URÐUNARSVÆÐI Á BÚÐARÖXL, VOPNAFIRÐI

MAT Á UMHVERFISÁHRIFUM

MATSSKÝRSLA

18. mars 2014

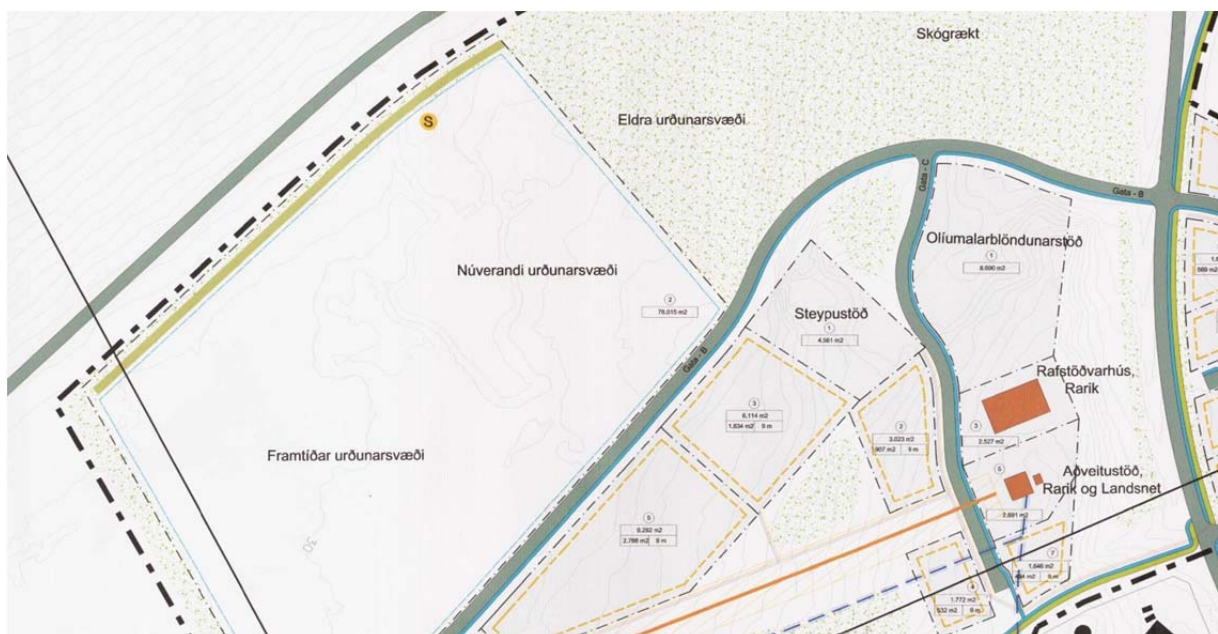
Mynd 3.2. Deiliskipulagsuppráttur – URÐURNARSTAÐUR OG ATHAFNALÓÐIR Á BÚÐARÖXL

(Hluti af mynd 3.2 stækkaður, sjá næsta síða)

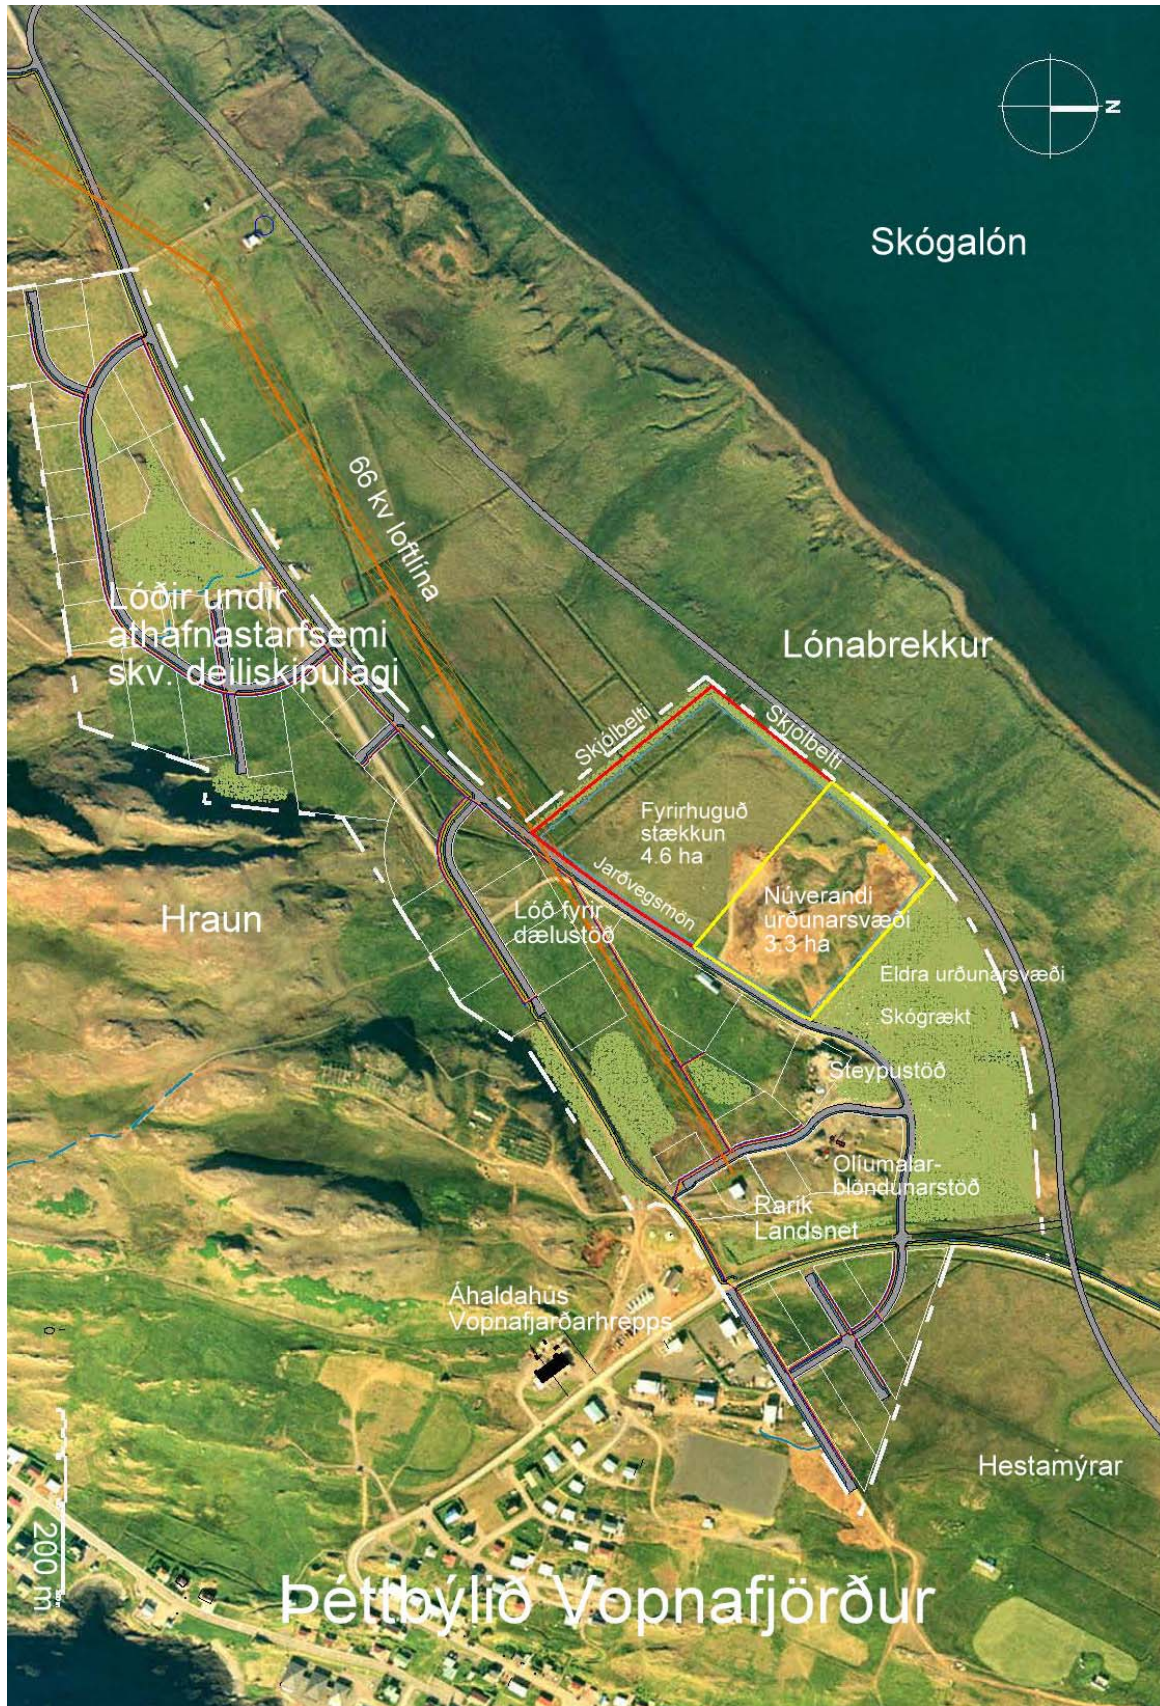
Mynd 4.1.c Framkvæmdarsvæðið og nánasta umhverfi

Mynd 3.1.c á næstu blaðsínu sýnir framkvæmdasvæðið ásamt nánasta umhverfi sínu. Gulu línurnar afmarka núverandi urðunarsvæði (3.3 ha) en rauðu línurnar sýna fyrirhugaða stækkun urðunarsvæðisins (4.6 ha). Í næsta nágrenni fer fram ýmiskonar athafna og iðnaðarstarfsemi eins og fyrr hefur komið fram en hvít brotalína afmarkar nýlega samþykkt deiliskipulag fyrir urðunarsvæðið og aðliggjandi athafnalóðir.

Eldra frágengið urðunarsvæði, norðvestan við núverandi svæði, er orðið hluti af skógrækt Vopnafjarðar. Eldra frágengið urðunarsvæði er norðan núverandi svæðis. Í nýju deiliskipulagi er það skilgreint sem skógræktarsvæði. Mikilvægt er að hrófla ekki við því í nánustu framtíð enda var þar urðað mikið magn málma og bíflaka, auk ösku úr sorpbrennara.

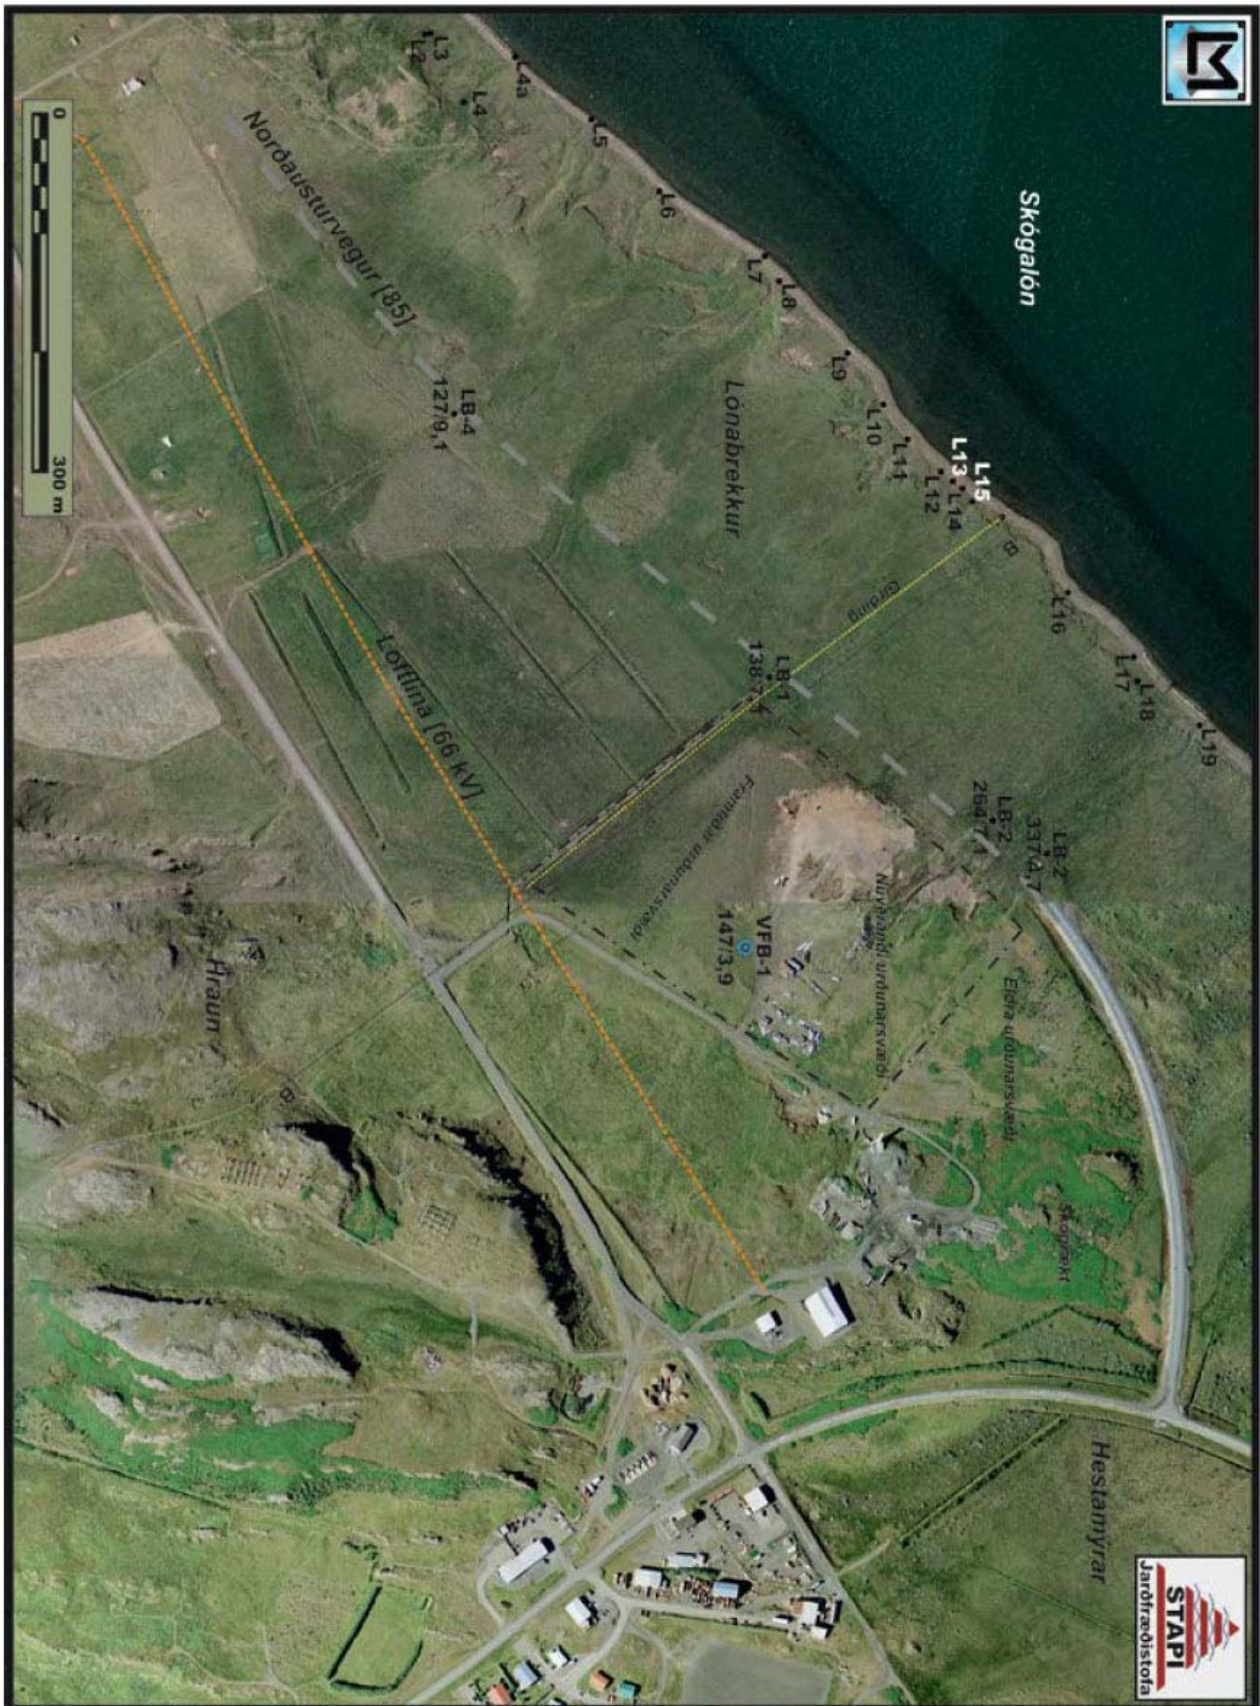
Mynd 5.2.2.c Urðunarsvæðið á Búðaröxl í Vopnafirði. Síndir eru sýnatökustaðir (LB-1 til LB-4) úr lækjum við Norðausturveg [85] og athugunarstaðir lækja sem renna í Skógalón (L2 til L19).

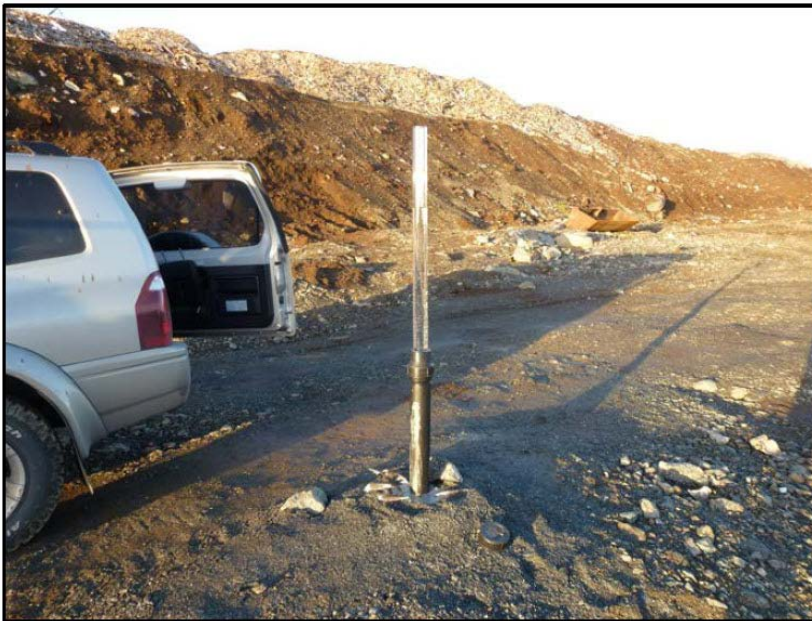
Mynd 5.2.2.d Mælirör og 60 mm mæliglas á holu FL-14 (Ómar Bjarki, 2013)

Við lektarmælingu í holu VFB-1 á Búðaröxl kom í ljós að holan var það lek að ekki var hægt að nota glæru plaströrið (30 mm og 60 mm) við mælingarnar og 90 mm plaströrið því fyllt og vatnsborði fylgt eftir því sem það féll í holunni. Lektin mældist 4×10^{-5} m/s. Þetta er talsvert meiri lekt en búist var við í berginu sem gæti stafað af því að illa hafi tekist til með að steypa 90 mm plaströrið í holuna. Ástæður þess gætu verið sú staðreynd að rörið náði niður í 10,36 m dýpi frá yfirborði. Því er líklegt að sementsblandan hafi náð að þynnast á leið sinni niður að þéttingunni við enda 90 mm rörsins. Það rör var steipt inn í 5" (140 mm) fóðringu sem náði niður í 7,55 m dýpi frá yfirborði. Neðsti hluti þeirrar fóðringar var í kargalagi og sprungnu bergi sem tóku við miklu af steypuflotinu og því óvíst hversu vel neðsti hluti holunnar utan við fóðringuna steiptist og þétti bergið. Til að gefa hugmynd um líklega lekt berglaga á Búðaröxl eru hér að neðan sýndar niðurstöður lektarmælinga í bergi af sambærilegum aldri að Fíflholtum á Mýrum, tafla 5.2.2.c

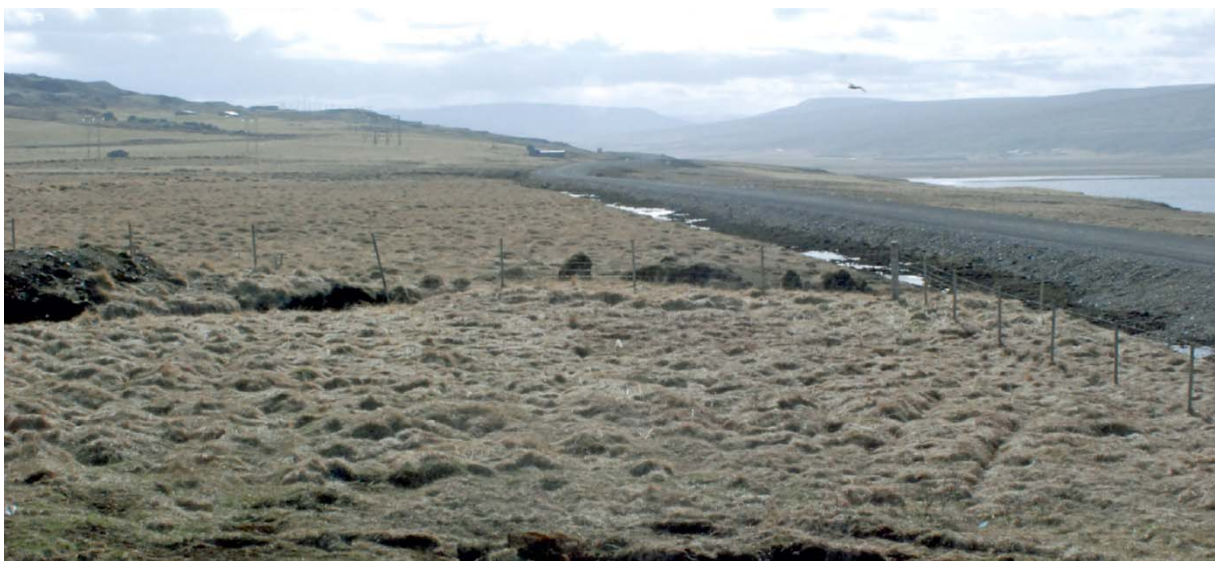
Mynd 5.2.2.e Vatn liggur í lægð ofan vegar

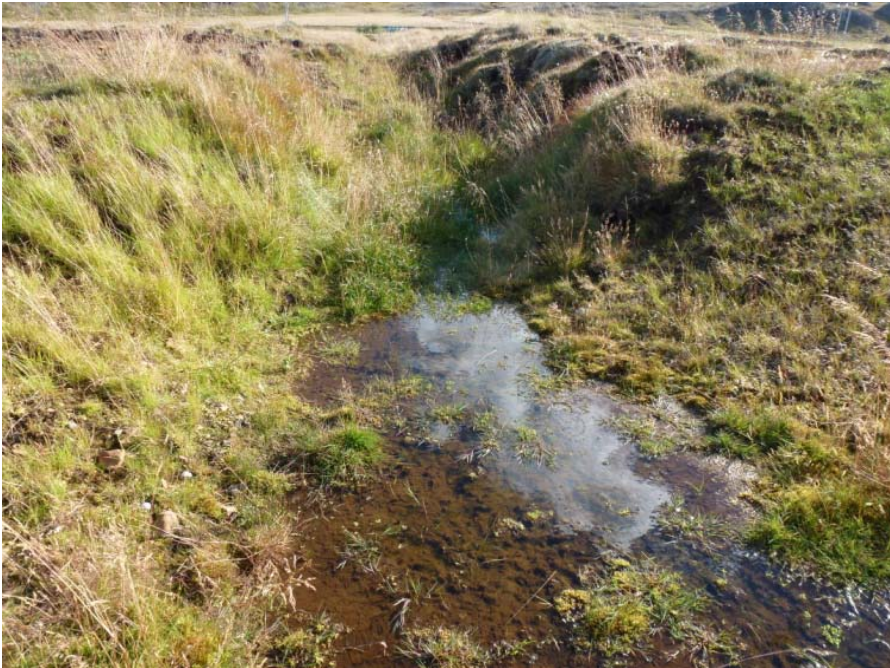
Mynd 5.2.2.f Vatnið í skurðinum sem liggur meðfram vesturhlið urðunarsvæðisins er venjulegt mýrarvatn. Þar er sýnatökustaður LB-1

Athugunarstaður LB-1, mynd 5.2.2.f, er lækur sem rennur úr skurði sem afmarkar vesturjaðar fyrirhugaðs urðunar-svæðisins í Búðaröxl. Lækur rennur frá skurðinum um ræsi undir

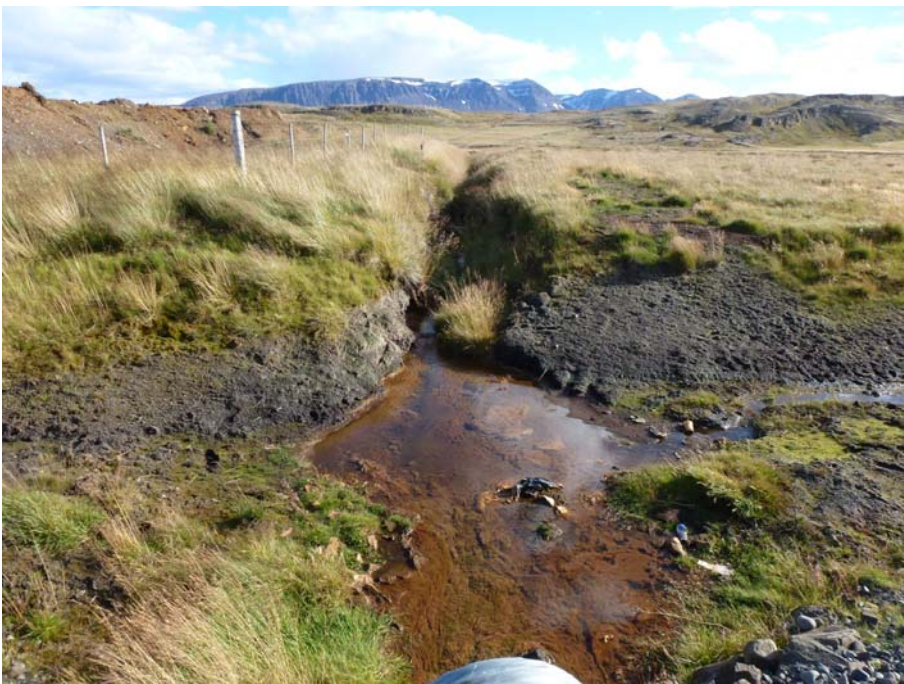
Mynd 5.2.2.g Athugunarstaður LB-2 er sami staður og sýnatökustaður V-1 hjá HAUST. Slýgróður er líflegur við athugnarstað LB-2 (V1 hjá HAUST) sem bendir til næringarefnaríks vatns.

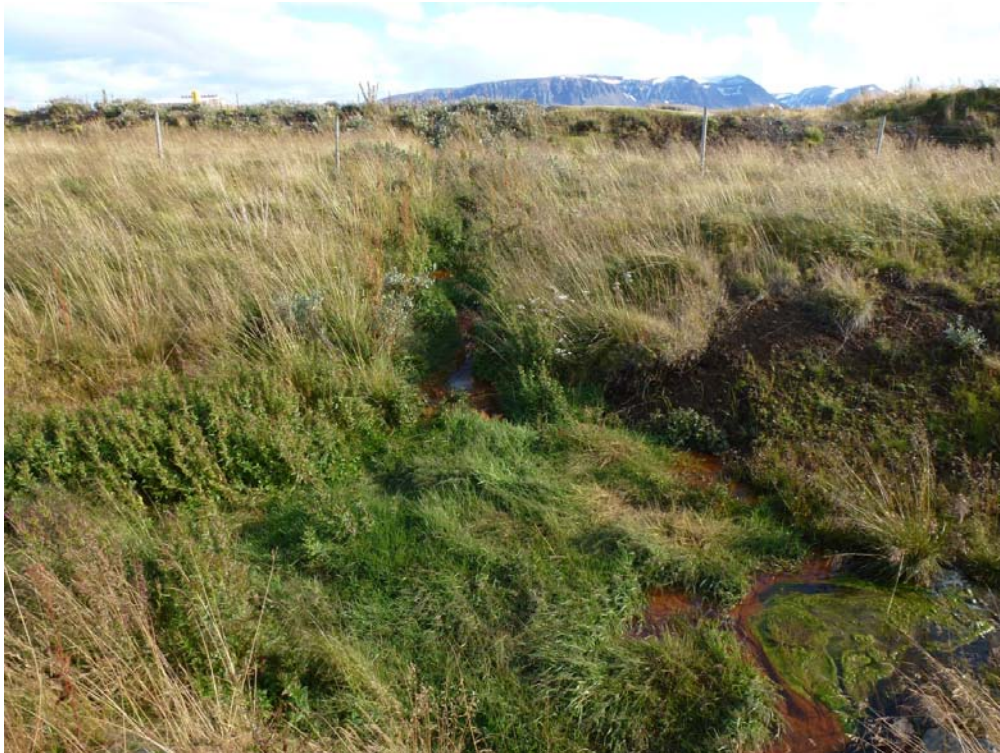
Mynd 5.2.2.h Athugunarstaður LB-3 (V2 hjá HAUST) er úr skurði neðan við urðunarstaðinn. Neðan vegar við athugunarstað LB-3 er óvenjugróskumikill elftingagróður.

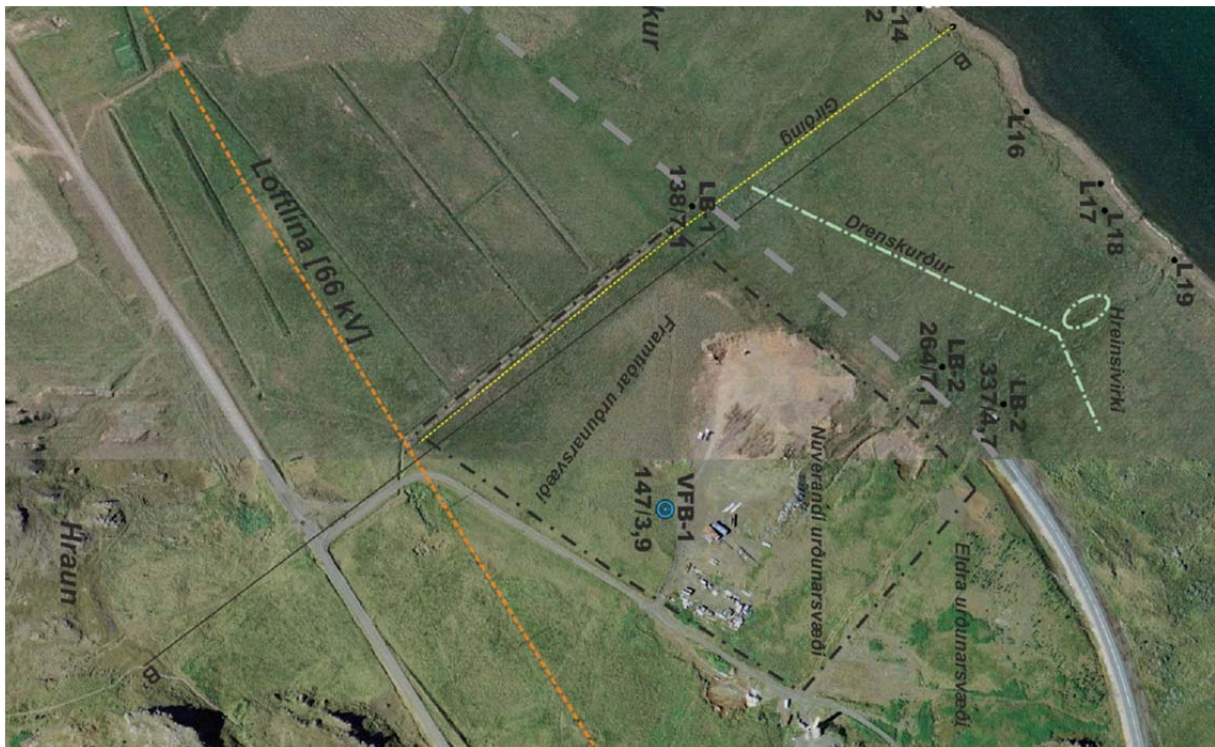
Mynd 5.2.5.a Urðunarsvæðið á Búðaröxl. Númerin á myndinni eru tilvísanir í sýnatökustaði úr lækjum við Norðausturveg og athuganarstaðir lækja sem renna í Skógalón. Tillaga að staðsetningu drenskurðar og hreinsivirkis fyrir neðan Norðausturveg er hér sýnd (Ómar Bjarki Smáráson, 2013)

Til að ná utan um það sigvatn sem rennur undan urðunarstaðnum verður grafinn skurður niður á malarlagið milli urðunarsvæðisins og Norðausturvegar og gengið frá því svæði þannig að það vatn stöðvist ekki þar eða liggi við jarðvegsyfirborðið. Fyrir neðan þjóðveginn verður einnig grafinn skurður niður á malarlagið, gengið frá drenlögnum og sigvatni safnað í lægsta punkt í þeirri lögn. Þaðan verður vatnið leitt í settjörn, einfalt hreinsivirki með malarefni, staðsett í nágrenni við lækinn sem merktur er LB-2 á mynd 5.2.5.a. Settjörninn verður hönnuð með þeim hætti að óhreinindi í henni falla til botns auk þess sem vatnið loftast.

Frá tjörninni verður vatnið leitt í síubeð sem staðsett verður neðan tjarnarinnar. Síubeðið er gert þannig að grafinn verður gryfja með drenmöl og í hana verður komið fyrir drenlögnum sem leiðir hreinsað sigvatnið í skurð eða lækjarfarveg. Ofan á drenmölina er komið fyrir síulagi úr mól, sem skipta þarf um þegar virkni þess minnkar. Ofan á móluginu er drenlag með dreifilögnum fyrir sigvatnið.

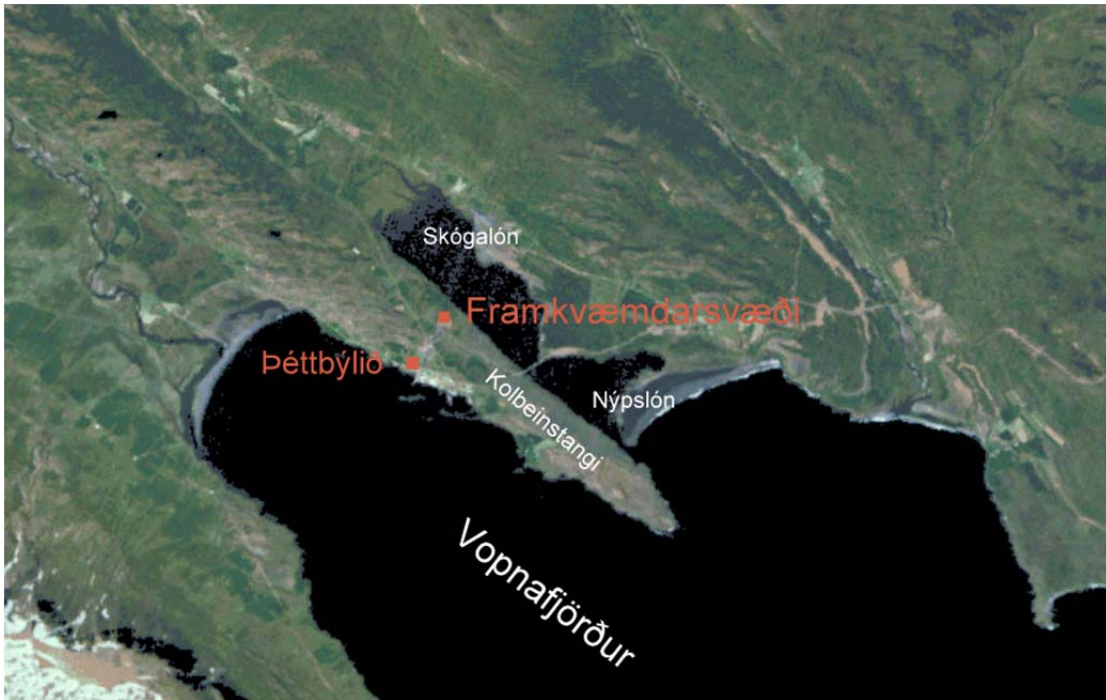
Mynd 5.3.2.a loftmynd af urðunarsvæðinu á Búðaröxl er sýnir lónin, norður er til hægri sbr. mynd 5.3.2.b

Urðunarsvæðið og fyrirhuguð stækkun þess er staðsett í lítt aflíðandi norðvestlægum halla. Frá lóðarmörkum urðunarsvæðisins tekur landi að halla skarpt niður grösugar Lónabrekkur að Skógalóni. Austur frá framkvæmdarsvæðinu og ofan þess liggur kletthryggur, „Hraun“ sem afmarkar það frá þéttbýlinu þar fyrir austan. Þessi kletthryggur teygir sig svo niður að Skógalóni, brotnar upp og lækkar fyrir sunnan og norðan framkvæmdasvæðið og myndar því einskonar umgjörð um framkvæmdarsvæðið. Hæst fer Hraunið í rúmlega 100 metra hæð yfir sjávarmáli fyrir ofan svæðið en lækkar svo niður í um 40 m.y.s. fyrir norðan og sunnan það. Sjálft framkvæmdasvæðið liggur í um 30 m.y.s.

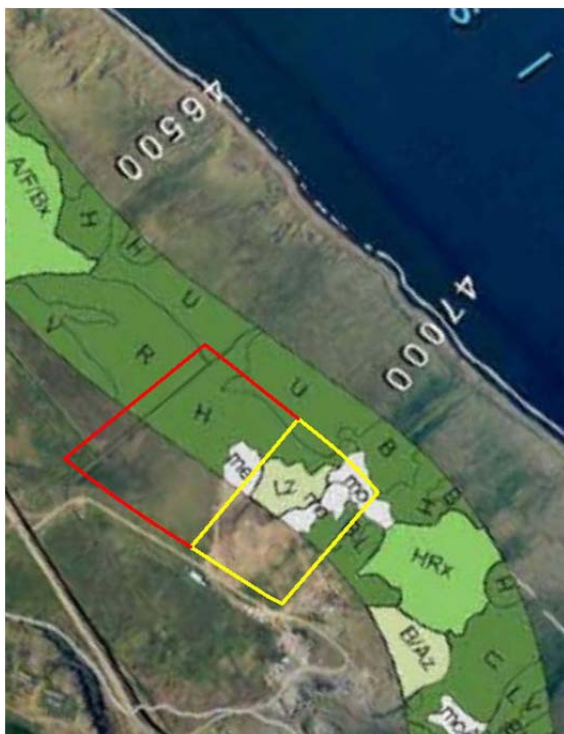
Mynd 5.3.2.c hluti gróðurkorts sem gert var af Náttúrustofu Austurlands, norður er til hægri (Guðrún Á. Jónsdóttir o.fl. 2005)

Fyrir norðvestan núverandi lóðarmörk urðunarsvæðis er búið að gróðursetja töluvert af skógræktarplöntum sem tilheyra skógræktarsvæði Vopnafjarðar. Þar plöntur standa á aflögðu eldra urðunarsvæði sem nú er að gróa upp, sbr. mynd 5.3.2.c sem sýnir þar 50-75% gróðurþekju. Það ástand hefur þó breyst þónokkuð til batnaðar enda er kortið gert árið 2005. Skógræktarverkefni Vopnafjarðar, svonefndur „Tangaskógur“ sem teygir sig nú norður eftir Lónabrekku og til suðurs meðfram þéttbýlinu, er ætlað að mynda grænan trefil umhverfis Vopnafjarðarkaupstað. Önnur markmið með skógræktinni er að skýla byggðinni fyrir norðlægum áttum og bjóða upp á spennandi útivistamöguleika fyrir íbúa. Samkvæmt skógræktaráætlunum mun urðunarsvæðið að miklu leyti verða umlukið trjágróðri með tíð og tíma og að lokum verða hluti af skógræktinni.

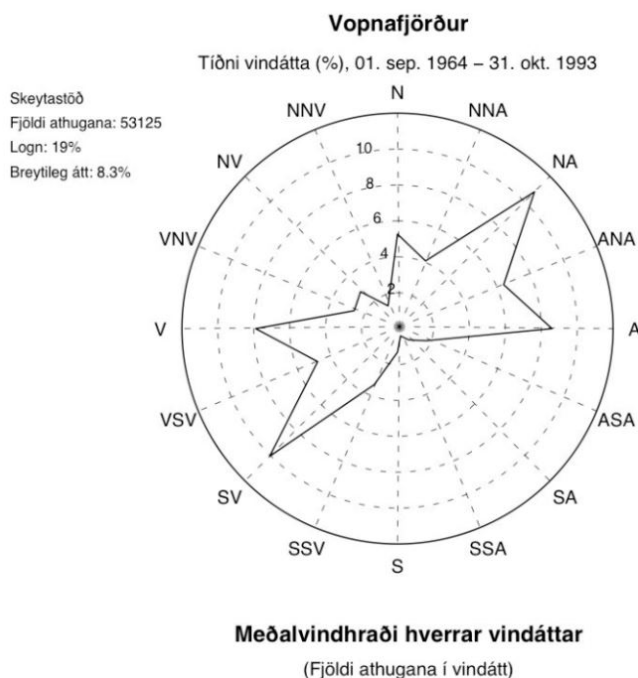
Mynd 5.4.2 Vindrós byggð á veðurathugunum Veðurstofu Íslands í Vopnafjarðarkauptúni 1964-1993.

Vindstefnurnar endurspeglar farvegi loftstraumanna eftir landslaginu, þ.e. inn og út fjörðinn og meðfram fjallshlíðunum. Norðaustanáttin er mjög ríkjandi á svæðinu og fylgir henni gjarnan úrkoma og kuldi sumar sem vetur. Austanáttin gengur frekar fljótt yfir en hún fylgir skilum þegar þau standa inn á austurströndina. Hins vegar getur suðvestanáttin stundum náð sér á strik niðri í firðinum og getur þá orðið hviðótt þegar hún skellur niður af fjöllum.

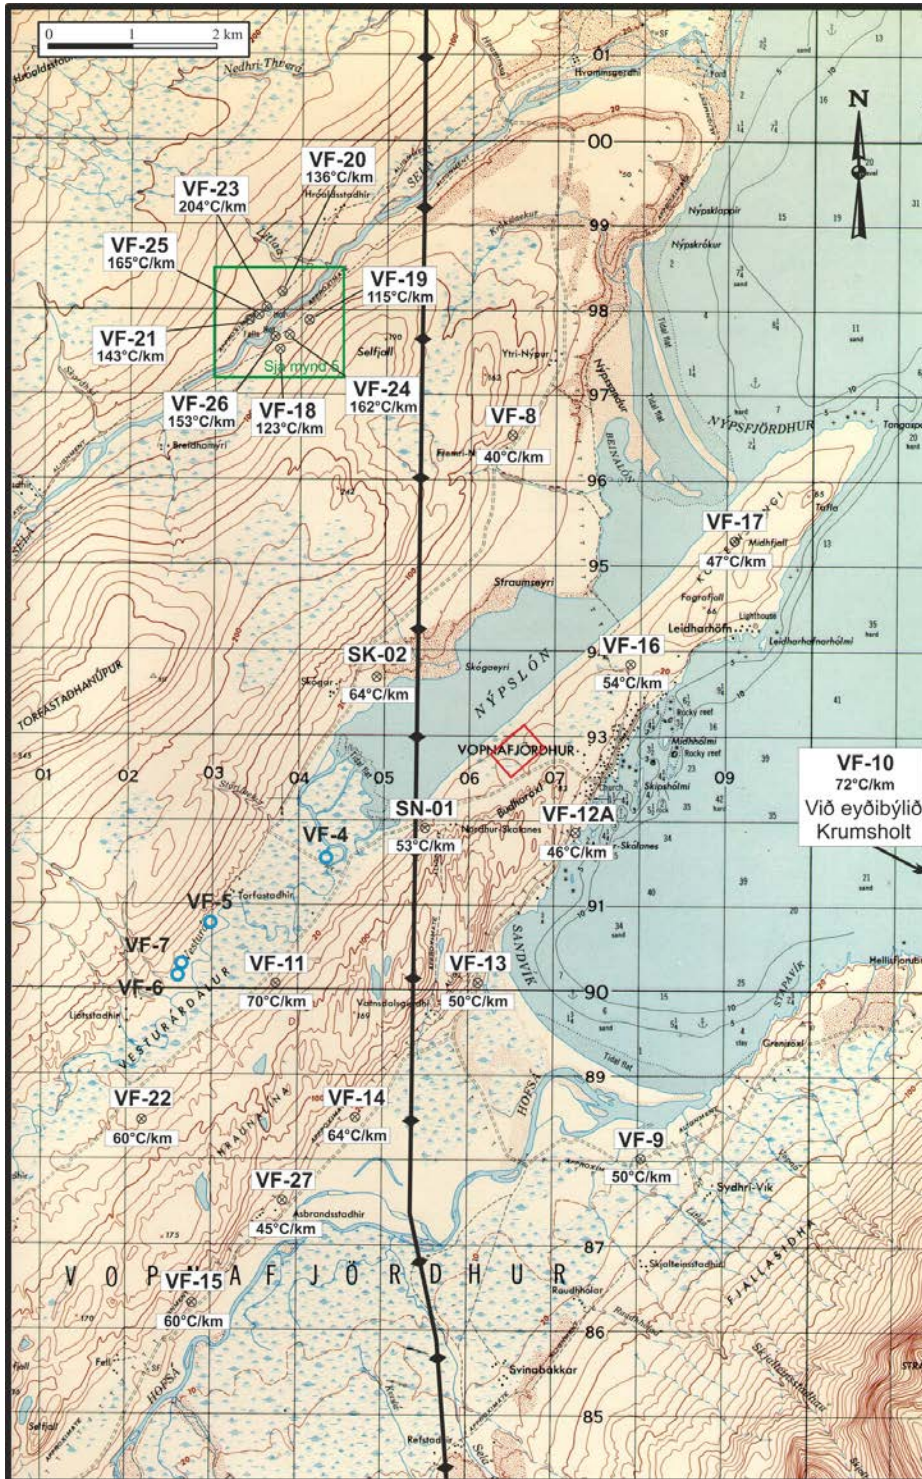
Mynd 6. Staðsetning hitastigulshola í nágrenni Vopnafjarðar sem boraðar höfðu verið fyrir árið 2003. Lega andhverfuássins er sýnd og urðunarstaðurinn á Búðaröxl auðkenndur með rauðum ferhyrningi.

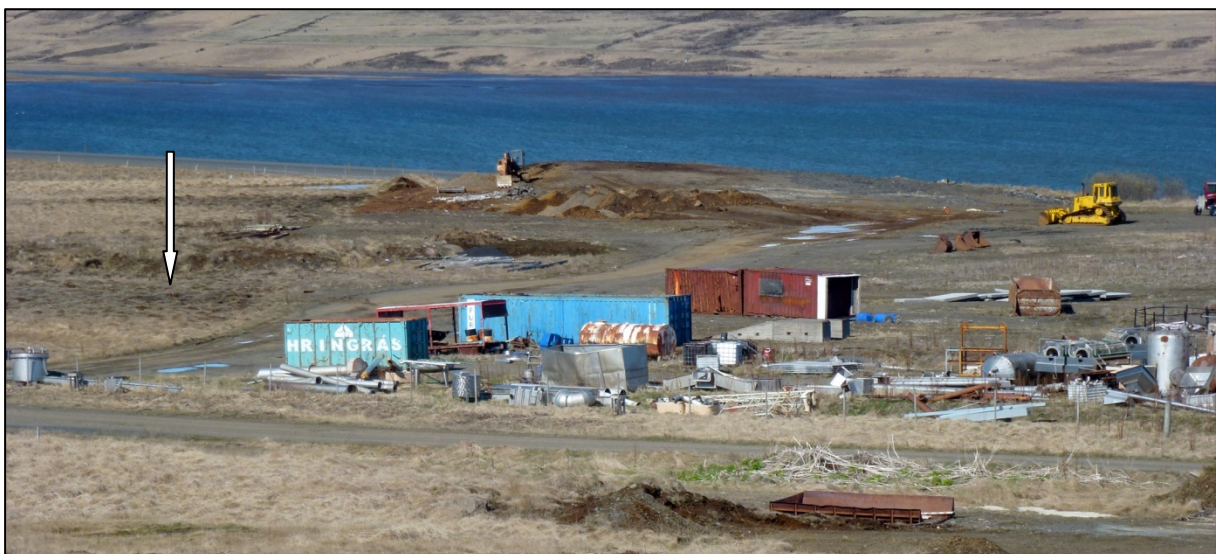
Mynd 8. Urðunarsvæðið á Búðaröxl. Örin sýnir staðsetningu borholu VFB-1.

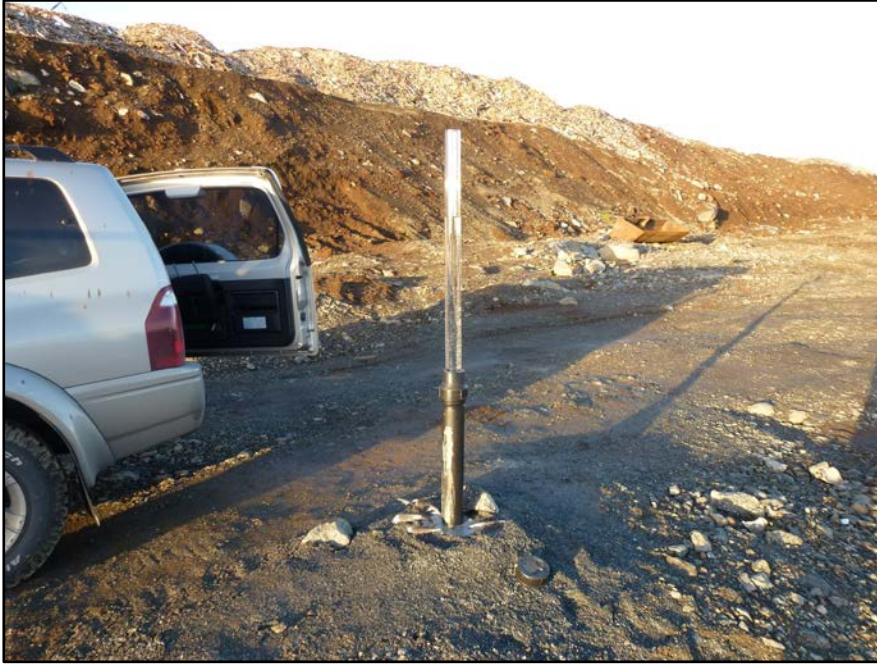
Mynd 10. Mælirör og 60 mm mæliglasið á holu FL-14.

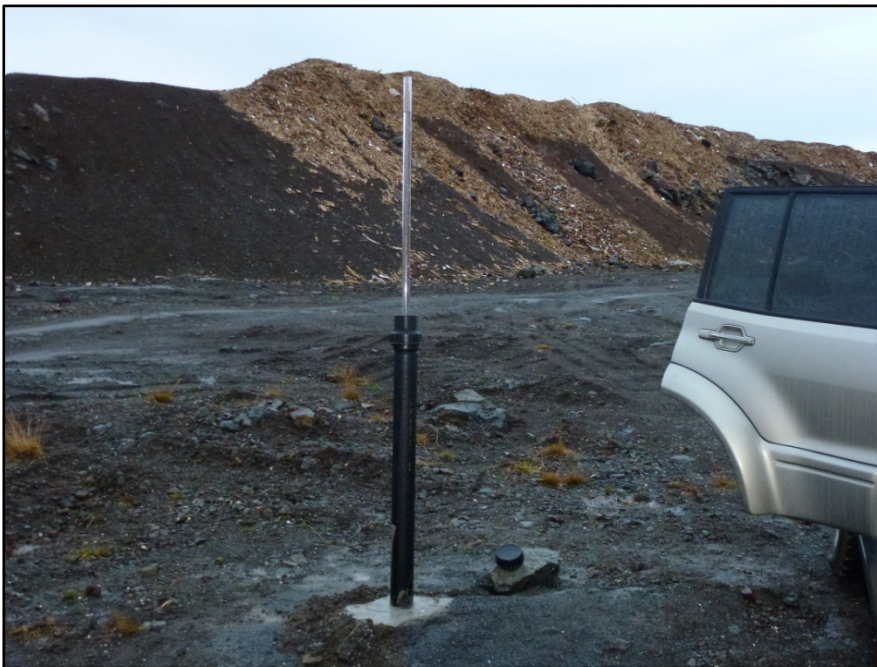
Mynd 11. Mælirör og 30 mm mæliglasið á holu FL-15.

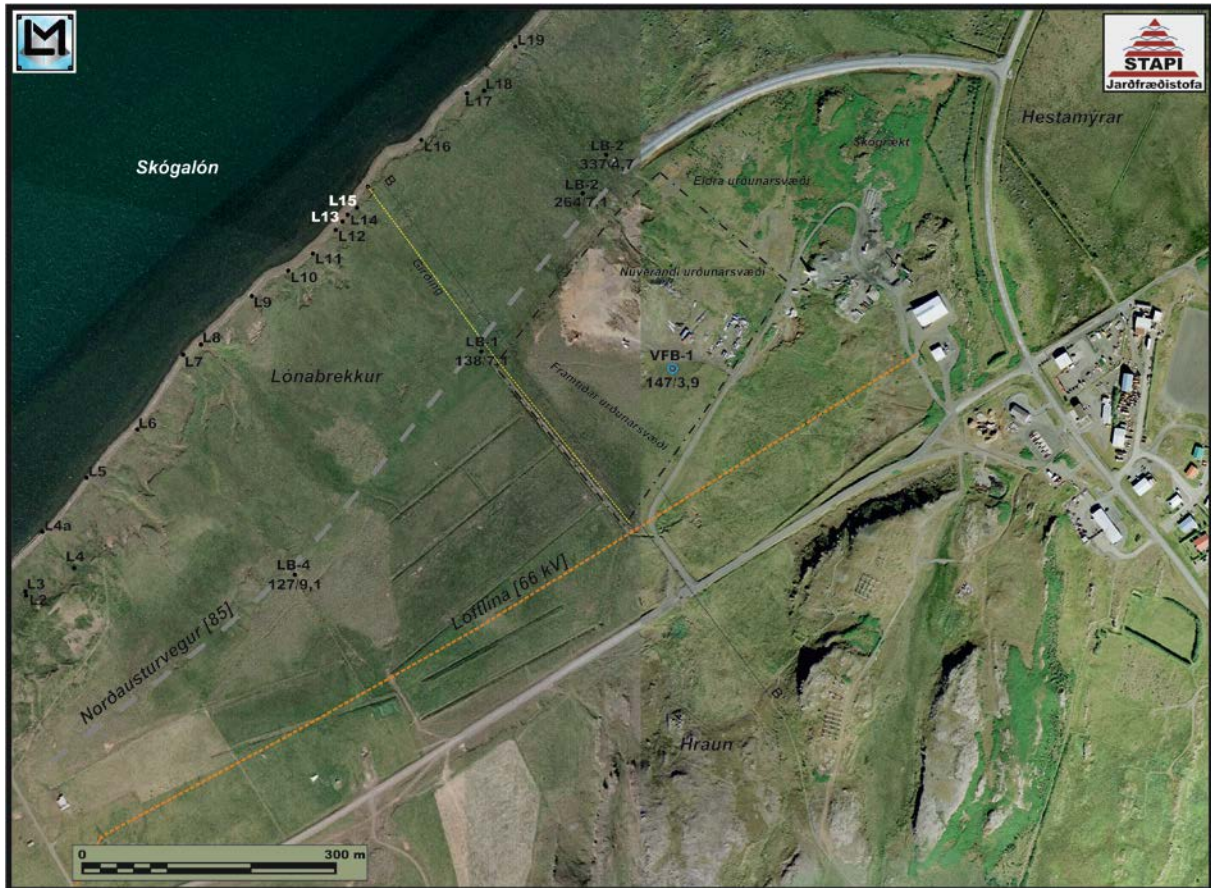
Mynd 12. Urðunarsvæðið á Búðaröxl í Vopnafirði. Sýndir eru sýnatökustaðir (LB-1 til LB-4) úr lækjum við Norðausturveg [85] og athugunarstaðir lækja sem renna í Skógalón (L2 til L19).

Gengið var með fjöru Skógalóns þann 16. ágúst 2013 til að kanna hugsanlega mengun frá lækjum sem renna frá urðunarstaðnum og niður í lónið. Þann 13. september 2013 var mældur hiti og leiðni á vatni í lækjum sem veitt er í gegnum Þjóðveg 85, Norðausturveg, á nágrenni urðunarstaðarins. Helga Hreinsdóttir frá HAUST var þarna í eftirlitsferð einnig þann 14. ágúst 2013 (Viðauki C).

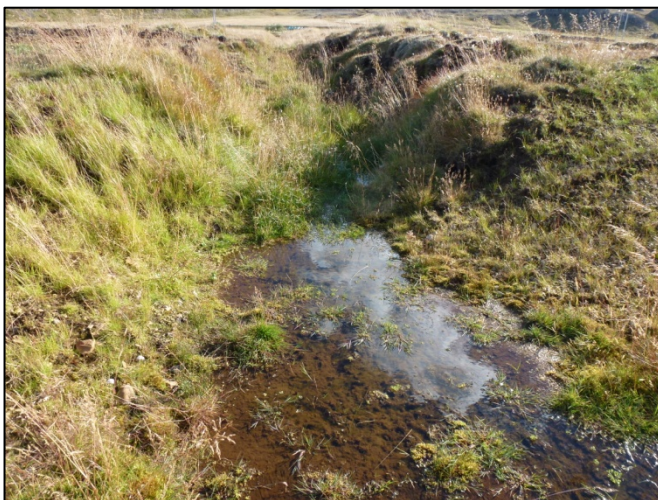
Mynd 13. Vatnið í skurðinum sem liggur meðfram vesturhlið urðunarsvæðisins er venjulegt mýrrvatn. Þar er sýnatökustaður LB-1.

Athugunarstaður LB-1 er lækur sem rennur úr skurði sem afmarkar vesturjaðar fyrirhugaðs urðunarsvæðisins í Búðaröxl. Lækur rennur frá skurðinum um ræsi undir Þjóðveg 85 skammt vestan við rimlahlið sem þarna er. Lækurinn rennur í átt að athugunarstöðum og greinist upp í nokkra læki sem merktir eru L12 til L15 við Skógalón (mynd 10). Leiðni vatnsins í læknum þann 13. september 2013 reyndist vera 138 $\mu\text{S}/\text{cm}$ og hitinn

7,1°C. Rennsli var ekki mælt en gæti hafa verið 5 – 10 L/s.

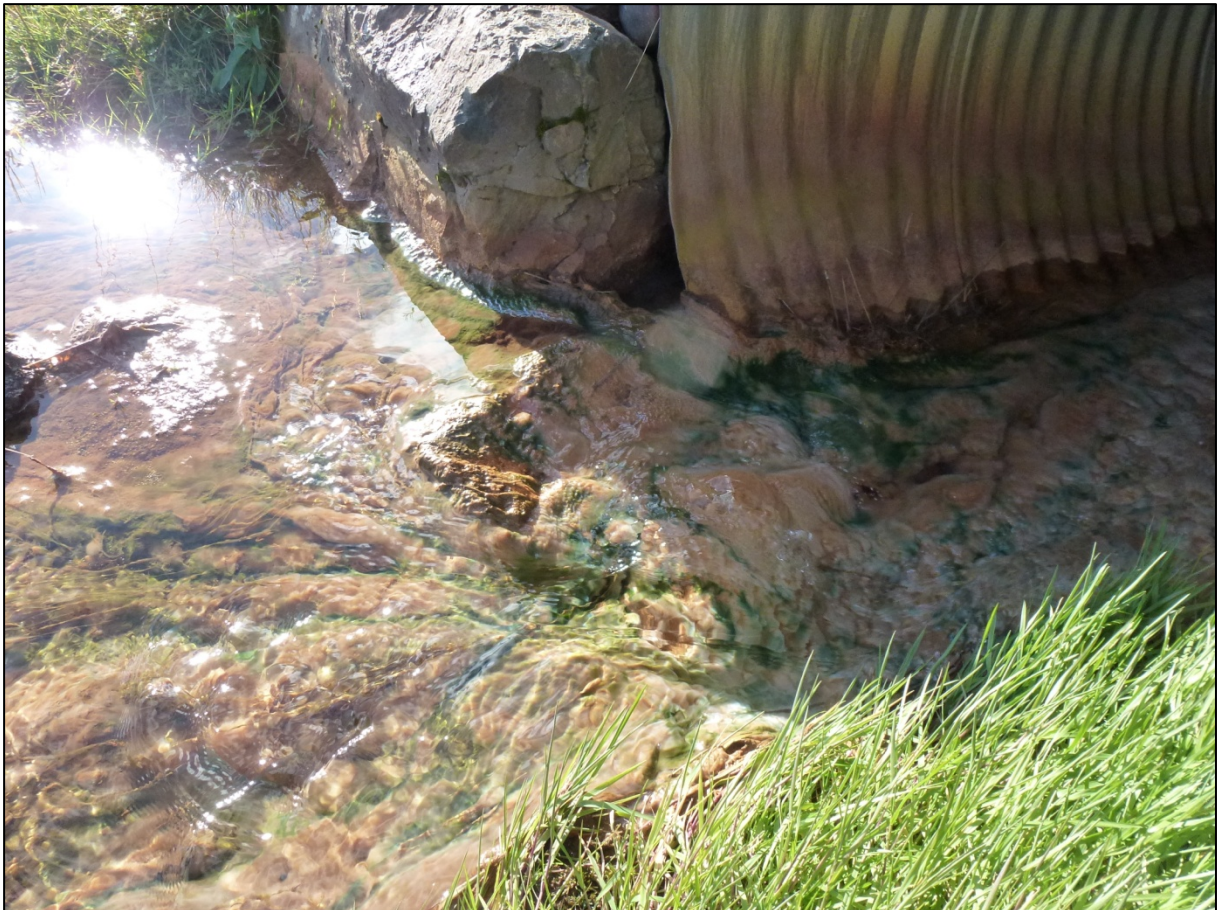
Mynd 15. Slýgróður er líflegur við athugunarstað LB-2 (V1 hjá HAUST) sem bendir til næringarefnaríks vatns.

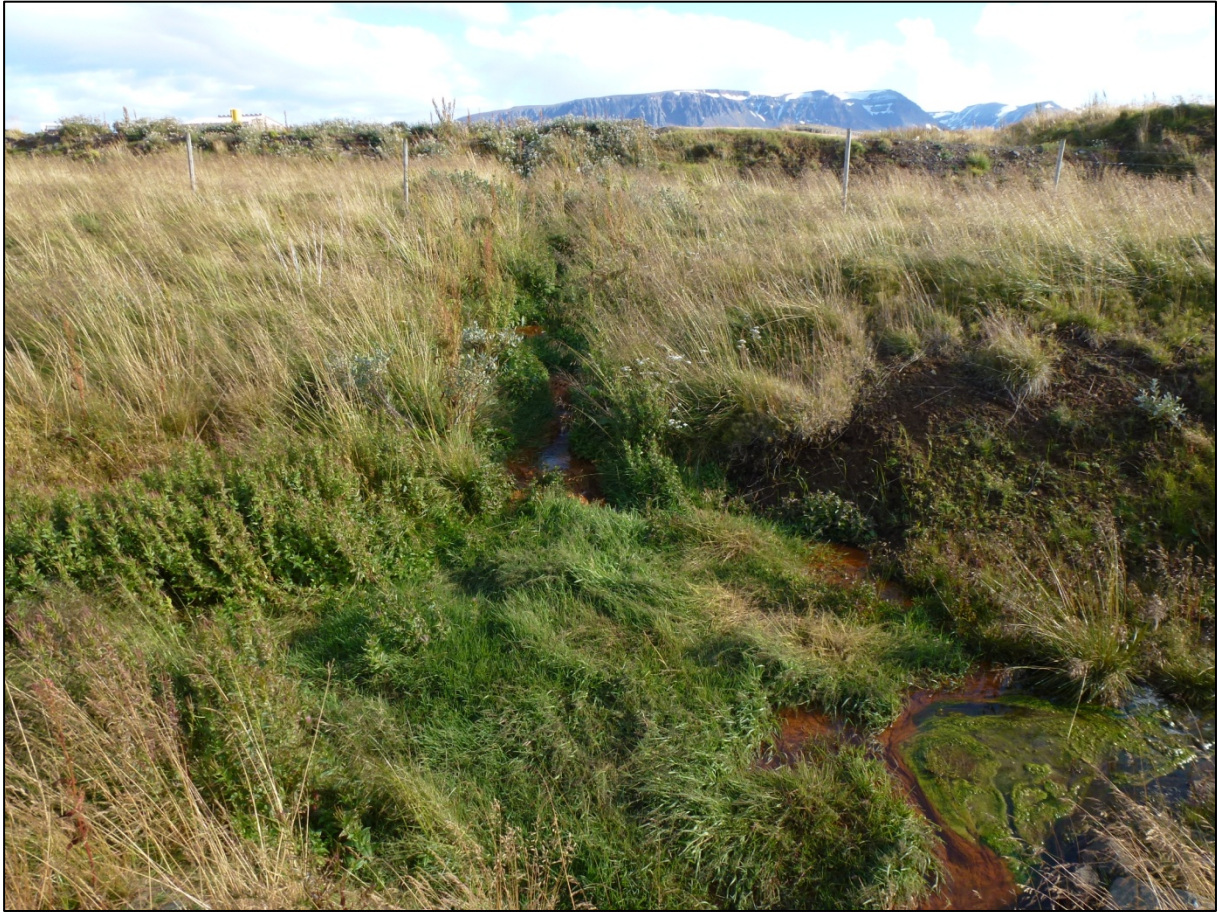
Mynd 16. Athugunarstaður LB-3 (V2 hjá HAUST)er úr skurði neðan við urðunarstaðinn.

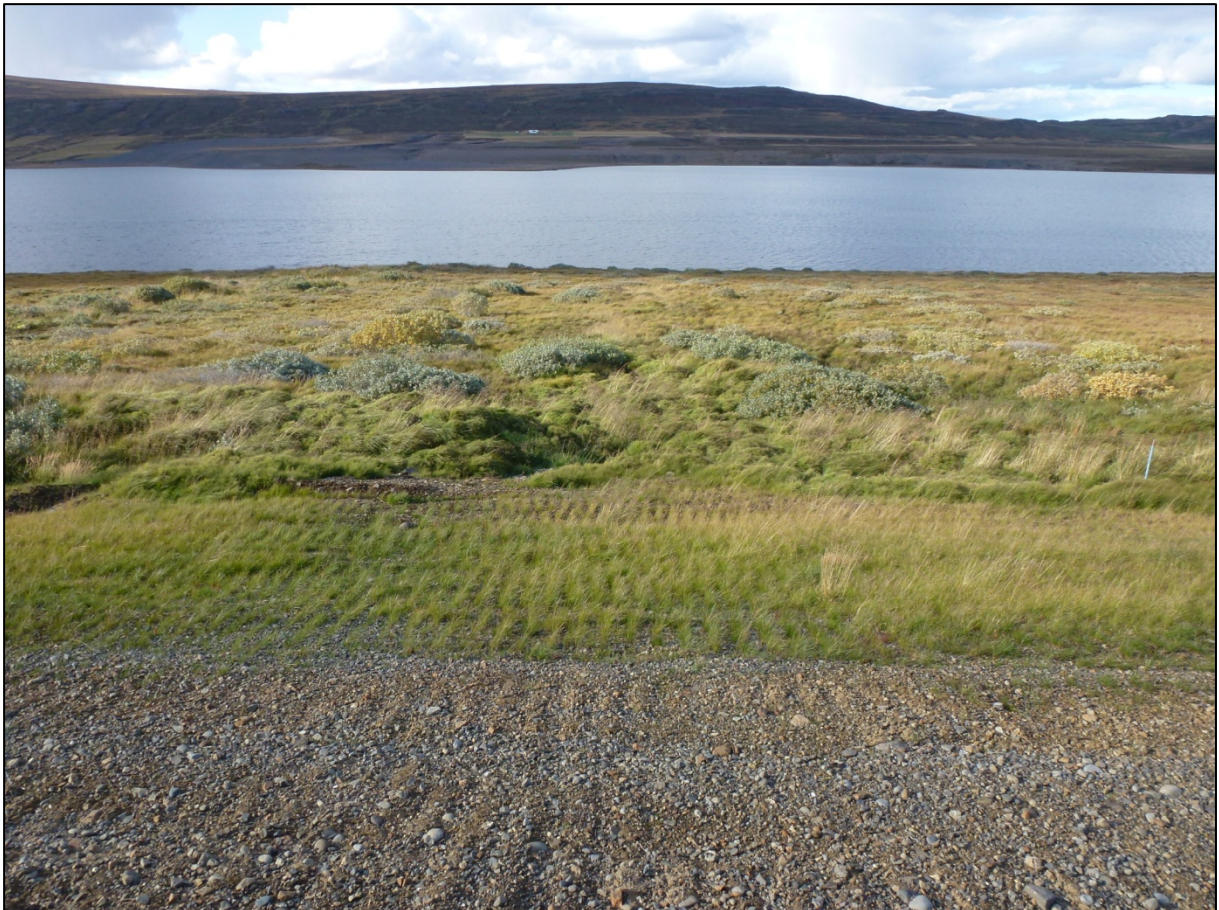
Mynd 17. Neðan vegar við athugunarstað LB-3 er með óvenjugróskumikinn elftingagróður.

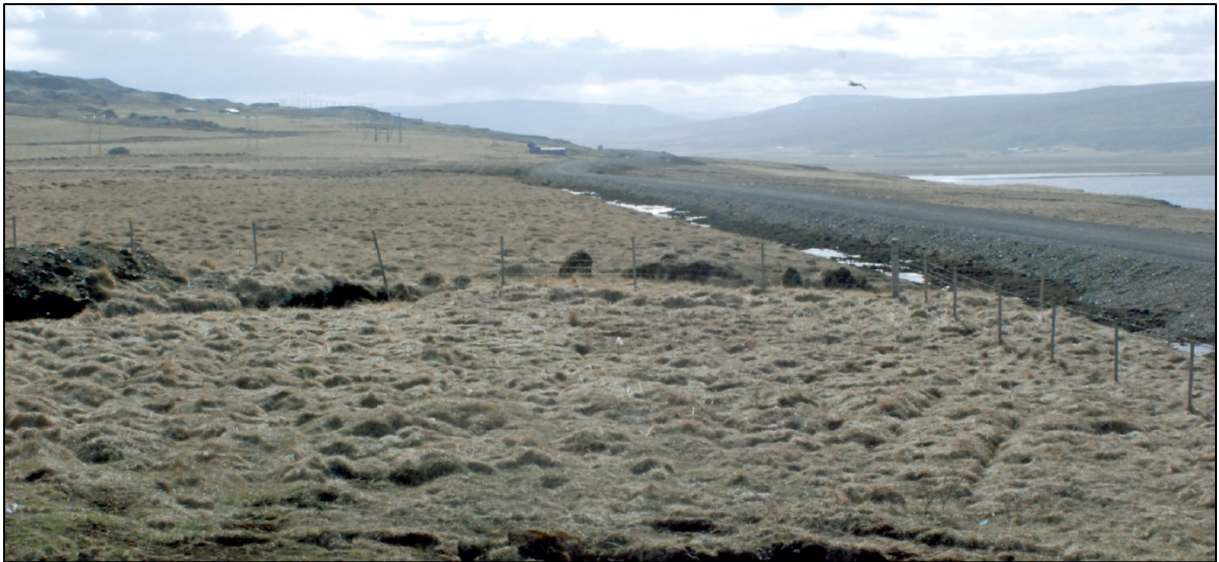
Mynd 19. Norðvesturhorn urðunarsvæðisins á Búðaröxl. Eins og sést á myndinni liggur vatn í lægðinni við veginn. Æskilegt væri að setja drenmöl í lægðina til að hindra að mengað vatn sé við yfirborð. Athugunarstaður LB-4 er við endann á skurðinum ofan við þjóðveginn. (Myndir er frá Teikn á lofti, 2012).

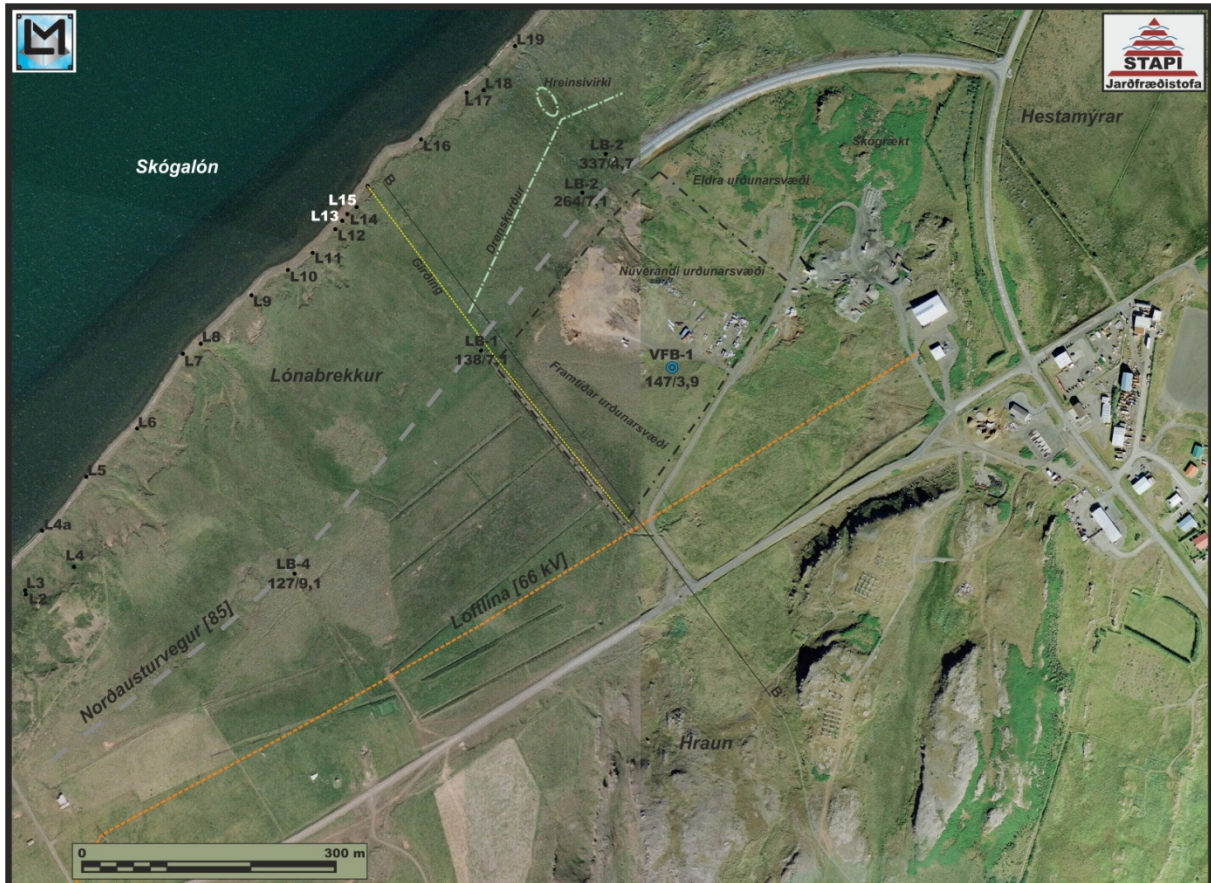
Mynd 25. Yfirlitsmynd af urðunarstaðnum á Búðaröxl og hugsanlegu safnkerfi fyrir sigvatn.
