URÐUNARSVÆÐI Á BÚÐARÖXL, VOPNAFIRÐI

MAT Á UMHVERFISÁHRIFUM

MATSSKÝRSLA

18. mars 2014

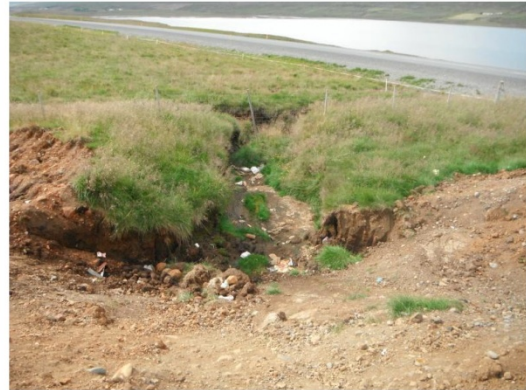
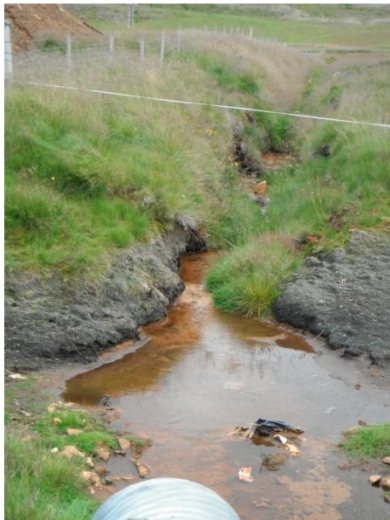
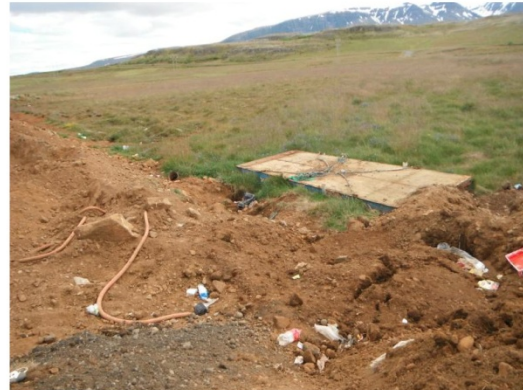
Myndin t.h. sýnir þurran skurðendann á urðunarsvæðinu sameinast skurðinum sunnan svæðisins. Sýni var tekið þar sem vatn frá báðum skurðunum rennur að þjóðveginum og í ræsi undir hann.

Rennsli var ekki mælt en er líklega innan við 5 l/sek. Hitastig vatnsins mældist 11°C

Myndin að ofan sýnir að skurðurinn hefur verið fylltur með sorpi og jarðvegur lagður yfir.

Myndin t.v. sýnir hvar skurðirnir sameinast og renna í ræsi undir þjóðveginn.

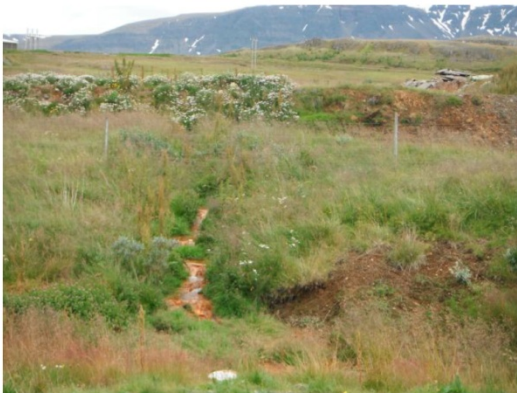
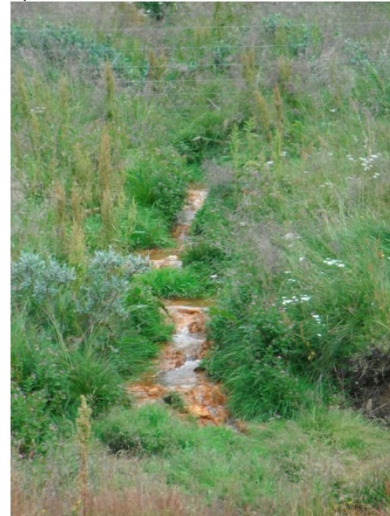
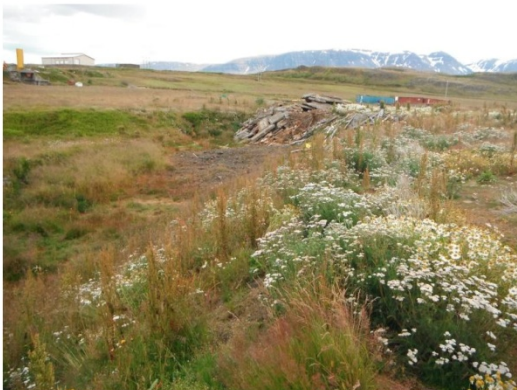
Mikill rauður litur var á vatninu en ekki fundust skýringar á því. Ekki er vitað um að jarðvegsvinna hafi farið fram á svæðinu nýlega.

Inn í þennan læk rennur nokkuð af ofanvatni, þ.e. vatn frá svæðinu ofan við urðunarstaðinn virðist síga innundir haugsvæðið og koma fram í þessum læk.

Sýni voru tekin þar sem skurðurinn rennur undir girðingu sem umlykur svæðið

T.v. sést drag sem leiðir vatn að sýnatökustaðnum. Vatn af svæðum ofan urðunarstaðarins kemur fram í þessari lægð.

Hitastig vatnsins var um 11°C og rennsli lítið, á að giska 3 l/sek.

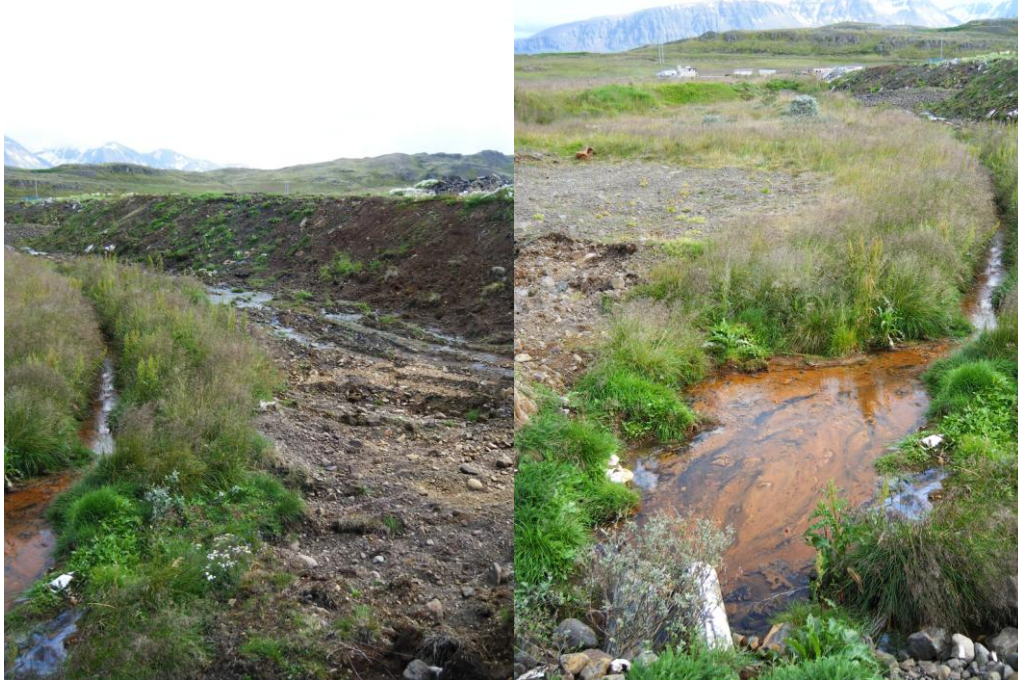
Undirrituð telur líklegt að þarna sé um að ræða ofanvatn sem berst m.a. af hæðunum ofan við urðunarstaðinn og kemur þarna fram. Myndirnar hér að neðan eru teknar í ágúst 2011 og sýna hvernig lækur kemur undan fyllingu efst í landinu, rennur meðfram haugsvæðinu og í rör undir mön ofan við þjóðveginn.

Undirrituð telur æskilegt að draga úr rennsli á þessum stað eftir föngum. Vonandi verður unnt að fanga megnið af þessu vatni með skurði ofan urðunarstaðarins, en ella mætti hugsanlega leggja lækinn í rör til að draga úr magni vökva sem getur borist í urðaðan úrgang í haugsvæðinu.
