HÓLASANDSLÍNA 3, 220 KV RAFLÍNA FRÁ AKUREYRI AÐ HÓLASANDI

VIÐAUKAHEFTI FRUMMATSSKÝRSLU

2. Hluti (útvíst og ferðamennska, fornleifar, flugöryggi, heilsa og öryggi, val á jarðstreng)

Október 2018

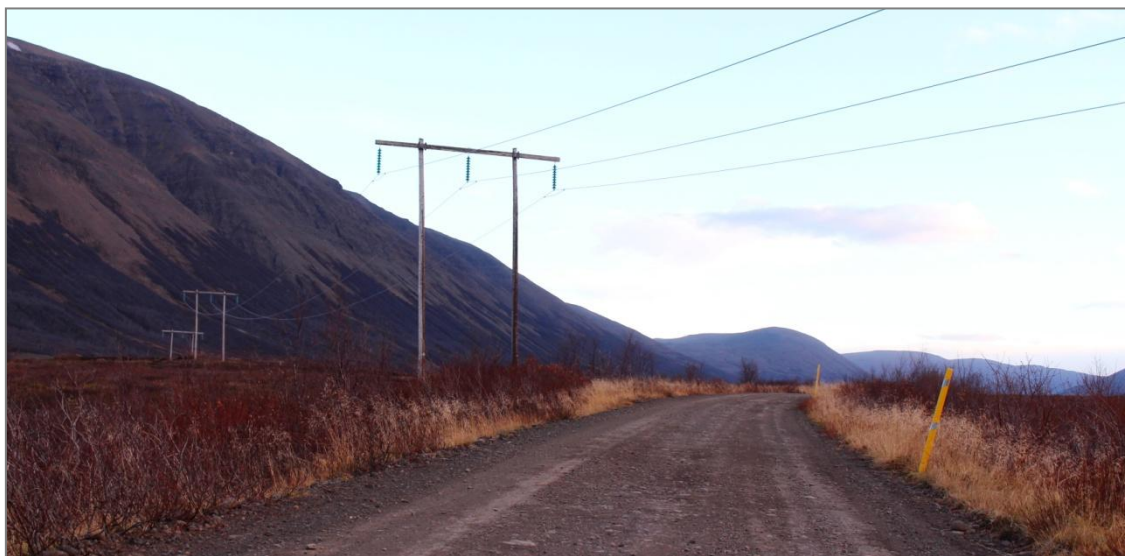
Kröflulína 1 þverar Fnjóskadalsveg (833) í landi Sellands.

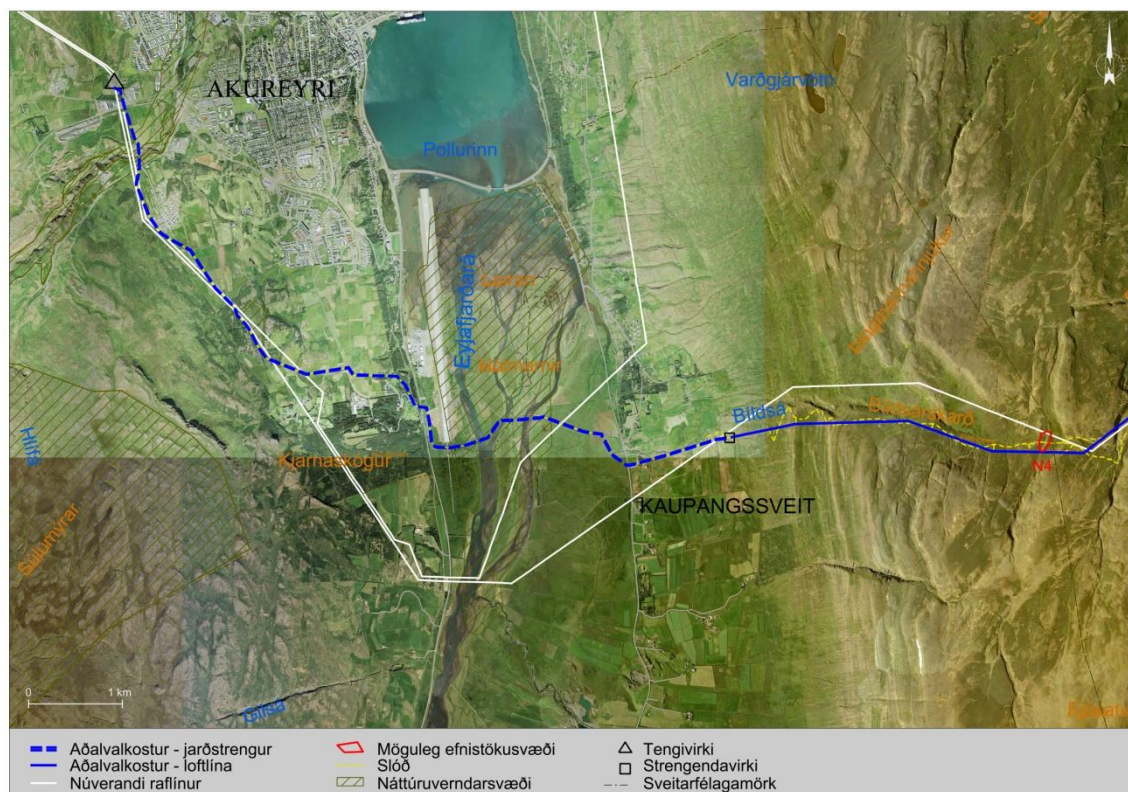
Mynd 7.2 Aðalvalkostur Landsnets fyrir Hólasandslínu 3 (blá lína) við Akureyri og í Eyjafjarðarsveit.

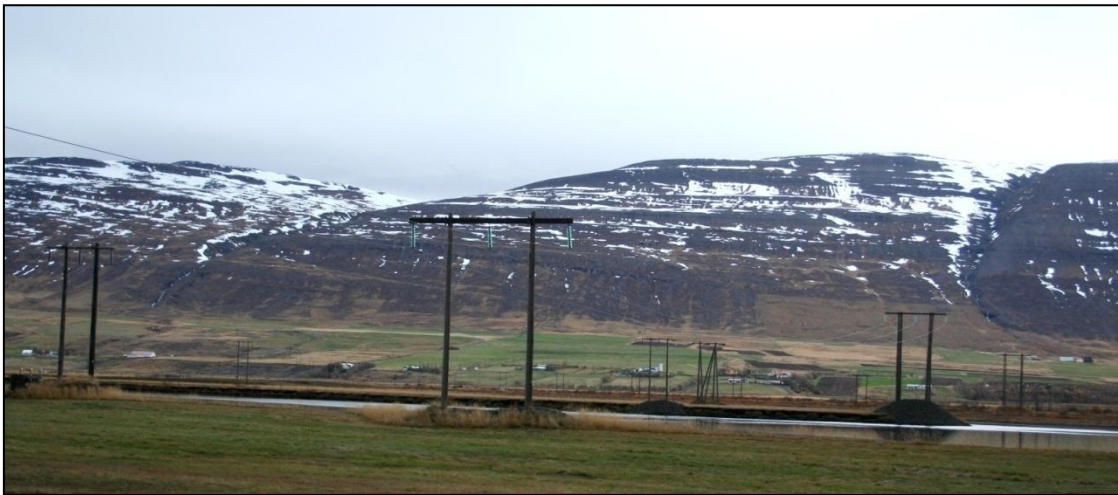
Kröflulína 1 (nær) og Laxárlína 1 (fjær) þvera Eyjafjarðarsveit talsvert norðar en valkostur EY-L fyrir Hólasandslínu 3 myndi gera.

Ef Hólasandslína 3 verður lögð sem loftlína um Eyjafjarðarsveit munu þrjú háspennulínur liggja um sveitina og yfir Eyjafjarðará með tilheyrandi sjónrænum áhrifum á fjölförnum slóðum ferðamanna og útivistarfólks. Hér skal tekið fram að gert er ráð fyrir að Hólasandslína 3 liggi yfir sveitina um 2 km norðan við Laxárlínu 1. Veiði er umtalsverð í Eyjafjarðará og áhrif af frekari línulögn yfir hana því líkleg til að hafa áhrif á veiðimenn þar.

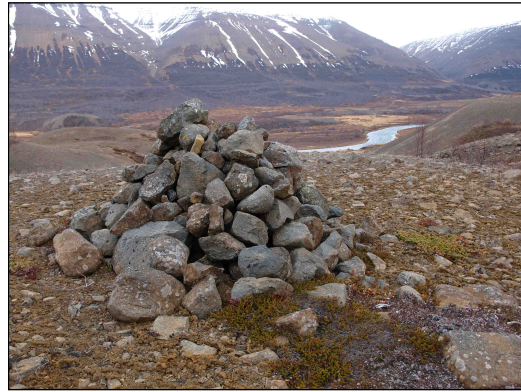
Mynd 2. Varða nr. 11:1 í Hálshreppi sem er horfin. Í bakgrunni sést Fnjóská og líklega Belgsárfjall beint yfir. (Ljósmynd. BFE 2012).

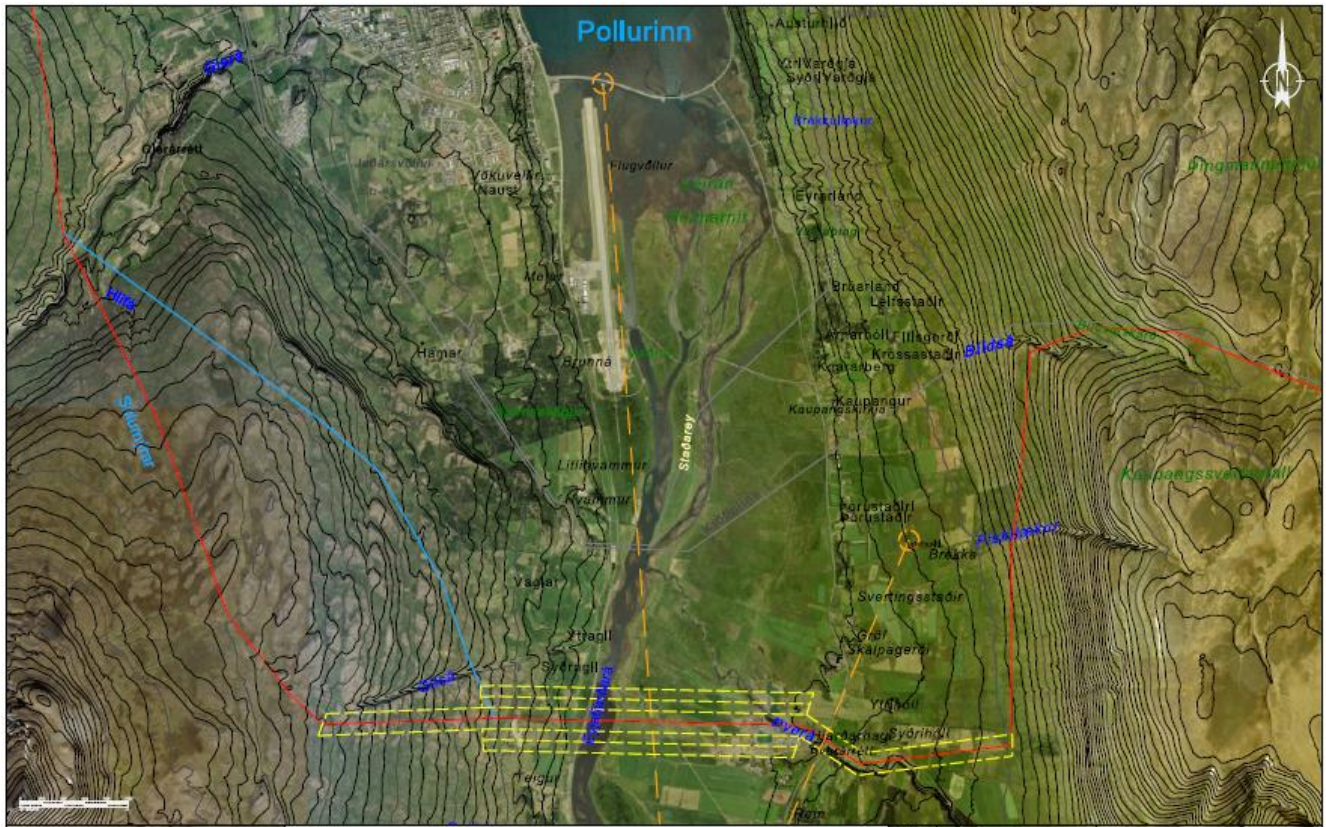
Figure 1 - Proposed line routes

The new 220kV transmission line will be made of steel lattice towers, with simplex alloy phase conductors, 28-36 mm. Two earth wires will be on the last 1.5 km of the line, close to the substation at Kífsá, but otherwise not. The towers will be guyed-towers, both the suspension towers and the dead-end towers. Expected mean distance between towers is 350 m. Average total tower height for suspension towers is 26 m and ≤ 20 m for angle towers.

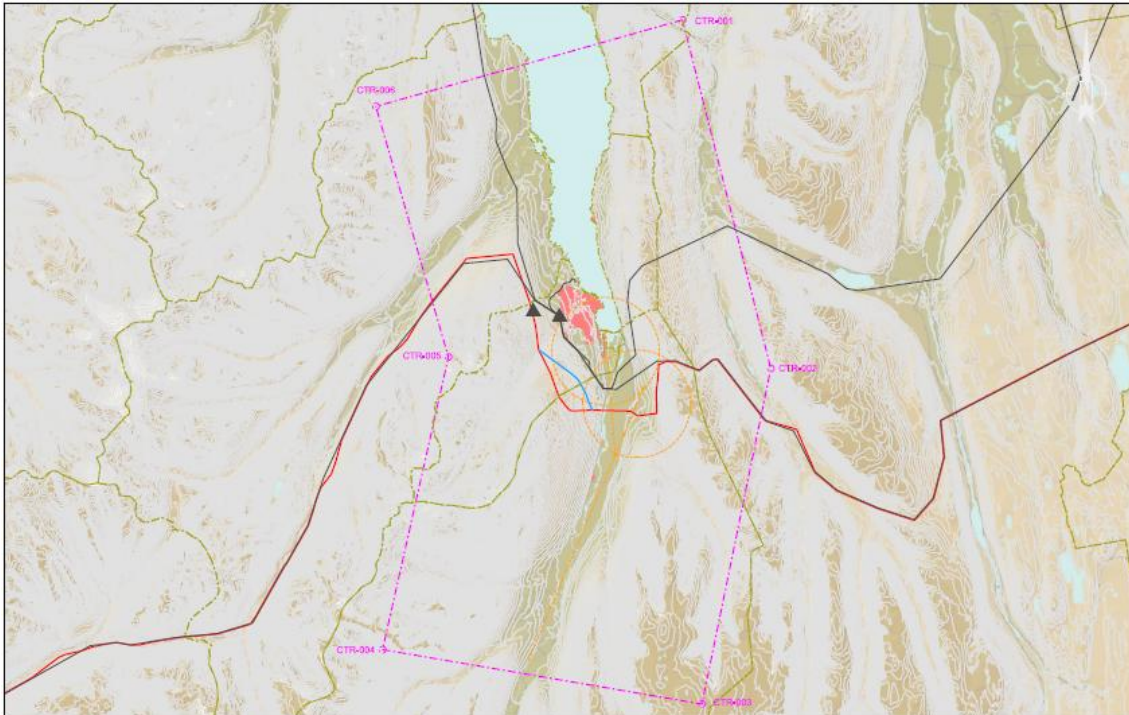
Figure 2 - Akureyri CTR

The CTR (Control Zone) around Akureyri Airport is portion of airspace established to protect air traffic to and from Akureyri Airport. The lateral limits of the CTR are shown in Figure 2.

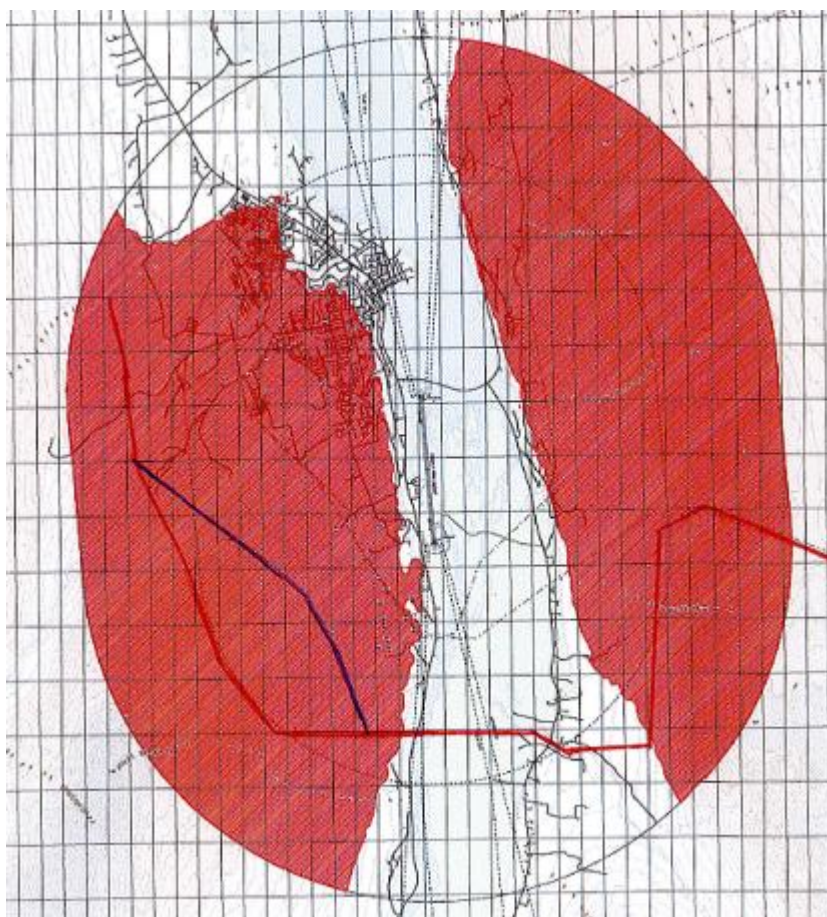
Figure 3 – New power lines

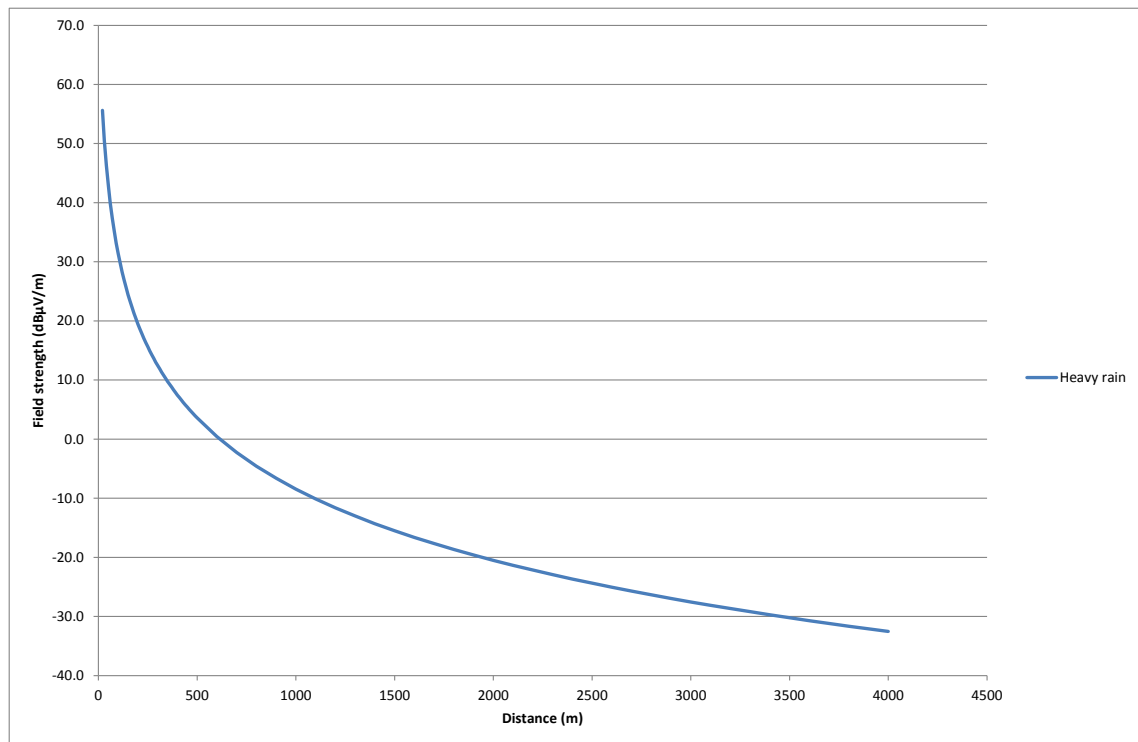
Figure 7. Maximum expected field strength during heavy rain

Corona discharges observed at the surface of a conductor are due to the formation of electron avalanches which occur when the intensity of the electric field at the surface of a conductor exceeds a certain critical value. Apart from electromagnetic interference corona causes audible noise and visual violet-coloured light. Irregularities on the surfaces of the conductors and sharp edges on the suspension hardware increase the electric field gradient at the resulting corona at these spots. Dust, sand, salt and insects can also cause irregularities that are a source for corona. The same is true for rain and fog droplets and snow and condensation accumulated on the conductors. During wet or foul conditions a high-voltage conductor will produce the greatest amount of corona interference.

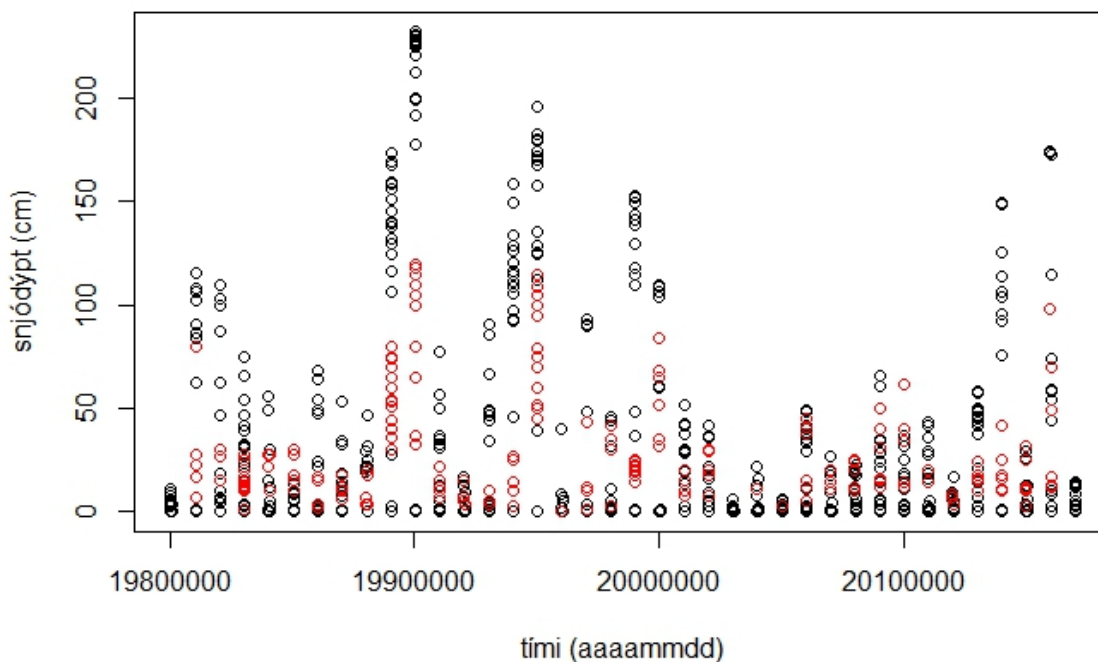
Mynd 3. Snjódýpt á tímabilinu 1980–2017. Svartir hringir sýna endurgreiningu með Harmonie veðurspárlíkaninu en rauðir mælingar á sama tíma á Akureyri.

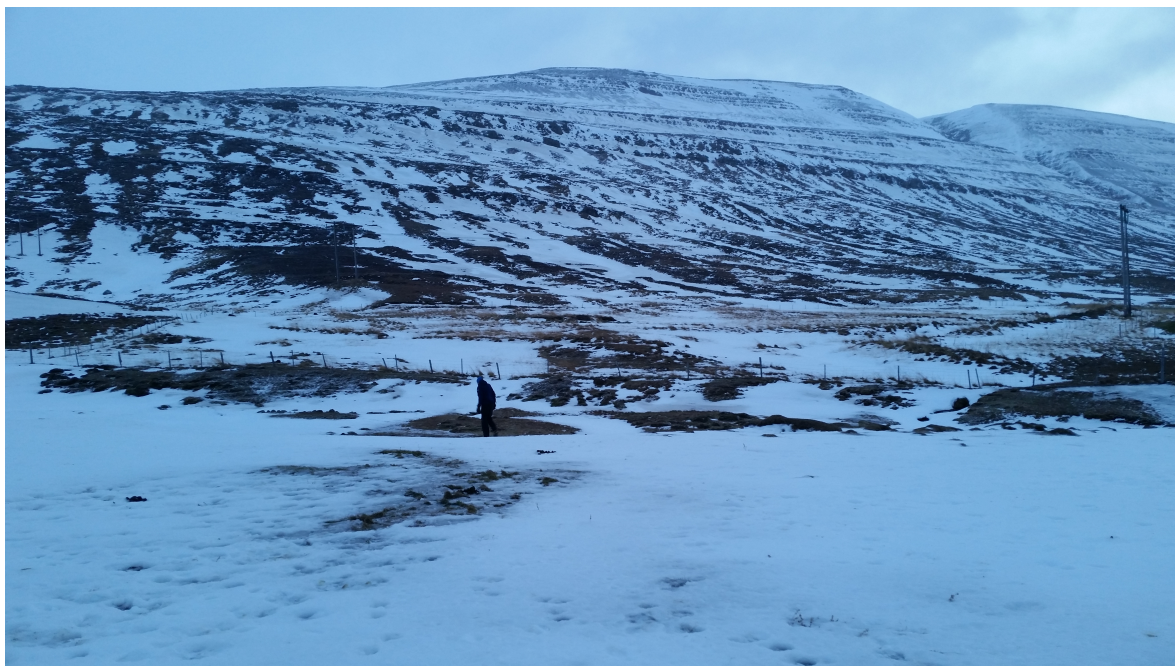
Mynd 4. Yfirlitsmynd, Bíldsá t.v. en tvístæðan t.h. er við skurðruðninginn ofan túnsins. Þar fyrir ofan er mýraflóinn og miðpunkturinn og þar uppaf er efsti punktur á mel neðst í brekkurótum.

Innri hluti Eyjafjarðar er ekki þekktur fyrir aftakasnjódýpt á láglandi á við snjóþyngstu byggðarlög landsins. Landslag bendir ekki til þess að stórir skaflar myndist nærri punktunum þremur en líklegt er að lægðir norðan svæðisins fyllist í skafrenningi sem og lægðin sunnan við efsta punktinn. Ólíklegt er því talið að snjódýpt á umræddu svæði undir Bíldsárskarði, þar sem merktir hafa verið þrír punktar sem hugsanleg staðsetning strengsendavirkisins, geti að jafnaði verið ýkja mikil. Alltaf er þó fyrir hendi að aftakaaðstæður skapist með einhverra áratuga millibili. Endurkomutími hámarksnjódýptar á Akureyri bendir þó til að snjór verði ekki mikið meiri en 1,5 m að jafnaði á láglandi sé horft til næstu 50 ára. Við slík snjóþyngsli yrði snjósöfnun að sjálfsgöðu meiri í lægðum en eins og áður segir bendir landslag ekki til mikillar snjósöfnunar í umræddum þremur punktum. Ef byggja á í efsta punktinum þyrfti líklega talsverða landmótun vegna landhalla þar og þá er líklegt að

snjósöfnun myndi aukast af þeim völdum. Neðsti punkturinn virðist vera á snjóléttum stað efst á túninu og því mjög heppilegur byggingarstaður.

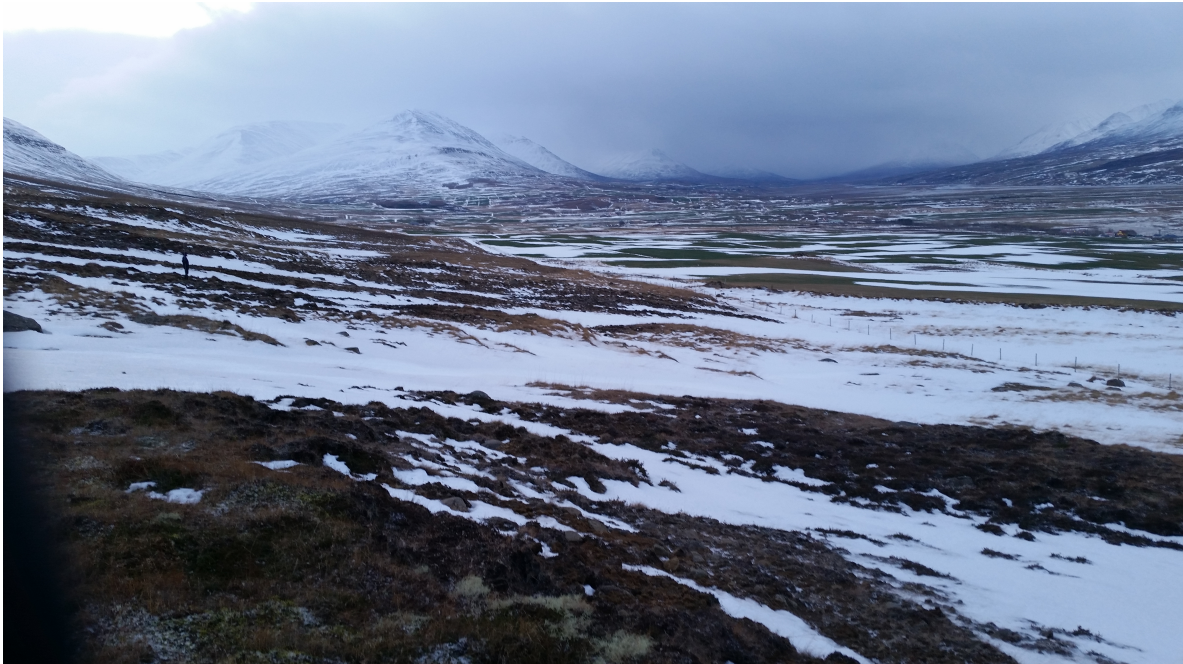
Mynd 5. Séð til suðurs yfir efsta punktinn, maðurinn stendur á staðnum en lengst t.h. er miðpunkturinn.

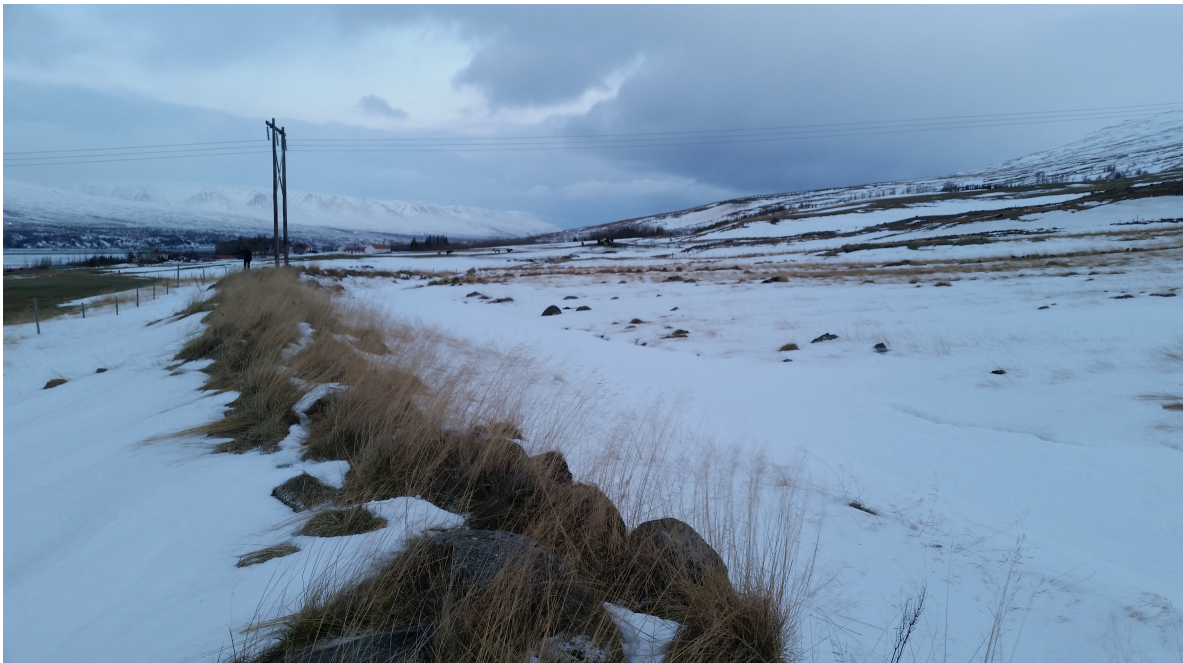
Mynd 6. Skurðruðningurinn, neðsti punkturinn er á túninu neðan hans en miðpunkturinn legst t.h.

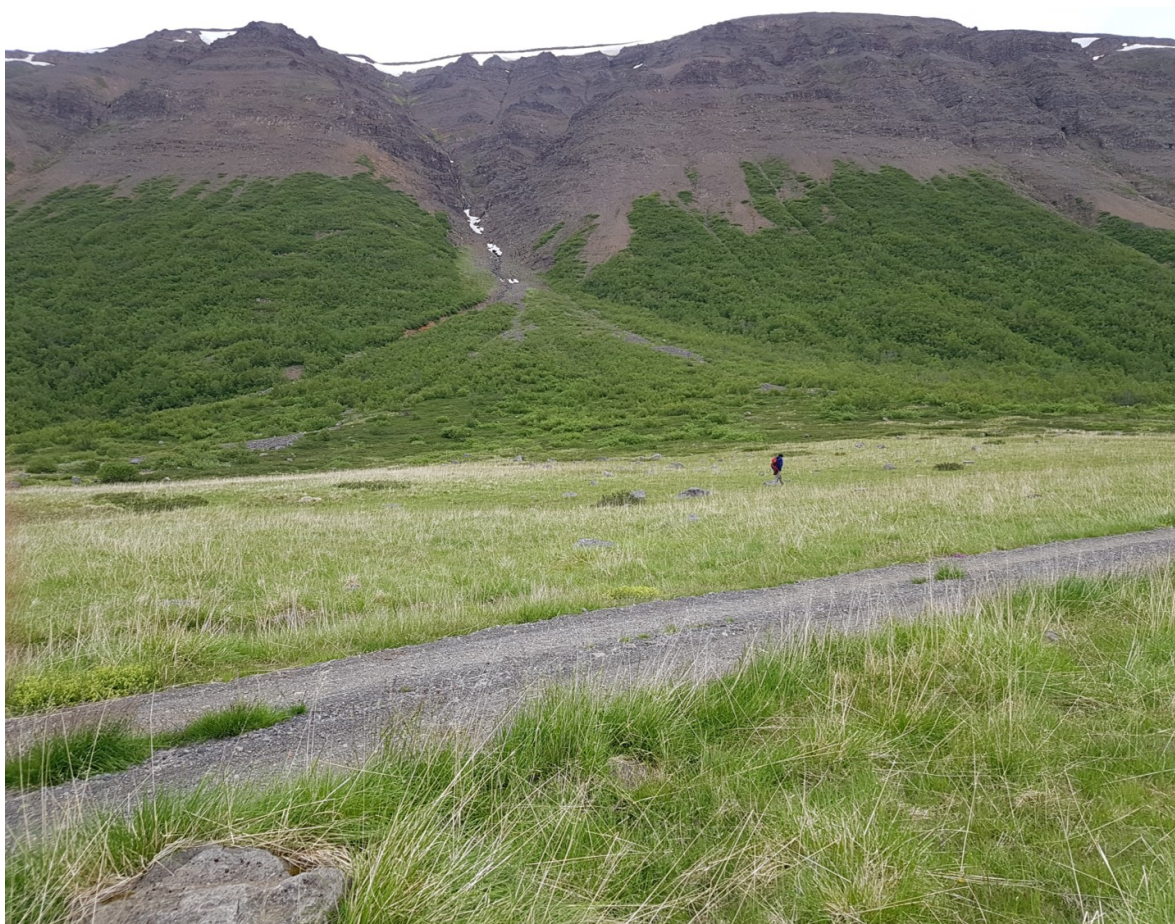
Mynd 1. Staksteinadreif undir gilinu sunnan Bakkasels. Myndin er tekin af veginum og eru þaðan um 200 m að neðstu steinum sem taldir eru vera framburður snjóflóða úr gilinu.

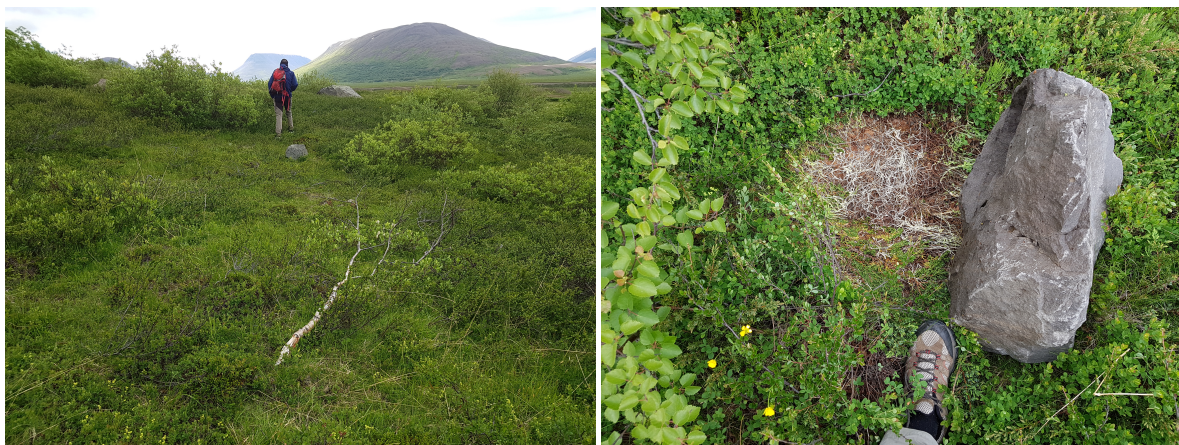
Mynd 2. T.v. Dæmigerður framburður snjóflóða neðan gilja, stakir steinar sem liggja lausir ofaná gróðurþekjunni og brotnar greinar. Á myndinni t.h. sést steinn sem tæplega hefur legið lengur á núverandi stað en 1 sumar, algjörlega ógróinn og gróðurinn undir honum varla dauður.

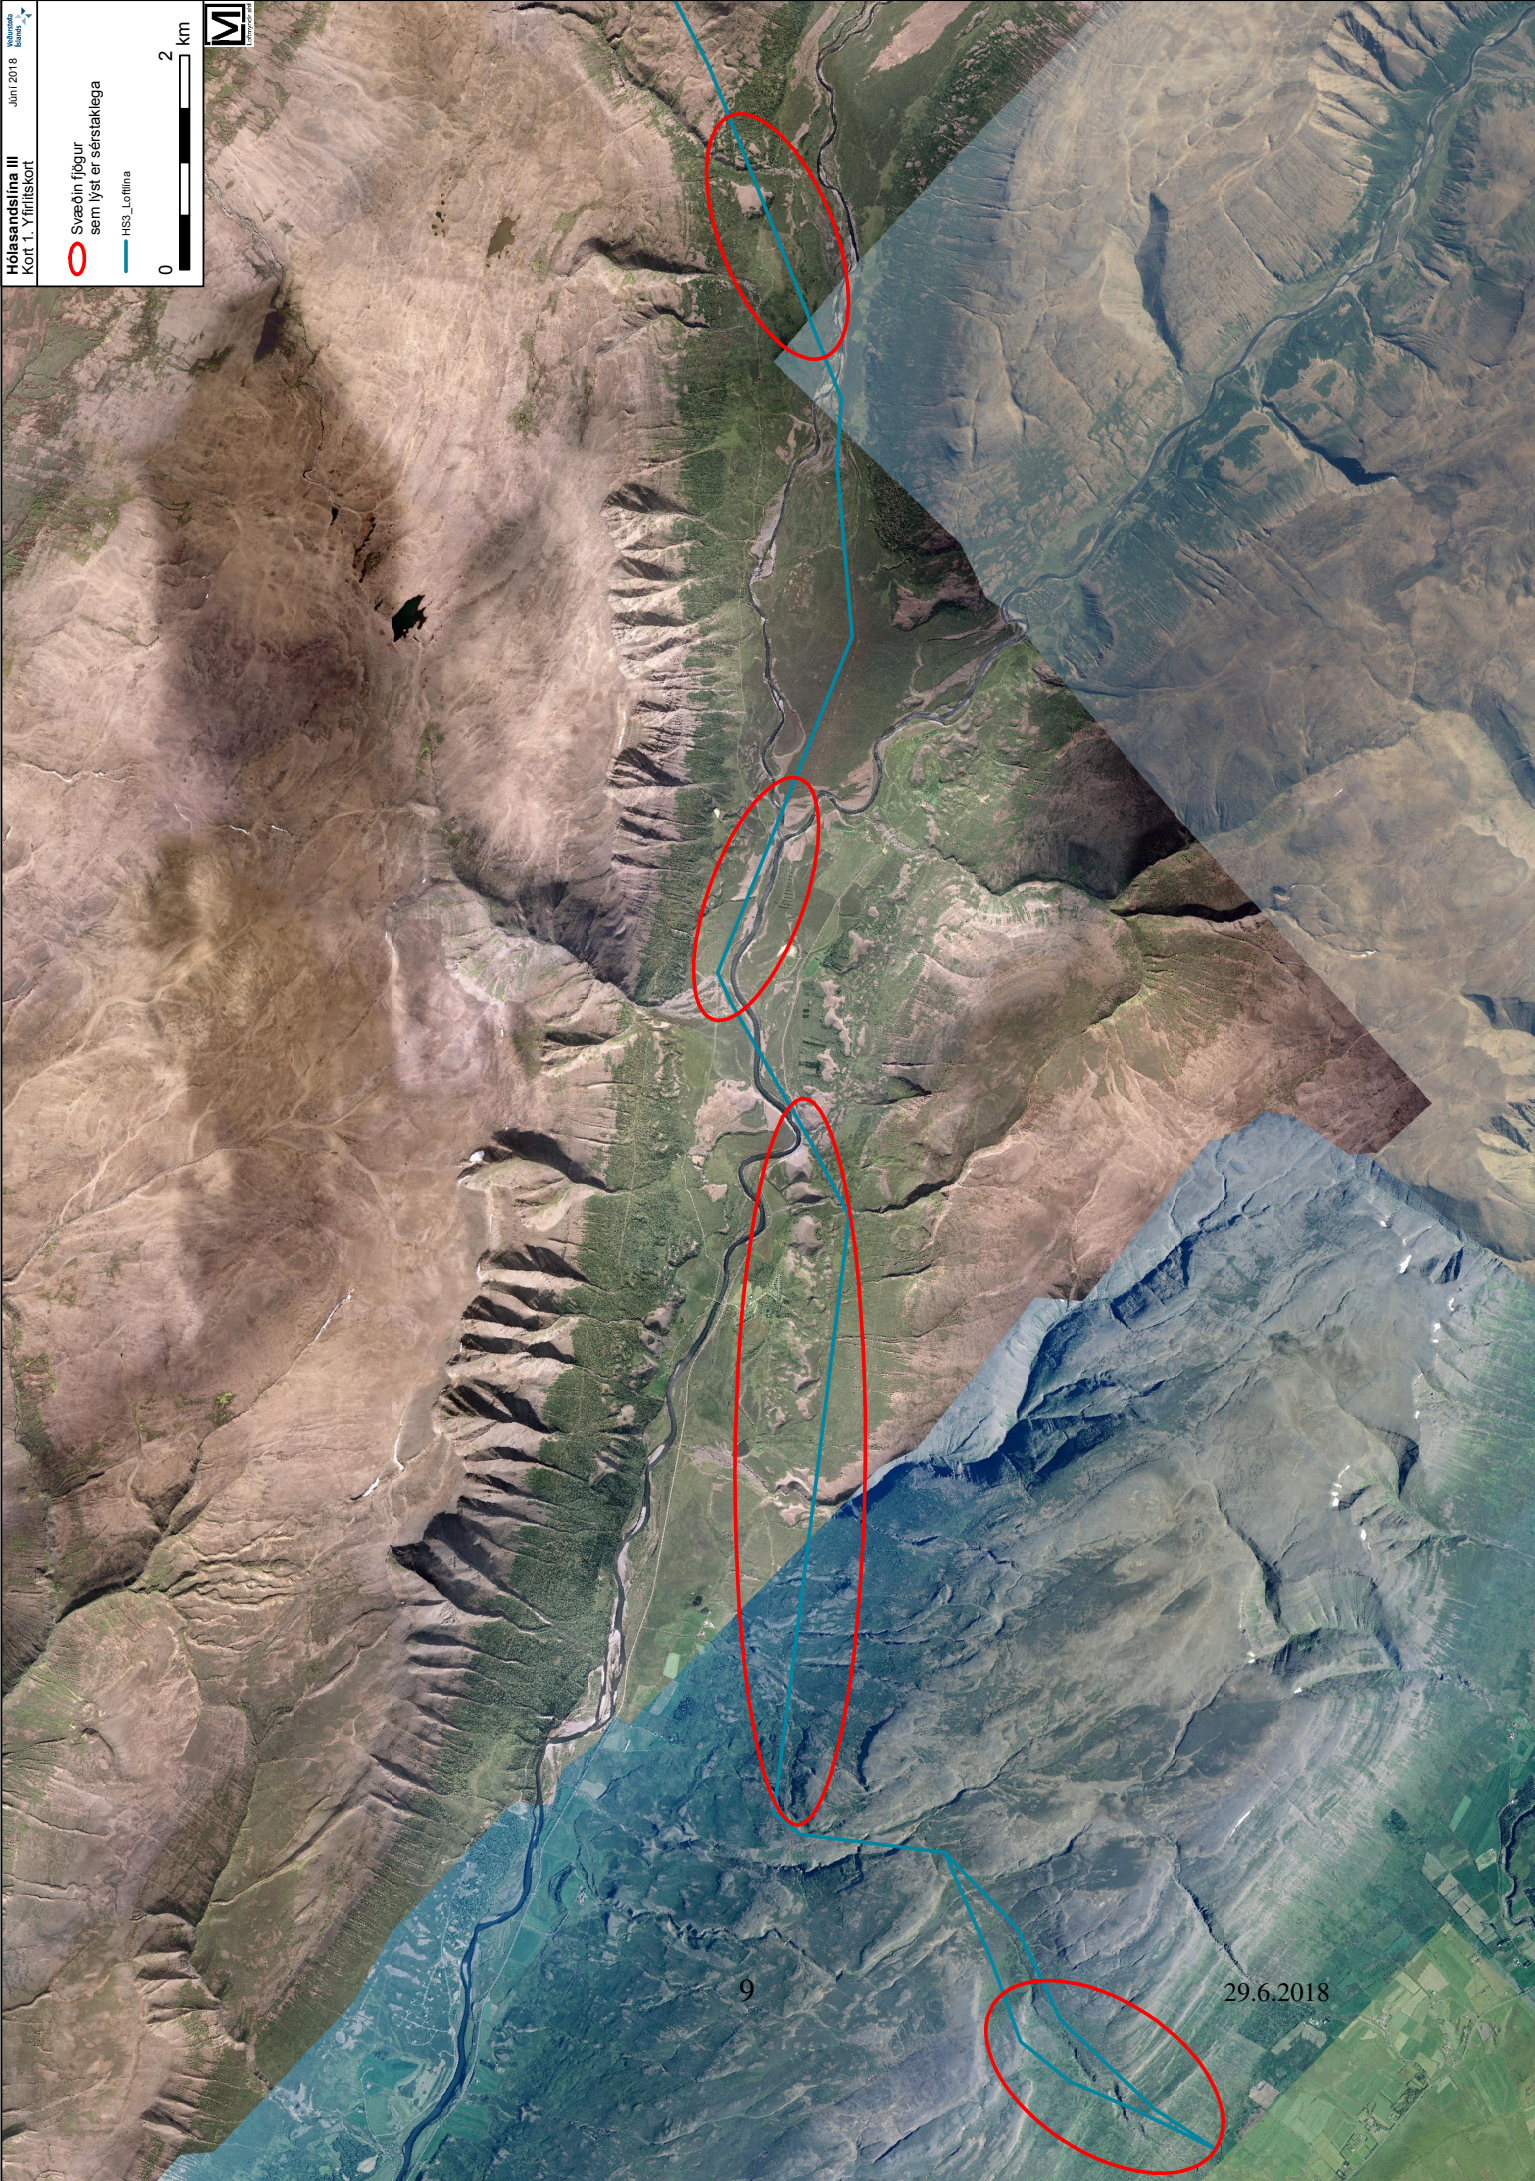
H83_Loflína

- I rennslistig
- HSS, Loftlína
- brútt
- ▲ úmörk stakleinadreifar

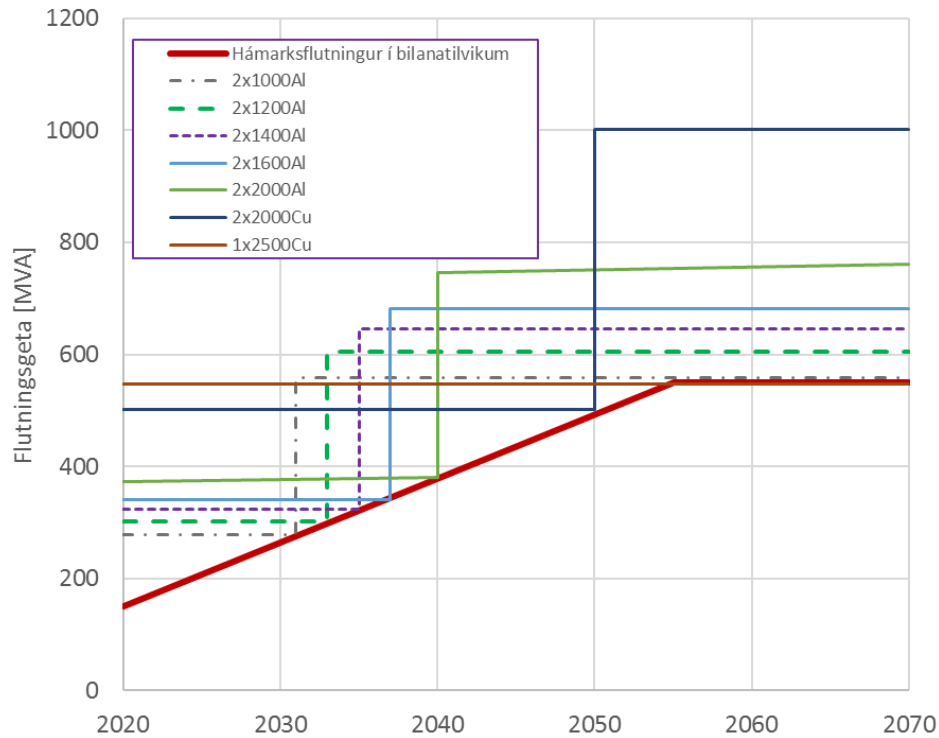
MYND 2 Valkostir í strenggerð og framkvæmdatíma.
