# REYKJANESBRAUT (41-15) KRÝSUVÍKURVEGUR-HVASSAHRAUN

MAT Á UMHVERFISÁHRIFUM

VIÐAUKAR

JÚNÍ 2021

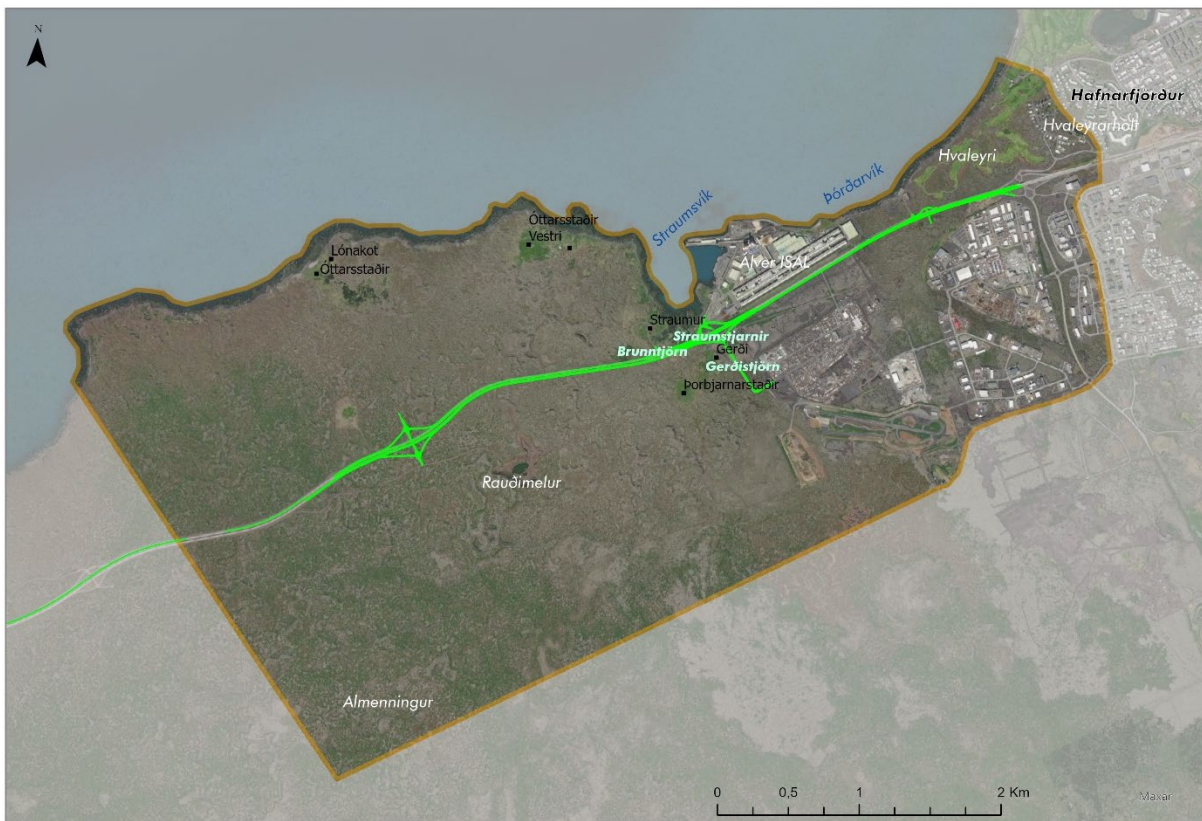
Mynd 2. Afmörkun athugunarsvæðis. Framkvæmdahlutar merktir með grænu.

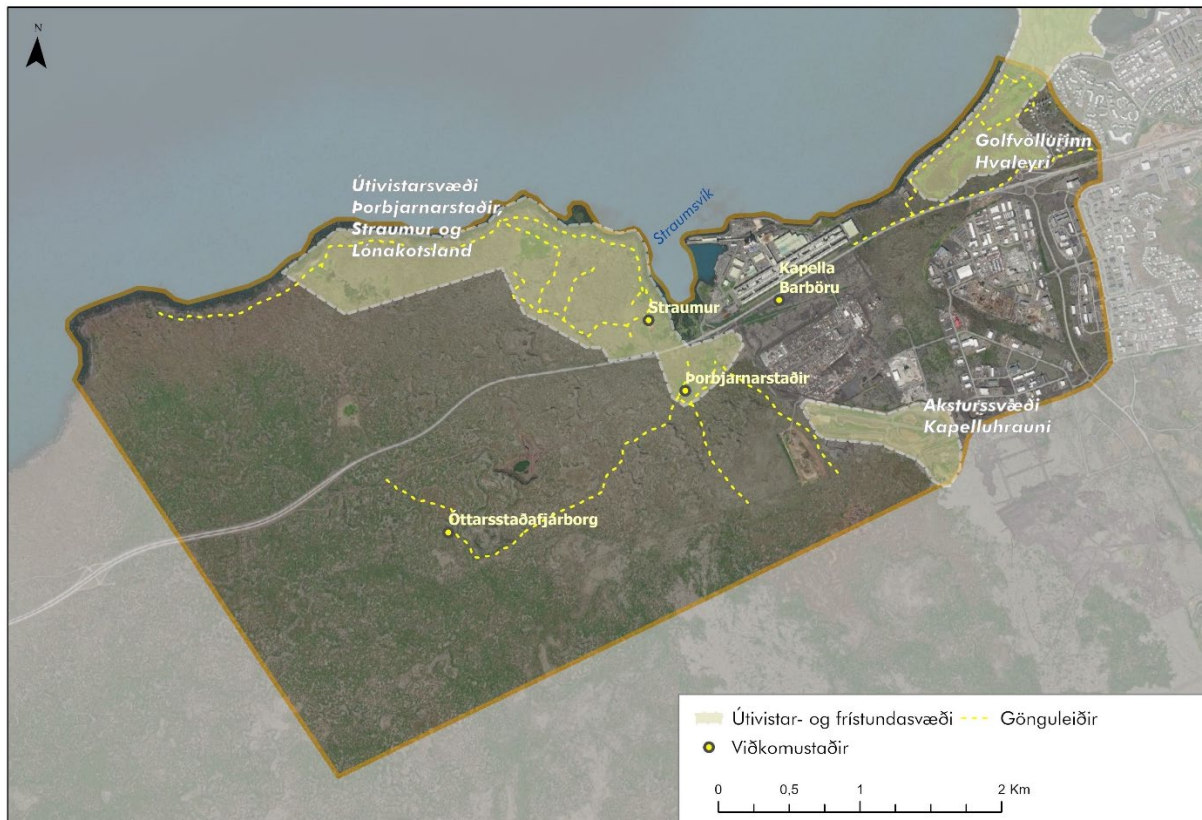
Mynd 6. Útivistarsvæði, gönguleiðir og aðrir viðkomustaðir

Skv. aðalskipulagi Hafnarfjarðar er opið svæði til sérstakra nota sem nær yfir Þorbjarnarstaði, Straum og Lónakotsland og er skilgreint sem útivistarsvæði á náttúruminjaskrá. Strandlengjan vestan Straumsvíkur er eina óraskaða fjara Hafnarfjarðar, hefur mikið verndargildi og er vinsælt útivistarsvæði. Önnur útivistar- og frístundasvæði innan athugunarsvæðis, sem reyndar eru skilgreind í aðalskipulagi sem íþróttasvæði, eru golfvöllurinn á Hvaleyri og aksturssvæðið Kapelluhrauni.

Talsvert er um gönguleiðir og/eða göngustíga á svæðinu. Þar má nefna göngustíga í kringum golfvöllinn á Hvaleyri og gönguleiðir í kring um Straum og um Hraunin norðan við núverandi Reykjanesbraut. Sumar þessara gönguleiða um Hraunin eru aðeins ógreinilegir slóðar og voru eitt sinn götur milli staða á meðan búseta var á þessum stað. Þá liggur vinsæl gönguleið með strandlengjunni frá Straumsvík og vestur að Lónakoti og jafnvel lengra (Jónatan Garðarsson, 1998). Gönguslóði liggur frá vegslóða að Óttarstaðafjárborg. Einnig liggja gönguslóðar út frá Gerði og Þorbjarnarstöðum eftir hrauninu. Hluti þeirra leiða eru skilgreindar í sambandi við Reykjanes Geopark og eru hluti af stærra gönguleiðaneti (Borgarmynd, 2016). Gönguleið sem liggur frá Gerði og Þorbjarnarstöðum og eftir hrauninu vestur að Hvassahrauni, er kölluð Alfaraleið og er hluti af gömlu þjóðleiðinni milli Innesja (Hafnarfjarðar) og Útnesja (Voga, Njarðvíkur o.fl.) (Ferlir, 2008).

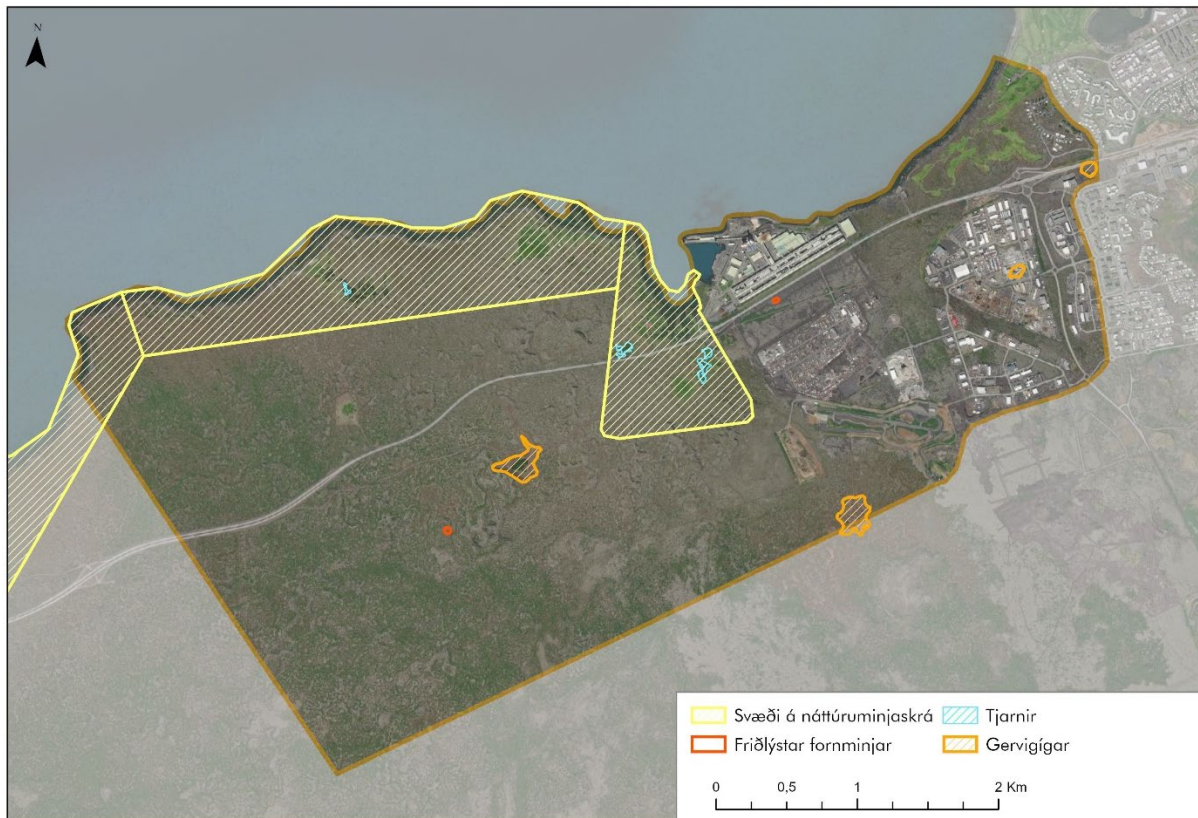
Mynd 7. Verndarsvæði

Innan athugunarsvæðisins er að finna svæði og náttúrufrýrbæri sem eru háð verndarákvæðum, svo sem friðlýstar fornminjar og svæði á náttúruminjaskrá. Þar eru einnig svæði sem hafa verið hverfisvernduð skv. aðalskipulagi Hafnarfjarðar og sem lagt hefur verið til að verði friðlýst. Í töflu 1 má sjá yfirlit yfir þessi verndarsvæði.

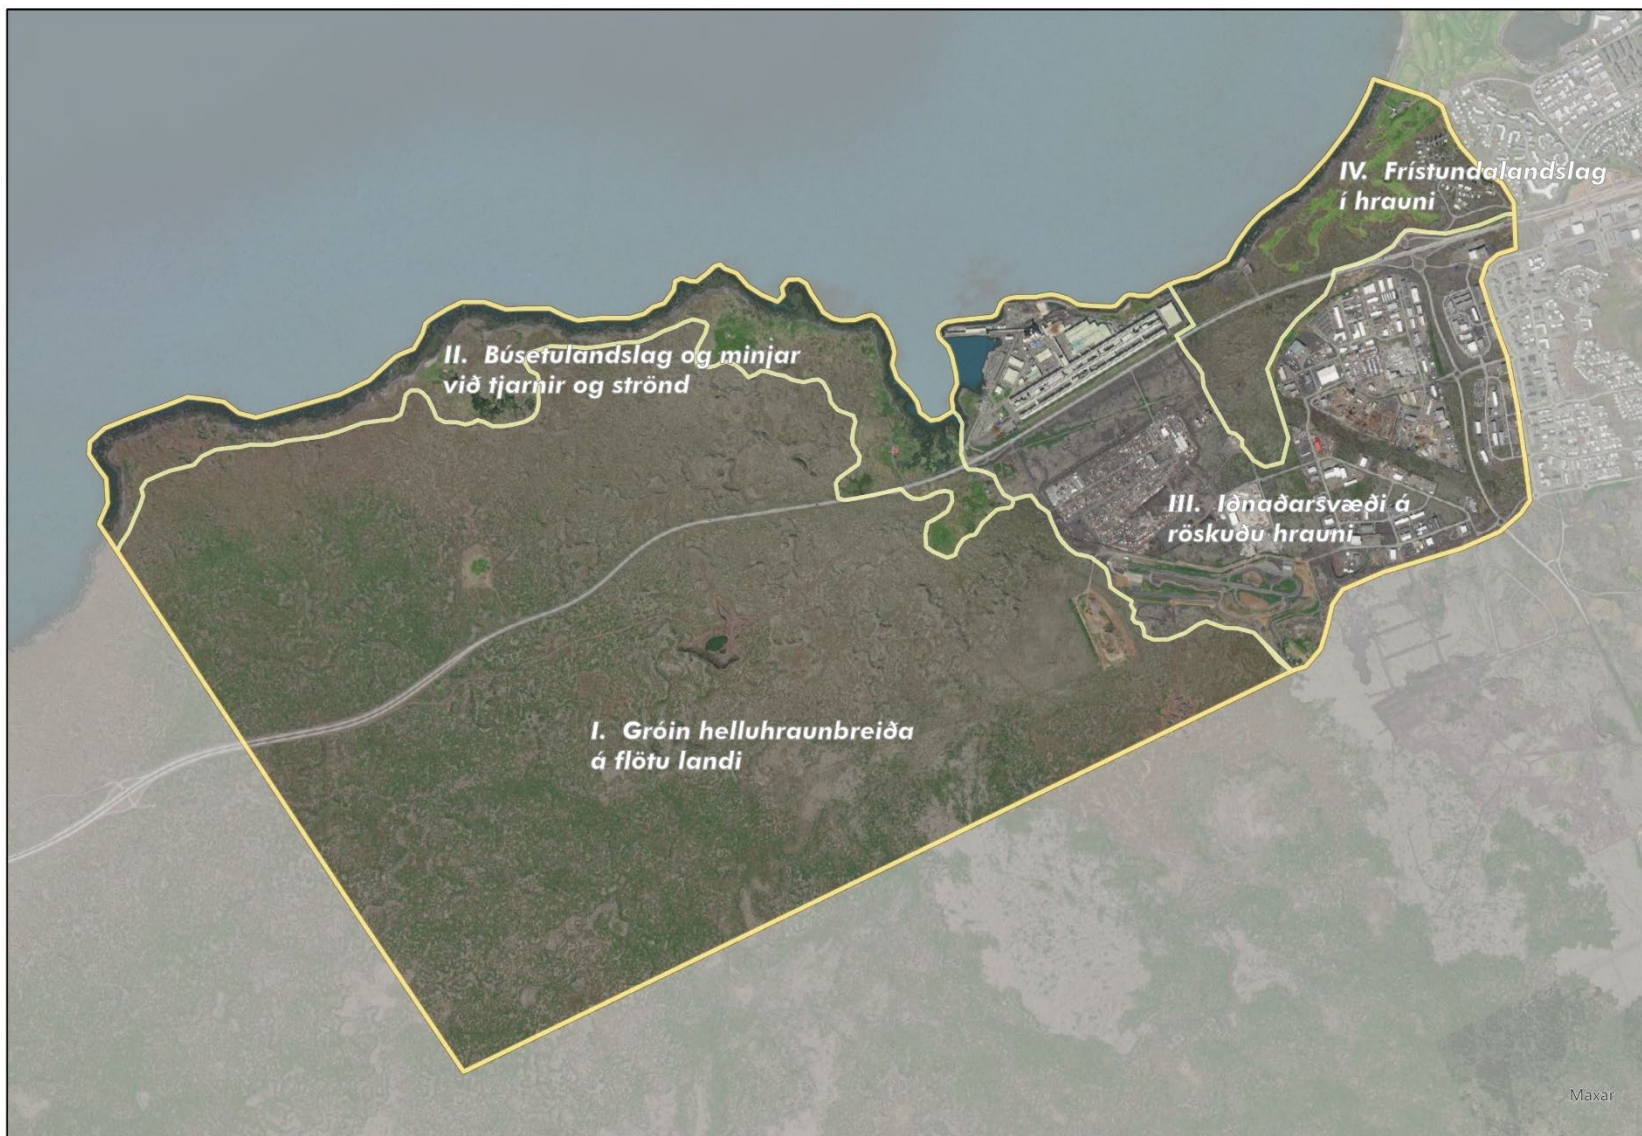
**Mynd 10. Athugunarsvæði skipt í landslagsheildir.**

Athugunarsvæðinu öllu var skipt í fjórar landslagsheildir út frá einkennandi þáttum í landslagi og eru þær sýndar á eftirfarandi korti.

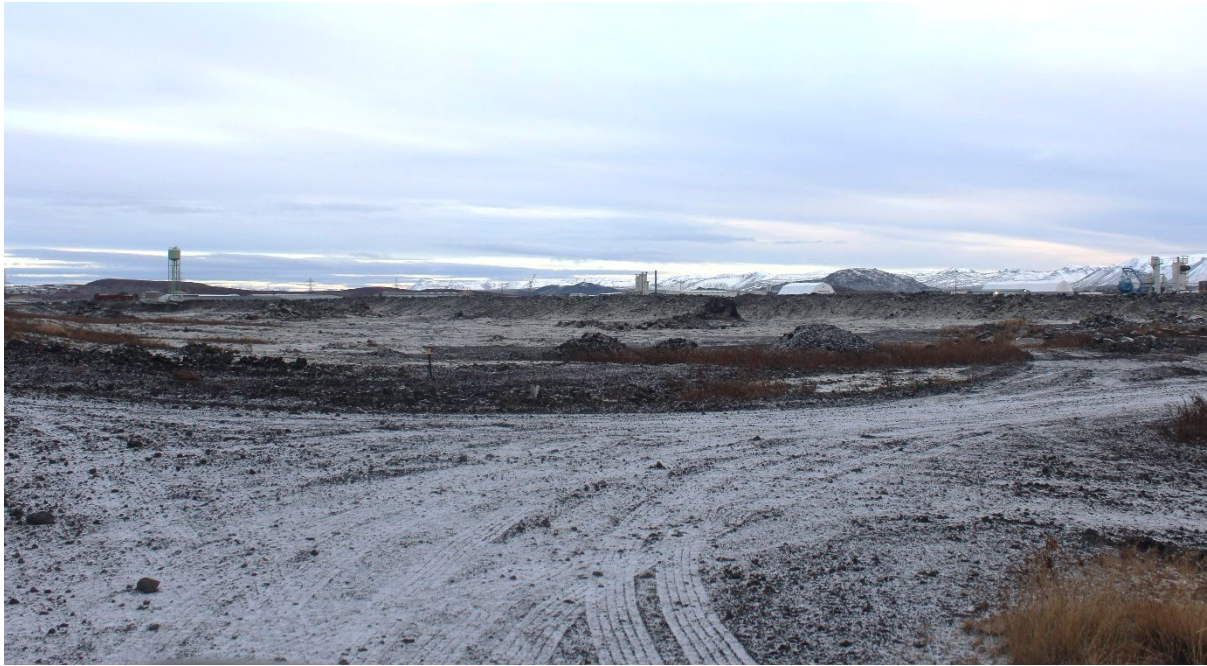
**Mynd 18.** Stór hluti yfirborðs Kapelluhrauns hefur verið skafið burt og eftir stendur auðn og raskað land. (Mynd: Mannvit).

Landslagsheildin er að hluta á svokölluðu Kapelluhrauni sem er úfið apalhraun og að hluta á Skúlatúnshrauni sem er slétt helluhraun. Í dag er mjög lítið eftir af öröskuðu hrauni innan landslagsheildarinnar og sérstaklega Kapelluhrauni þar sem skafið hefur verið ofan af hrauninu á mjög stóru svæði. Þar sem ekki hefur verið byggt nú þegar stendur eftir slétt auðn.

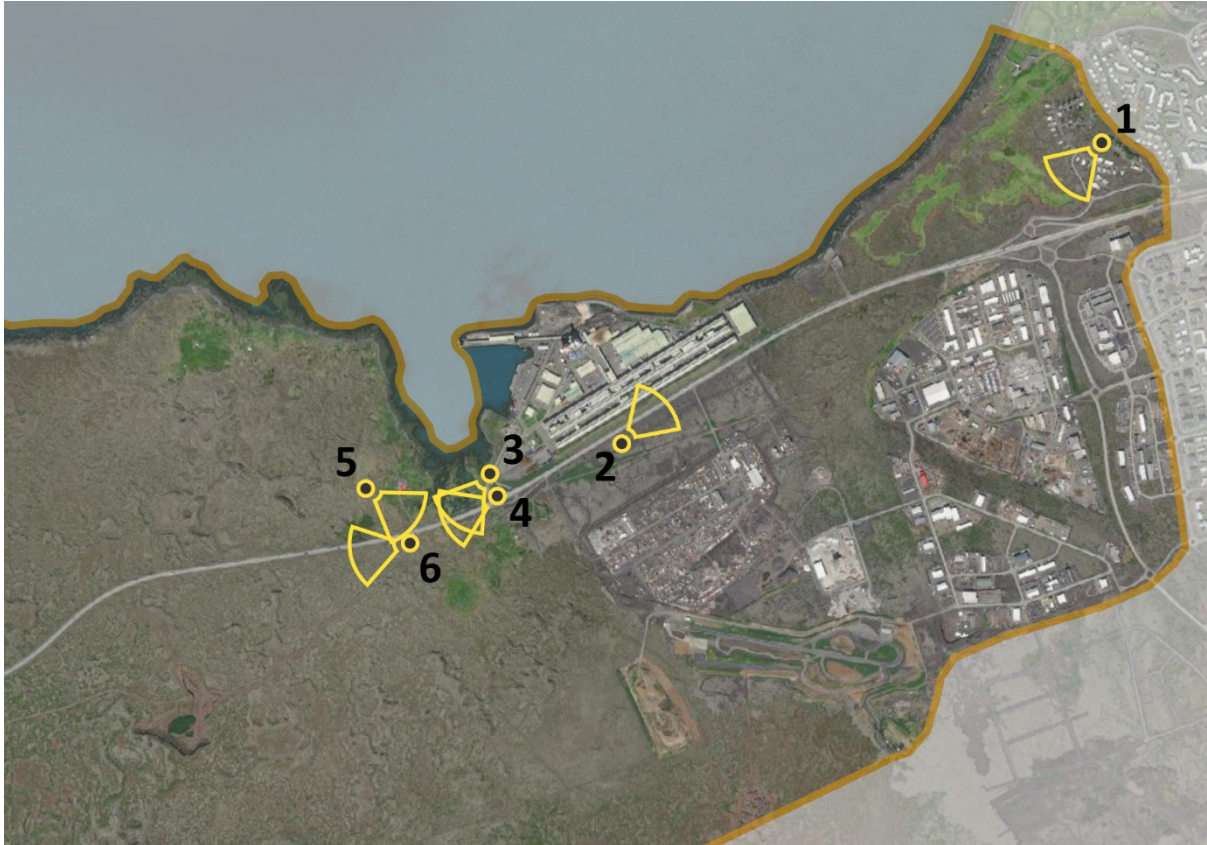
Mynd 22. Útsýnisstaðir/sjónarhorn ásýndarmynda.

Á myndunum hér á eftir (myndir 23-28) má sjá ljósmyndapör (fyrir og eftir framkvæmd) frá sex stöðum í nágrenni framkvæmdarinnar sem voru metnir sem viðkvæmir vegna ásýndaráhrifa. Þrjú þessara sjónarhorna sýna ásýnd að veginum þar sem tveir valkostir eru til skoðunar og fyrir tvö sjónarhorn af þessum þremur (sjónarhorn 3 og 4) eru þrjár myndir sýndar frá hverjum stað (fyrir framkvæmd, eftir framkvæmd valkostur 1a og eftir framkvæmd valkostur 1b). Á einu sjónarhorninu af þessum þremur (sjónarhorn 5) þótti það lítil munur á valkost 1a og valkost 1b að valið var að sýna ekki muninn sérstaklega og ásýnd því einungis sýnd fyrir valkost 1a. Mynd 22 sýnir hvaðan ásýndarmyndirnar voru teknar og í hvaða átt er horft.

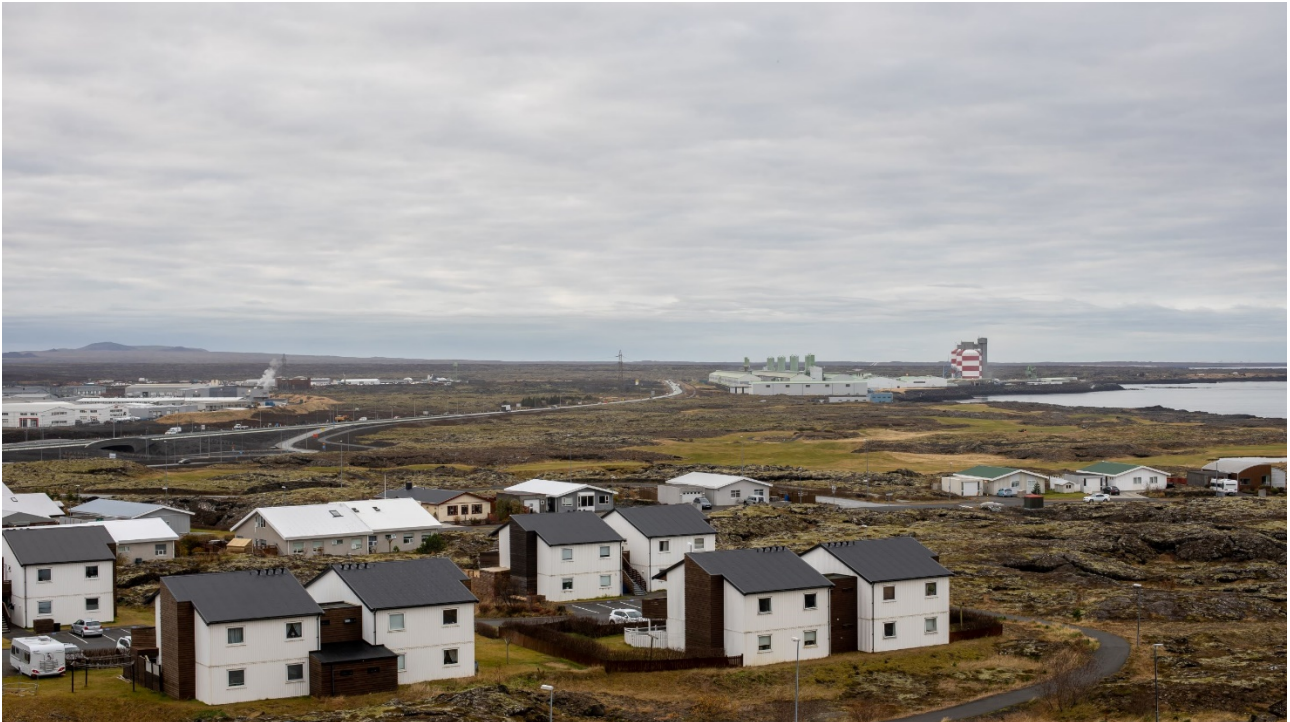
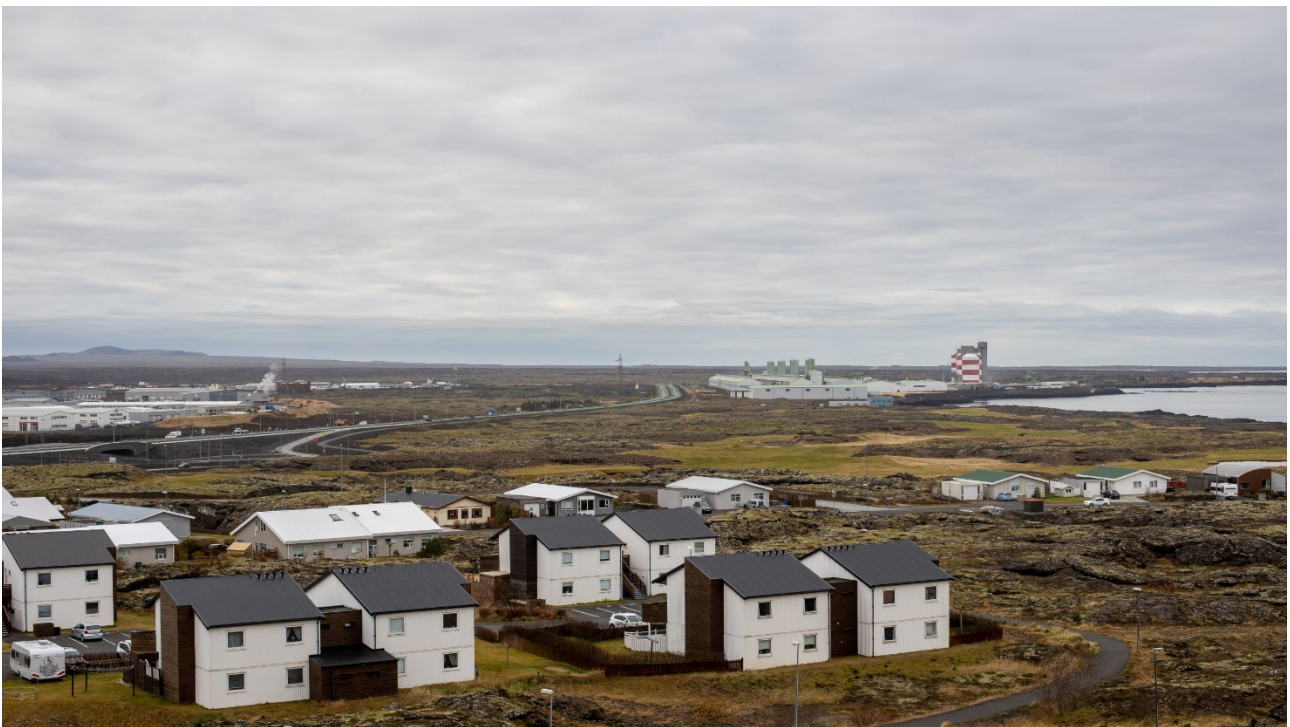
**Mynd 23. Sjónarhorn 1: Ásýnd núverandi vegar (efri) og nýs vegar (neðri). Séð frá íbúðabyggð á Hvaleyrarholti norðan við Krýsuvíkurvegamót í átt að álveri ISAL. (Mynd: Mannvit).**

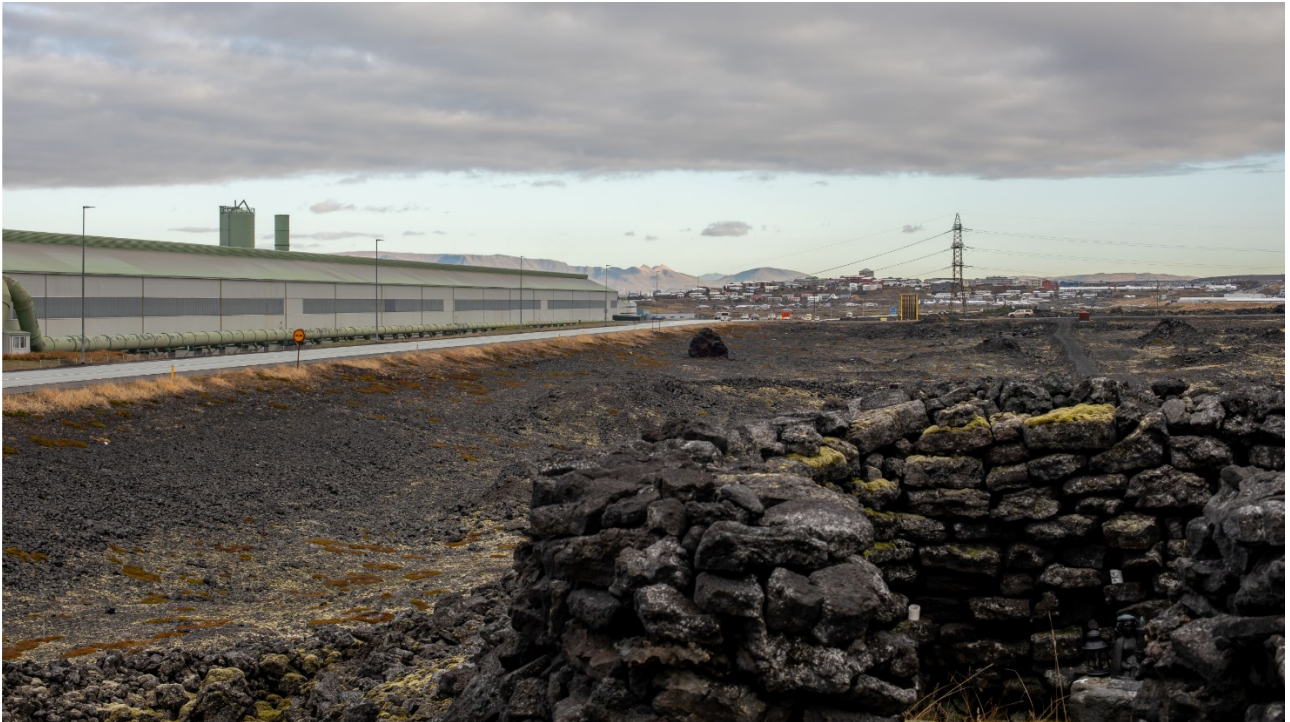
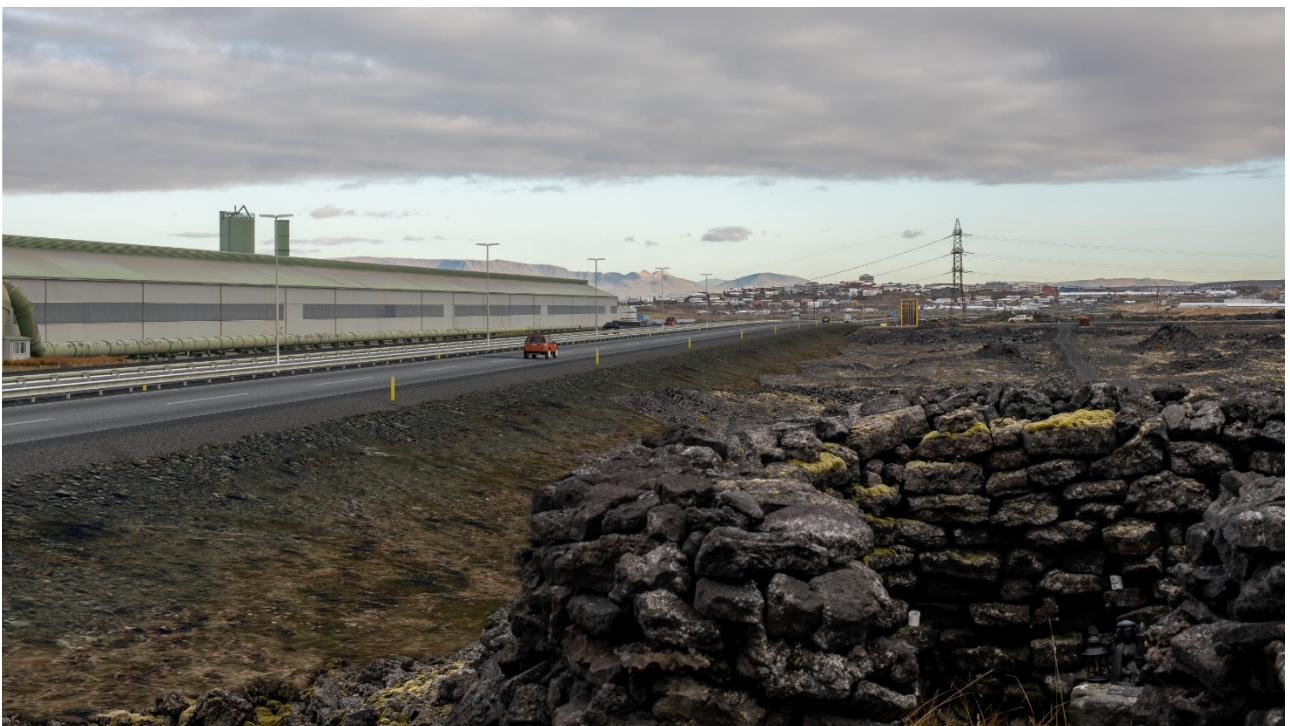
**Mynd 24. Sjónarhorn 2: Ásýnd núverandi vegar (efri) og nýs vegar (neðri). Séð frá Kapellutóft í átt að álveri ISAL og Hafnarfirði. (Mynd: Mannvit).**

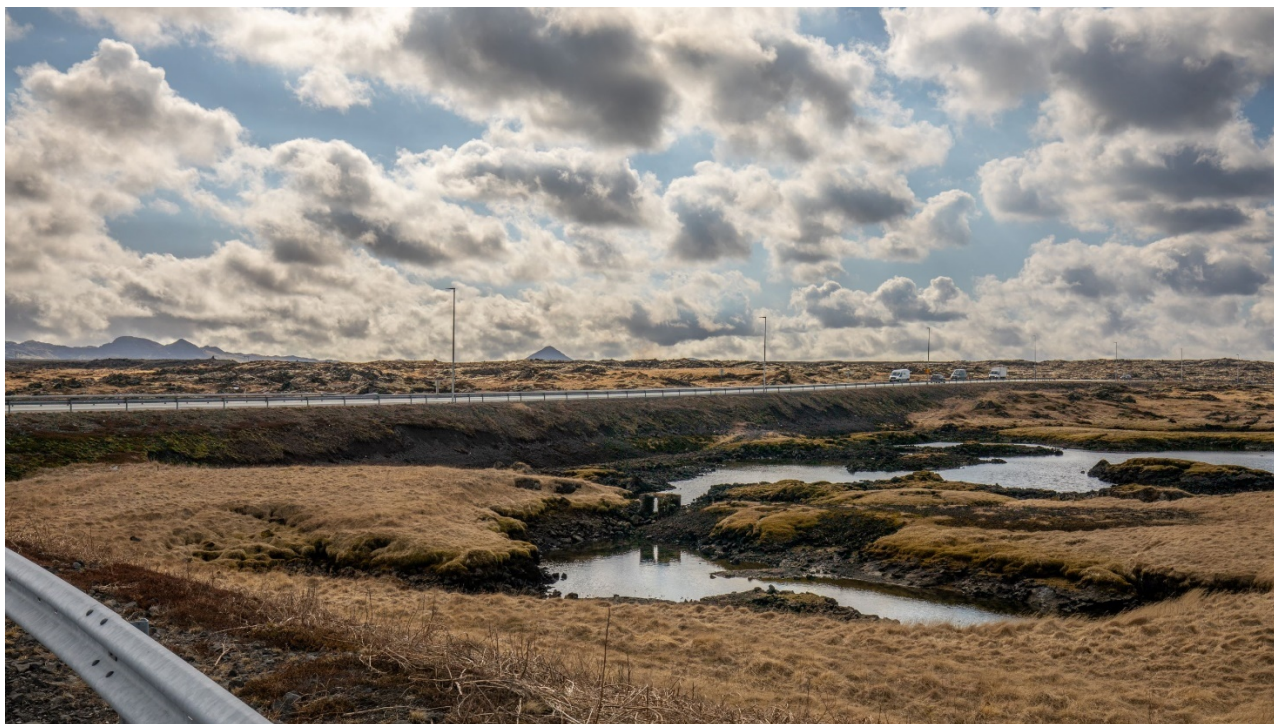
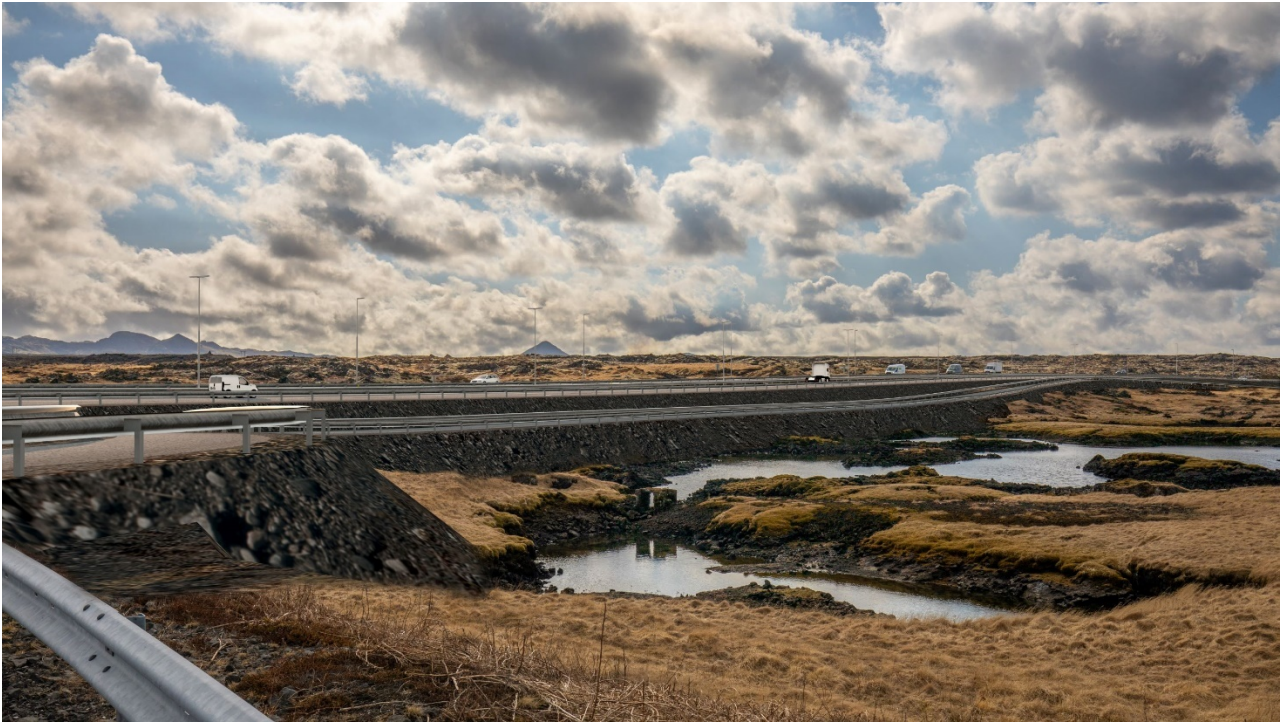
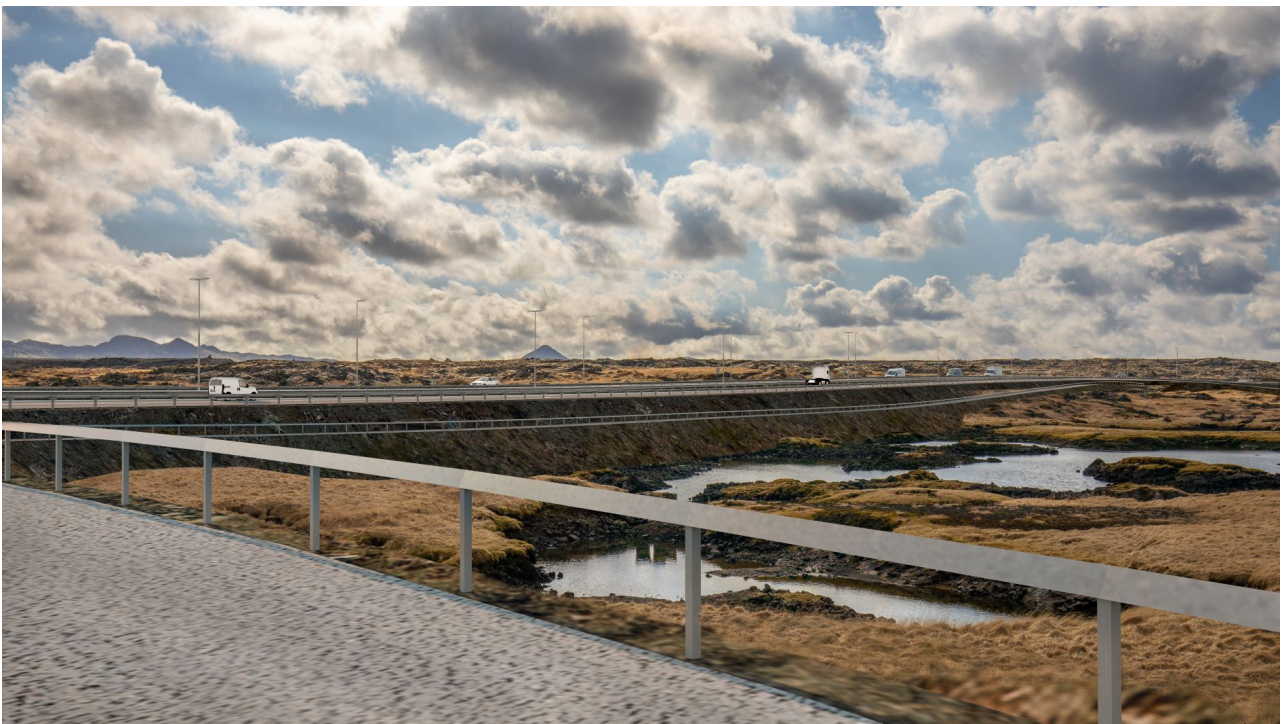
**Mynd 25. Sjónarhorn 3: Ásýnd núverandi vegar (mynd á fyrri blaðsíðu) og nýs vegar, valkostur 1a (efri) og valkostur 1b (neðri). Séð frá gatnamótunum við álverið og yfir Straumstjarnir. Fjallið Kellir fyrir miðri mynd. (Mynd: Mannvit).**

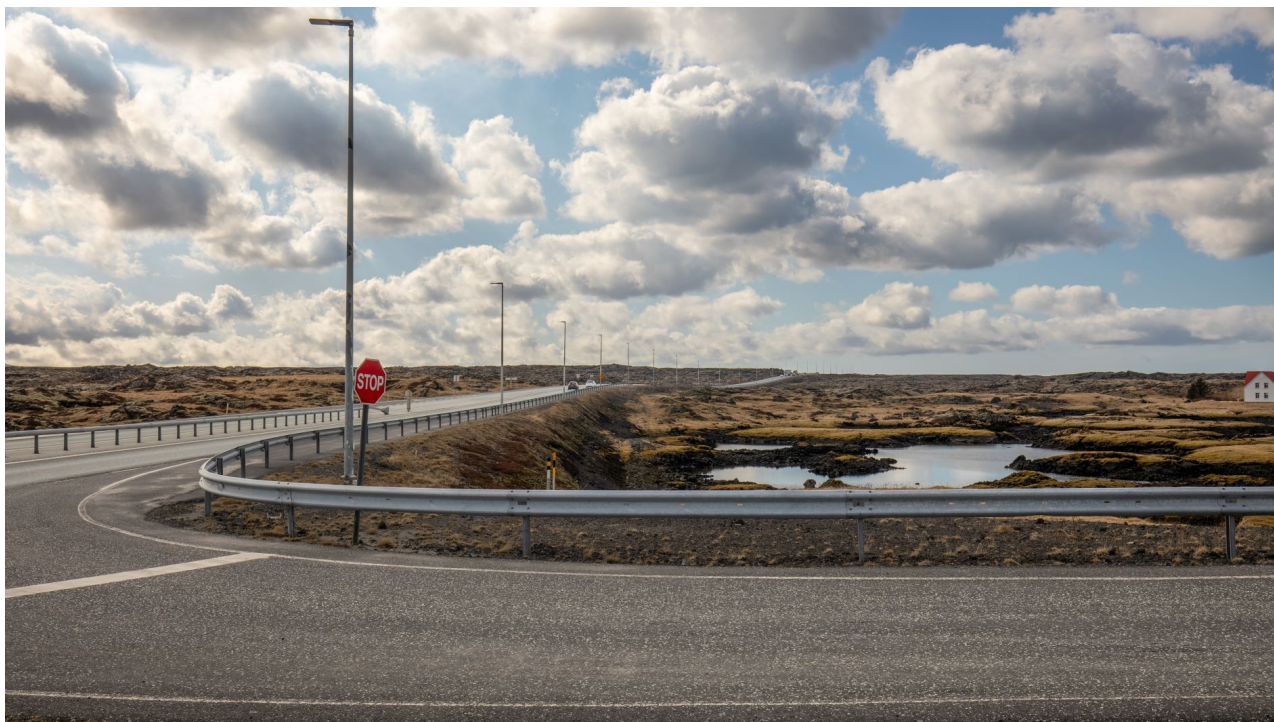
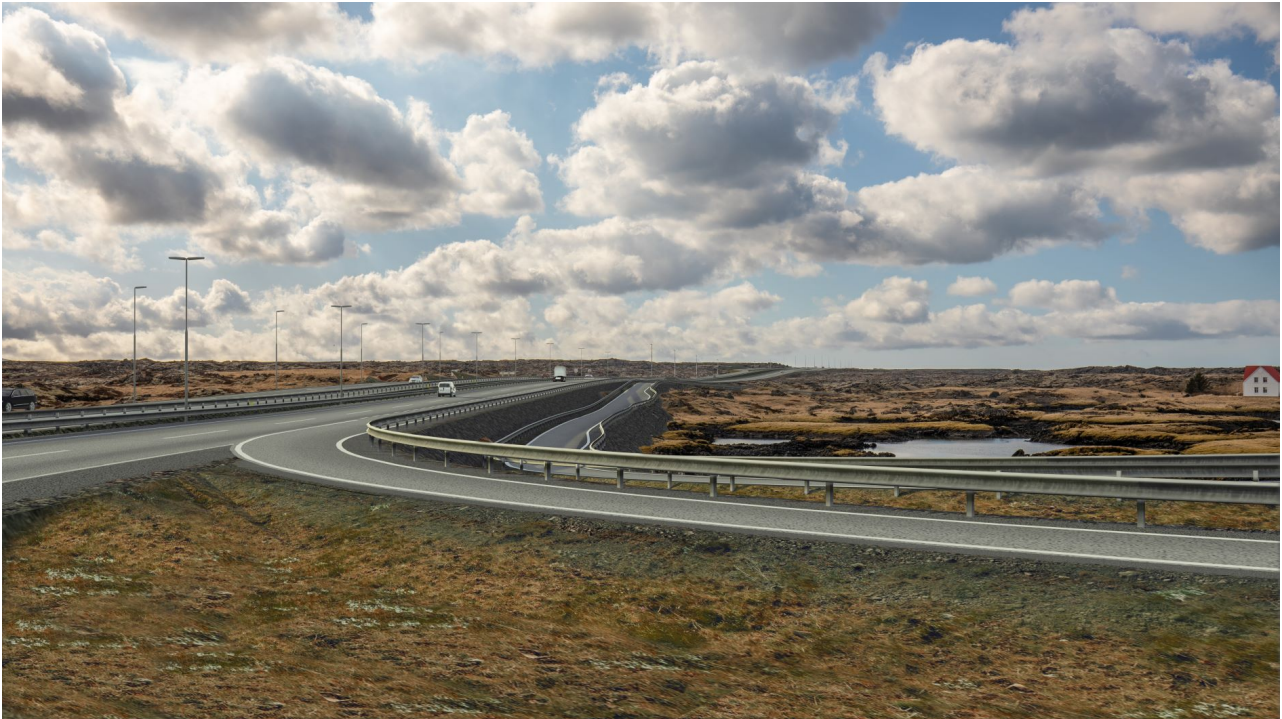
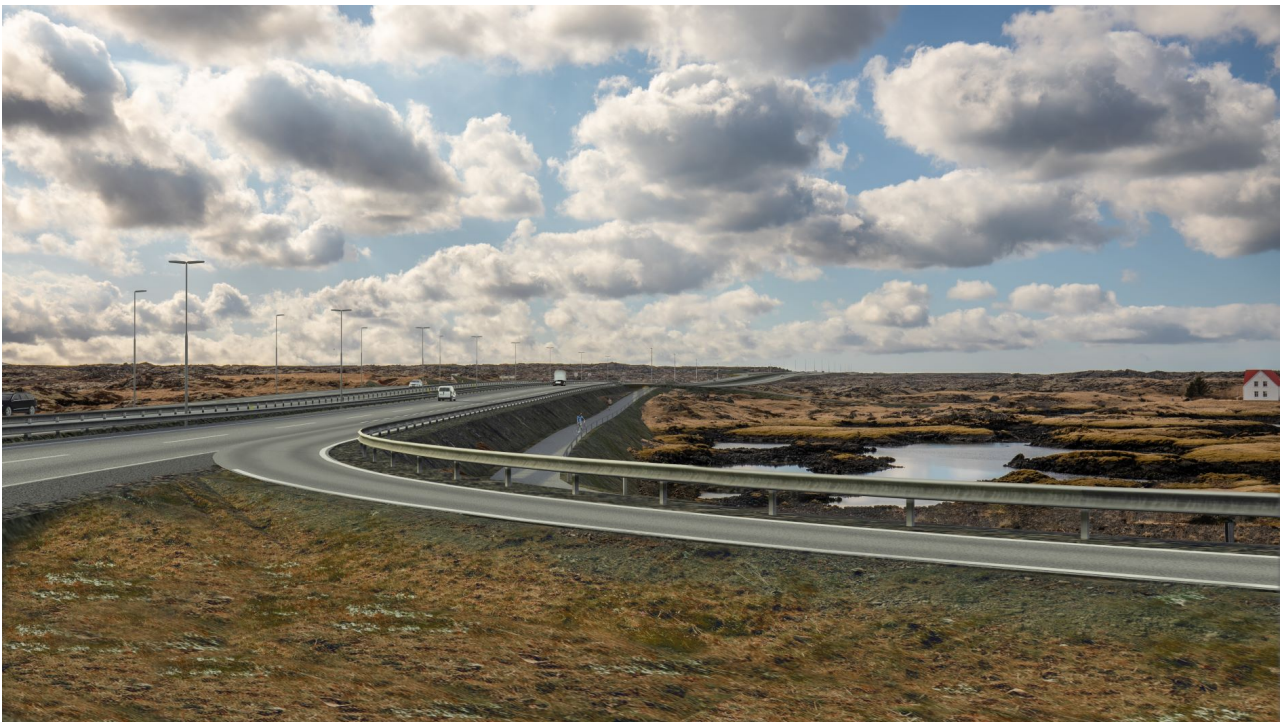
**Mynd 26. Sjónarhorn 4: Ásýnd núverandi vegar (mynd á fyrri blaðsíðu) og nýs vegar, valkostur 1a (efri) og valkostur 1b (neðri). Séð frá gatnamótunum við álverið og eftir Reykjanesbraut til vesturs. Straumstjarnir og húsið Straumur til hægri. (Mynd: Mannvit).**

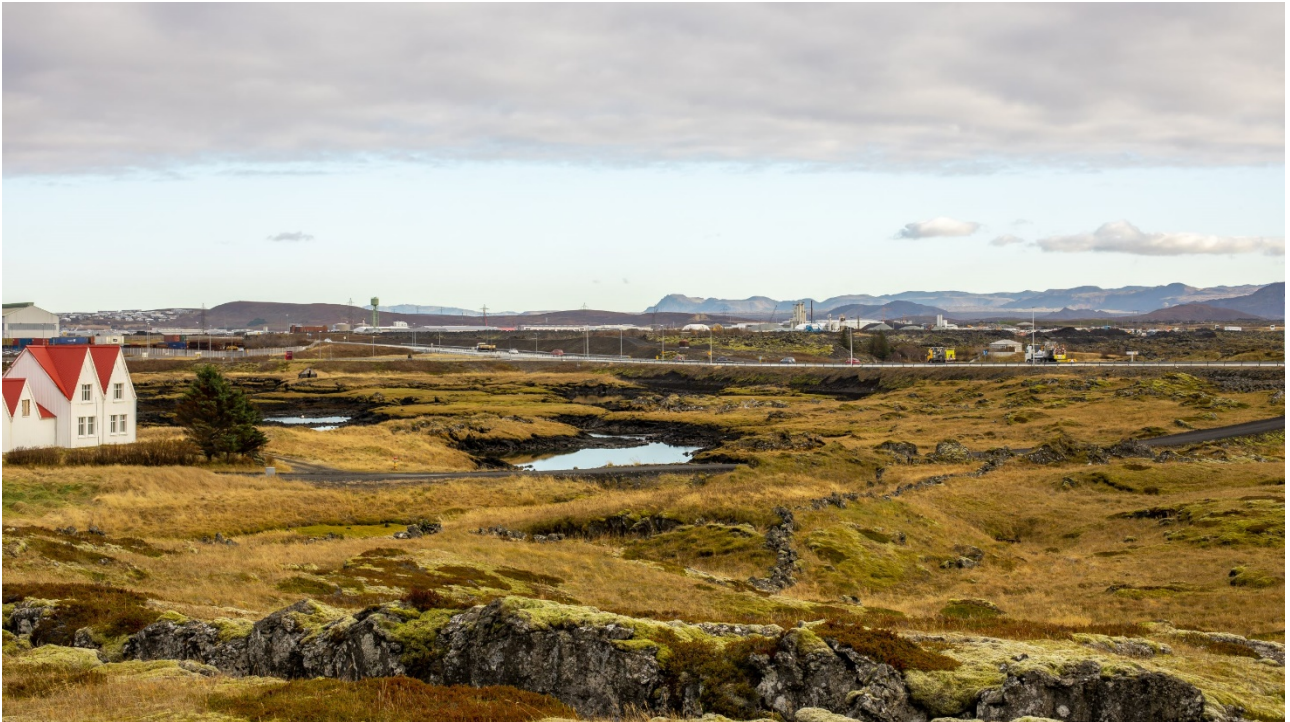
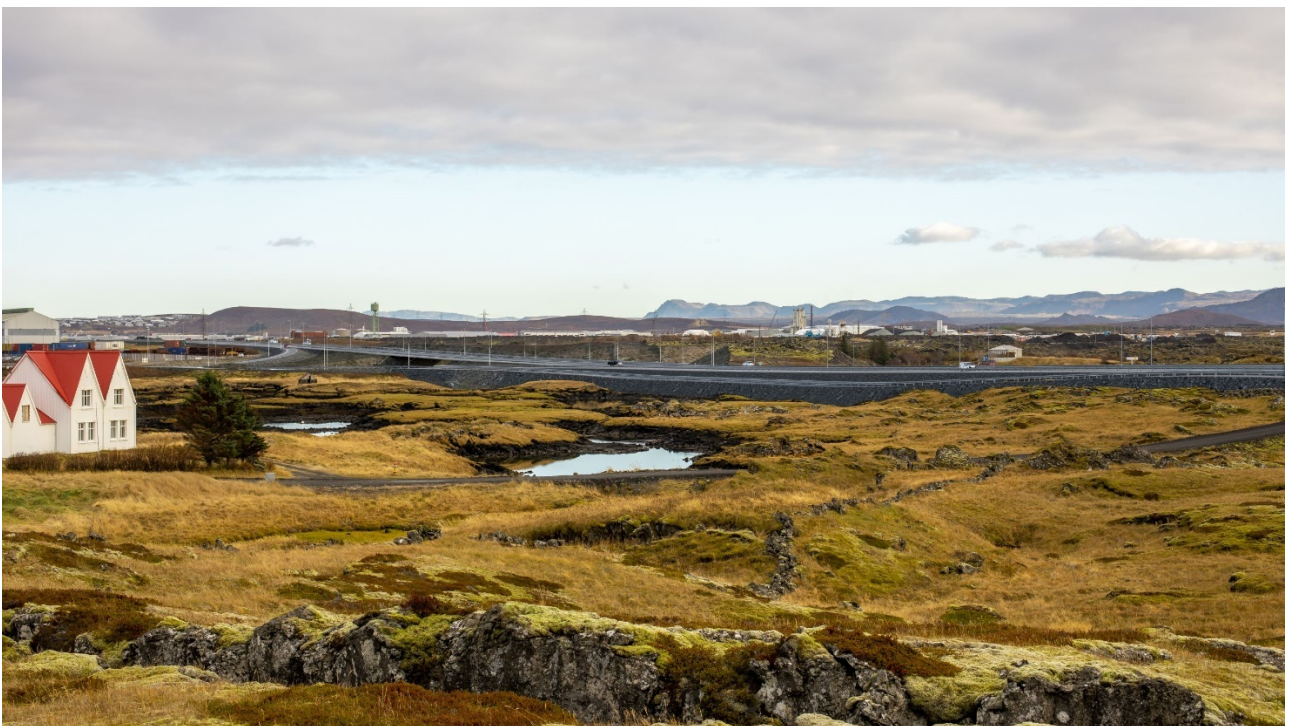
**Mynd 27. Sjónarhorn 5: Ásýnd núverandi vegar (efri) og nýs vegar, valkostur 1a (neðri). Valkostur 1b ekki sýndur. Séð frá Straumi í átt að Álhellu. (Mynd: Mannvit).**

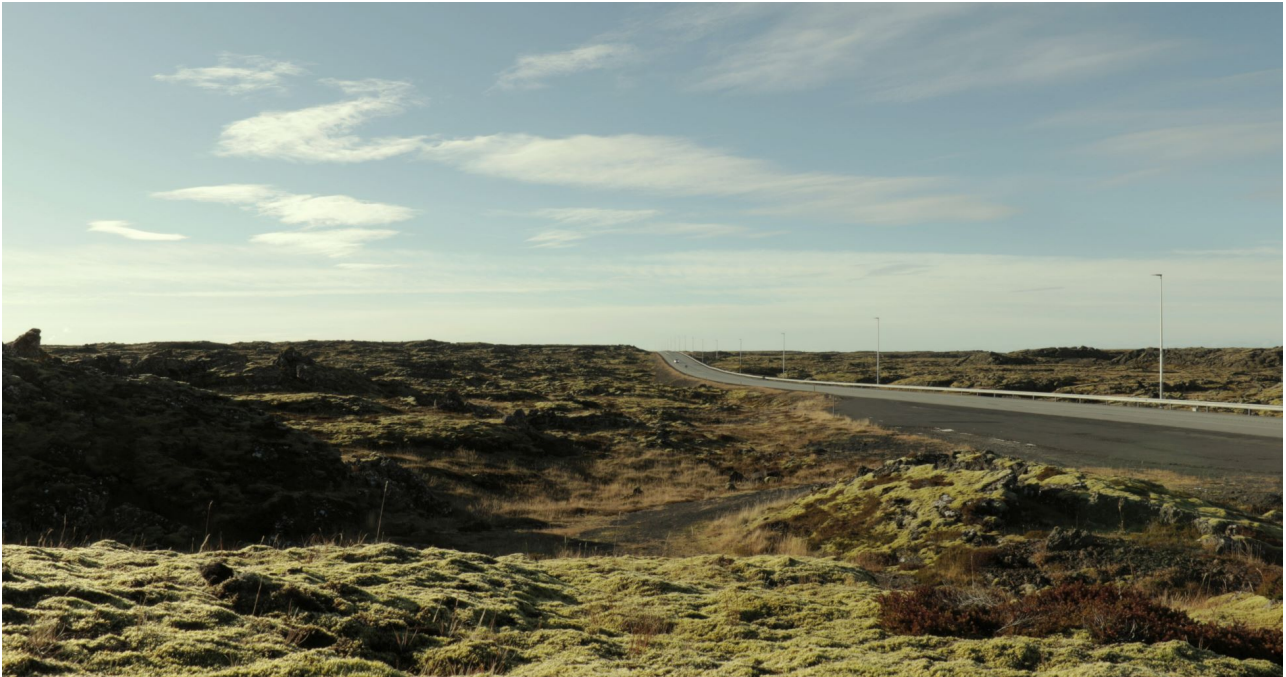
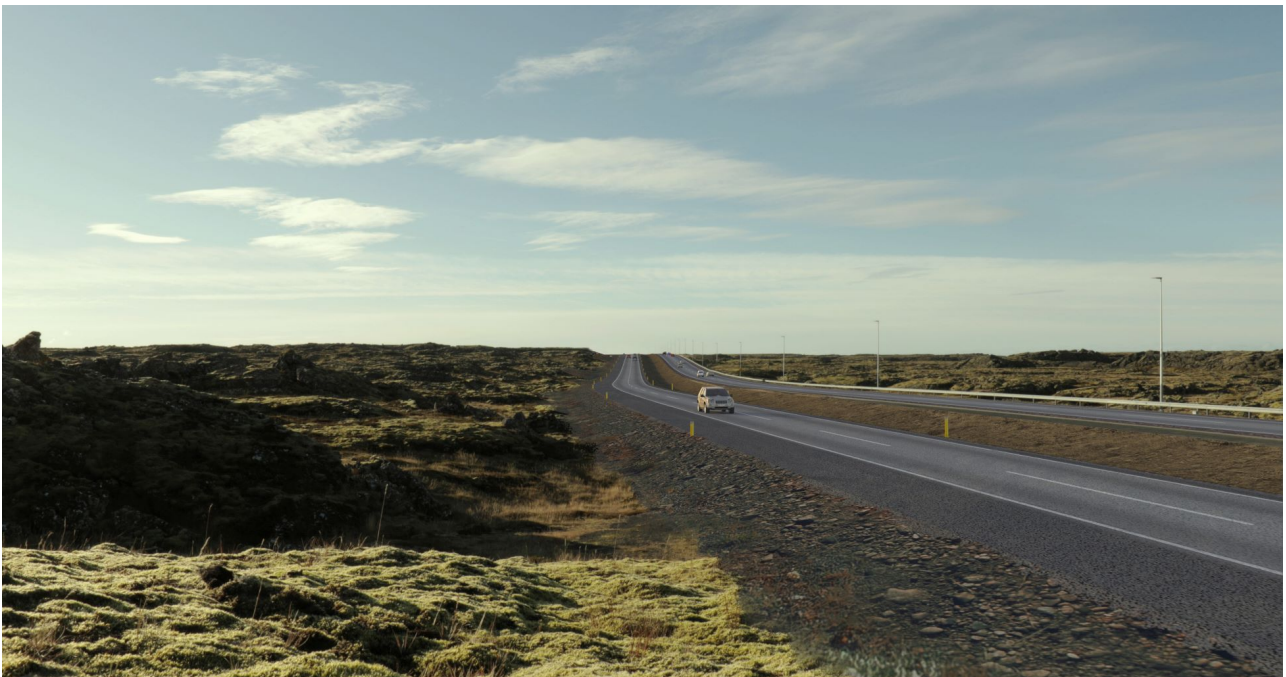
**Mynd 28. Sjónarhorn 6: Ásýnd núverandi vegar (efri) og nýs vegar (neðri). Séð eftir Reykjanesbraut til vesturs yfir hraunbreiðu Hrútagjárdyngjuhrauns. (Mynd: Mannvit).**

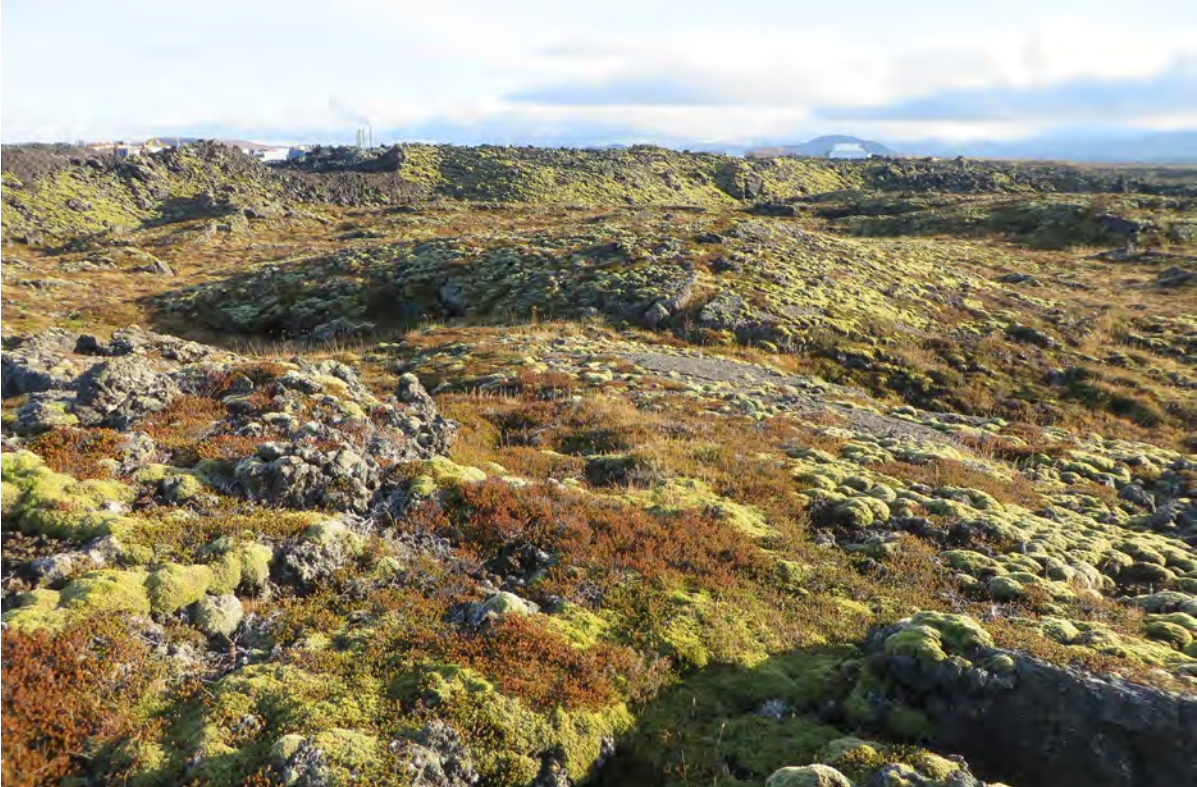
24. mynd. Lítt röskuð lynchraunavist þar sem gert er ráð fyrir veltengingu frá álverinu í Straumsvík að Álhelli. Fjær sést mosahraunavist í jaðri Kapelluhrauns sem þegar hefur verið raskað, m.a. með vegslóða. Ljós. Rannveig Thoroddsen, 26. október 2020.

Eftir því sem best verður séð er ekki gert ráð fyrir breidd vegfláa á þessu stigi en miðað við þær upplýsingar sem nú liggja fyrir um legu og breidd vegstæðis (Mannvit 2020) munu fyrirhugaðar framkvæmdir við Reykjanesbraut hafa bein varanleg áhrif á rúmlega 8 ha lands (2. tafla). Hluti framkvæmda verður á þegar röskuð landi, þ.e. á mannvirkjabelti meðfram núverandi Reykjanesbraut og í Kapelluhrauni sunnan við álverið í Straumsvík, alls um 2,7 ha, sem flokkast sem þéttbýli og annað manngert land og alaskalúpína (10.–11. og 20. mynd). Þó að Kapelluhraun sé þarna skilgreint sem raskað svæði, þar sem hraunið hefur verið skafið niður, þá hefur hluti þess verið að gróa upp og mosapemba og krækilyng smám saman lokað sárinu. Engu að síður munu framkvæmdir hafa bein varanleg áhrif á vistgerðir og plöntur sem liggja næst núverandi mannvirkjabelti sem og bein og óbein áhrif á lítt eða óraskað land fjær Reykjanesbraut (20.–24. mynd). Þar ber helst að nefna lítt raskaðar verðmætar jarðminjar og vistgerðir vestan við Rauðamel þar sem gert er ráð fyrir mislægum vegamótum, lítt raskað hraunlendi sunnan við Gerði og einnig vestan við álverið í Straumsvík þar sem gert er ráð fyrir veltengingu að Álhellu (3. og 23.–24. mynd).

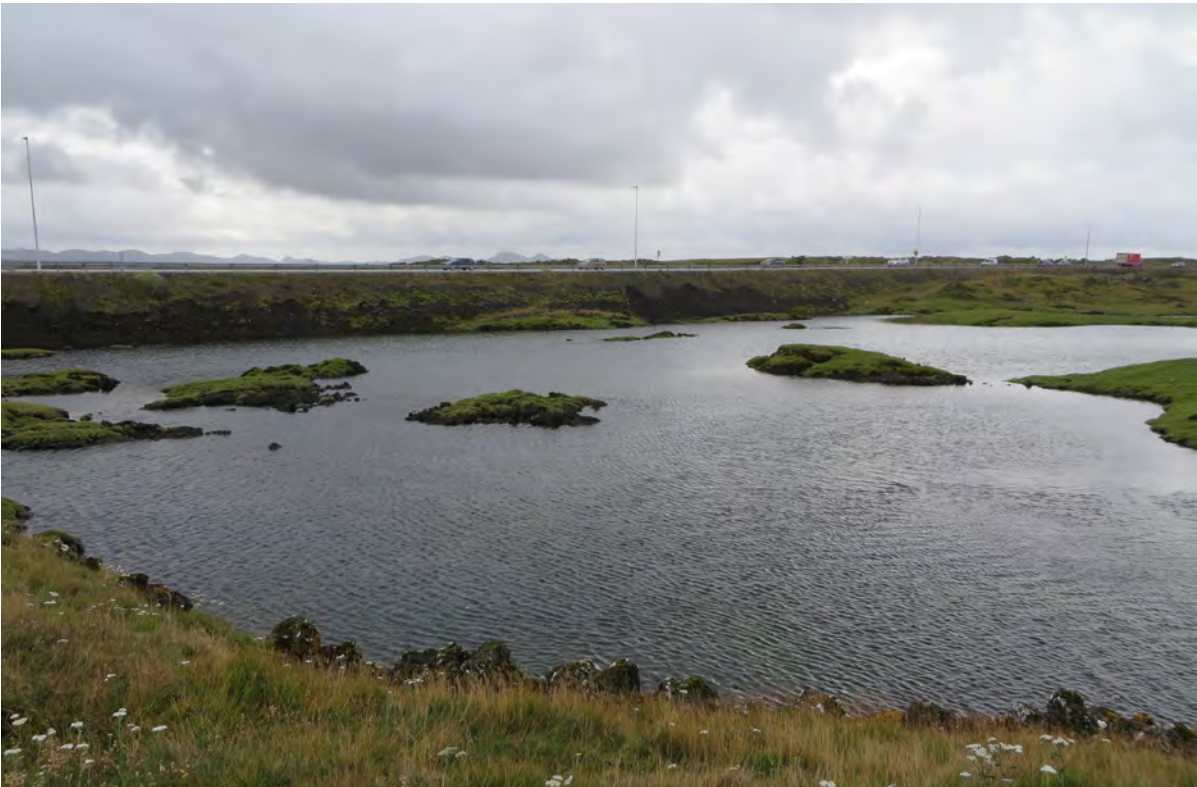
25. mynd. Straumsvík og Straumstjarnir eru á náttúruminjaskrá. Þar er m.a. sjávarfitjungsvist sem er vistgerð með takmarkaða útbreiðslu. Þarna er gert ráð fyrir veltengingu til bráðabirgða milli álversins og Straums. Mannvirkjabelti Reykjanesbrautar mun því þrengja enn frekar að verðmætu svæði. Ljós. Rannveig Thoroddsen, 28. ágúst 2020.
