# REYKJANESBRAUT (41-15) KRÝSUVÍKURVEGUR-HVASSAHRAUN

MAT Á UMHVERFISÁHRIFUM

VIÐAUKAR

JÚNÍ 2021

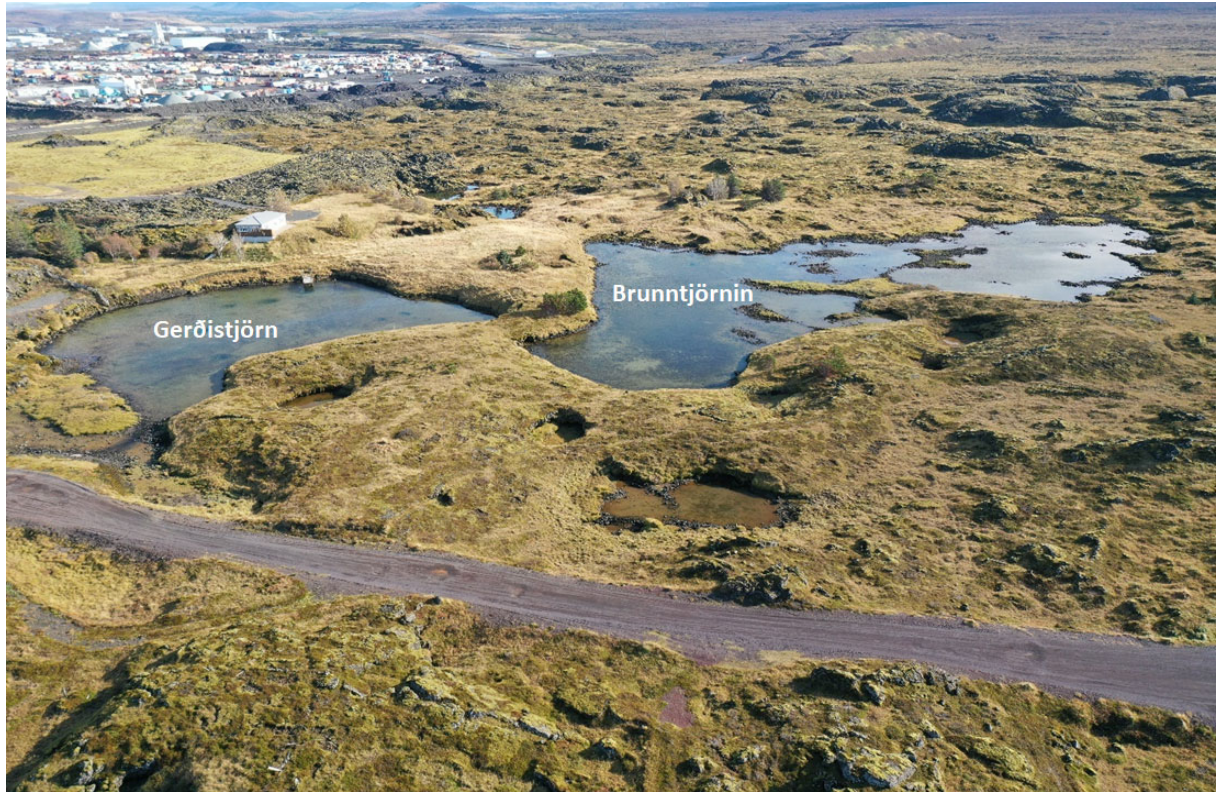
Mynd 2. Yfirlitsmynd yfir Gerðistjörn og Brunntjörnina, sunnan við Reykjanesbraut (efri mynd) (Ljósm. Ingi Rúnar Jónsson). Rauðu örvarnar sýna hvar sýni voru tekin úr fjöru og af mjúkbotni. Neðri tvær myndir sýna þörungabreiður á botni tjarnanna, Gerðistjörn til vinstri og Brunntjörn til hægri (Ljósm. Ragnhildur Þ. Magnúsdóttir).

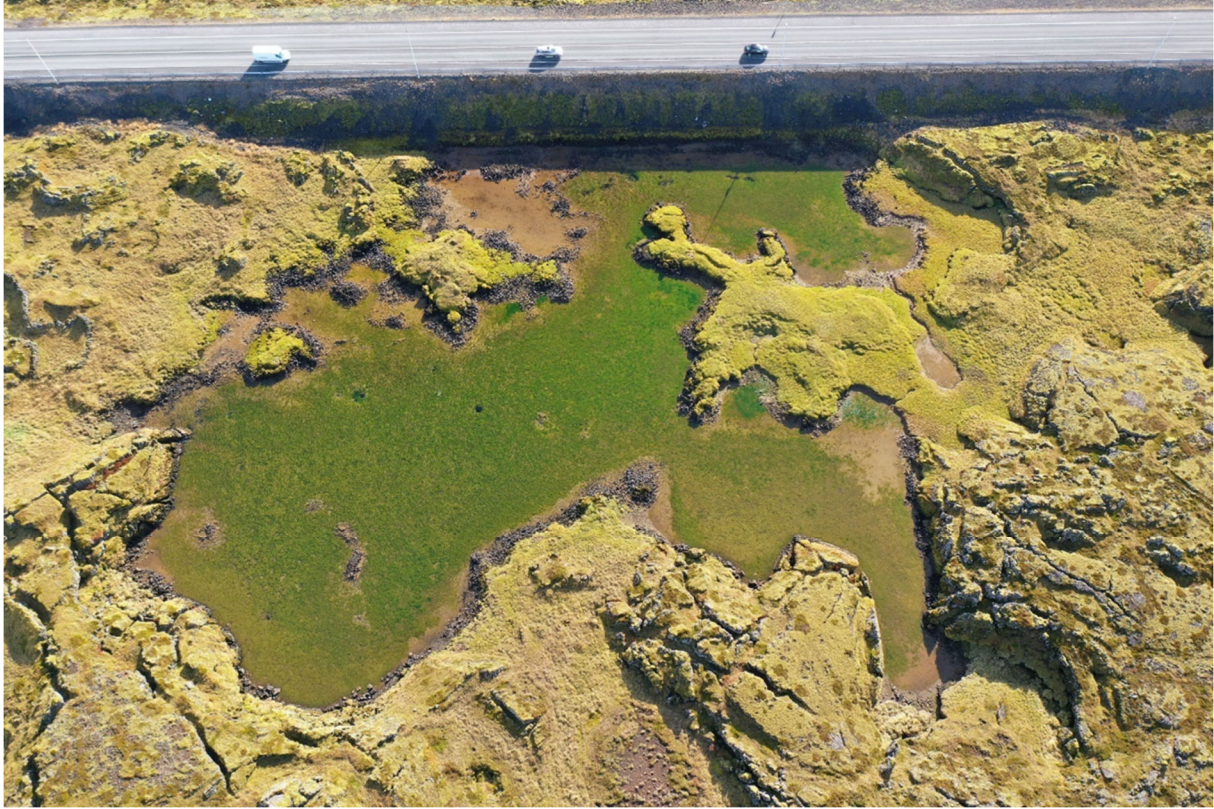
Mynd 4. Yfirlitsmynd yfir Brunntjörn og Reykjanesbraut. Rauðu örvarnar sýna hvar sýni voru tekin úr fjöru og af mjúkbolti (Ljós. Ingi Rúnar Jónsson). Neðri tvær myndir sýna þörungabreiður á botni tjarnarinnar (Ljós. Ragnhildur Þ. Magnúsdóttir).

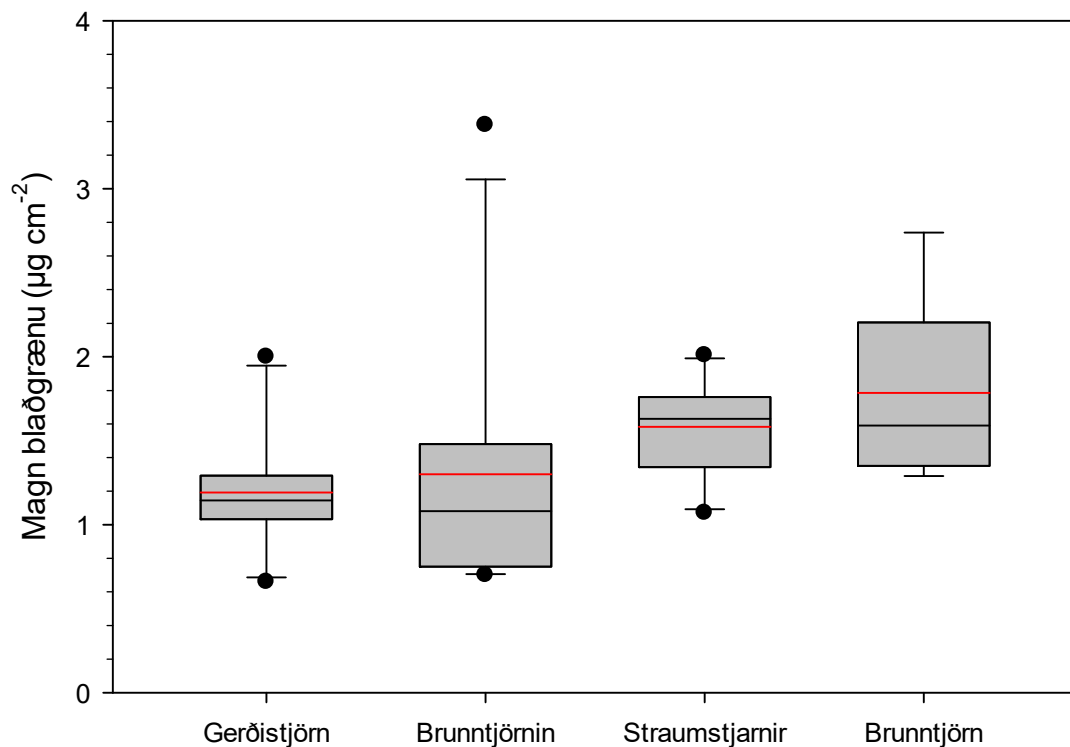
Mynd 5. Magn blaðgrænu á fjörusteinum í fjórum tjörnum við Straumsvík, 3. og 6. júlí 2020. Miðgildi mælinga er sýnt innan í hverjum kassa með svartri línu, meðaltal mælinga er sýnt með rauðri lárétttri línu í hverjum kassa. Lóðrétt lína sýnir hvar neðri (5%) og efri (95%) mörk mælinga liggja og svartir punktar gildi sem falla þar fyrir utan. Efri mörk hvers kassa sýna hvar efri 75% og neðri 25% mörk mælinga liggja.

Líkt og áður hefur komið fram er magn blaðgrænu jafnan notað sem mælikvarði á lífmassa þörungna og blábaktería í ferskvatni. Heildarstyrkur blaðgrænu á fjörusteinum var lægri í syðri tjörnunum tveimur, Gerðistjörn og Brunntjörninni (1,2 og 1,3 µg/cm<sup>2</sup>), en í nyrðri tjörnunum, Straumstjörnum og Brunntjörn (1,6 og 1,8 µg/cm<sup>2</sup>) (Mynd 5). Í öllum tilfellum var mikill breytileiki á milli þeirra tíu mælinga sem gerðar voru í hverri tjörn, þannig var staðalfrávik frá meðaltölum á bilinu 0,28 og 0,76, hæst í Brunntjörninni.

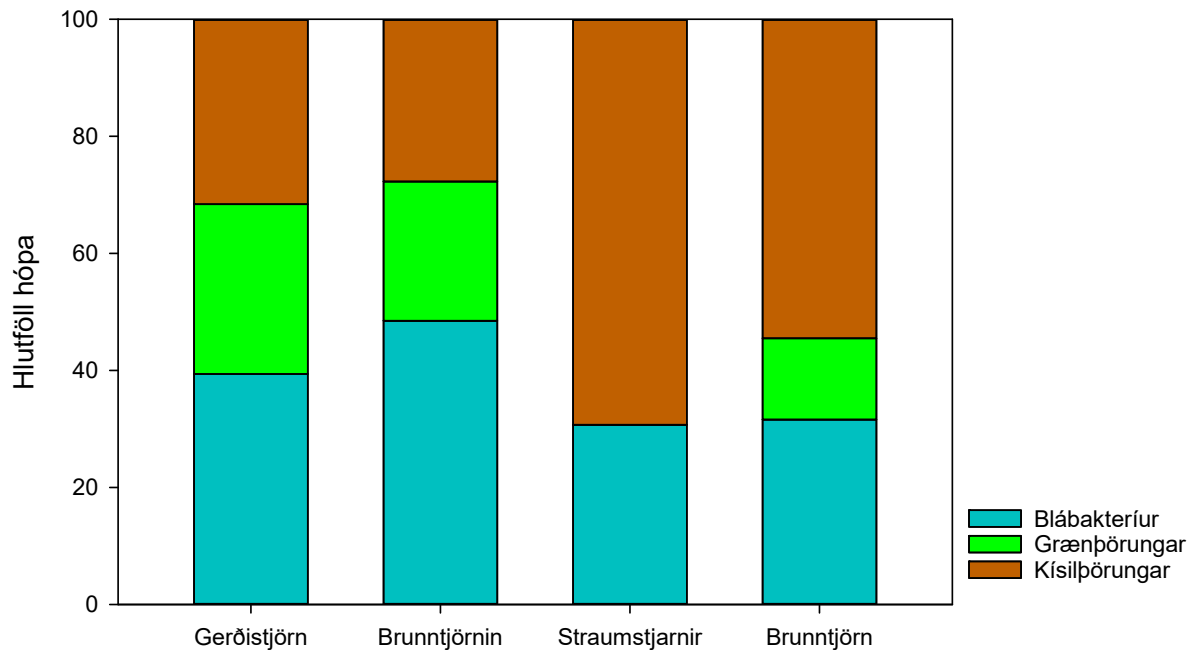
Mynd 6. Hlutfallslegt magn blaðgrænu skipt á milli mismunandi hópa frumframleiðenda; blábaktería (blágrænt), grænþörungar (grænt) og kísilþörungar (ljósbrúnt), í fjórum tjörnum við Straumsvík 3. og 6. júlí 2020.

Hlutföll þörungahópa á fjörusteinum í tjörnum eru sýnd á mynd 6. Þar sést að hlutföllin eru svipuð í Gerðistjörn og Brunntjörninni. Hlutfall blábaktería var hæst, 39,4% í Gerðistjörn og 48,5% í Brunntjörninni, hlutfall grænþörungum var 29,0% og 23,8% og hlutfall kísilþörungum var 31,6% og 27,7%. Á hinn bóginn voru kísilþörungar ríkjandi í tjörnunum norðan við Reykjanesbraut, 54,5% í Brunntjörn og 69,3% í fjöru Straumstjarna (Mynd 6). Hluttur blábaktería var um þriðjungur af heildar magni blaðgrænu í þessum tveimur tjörnum og ekkert mældist af grænþörungum í fjöru Straumstjarna.

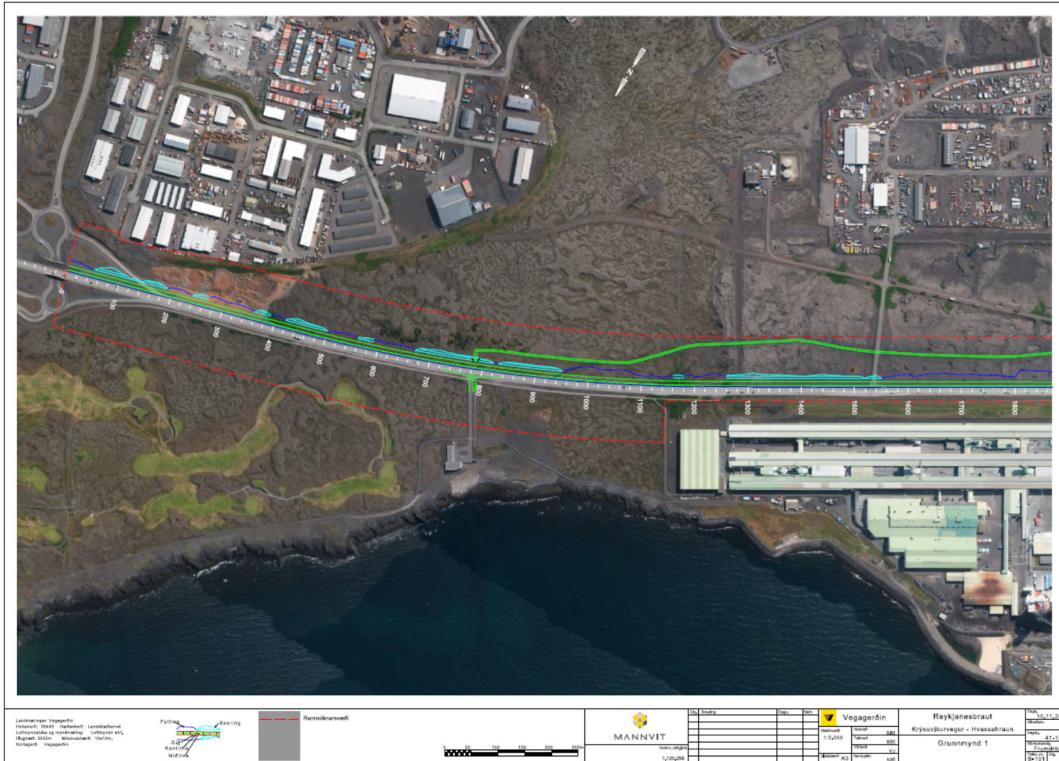
Yfirlitsmynd yfir austurhluta fyrirhugaðs framkvæmdasvæðis.

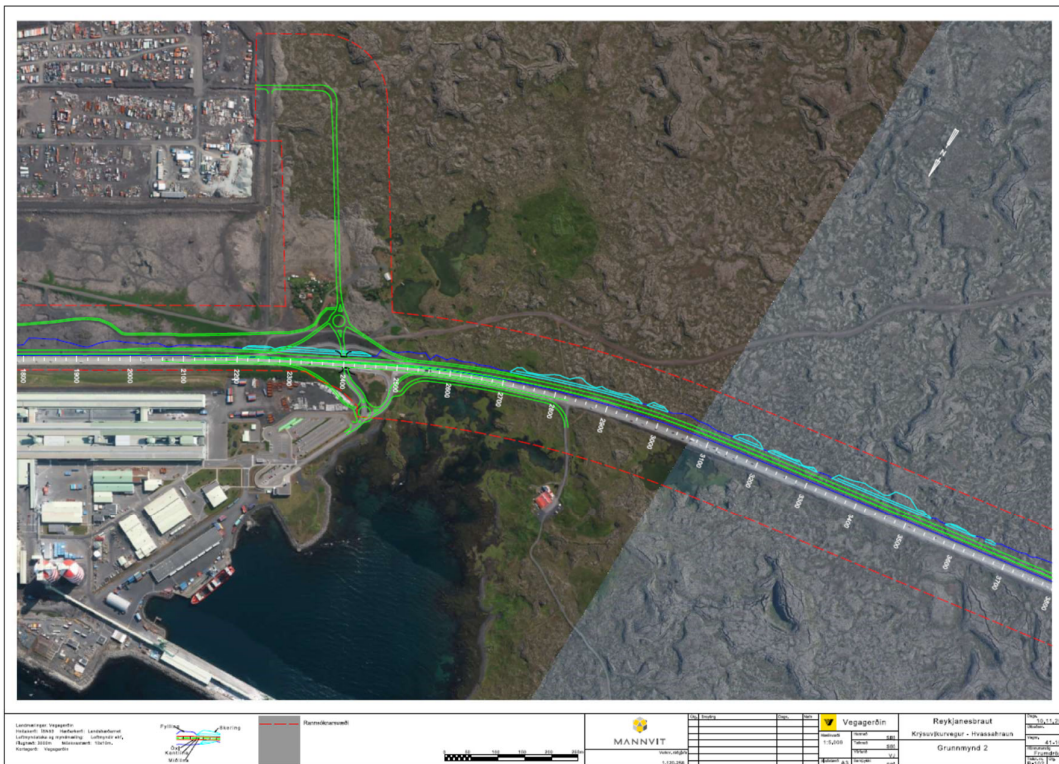
Yfirlitsmynd yfir miðhluta fyrirhugaðs framkvæmdasvæðis. Gert er ráð fyrir aðkomuvegi að Straumi sjávarmegin við núverandi Reykjanesbraut við Straumsvík.

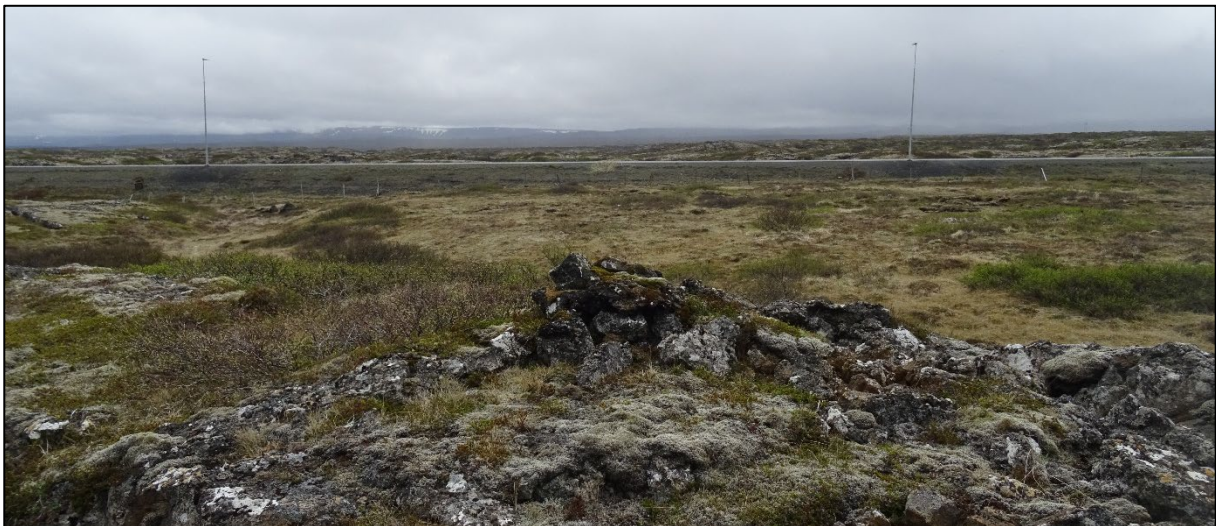
Varða 031, horft til suðurs

Varðan er fremur lítil, er hlaðin úr 3-5 steinum og aðeins sést neðsta umfarið. Varðan er 0,2-0,3 m á hæð og um 1 m á kant. Talsverð grjótdreif er umhverfis vörðunnar og gæti eitthvað af því verið hrun úr henni.

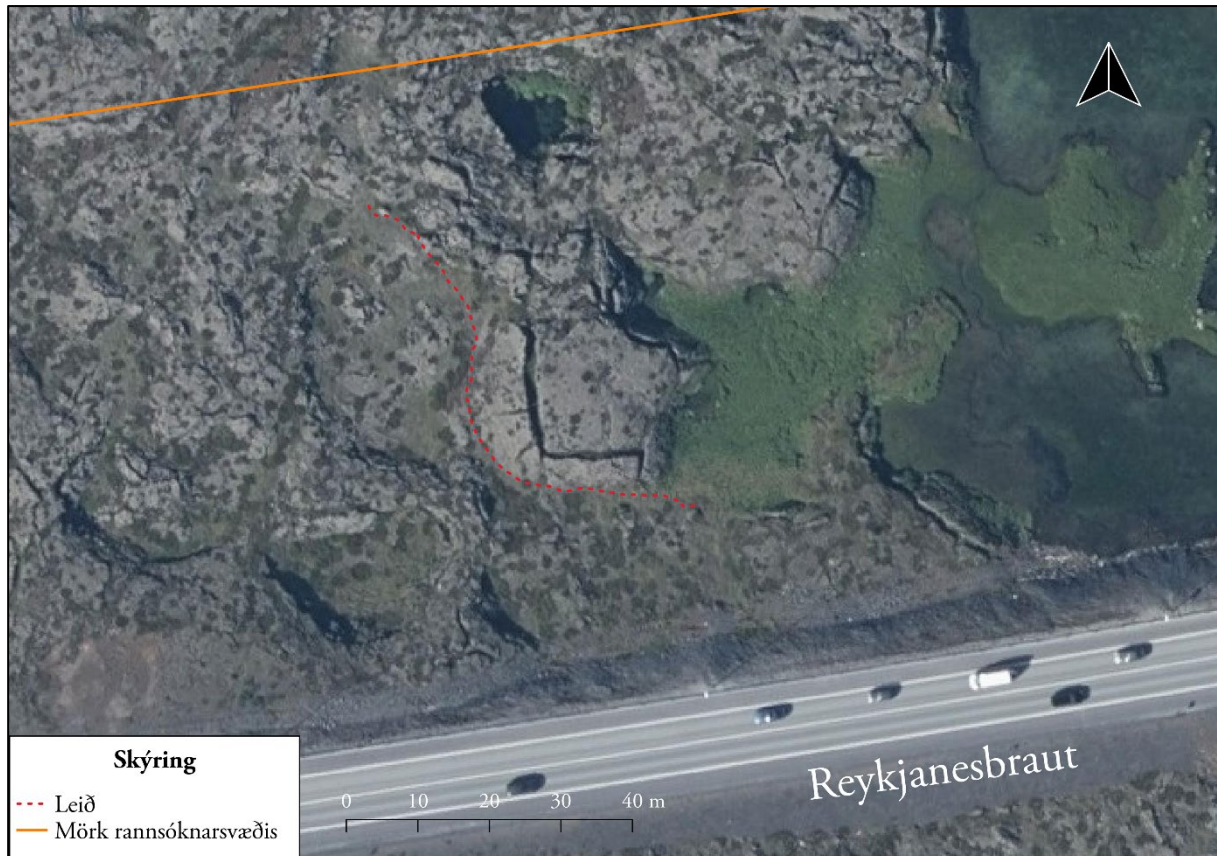
Yfirlitsmynd af Skógargötu 057. ©Loftmyndir ehf.

Leiðin sést sem mosagróin 0,4-0,6 m breið gata og er á þessu svæði merkjanleg á um 80 m löngum kafla, neðarlega á grónum ás. Syðst liggur leiðin nálega austur-vestur á um 30 m löngum kafla uns hún sveigir til norðurs. Þaðan liggur leiðin á um 50 m til norðurs og hverfur því næst í gróður. Mögulega hefur gatan náð lengra til norðurs en það svæði er utan þess svæðis sem var til úttektar sumarið 2020 og var því ekki skoðað sérstaklega.

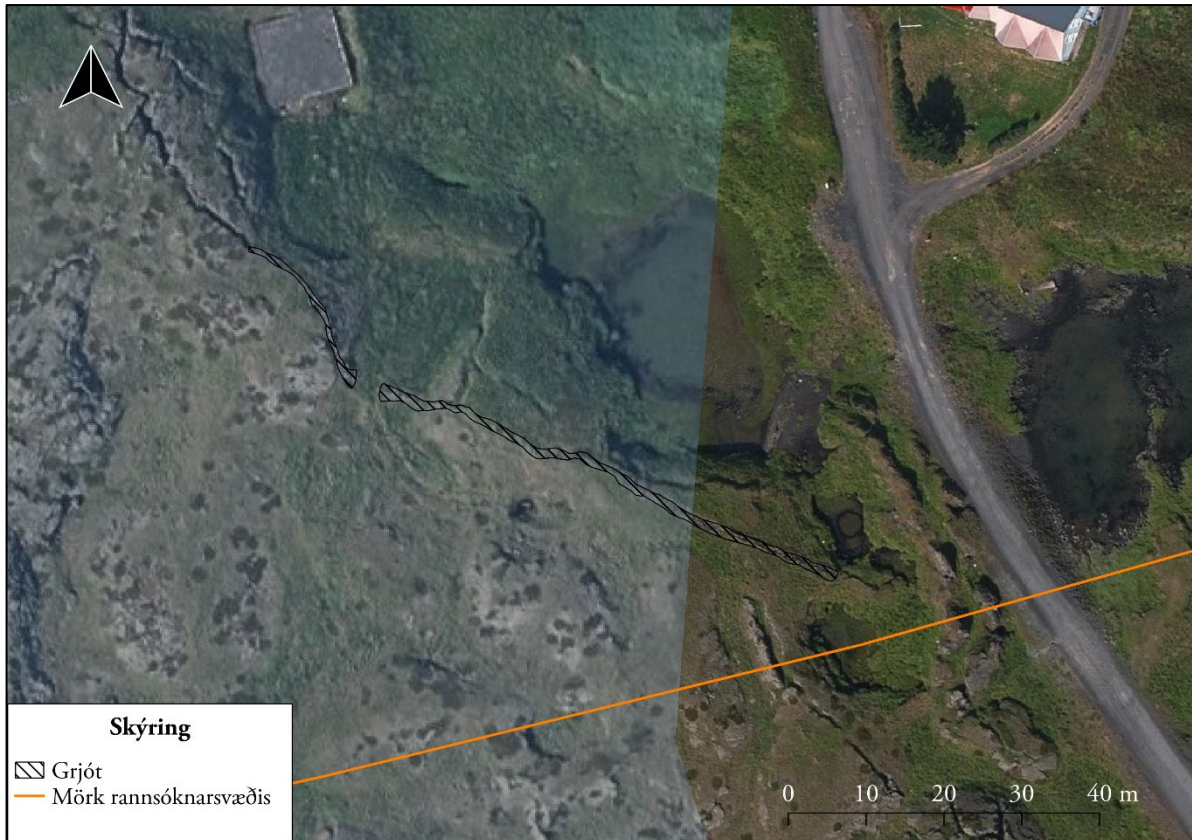
Yfirlitsmynd af túngarði 010. ©Loftmyndir ehf.

Grjóthlaðinn túngarður er 80 m suðvestan við bæ 001 og 20 m vestan við malarveg. Hann er um 90 m langur og víðast hvar 0,5 m á breidd. Garðurinn skiptist í tvennt og er eystri hlutinn 0,6 m á hæð þar sem hann er hæstur en vestari hlutinn víðast hvar aðeins 0,2 m á hæð. Á túnakort frá 1919 er garðurinn sýndur 30 m langur en á vettvangi var hann rakinn á um 90 m löngum kafla og virðist honum því hafa verið breytt og hann lengdur eftir að túnakortið var gert. Garðurinn er utan þess svæðis sem tekið var út 2020 vegna fyrirætlana um tvöföldun Reykjanesbrautar en helgunarsvæði hans (15 m) er innan svæðis og því var hann tekin með í skráninguna.

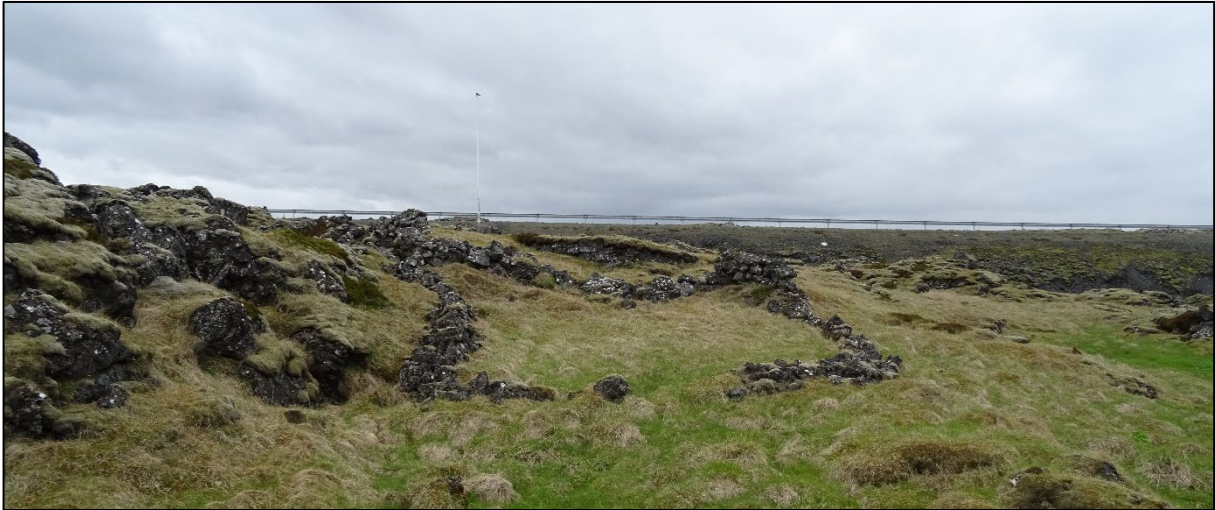
Straumsrétt 059, horft til SSV

Réttin er tvískipt, 25 x 10 m að stærð og snýr norðaustur-suðvestur. Veggir eru grjóthlaðnir og í hleðslunni sjást 2-5 umför. Veggirnir eru hæstir til suðurs og austurs, 0,6 m að hæð en víða annars staðar eru þeir aðeins 0,3 m, einkum í vesturhluta réttarinnar þar sem eru veggir eru hlaðnir ofan á klettadranga og ná samtals um 2 m hæð (ef kletturinn er talinn með). Op er á réttinni til norðvesturs. Botn réttarinnar er nokkuð sléttur en smáþýfður og sums staðar standa klettanibbur upp úr grasinu. Hólf A er vestar. Það er 10 x 6,5 m að innanmáli og snýr þvert á tóftina. Op er á milli hólfa. Hólf B er austar og er 8,5 x 7,5 m að innanmáli (norður-suður). Til

norðurs afmarkar um 2 m hár klettadrangi hólfíð.

**Hættumat:** stórhætta, vegna framkvæmda

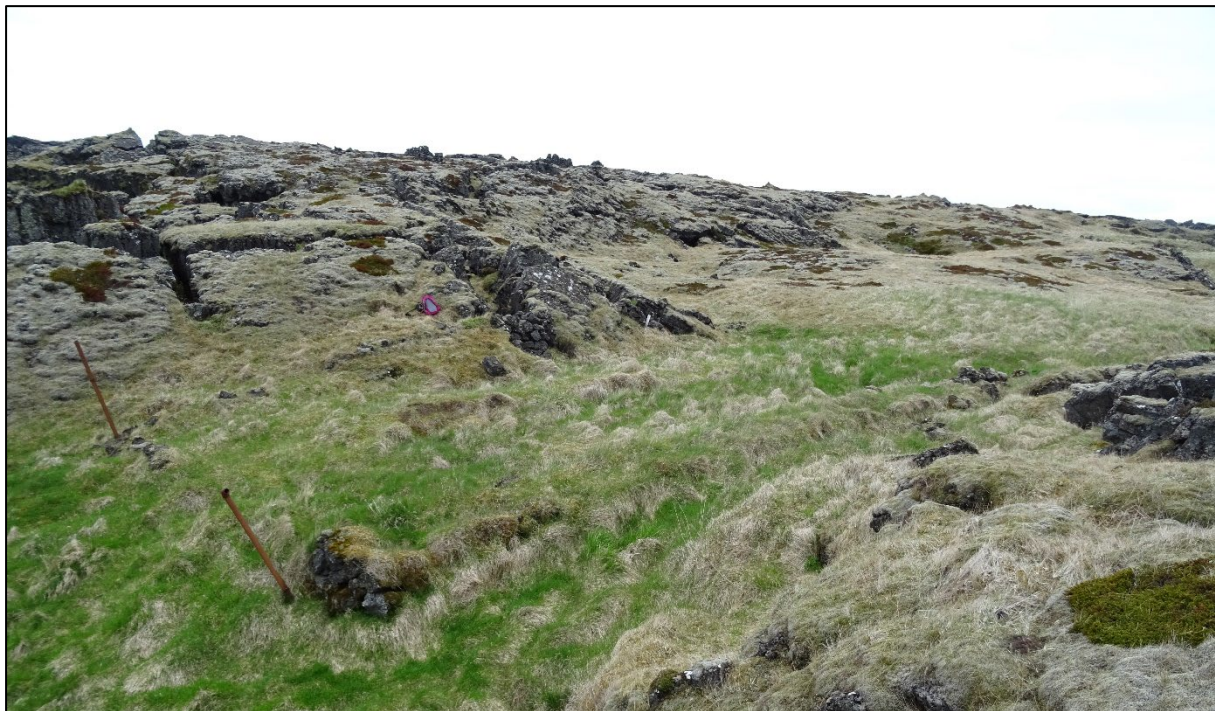
Fjárhús 060, horft til norðvesturs.

Tóftin er hlaðin úr torfi og grjóti og snýr NNA-SSV. Hún er um 15 x 9 m stór. Tóftin er hlaðin í

klettabrún til vesturs og eru hleðslur þar frekar óljósar en hlaðið hefur verið í sprungu í klettabrúninni. Hleðslur eru ekki vel sjáanlegar á norðurhlið og eru hleðslur í austurvegg farnar að hrynja en hann er um 0,3 m á hæð og 1 m á breidd. Á hornum suðurveggjar standa upp járnstangir eða rör. Í miðri tóftinni er hlaðinn garði sem er um 12 m langur (og 1,5 m á breidd en 0.3 m á hæð).

**Hættumat:** hætta, vegna vegagerðar

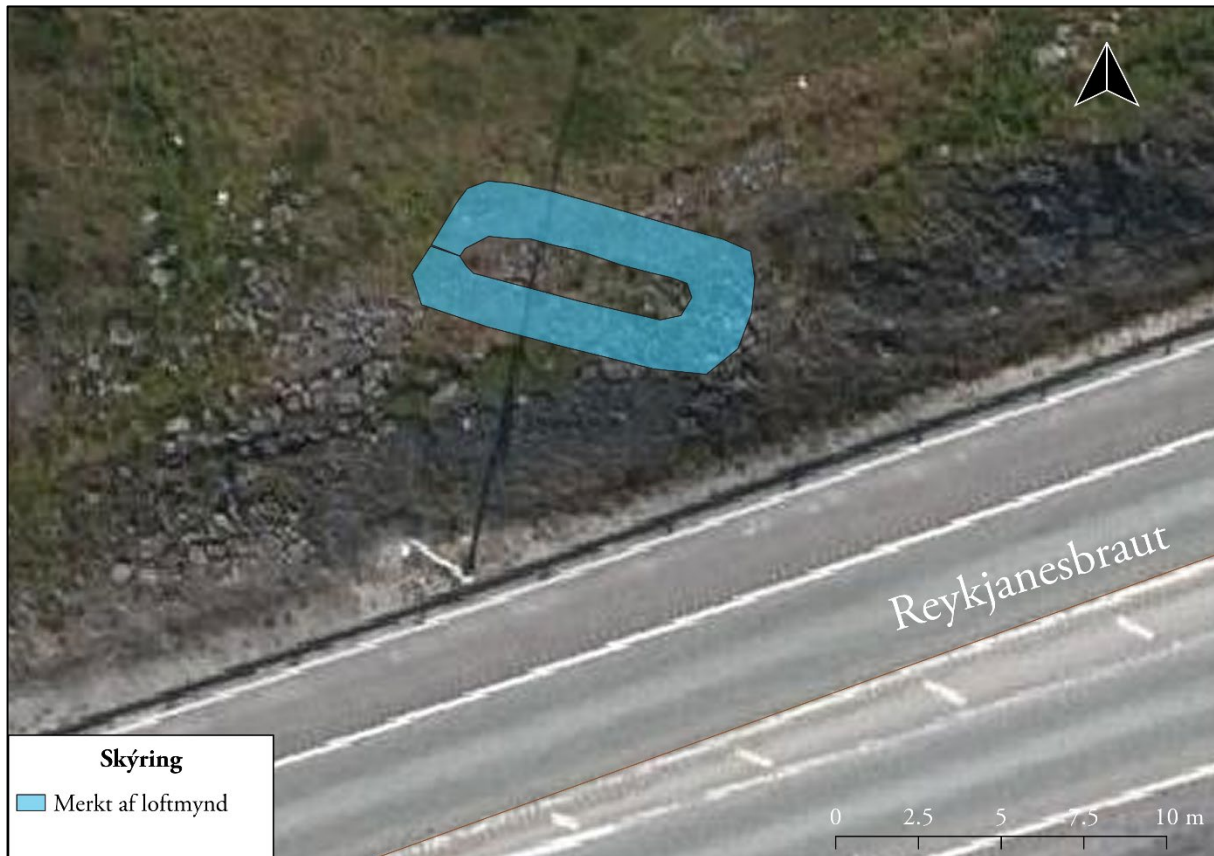
Yfirlitsmynd af minjastað 007. Útlínur tóftarinnar eru eins og þær sjást á loftmynd af svæðinu frá 1960, ónákvæmt.  
©Loftmyndir ehf.

Engin merki tóftar sjást lengur á yfirborði vegna jarðstrengsframkvæmda. Tóftin sést vel á loftmynd af svæði frá 1960 og þar sést að hún var 19 x 5 m að stærð (NNA-SSV), líklega grjóthlaðin. Ekkert op er greinilegt á tóftinni á myndinni. Tóftinni var lýst svo árið 2001: „Tóftin er ferhyrnd en ekki alveg regluleg. Hún liggur skáhallt til norðvesturs-suðausturs, en norðvesturveggur hennar er nokkuð mishár og nær hæst í um 1,2 m. Ekki er hægt að greina inngang á tóftinni og ekki má nú greina nema eitt hólf en hluti tóftarinnar er undir Reykjanesbraut og því erfitt að segja nokkuð um upprunalega lögun. Nokkuð af grjóthruni er inn í tóftinni.“ Í skráningu Þjóðminjasafns árið 1988 er talað um að tóftin hafi verið stekkur.

**Hættumat:** stórhætta, vegna vegagerðar

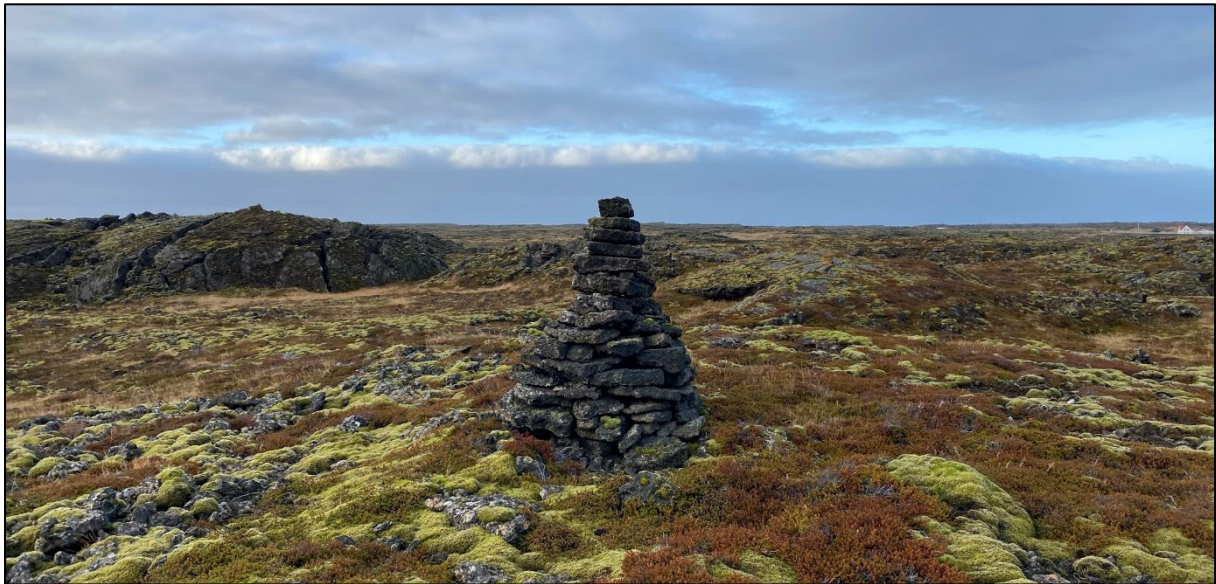
Varða 019 2, horft til vesturs.

Grjóthlaðin varða er um 400 m suðaustan við Gerði 045 1 og hefur hún að líkindum verið hluti af þeim vörðum sem mörkuðu leið 01. Varðan er ofarlega á gróðursnað klettabelti. Umhverfis er mosagróið hraun og sums staðar, einkum til vesturs, er lynggróður áberandi. Varðan er strýtulaga 0,8 x 0,8 m að stærð. Hún er stæðileg og er rúmlega 1,8 m á hæð. Varðan er grjóthlaðin. Í neðri

hluta vörðunnar er hlaðinn úr stóru og nær ferköntuðu grjóti en efri hlutinn er blanda af smágrýti og veglegu hraungrýti.

**Hættumat:** stórhætta, vegna vegagerðar

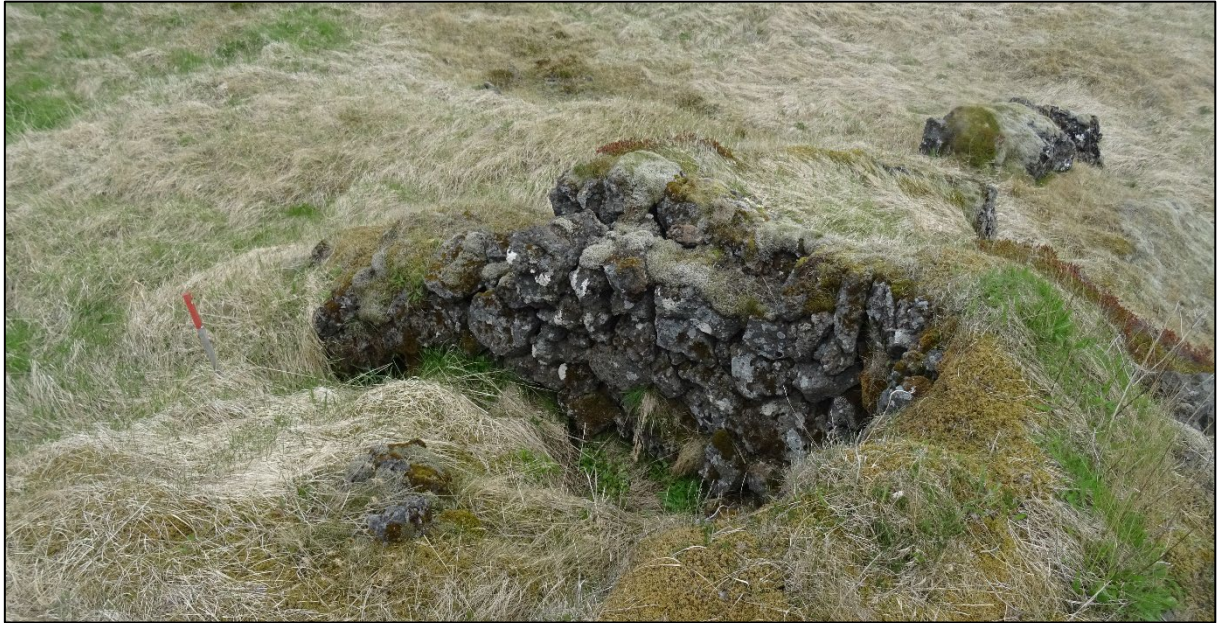
Hleðsla 027 3, horft til VNV.

Á túnakort frá 1919 er merkt útihús um 10 m austan við Péturskotsbæ 01 og rúmum 10 m ASA við kálgarð 02. Þar sem útihúsið var má greina L-laga hleðslu. Hún er um 3,5 m á kant en 0,7 m há. Í hleðslunni eru 7 umför af stæðilegu hraungrýti. Hleðslan er í litlu innskoti í mosagrónum kletti sem er í austurhluta túnsins. Þéttur mosi er á efsta umfari hleðslunnar.

**Hættumat:** stórhætta, vegna vegagerðar

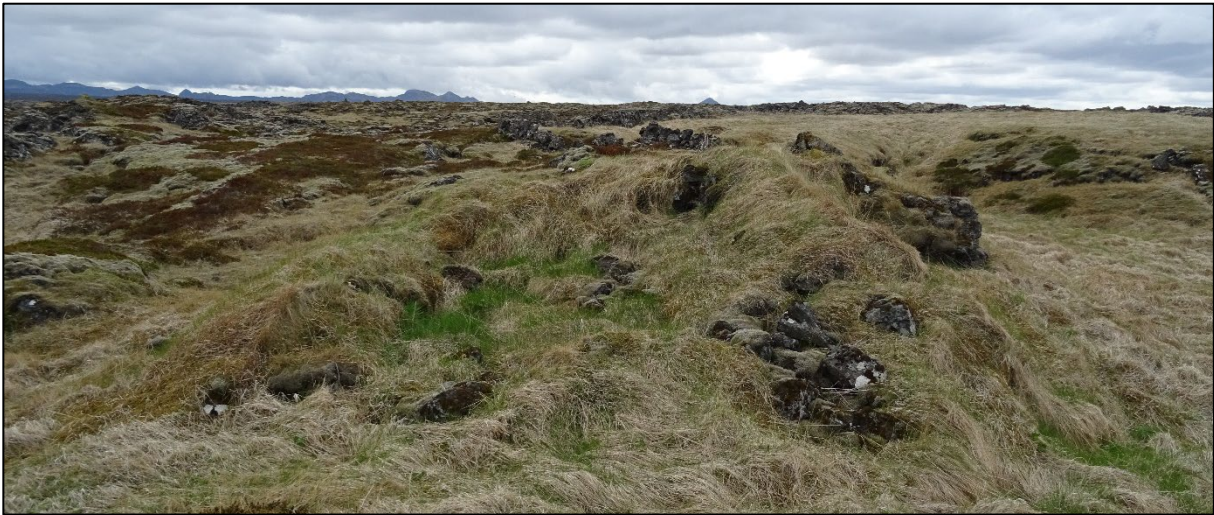
Útihús 027 6, horft til SSV.

Torf- og grjóthlaðin tóft sem snýr norður-suður og er 5,5 x 4 m á stærð. Tóftin er um 50 m austan við bæ 01. Tóftin er einföld og er op á norðurhlið hennar. Tóftin er gróin en talsvert hrun er í austur- og vesturvegg. Veggir eru um 2-3 m á breidd og um 1 m á hæð, og standa hæst að vestanverðu. Mikið af grjóti hefur fallið inn í tóftina og er innanmál hennar 4 x 1,5 m. Tóftin er innan túns Péturskots, líklega útihús. Húsið sést ekki á túnakorti frá 1919 og gæti mögulega verið yngra.

**Hættumat:** stórhætta, vegna vegagerðar

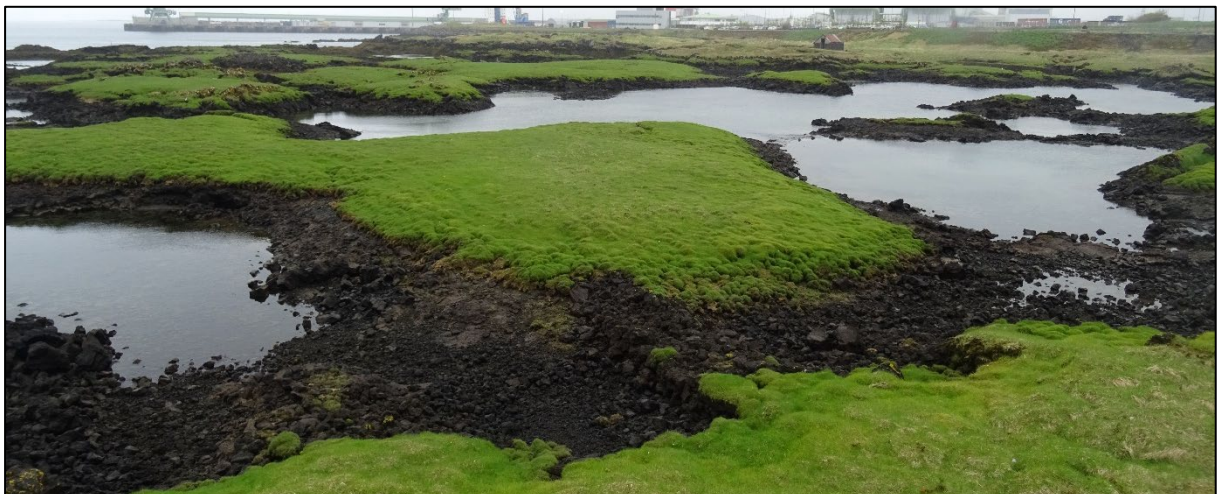
Pétursspor 028 1, horft til VNV.

Brýrnar liggja yfir fremur grunna tjörn og í grasivaxna hóla. Víða sést þó í bert grjót á hólmunum. Á þessum hluta eru þrjár brýr sem tilheyra Pétursspori. Samtals ná þær yfir svæði sem er 60 x 40 m að stærð og snýr austur-vestur en verður hverri brú gefið sérstakt númer í lýsingu þessari og byrjað á syðstu brúnni 01. Hún er er lítið gróin, um 6 m löng og 2 m að breidd og snýr NNA-SSV. Í hleðslunni má greina 2-3 umför af stóru hraungrýti í bland við smágrýti. Brúin er um 0,4-0,6 m á hæð. Þétt mosabemba er á þeim hluta brúarinnar sem er næst landi. Brúin var áður skráð vegna breikkunar Reykjanesbrautar frá árinu 2000 en var þá með númerið 166:020.

**Hættumat:** stórhætta, vegna vegagerðar

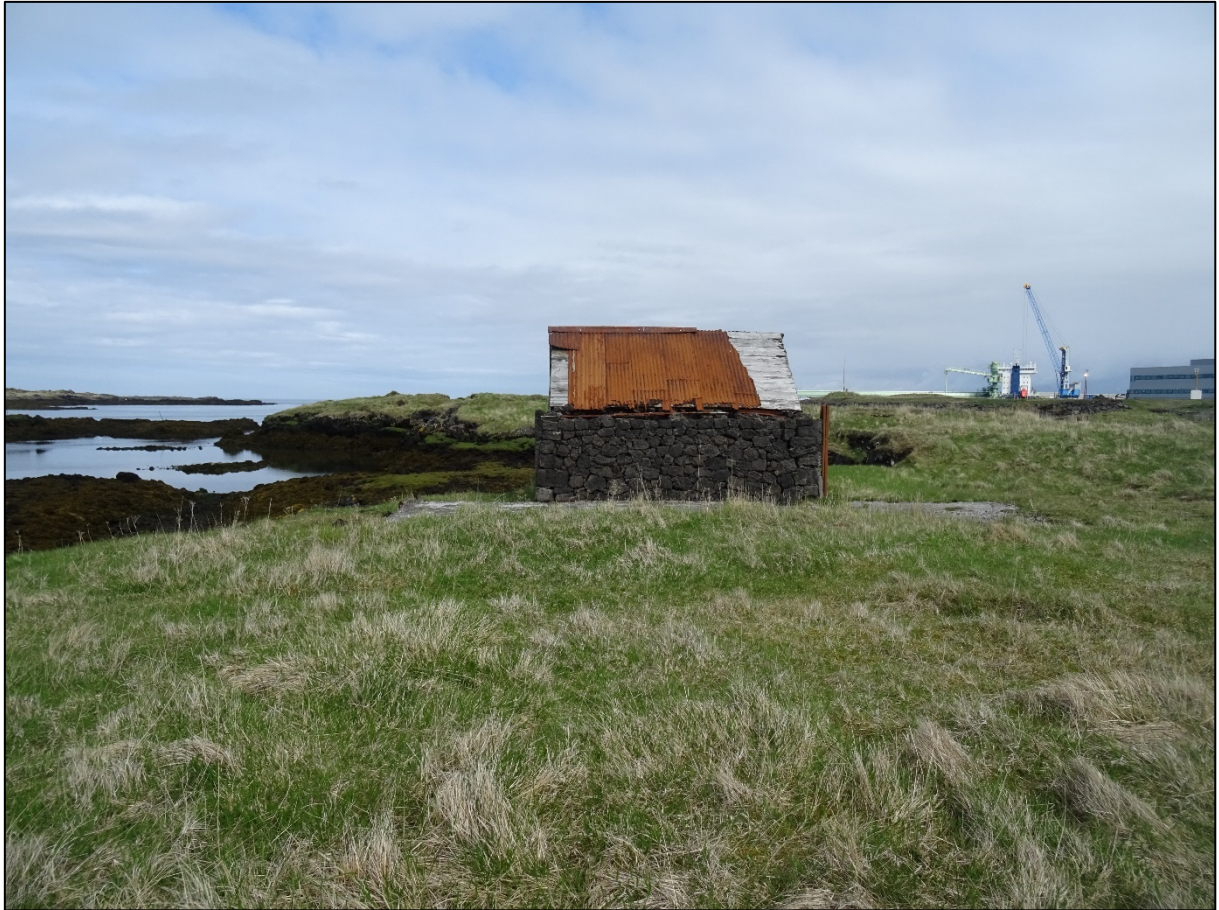
Bæjarstæði Litla-Lambhaga 004, horft til norðurs.

Óljós ummerki sjást um bæjarhól milli rauðmálaðs sumarbústaðar og tjarnar. Hóllinn er 0,2-0,3 m á hæð og er a.m.k. 10 x 8 m að stærð. Hann snýr norður-suður. Mögulega hefur hóllinn náð aðeins lengra til vesturs áður. Hann er með skýrar brúnir til austurs og suður en mörk hans eru

óskýr til annarra átta. Hólnum var mikið raskað þegar sumarbústaðurinn var byggður og ekki er útilokað að eitthvað grjót úr gamla bænum hafi verið endurnýtt í þá byggingu en frekari heimildir skortir til þess að staðfesta það. Líklega leynist einhver mannvist undir sverði á þessum slóðum þrátt fyrir mikið rask.

**Hættumat:** stórhætta, vegna framkvæmda

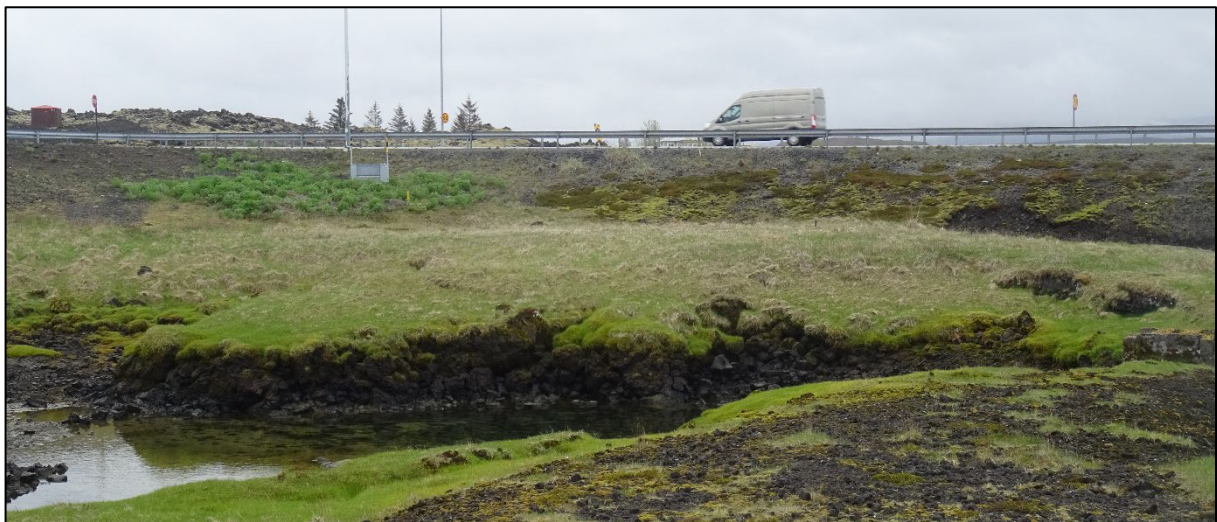
Á þessum slóðum var kálgarður 022, horft til suðurs.

Engin ummerki um kálgarð sjást lengur á yfirborði. Garðurinn sést heldur ekki á loftmynd af svæðinu frá 1960 hefur því verið horfinn fyrir þann tíma.

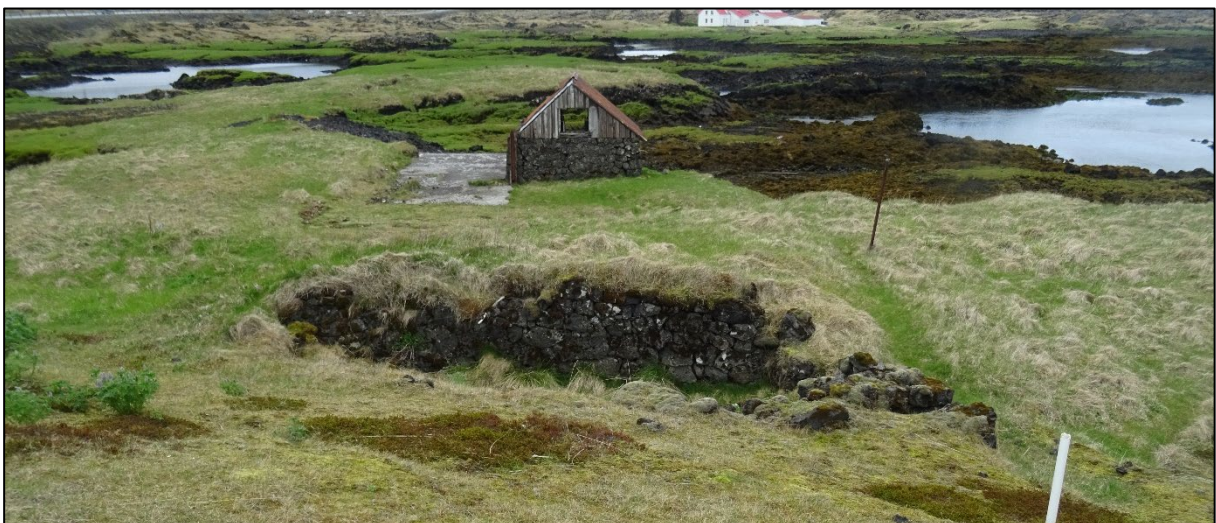
hleðslurnar víða um 1 m á hæð og í þeim sjást 4-5 umför af stæðilegu hraungrýti í bland við smágrýti. Gengið var inn í tóftina fyrir miðri norðurhlið hennar. Austurveggur er talsvert hruninn inn í tóftina og þar er jafnframt nokkuð af bárujárnsrusli. Ekki sér því í botn á stórum hluta tóftarinnar og ekki er víst hvort í húsinu hafi verið jötur eða garði.

Útihús 030, horft til vesturs.

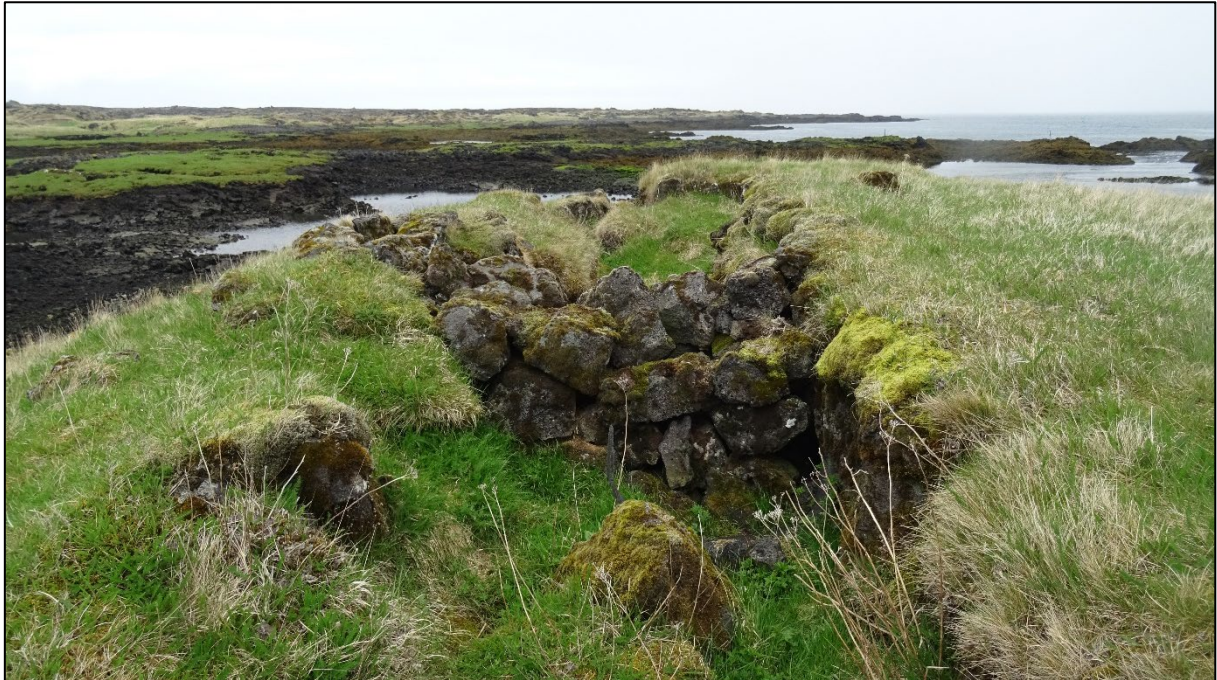
Hleðsla 031, horft til norðurs.

Hleðslan er í klettaskoru sem snýr norður-suður. Hún er 2 m löng og er hleðslan um 1 m breið og liggur þvert yfir gjána. Hún er 1,2 m há. Hún er grjóthlaðin og sjást 5 umför af stæðilegu grjóti í henni. Stærsta grjótið er neðst í hleðslunni en minna grjót er notað í hleðsluna ofar. Efst í henni eru smásteinar. Við stífluna, á bökkum gjárinnar, er grjótdreif. Mögulega hefur það tilheyrt stíflunni áður fyrr.

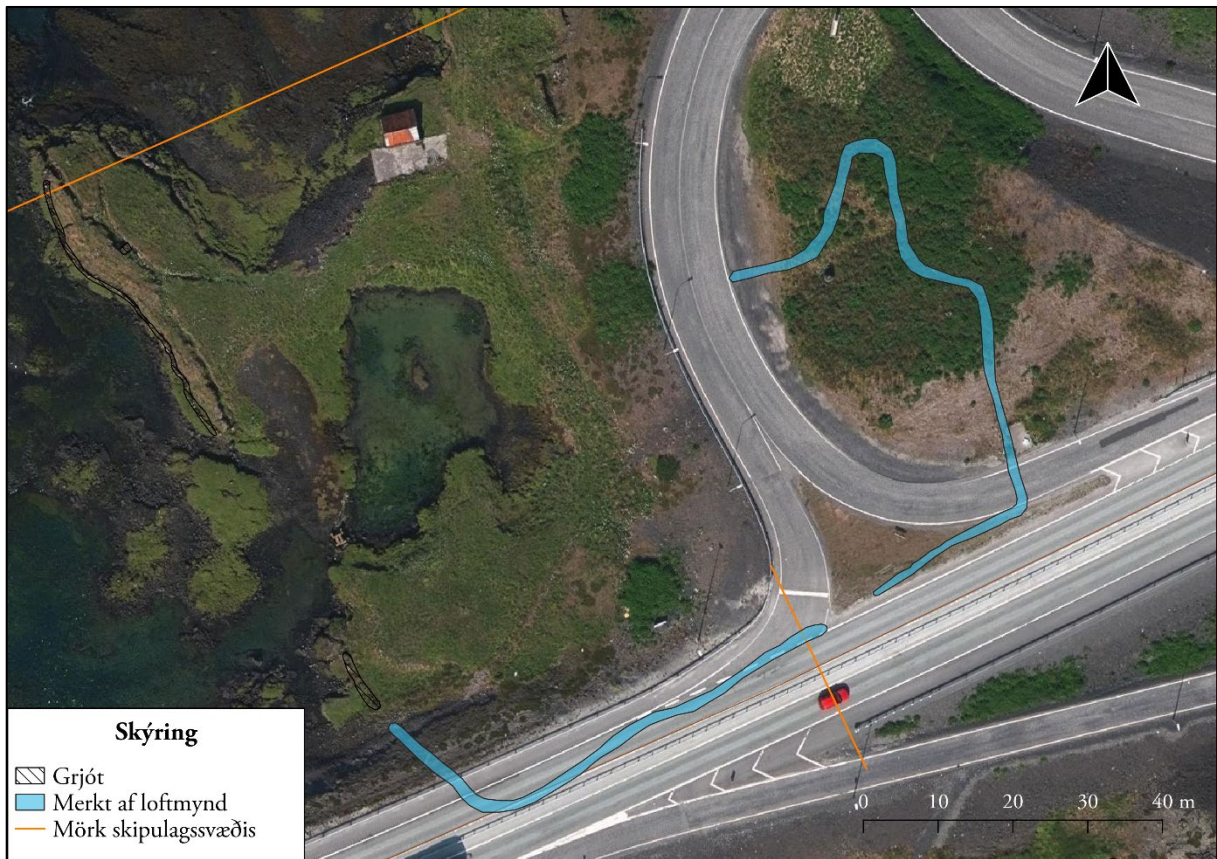
Yfirlitsmynd af túngarði 035. Túngarðshlutinn sem er ljósblár er merktur af loftmynd frá 1960, ónákvæmt. ©Loftmyndir ehf.

Vesturhluti garðsins sést á tveimur stöðum. Hann sést vel á um 10 m löngum kafla rétt norðan við Reykjanesbraut en hverfur þar í Straumstjörn. Hann er síðan greinilegur aðeins norðar á um 40 m löngum kafla. Samtals er hann því um 50 m langur. Hann er grjóthlaðinn. Neðsta umfarið er úr veglegu hraungrýti og víða sést ekki annað en á stöku stöðum má sjá 2 umför, sérílagi í norðurhluta garðsins. Garðurinn er 0,2-0,4 m á hæð og um 0,4 m breiður. Sums staðar hefur hrunið úr honum og niður í Straumstjörn. Austurhluti garðsins var einnig skráður af Byggyðasafni Hafnarfjarðar 2012 vegna úttekta sem gerð var vegna undirganga og vegagerðar við Reykjanesbraut við álverið í Straumsvík. Könnunarskurðir voru gerðir til þess að reyna finna austurgarðinn en ekkert kom í ljós í skurðunum.

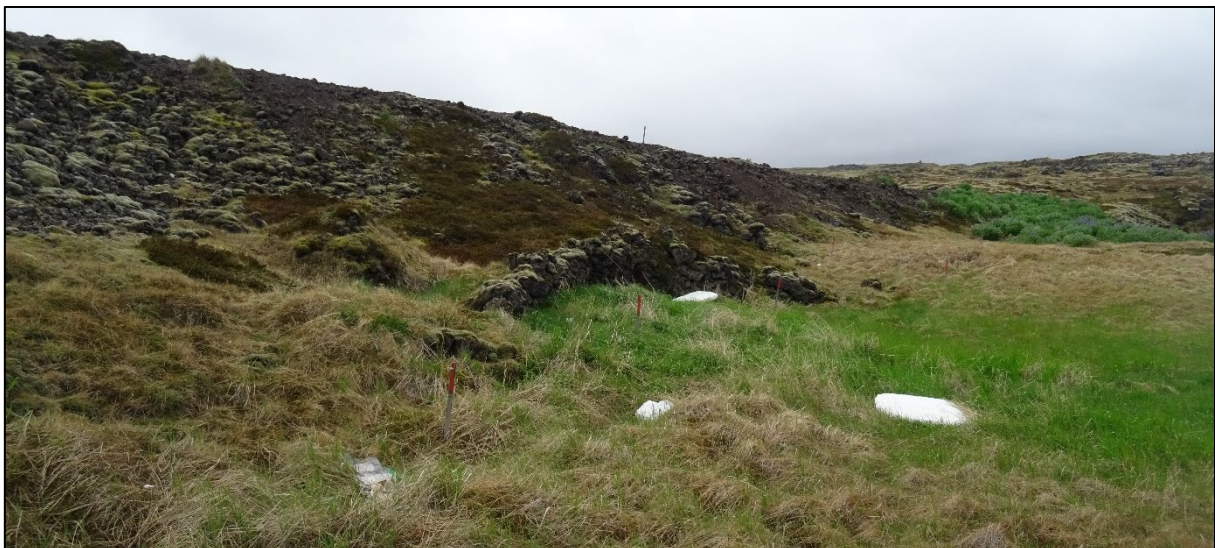
Fjárhús 038, horft til SSA.

Greina má leifar fjárhúsanna sem grjóthlaðna hleðslu. Hún er um 7 m löng en 0,5 m á breidd. Hún er 0,2-0,6 m á hæð, stæðilegust til austurs. Í hleðslunni má greina 2-4 umför af blöndu af stæðilegu hraungrýti og smágrýti. Fjárhúsið sést á loftmynd af svæðinu frá árinu 1960. Samkvæmt henni mætti ætla að það hafi verið 15 x 10 m að stærð og snúið VNV-ASA. Fjárhúsinu hefur verið raskað vegna fyrri framkvæmda við Reykjanesbraut.

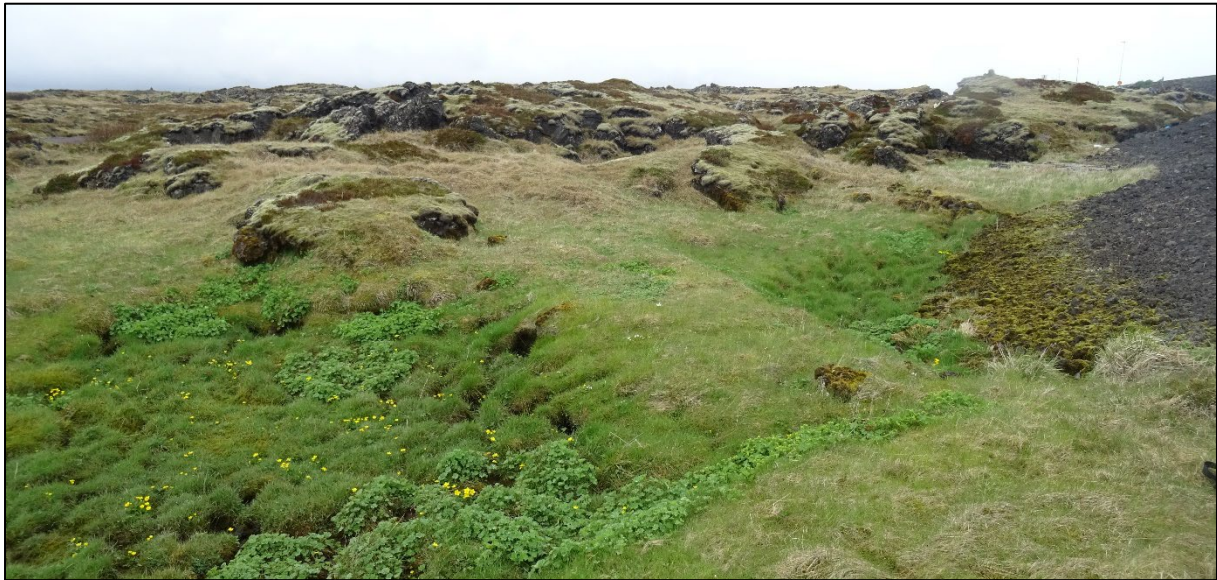
Steinbogi 047, horft til SSA.

„Upp í Aukatúni lá gangbraut hlaðin sem garður, nefndist Steinbogi,“ segir í örnefnaskrá. Steinbogi eða hlaðin brú liggur yfir litla tjörn í Aukatúni, um 110 m sunnan við Litla-Lambhaga 004 og rúmum 20 m suðvestan við hesthús 012. Hleðslan liggur yfir tjörn eða deiglendi í grónu hrauni.

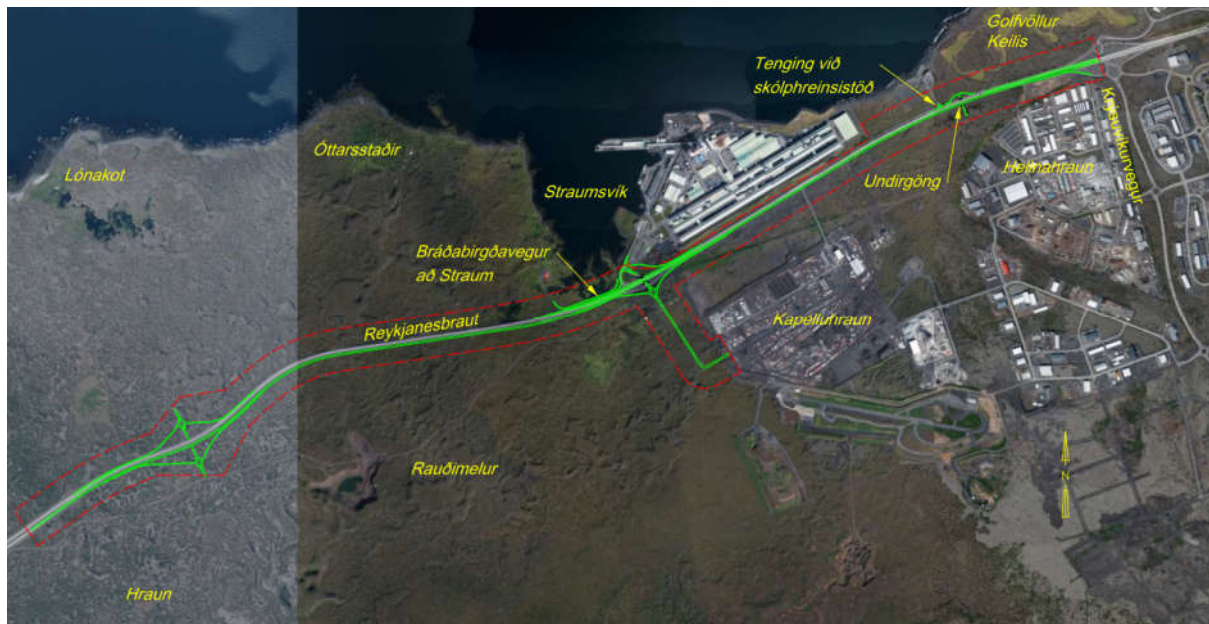
Umfjöllunin nær til vegkaflans á milli mislægra gatnamóta við Krýsuvíkurveg og til enda fjögurra akreina brautarinnar á Hrauni vestan Straumsvíkur. Á þessum kafla er núverandi vegur með tveimur akreinum, einni í hvora átt, og er þetta eini kaflinn á Reykjanesbraut sem ekki hefur verið breikkaður. Til stendur að breikka veginn í núverandi vegstæði.

Mynd 1: Yfirlitsmynd yfir Reykjanesbraut (41) í Hafnarfirði.

Hér verður greint frá umferðarhávaða frá Reykjanesbraut og áhrif tvöföldunar hennar frá gatnamótum við Krýsuvíkurveg og að Hvassahrauni, alls um 5,6 km vegkafla, sjá mynd 1.
