# REYKJANESBRAUT (41-15) KRÝSUVÍKURVEGUR-HVASSAHRAUN

MAT Á UMHVERFISÁHRIFUM

VIÐAUKAR

JÚNÍ 2021

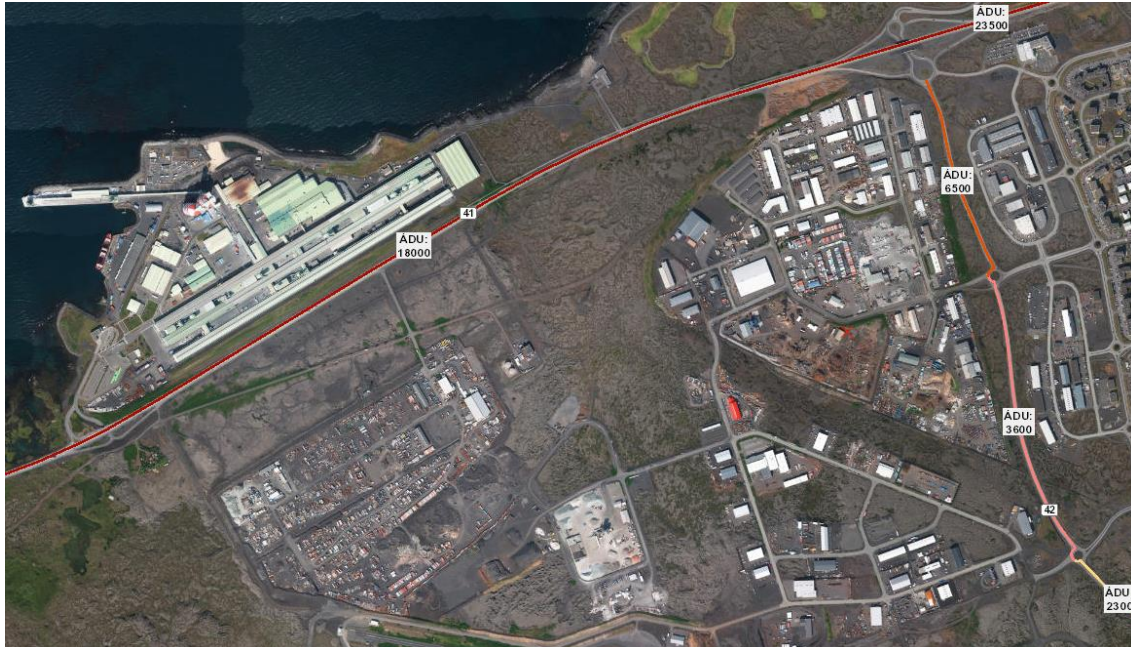
Í aðalskipulagi Hafnarfjarðarbæjar er gert ráð fyrir að iðnaðarsvæði sunnan Reykjanesbrautar tengist vegamótum við Straumsvík en ljóst er að umferð mun aukast um vegamótin og því mikilvægt að vegamótin geti tekið á móti áætlaðri umferð um þau og um leið tryggt aðgengi og öryggi allra vegfarenda. Ársdagsumferð (ökutæki/sólarhring) þjóðvega á svæðinu árið 2019 skv. upplýsingum á vef Vegagerðarinnar má sjá á eftirfarandi mynd.

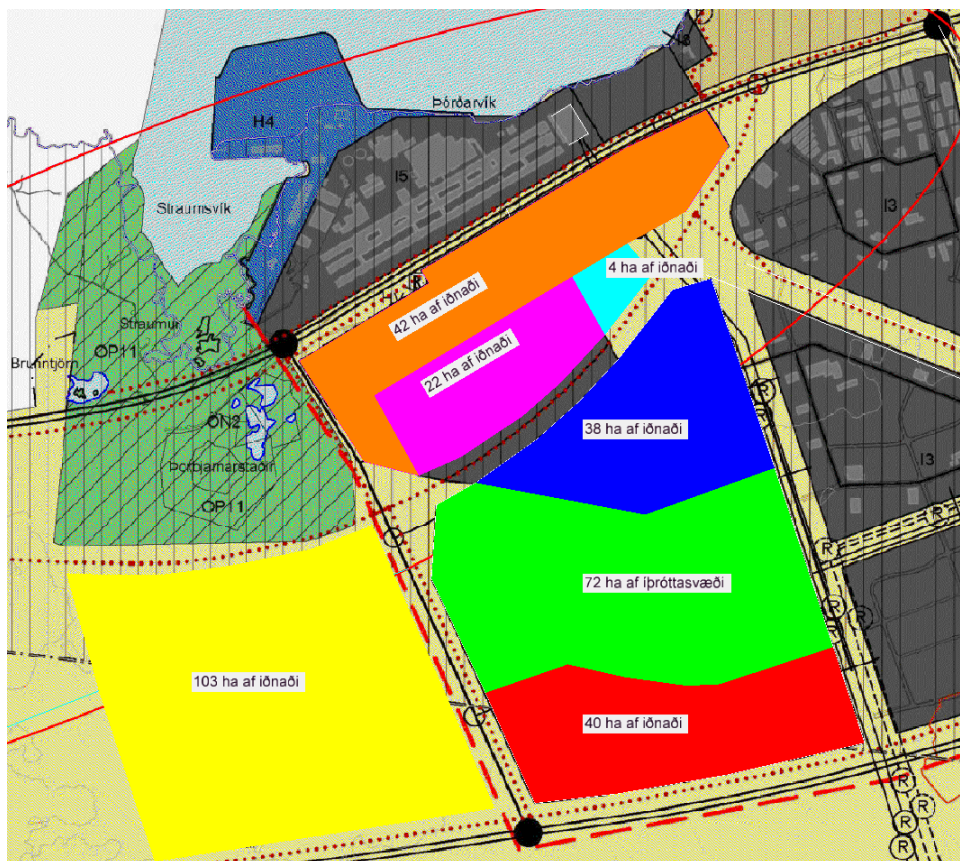
Upplýsingar varðandi áætlaða umferðarmyndun hafa fengist frá Hringrás sem stefnir á uppbyggingu á svæðinu, merkt ljósbláum lit á mynd hér að neðan. Þar er gert ráð fyrir alls um 500 ökutækjum/dag (fram og til baka). Hvað varðar græna íþróttasvæðið (IP8) er hér gert ráð fyrir sams konar umferðarmyndun og fyrir golfvallarsvæði og notast við sömu heimild og áður (*Trip Generation*). Annars má sjá áætlaða umferðarmyndun fyrir hvert svæði skv. töflunni hér að neðan. Tölurnar eru annars vegar birtar sem meðalumferð á virkum degi (hversdagsumferð, HVDU) og hins vegar sem klukkustunda-umferð á háannatíma.

Hér er því gert ráð fyrir að heildar umferð sem myndist á umræddu svæði sunnan Reykjanesbrautar sé um 5.500 ökutæki/sólarhring á virkum degi og tæplega 1.400 ökutæki/háannaklst. Eins og áður var komið inn á þarf að taka þessum tölum með ákveðnum fyrirvara þar sem litlar upplýsingar liggja fyrir um starfsemi á svæðinu nema að um iðnaðarsvæði er að ræða. Hvað varðar tengingu þessarar umferðar við núverandi mislægu vegamót við Straumsvík er alls óvíst að öll umferðin leyti þangað, einhver hluti umferðar gæti átt uppruna og endi innan svæðis (þ.e. endi ekki á Reykjanesbraut) sem og að einhver hluti umferð gæti notast við önnur vegamót við Reykjanesbraut (t.d. núverandi vegamót við Krýsuvíkurveg eða framtíðar vegamót við Rauðamel). Á móti kemur að allt eins líklegt er að hluti umferðar frá öðrum hliðarsvæðum leyti til umræddra vegamóta við Straumsvík.

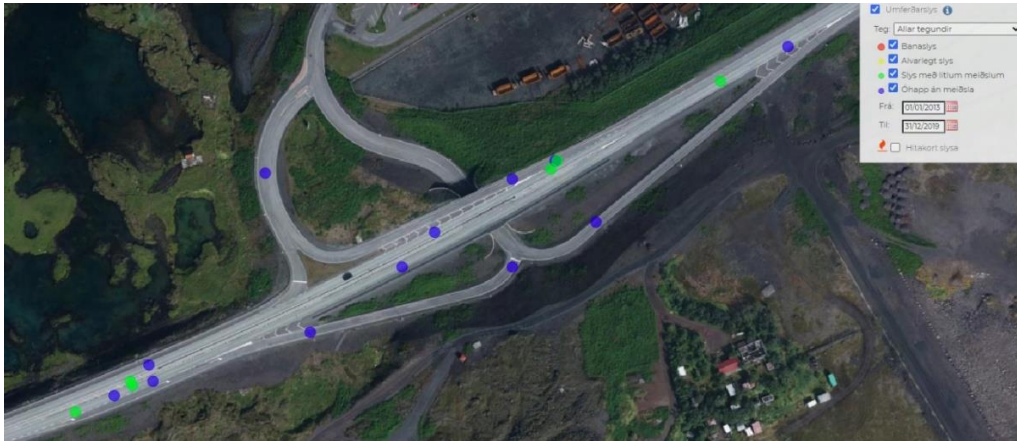
Í frumdrögum eru sýndar lausnir vestan álvers við núverandi mislæg vegamót sem sýna betri og öruggari tengingar Reykjanesbrautar við álver og svæði sunnan Reykjanesbrautar en núverandi tengingar. Horft til síðustu 7 ára 2013-2019 (núverandi mislægu vegamót voru gerð árið 2012) má sjá nokkuð af óhöppum og slysum í og við þessi vegamót, í öllum tilfellum er um að ræða óhöpp án meiðsla (blámerkt) eða slys með litlum meiðslum (grænmerkt), sjá skjáskot af vef Samgöngustofu hér að neðan.

Núverandi vegamót uppfylla ekki gildandi öryggiskröfur. Að- og fráreinar norðan Reykjanesbrautar eru of stuttar, sér í lagi eru aðstæður frá álveri til vesturs varasamar. Þar er í dag stöðvunarskylda og ökutæki því að aka úr kyrrstöðu yfir í veg með 90 km/klst. hámarkshraða. Ný hönnun gerir ráð fyrir að kröfur varðandi að- og fráreinar verði uppfylltar og að nýjum hringtorgum verði komið fyrir norðan og sunnan megin Reykjanesbrautar til að tryggja flæði og öryggi í gegnum vegamótin. Hringtorg eru talin hvað öruggust vegamóta í plani og mislæg vegamót með hringtorgum beggja vegna hafa reynst góð lausn á Reykjanesbraut sem víðar.
