ELDISSTÖÐ RÖNDINNI KÓPASKERI

Umhverfismatsskýrsla

01.03.2022

MÁU Fiskeldi Röndinni Kópaskeri

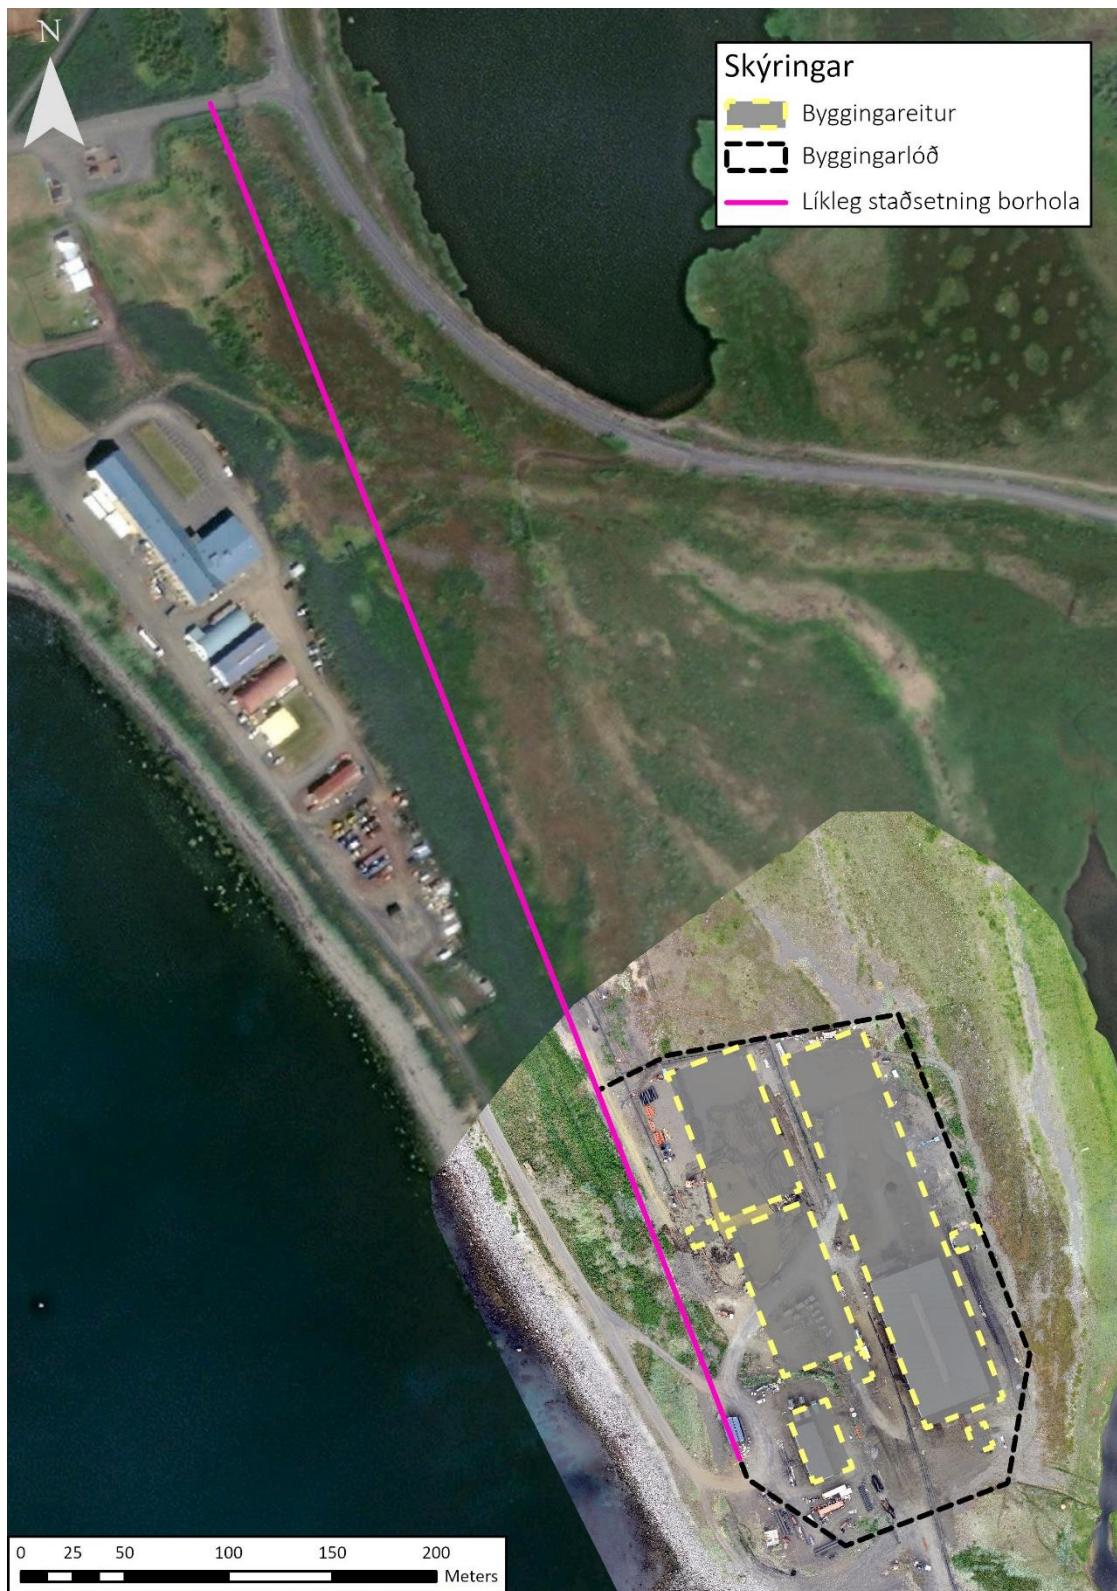
MYND 2.5 Yfirlit af framkvæmdarsvæði. Fjólublá lína táknar það svæði sem komandi borholur eru líklegar til að vera staðsettar á.

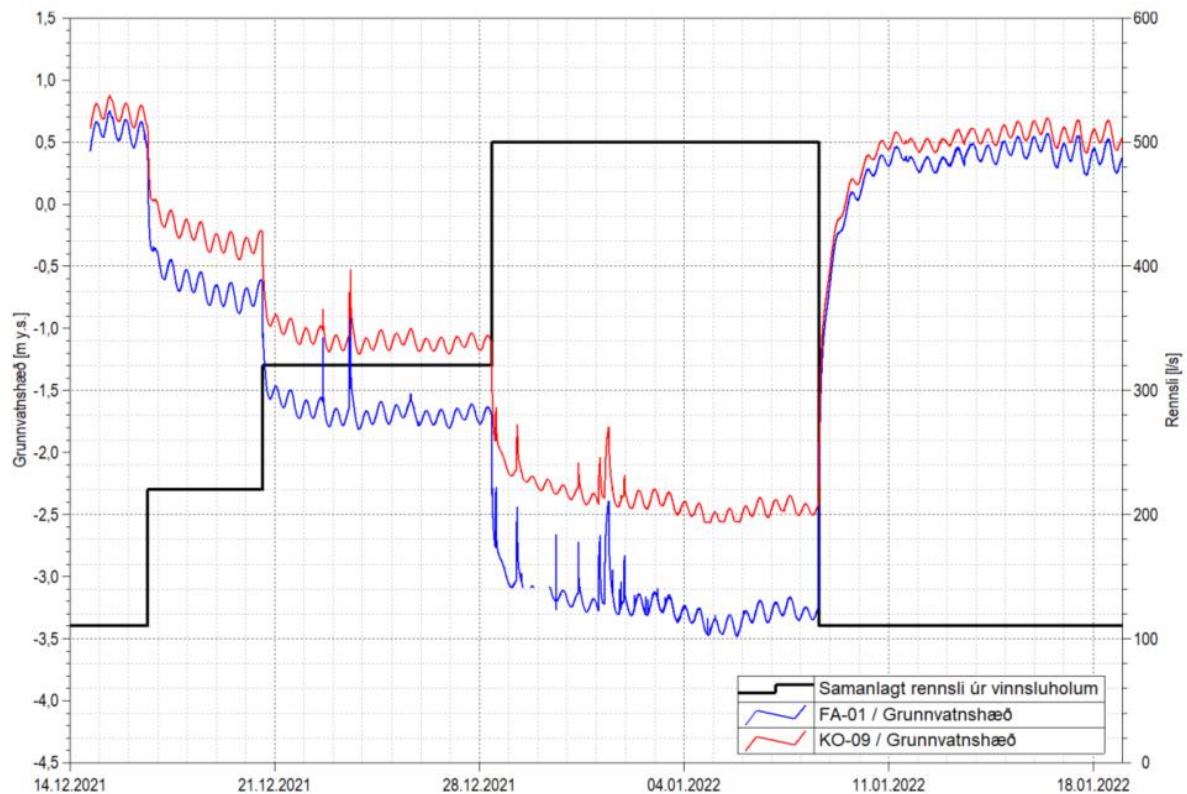
sé brotið og vatnsleiðandi. Einnig má sjá að sjávarföll hafa greinilega áhrif í báðum holum, sem þýðir að þær eru í ákveðnu þrýstisambandi við sjó.

MYND 4.3 Vatnshæð í holum FA-01 og KO-09 ásamt heildarrennsli úr vinnsluholum

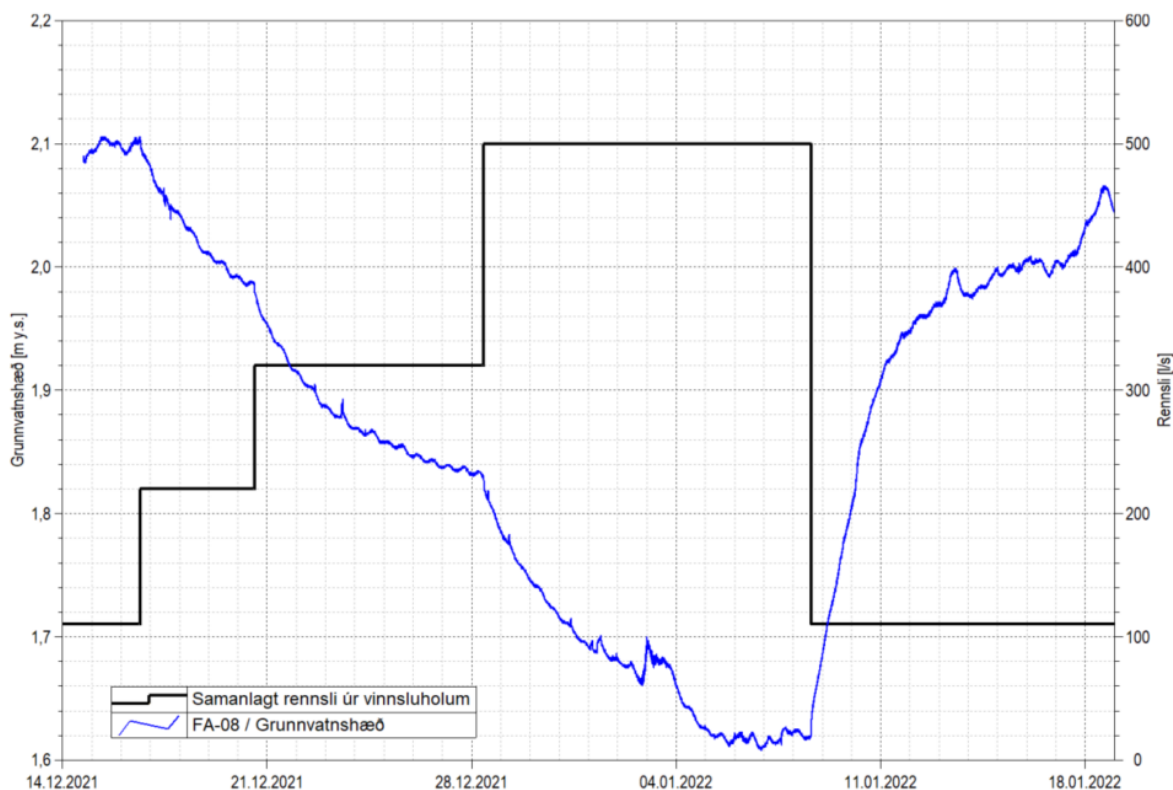
Á mynd 4.4 má sjá vatnshæð í holu FA-08 ásamt heildarrennsli úr vinnsluholum. Greinilegt er að vatnsborð í holunni svarar dælingunni en svörunin er mildari en í holum FA-01 og KO-09. Hóla FA-08 er í um 550 m fjarlægð frá vinnsluholum (sjá mynd 4.1) en hugsanlega hefur sprungustefna á svæðinu þau áhrif að svörunin er minni.

MYND 4.4 Vatnshæð í holu FA-08 ásamt heildarrennsli úr vinnsluholum

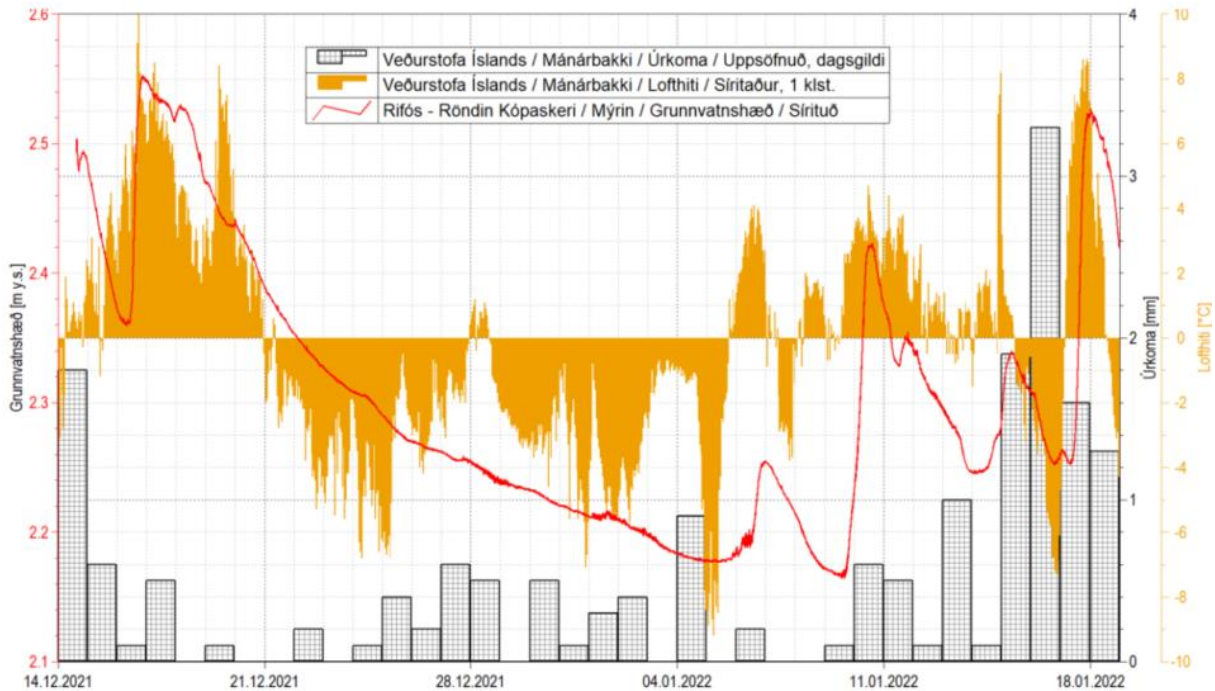
2 metrar við 2.000 l/sek vinnslu, þ.e.a.s. að því gefnu að samfelld kuldatið (eða þurrkatið að sumri) ríki á meðan dælingu stendur.

MYND 4.6 Vatnshæð í mýri, úrkoma og lofthiti á Mánarbakka

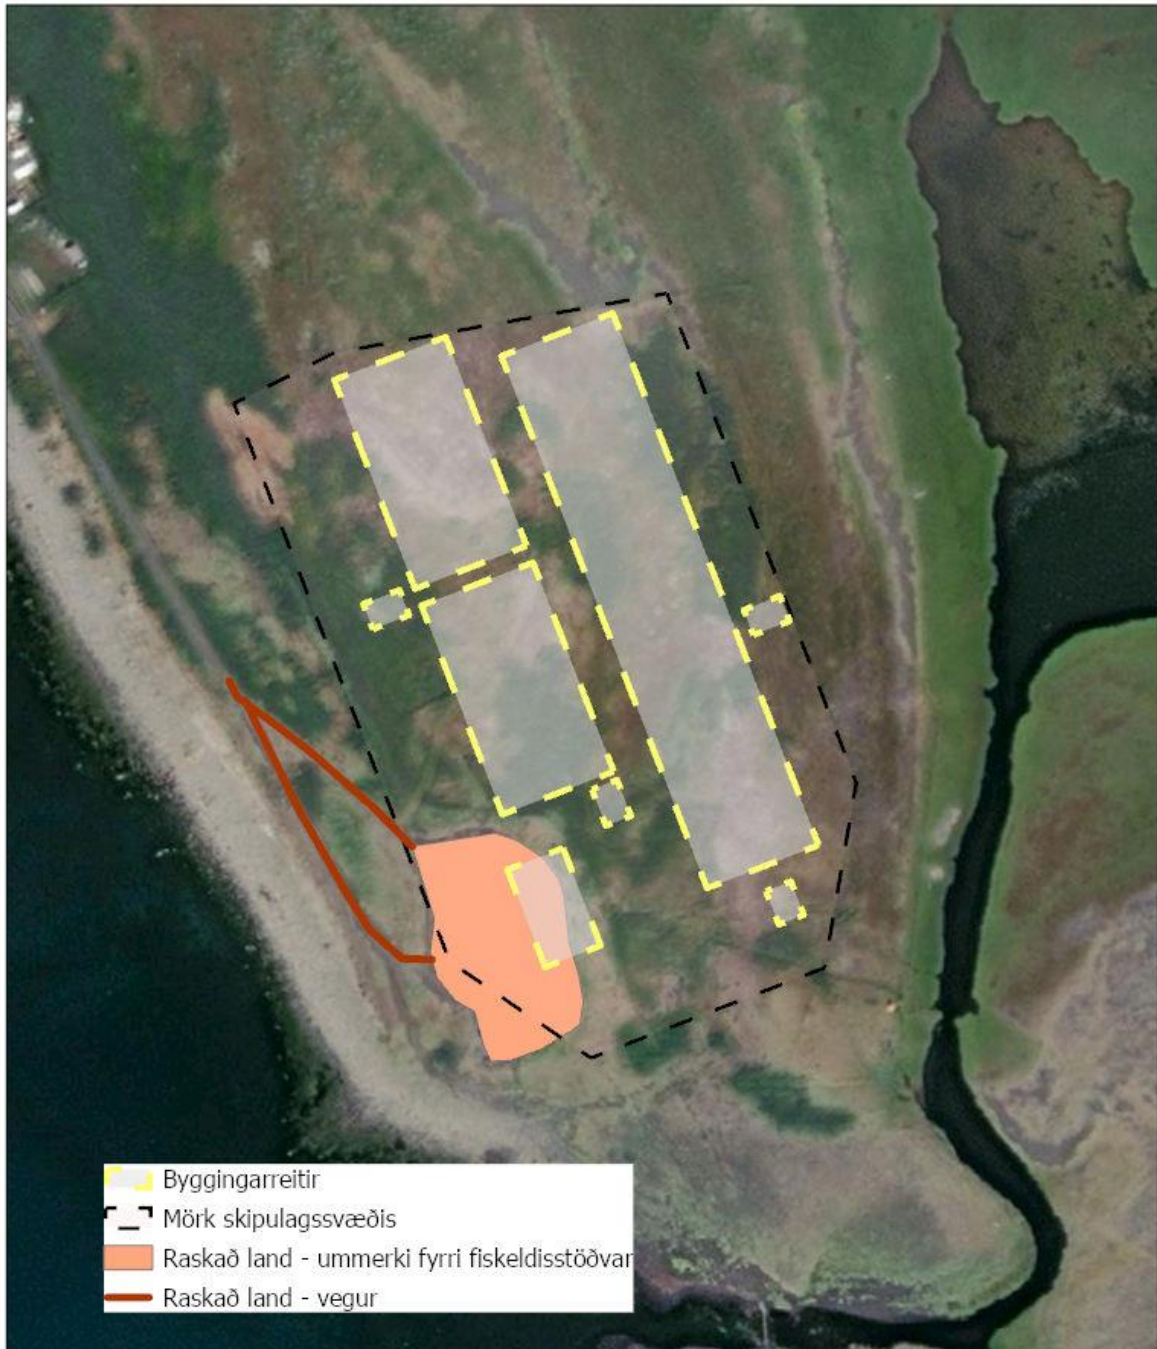
MYND 4.37. Raskað svæði vegna fyrri fiskeldis er táknað með appelsínugulu á kortinu. Kortið sýnir yfirlit yfir skipulagssvæðið, fyrirhugaða byggingarreiti og hve stórum hluta skipulagssvæðisins hefur þegar verið raskað með fyrri eldisstöð og vegum um jarðmyndunina. Mynd: Loftmælingar Íslands

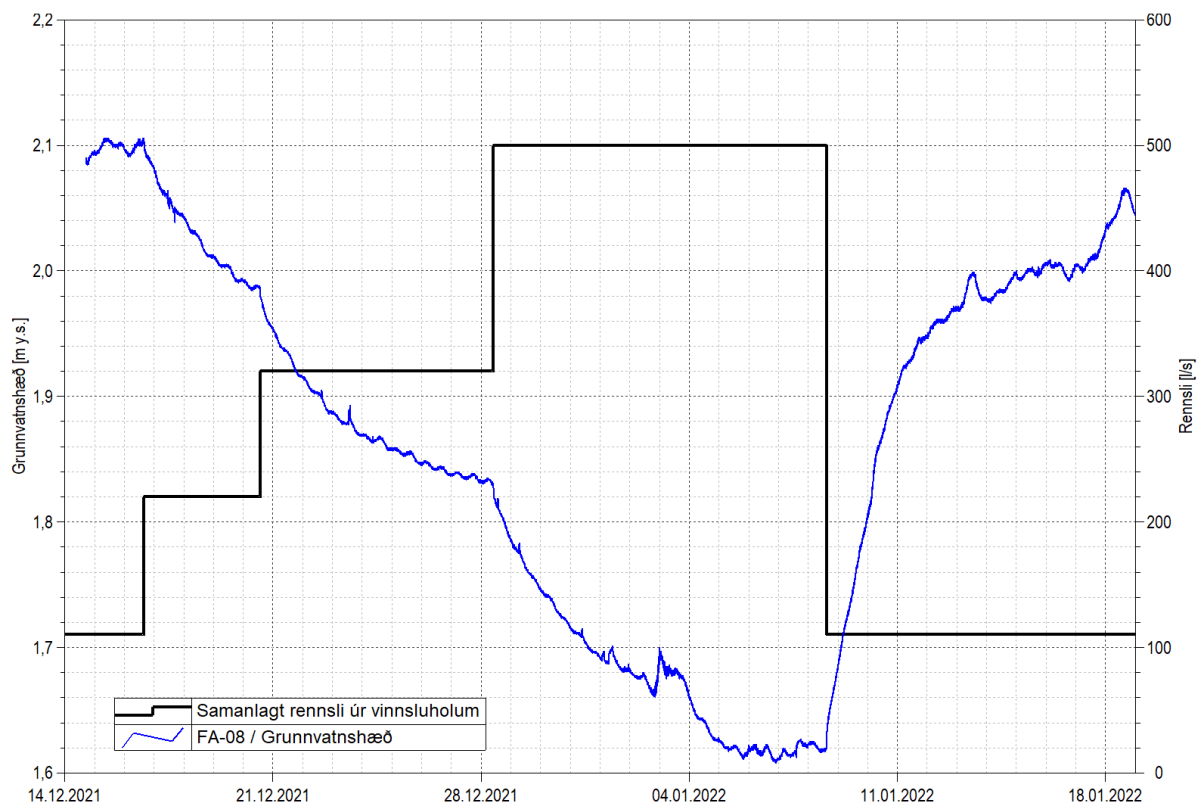
MYND 7. VATNSHÆÐ Í HOLU FA-08 ÁSAMT HEILDARRENNSLI ÚR VINNSLUHOLUM.

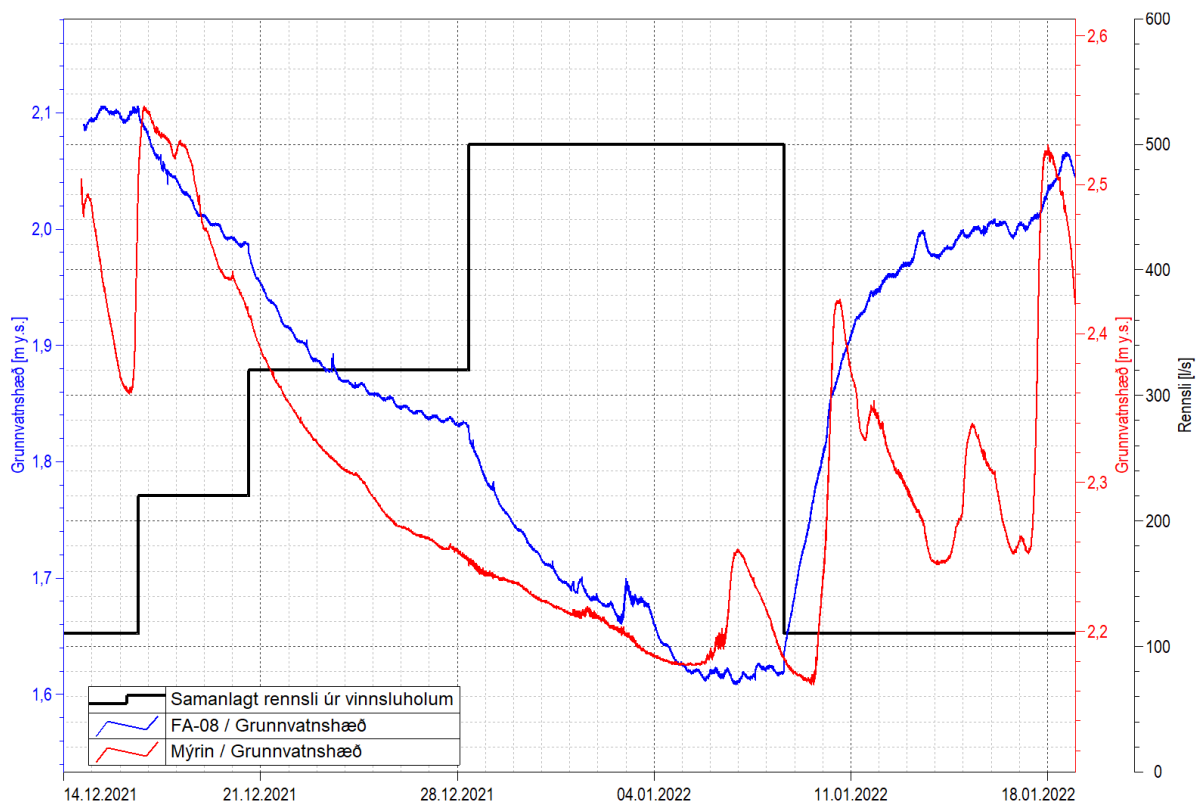
MYND 9. VATNSHÆÐ Í BRUNNI Í MÝRI ÁSAMT HEILDARRENSLI ÚR VINNLUHOLUM.

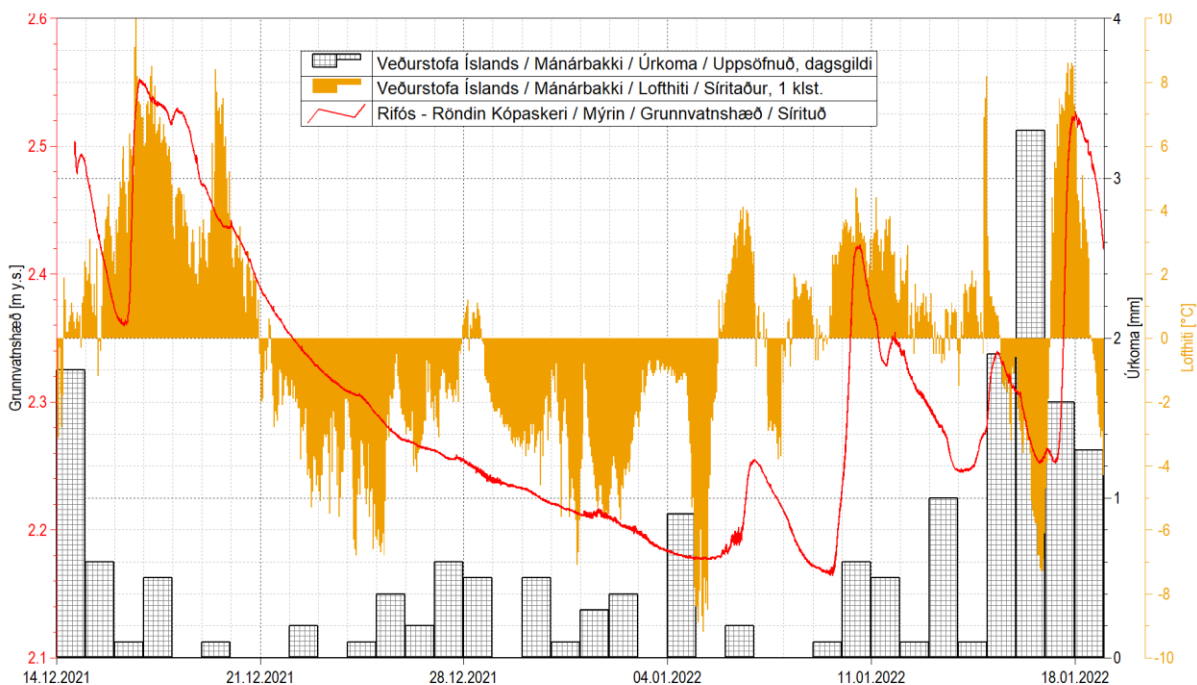
Mynd 10 sýnir vatnshæð í mýri (rauð lína) í samanburði við úrkomu (svartar súlur) og lofthita (appelsínugul lína) á Mánárbakka, Tjörnesi. Af línuritinu má ráða, að sterkt samband sé milli veðurfars og vatnshæðar í mýri. Þegar lofthiti fer yfir frostmark leysir snjó, sem aftur leiðir til hækkaðrar vatnsstöðu í mýri. Líklegast er talsverð snjókoma þann 14.12. en leysing hefst ekki fyrr en 16.12. þegar lofthiti fer vel yfir 0°C. Veður fer almennt hratt kólnandi frá 19.12. og sú úrkoma sem fellur er snjór, fram að leysingum 6.1. og 9.1. Talsverð snjókoma er 16.1. og að sama skapi talsverð leysing 17.1. Áhrif þessara veðurfarsatburða eru í öllum tilfellum vel greinileg á vatnshæð í mýri.

MYND 10. VATNSHÆÐ Í MÝRI, ÚRKOMA OG LOFTHITI Á MÁNÁRBAKKA.
