DÝPKUN Á GRYNNSLUNUM, HORNAFIRÐI

Matsskyldufyrirspurn

Júní 2022

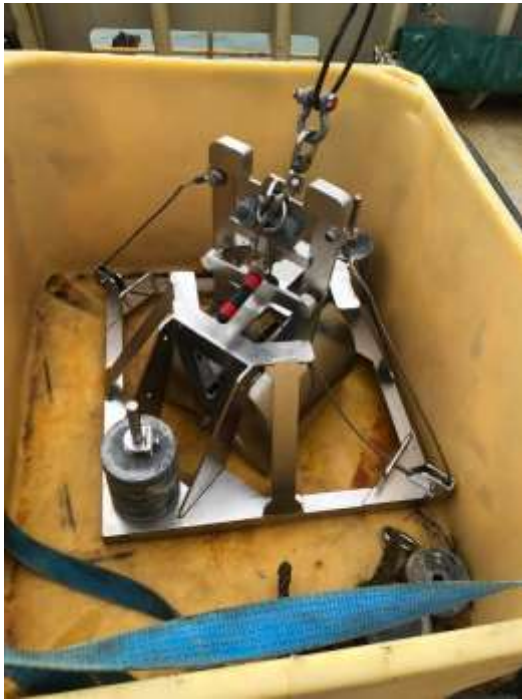
Mynd 1: Sýnatökubúnaður notaður við úttekt á botndýralífi á fyrirhuguðu losunarsvæði utan Hornafjarðaróss. Botngreipin KC-daygrab leggst á hafsbótinn, við það lokast skófla sem grípur sýni af botninum.

Öllum sýnum var safnað á lóðsbát Hornafjarðarhafnar, Birni Lóðs, þann 31. mars 2022. Siglt var út að fyrirhuguðum losunarreit við Grynnslin utan við Hornafjarðarós. Þar er úttektarsvæði, afmarkað með fjórum punktum og er flatarmál svæðisins áætlað um 200x200m. Samkvæmt dýptarmæli lóðsbátsins er dýpið á svæðinu er 18-25 metrar. Tekin voru fjögur sýni innan úttektarsvæðis þar sem notast var við botngreipina KC-daygrab sem hentar vel á sandbotni líkt er að finna á úttektarsvæðinu (mynd 1). Siglt var yfir uppgefnum hnitum (tafla 1), greipin hengd á 8 mm hydrovír og hífð út yfir borðstokk lóðsbátsins með krana. Greipinni var sigið niður á hafsbotn með áfastri öryggislínu sem var síðan dregin upp samhliða greipinni.

Botngreipin tekur sýni úr hafsbotni sem nemur um 15 lítrum, botnsetið á sýnatökustað reyndist vera mjög fíngerður sandur og lak því hluti hans meðfram greipinni er hún var hífð upp. Öll sýnin heppnuðust þó vel, greipin lenti vel á hafsbotni og náði góðum sýnum. Hverju sýni fyrir sig var komið fyrir í merktum poka. Eftir að komið var í land voru sýnin sigtuð með 0,5 mm sigti og farið var í gegnum það sem eftir sat í sigtinu í víðsjá. Auk þess var farið í gegn um 500 g af ósigtuðum hluta hvers sýnis í víðsjá.

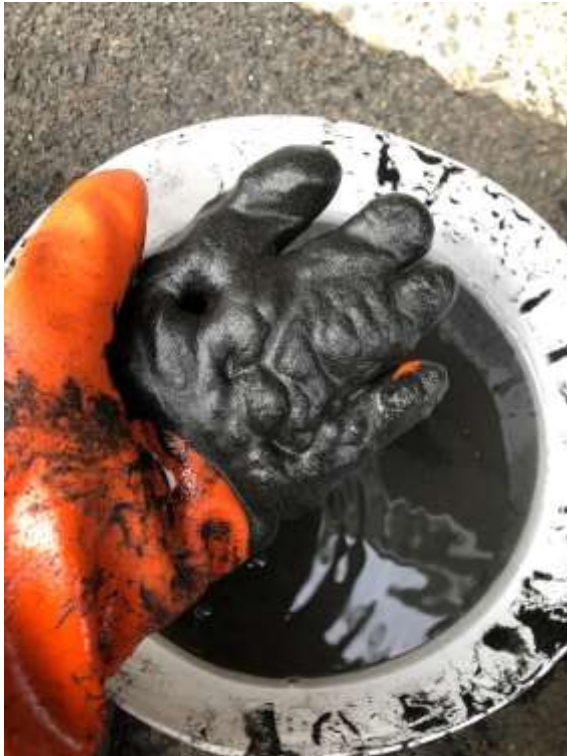
Mynd 2: Botnset fyrirhugaðs losunarsvæðis utan Hornafjarðaróss einkennist af fínkornóttum svörtum sandi.

Botndýralíf á úttektarsvæði reyndist vera tiltölulega fábrotið og botnset samsett úr fínkornóttum svörtum sandi sem fór allur í gegn um 0,5 mm sigti (mynd 2). Töluvert magn af burstaormum (*Polychaeta*) voru til staðar í öllum sýnum, auk þess mátti finna marflær (*Amphipoda*) í þeim flestum. Burstaormar og marflær voru ekki greindar til tegunda. Í sýni KC-03 mátti finna hjartaígul (*Spatangus purpureus*) og í sýni KC-04 voru tvær kolkuskeljar (*Yoldia hyperborean*) (Tafla 2.).
