FJARÐARHEIÐARGÖNG: FORNLEIFAÚTTEKT

LILJA LAUFHEY DAVÍÐSDÓTTIR (RITSTJÓRI)

FORNLEIFASTOFNUN ÍSLANDS

REYKJAVÍK 2021

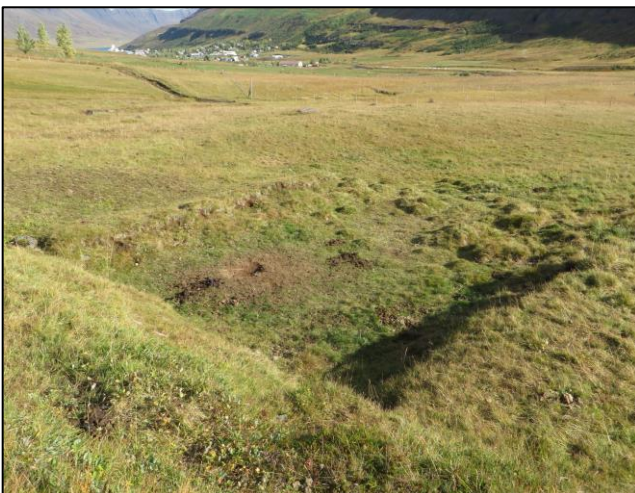
Myndir 12-13. Tóft NM-249:504, horft til suðausturs á mynd til vinsti og uppmæling af tóftinni til hægri.

Tóft af ungum fjárhúsum er ofan Seyðisfjarðarvegar, suðaustan undir allhárri brekku. Tóftin er um 55 m norðvestan við timburrétt og 260 m norðan við bæinn í Fjarðarseli 250:001. Miðlína nýs vegar í tengslum við Fjarðarheiðargöng liggur yfir tóftina. Að sögn Jóhanns Sveinbjörnssonar, heimildamanns, var íbúi í kaupstaðnum með fjárhús á þessum stað á fyrri hluta 20. aldar. Þau eru ekki nógu gömul til þess að geta talist til fornminja en þar sem þau munu að líkindum hverfa ef af vegaf framkvæmdum verður, var talið rétt að skrá þau með öðrum minjum innan áhrifasvæðis framkvæmdanna.

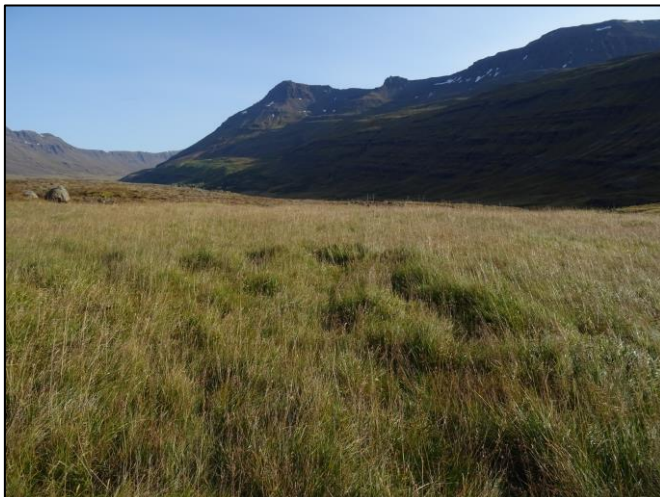
Myndir 19-20. Óljós tóft NM-249:528, horft til austurs á mynd til vinstri og uppmæling af tóftinni til hægri.

Óljós tóft er 260 m austan við Selið 061, um 25 m austan við vélgrafinn skurð og 70 m vestan við Seyðisfjarðarveg (93). Þá er hún 15 m vestan við miðlínu nýs vegar í tengslum við Fjarðarheiðargöng. Tóftin er í smápýfðum og grónum valllendismóa sem hefur verið ræstur fram með skurðgrefti.

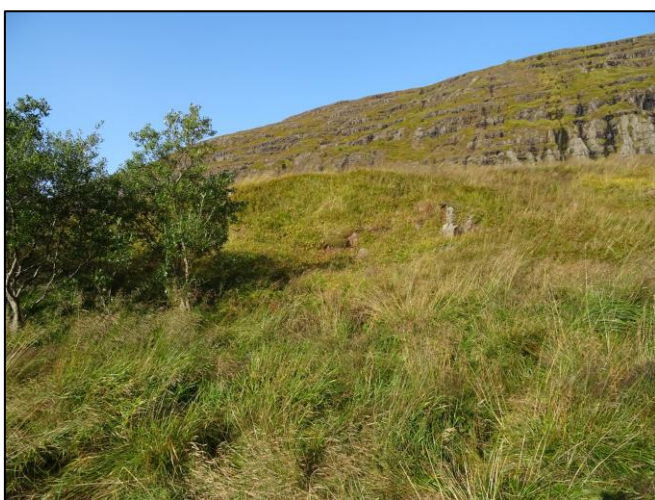
Myndir 21-22. Kálgarður NM-249:531, horft til norðvesturs á mynd til vinstri og uppmæling af kálgarðinum til hægri.

Kálgarður er utan í brekku í norðvesturhluta Hagavallar, 680 m norðvestan við golfskála Hagavallar. Jafnframt er hann rúmum 60 m norðan við miðlínu nýs vegar í tengslum við Fjarðarheiðargöng.

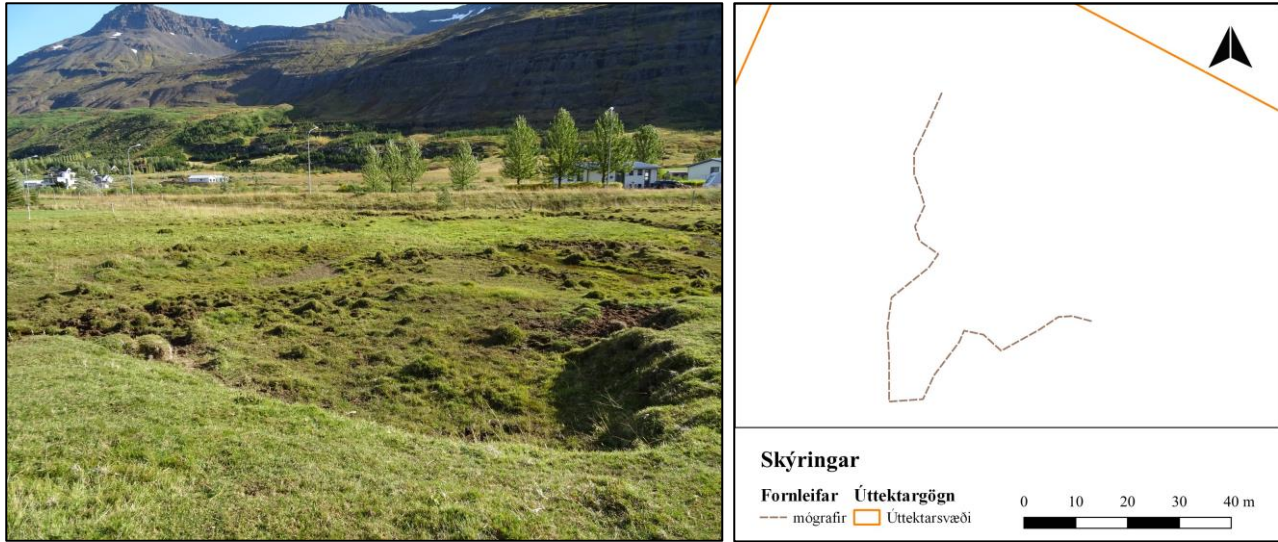
Myndir 23-24. Mógrafir NM-249:583, horft til austurs á mynd til vinstri og uppmæling af þeim til hægri.

Mógrafirnar eru innan grasi vaxins smápýfðs beitarhólfs hrossa. Mikið rof er innan

svæðisins og þar er illa farið af ágangi hrossanna. Á vesturhluta svæðisins, nær Seyðisfjarðarvegi (93) er svæðið mjög blautt og þar rennur lækur yfir mógrafirnar.

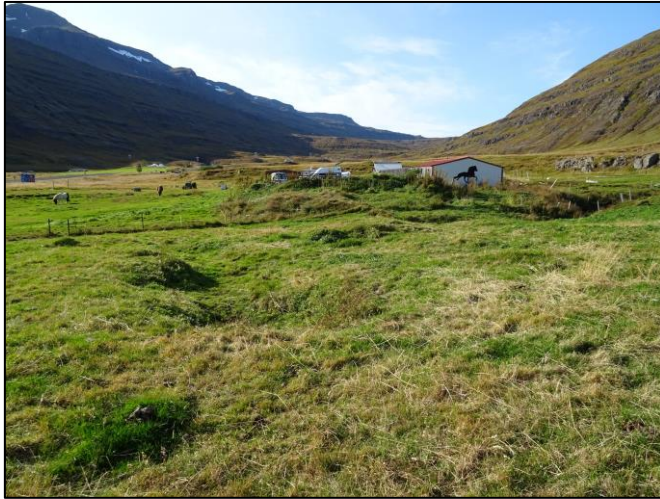
Mynd 37. Mógrafir NM-249:649 horft til suðvesturs.

0,1-0,7 m á dýpt og alveg grónar og þurrar. Hugsanlega hefur verið fyllt upp í grafirnar að einhverju leyti

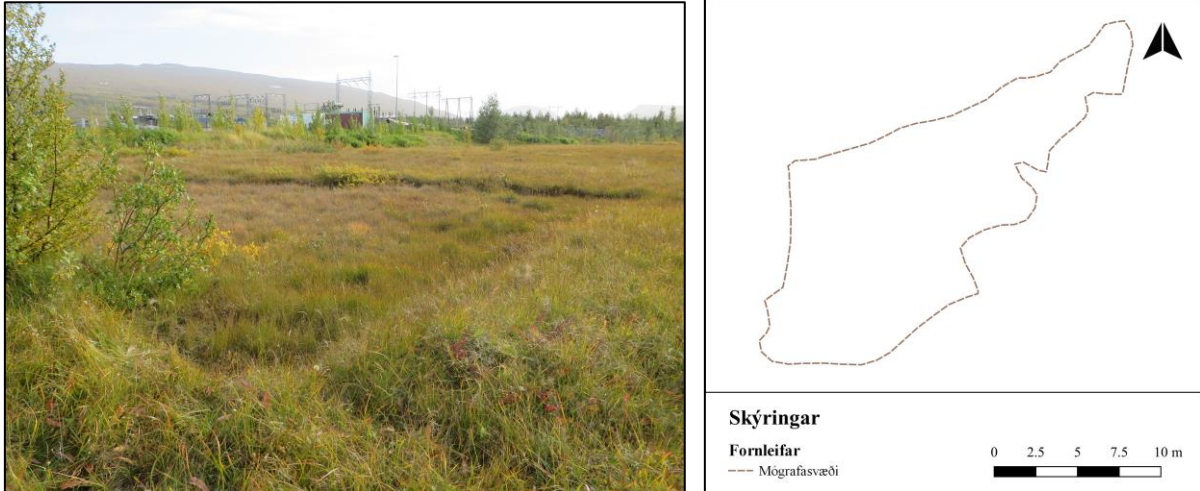
Myndir 57-58. Mógrafir SM-020:046, horft til SSA á mynd til vinstri og uppmæling af mógrafarsvæði til hægri.

Rask af völdum malarnáms er á norðurbakka Eyvindarár og þar er nokkuð hátt og bratt upp á hann. Á

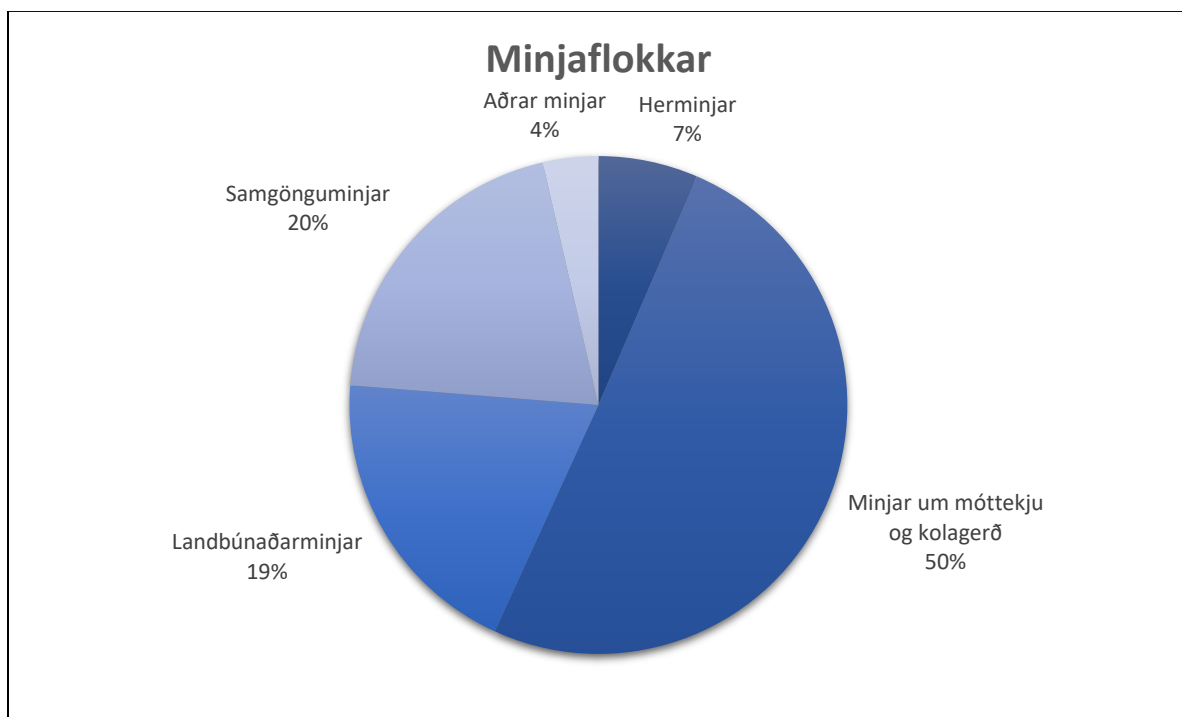
Skífurit 1. Hér má sjá fornleifarnar flokkaðar niður eftir minjaflokkum. Helmingur skráðra minja fellur undir flokkinn minjar um móttækju og kolagerð, sem er langstærsti minjaflokkurinn.
