Snjóflóðavarnir í Bolungarvík

Mat á umhverfisáhrifum

Matsskýrsla

Ágúst 2007
NV nr. 8-07

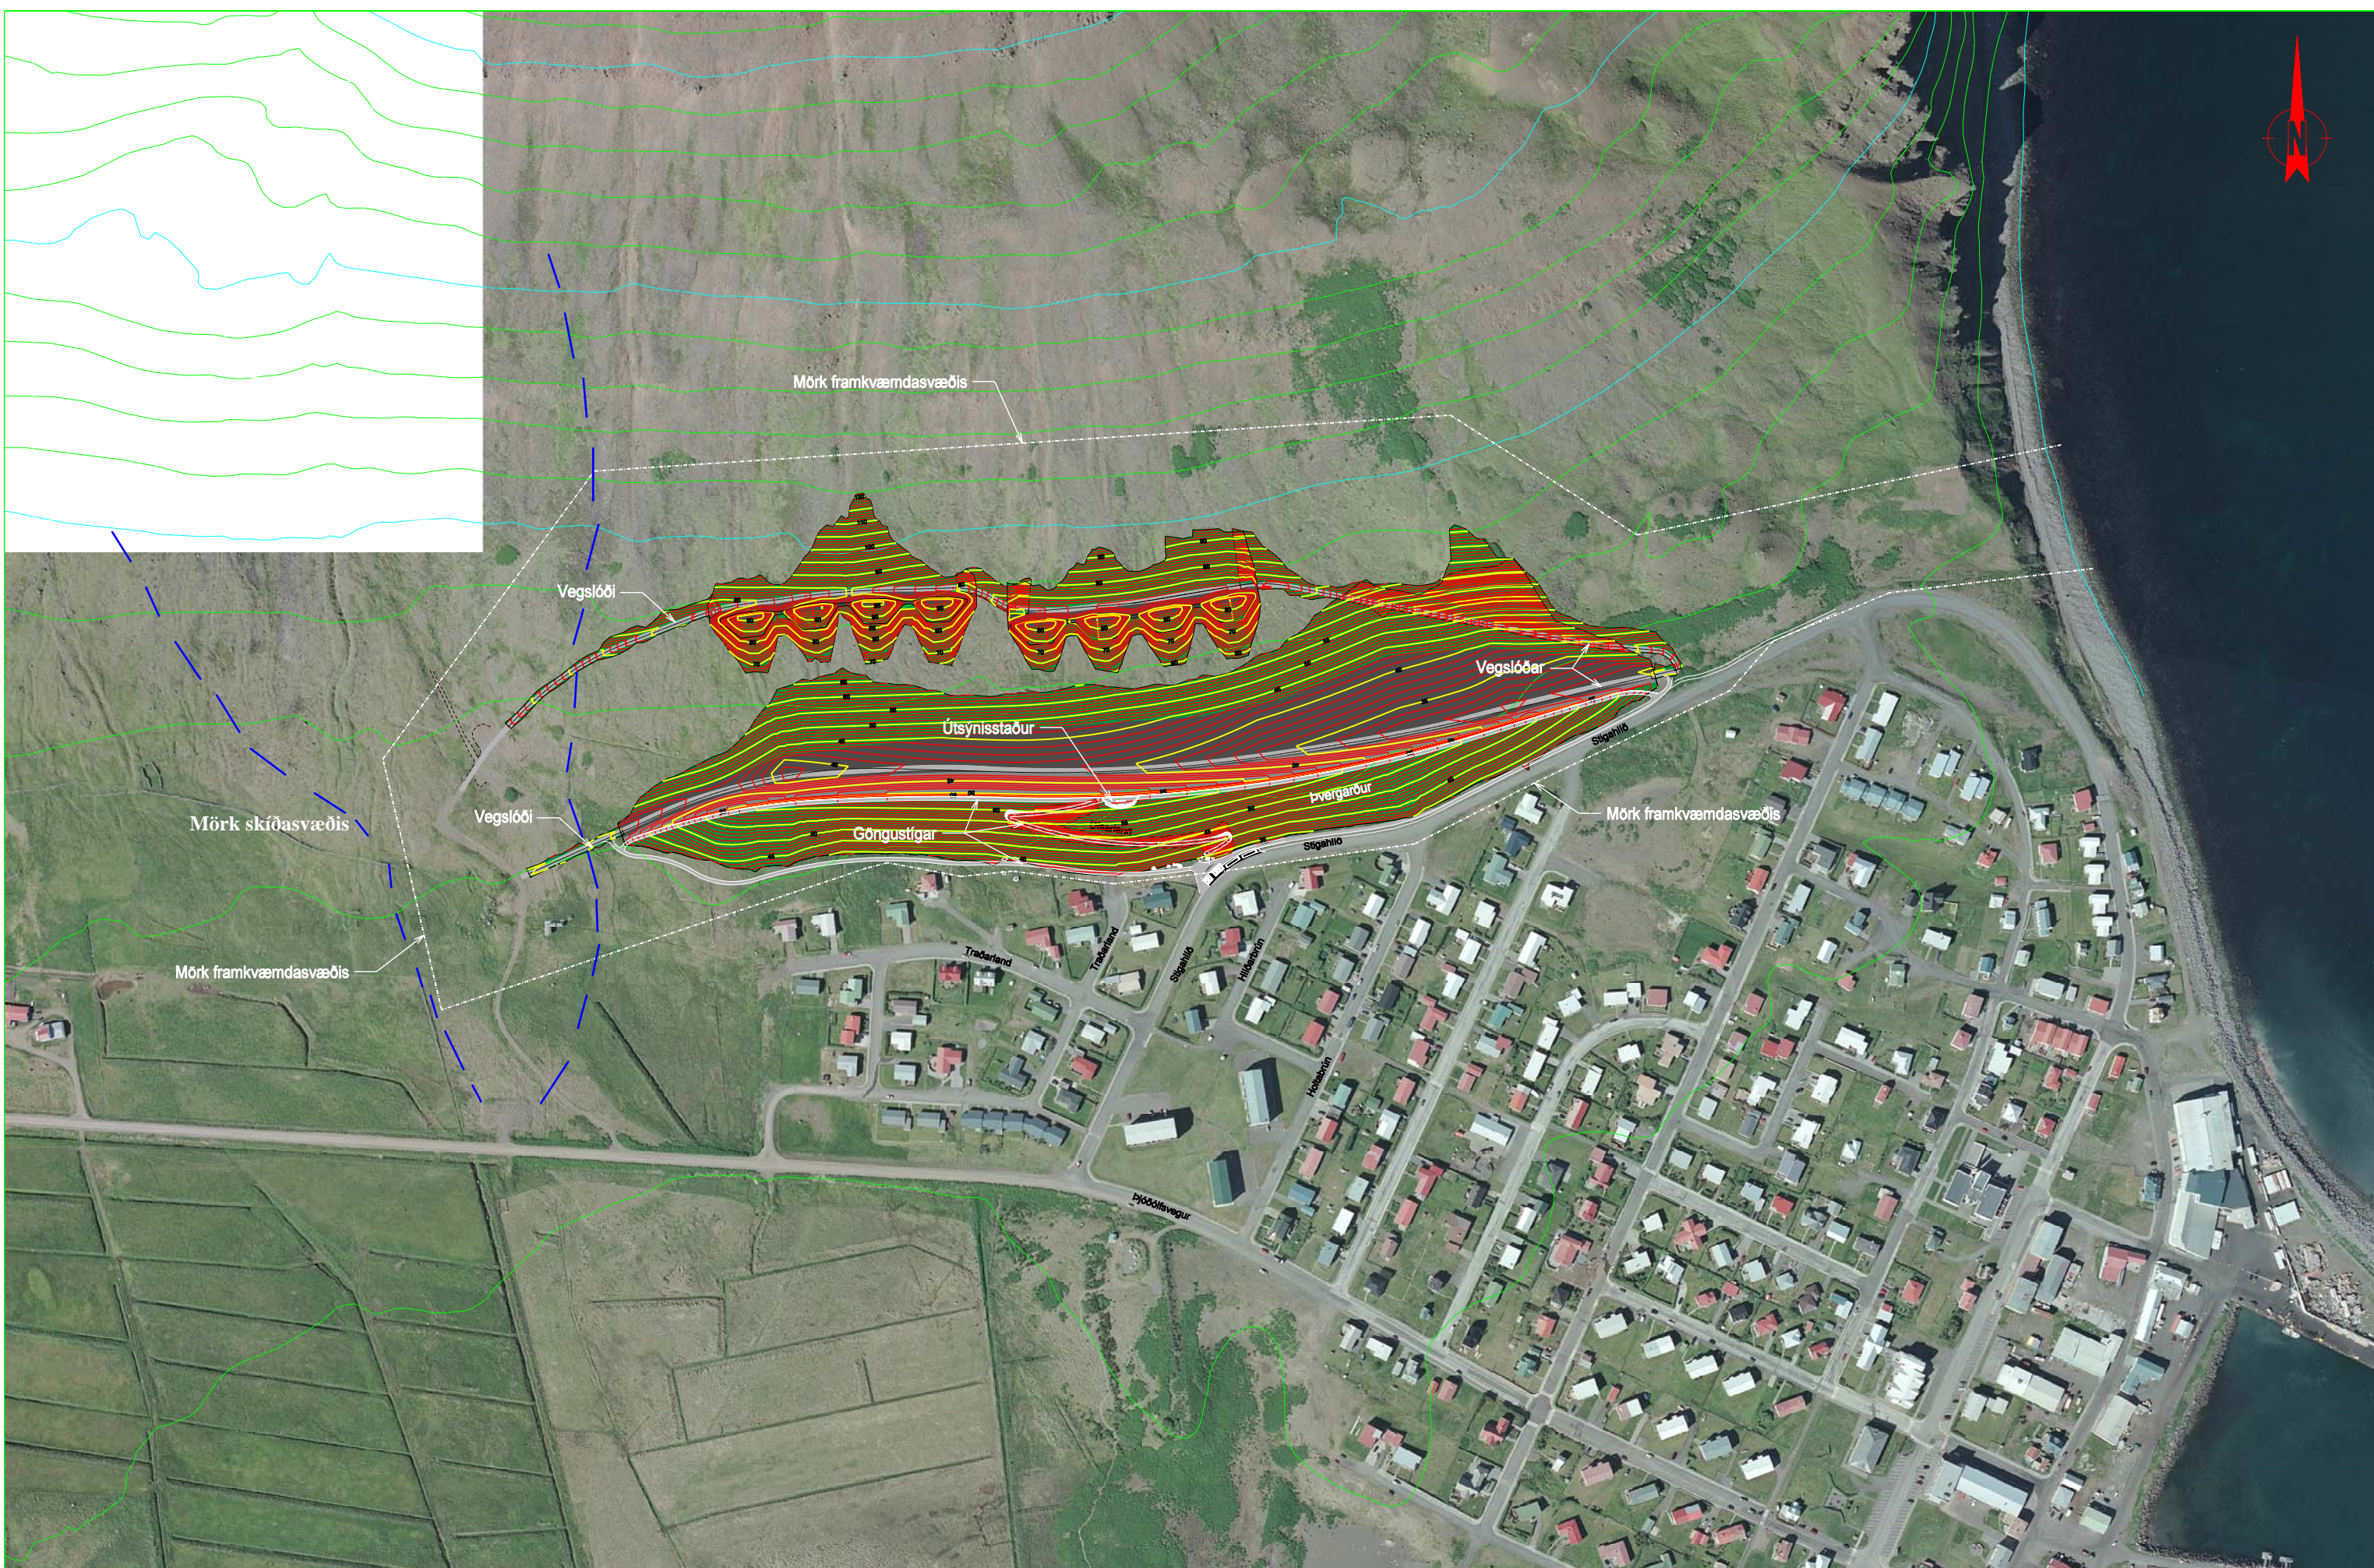
Mynd 1. Yfirlitsmynd yfir framkvæmdarsvæðið - Snjóflóðavarnir í Bolungarvík.

Varnirnar verða staðsettar í hlíðum Traðarhyrnu ofan við kaupstaðinn, frá skíðasvæði og út fyrir gatnamót Stigahlíðar og Hjallastrætis. Staðsetningin er sýnd á mynd 1.

Framkvæmdasvæðið er eins og sýnt er á mynd 1.

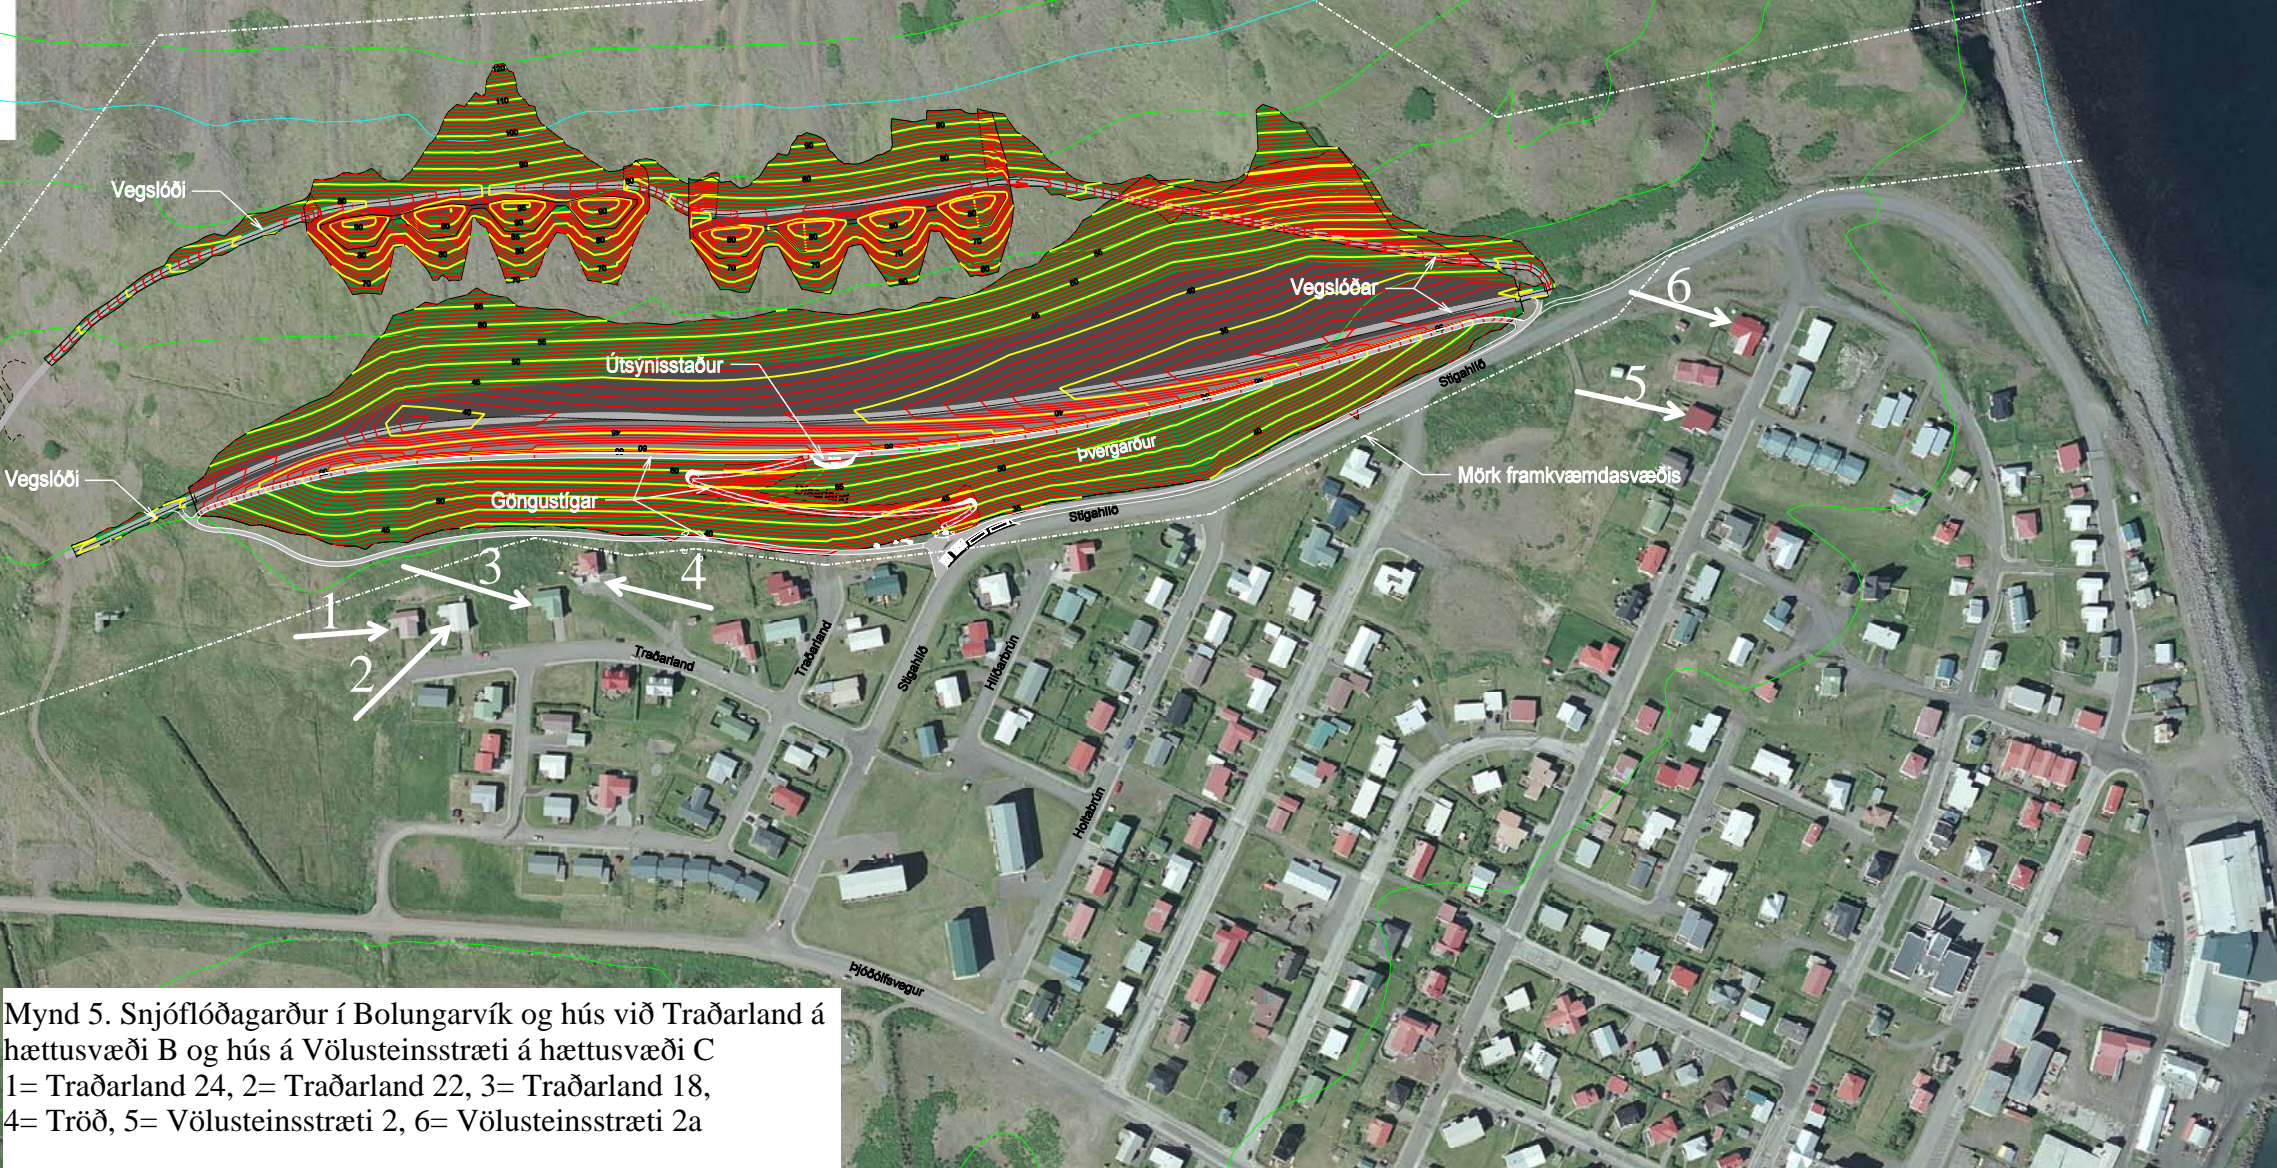
Mynd 5. Snjóflóðagardur í Bolungarvík og hús við Traðarland á hættusvæði B og hús á Völusteinsstræti á hættusvæði C
1= Traðarland 24, 2= Traðarland 22, 3= Traðarland 18,
4= Þróð, 5= Völusteinsstræti 2, 6= Völusteinsstræti 2a

sem næst staðaráhættu, 0,3 af 10.000 og aldrei meiri en 1,0 af 10.000. Með varnargarðinum verður staðaráhætta byggðarinnar aldrei meiri en 1,0 af 10.000 fyrir utan fjögur hús í Traðarlandi en þau verða á hættusvæði B (1,0-3,0 af 10.000, sjá mynd 4 og 5).

Tvö hús við Völusteinsstræti eru á hættusvæði C (3,0 eða meira af 10.000, sjá mynd 4 og 5). Samkvæmt upplýsingum frá Framkvæmdasýslu ríkisins er áætlað að ljúka öllum vörnum í Bolungarvík fyrir árið 2010. Framhald þeirra varna sem nú eru í kynningu verða samkvæmt Framkvæmdasýslu ríkisins hannaðar og kynntar á framkvæmdatímanum. Þangað til framkvæmdum er lokið verður farið eftir rýmingaráætlunum Veðurstofu Íslands (bréfl. uppl. Grímur Atlason bæjarstjóri Bolungarvíkurkaupstaðar).

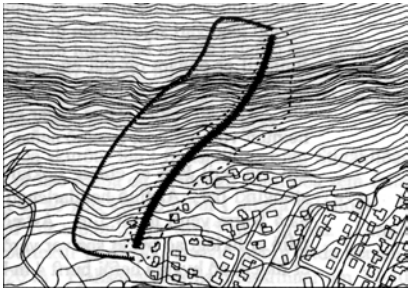
Mynd A. S-laga leiðigarður ofan Dísarlands (teikn. Hnit hf/NGI).

1. Lögð var fram hugmynd um S-laga leiðigarð og þvergarð til að verja mestan hluta Dísar- og Traðarlands. Þessari hugmynd var hafnað þar sem hún uppfyllti ekki nauðsynlegar kröfur um varnir nema með miklum breytingum. Vegna þeirra breytinga hefði kostnaður við þá útfærslu varnargarðs orðið mun meiri en verðmæti eignanna sem ætlað var að verja.

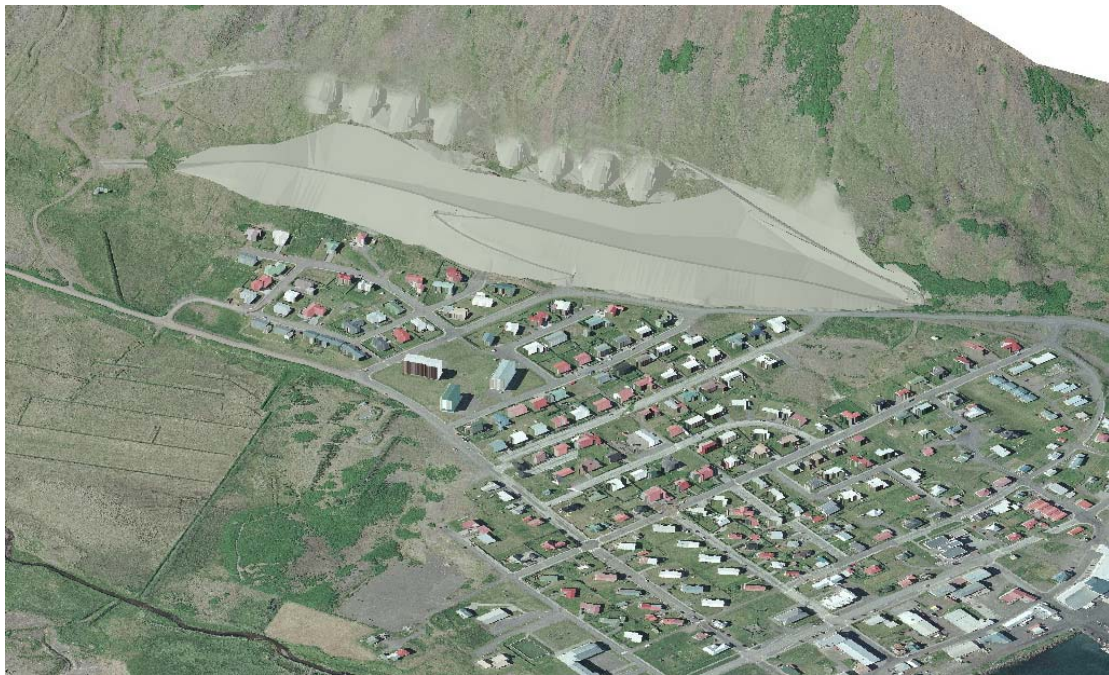
Mynd 12. Snjóflóðagarðurinn settur inn á loftmynd.

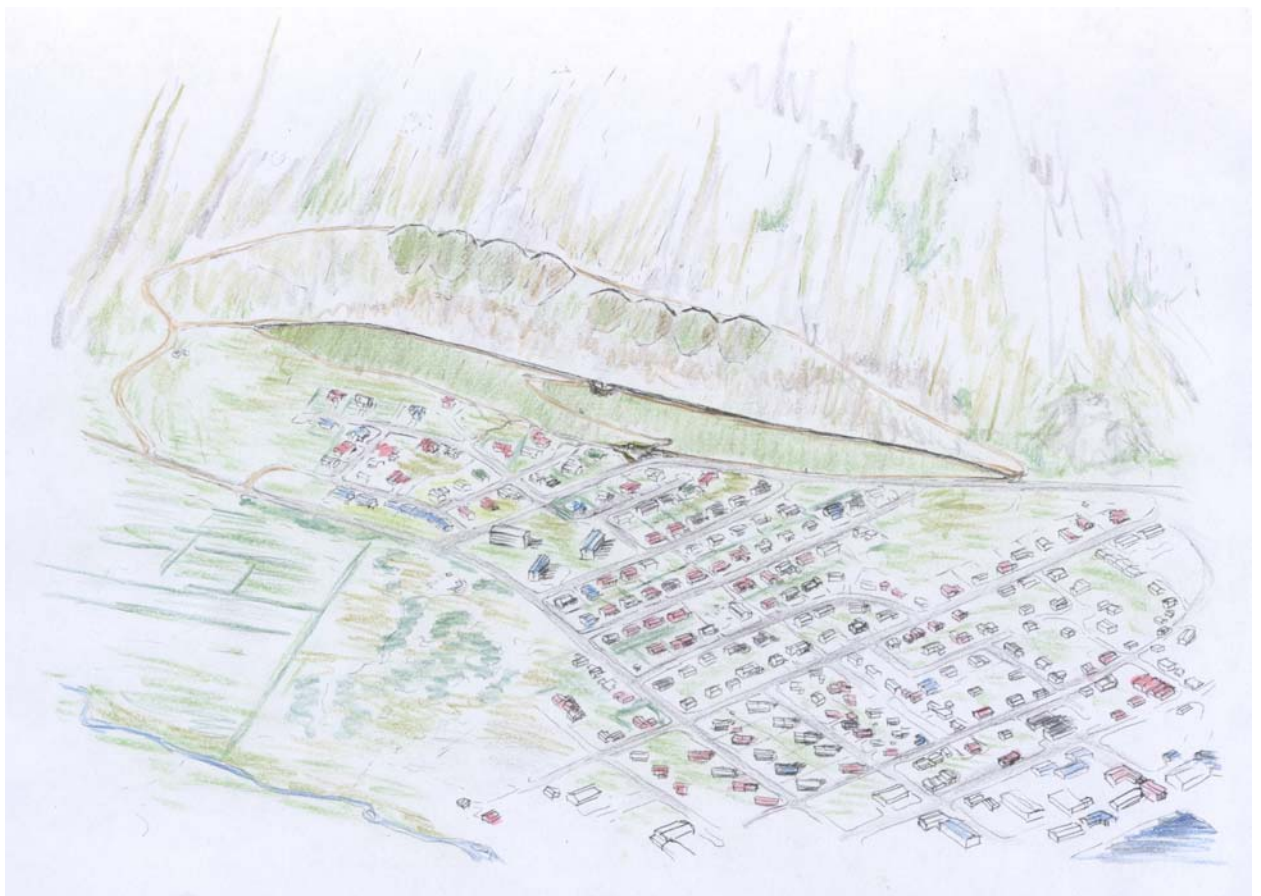
Mynd 13. Bolungarvík og snjóflóðagarður ofan byggðarinnar (teikning: Landmótun ehf).
