Deiliskipulag Hveravalla

Frekara mat á umhverfisáhrifum framkvæmda

DEILISKIPULAG HVERAVALLA 1997

FREKARA MAT Á UMHVERFISÁHRIFUM FRAMKVÆMDA

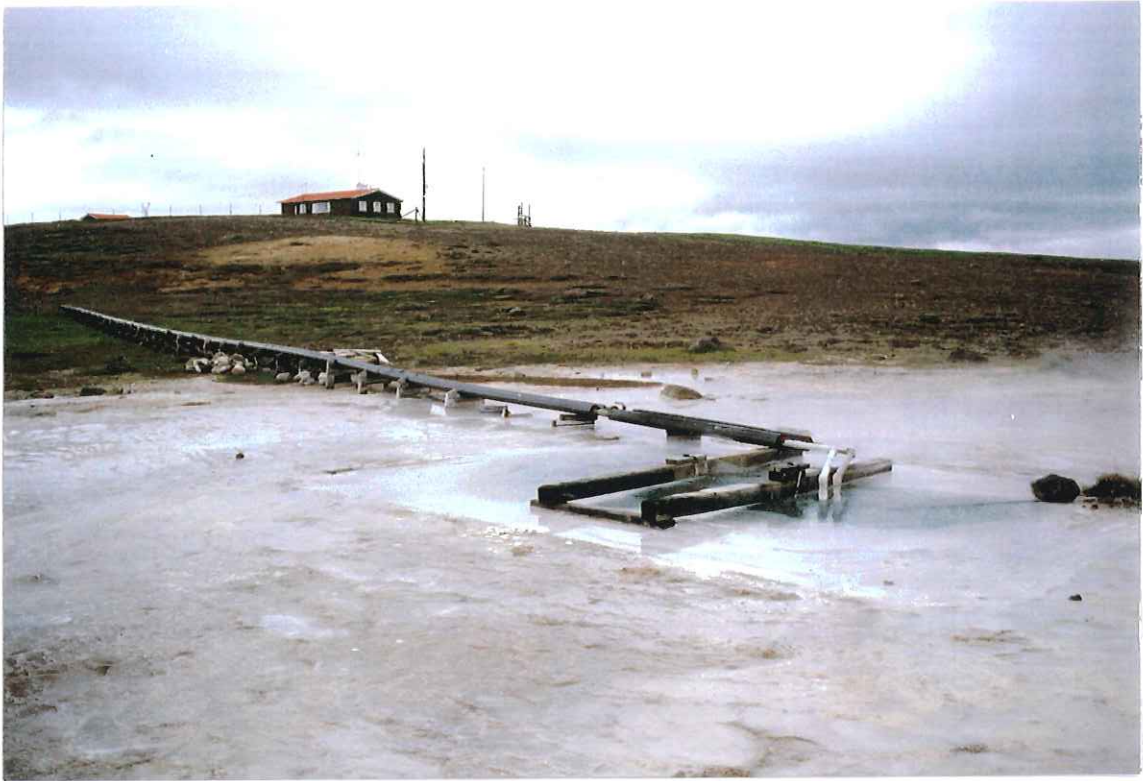
Mynd 14. Ljósmynd af Bóluhver og rörum sem liggja að Veðurathugunarstöð. Rör að kofa Sauðfjárveikivarna liggur til hægri (austurs) frá hvernunum (ljósm. Helgi Torfason, 07. 07 1996).

Frá Bóluhver liggur svört plastleiðsla í kofa Sauðfjárveikvarna sem stendur neðan við efri hverabunguna. Er vatnið leggur af stað er það um 90°C en frá kofanum komu 0,5 l/s af 75,8°C heitt vatn þann 10. júlí 1996. Orkan í því vatni sem tekið er úr hvernum nægir til að hita upp nokkur einbýlishús. Áhrif vatnstökunnar eru aðallega þau að hrúðurmyndun er hægari á hverabungunni. Afleiðing þess er sú að hrúður á bungunni eyðist vegna ágangs og einnig að frost og veður eiga betur með að vinna á hrúðrinu. Í nýmynduðu hrúðri í frárennsli hvera eru litbrigði

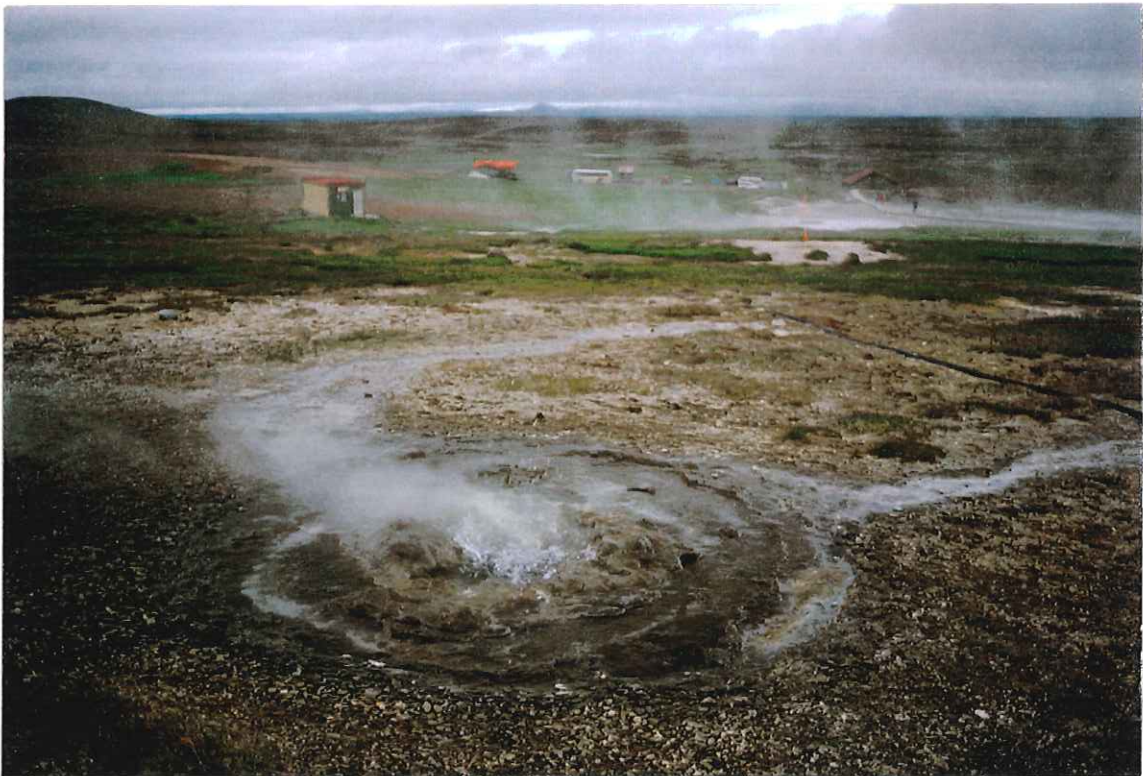
Mynd 15 Ljósmynd af Gjósanda, svart plaströr liggur frá Bóluhver að kofa Sauðfjárveikivarna. Fjær sér í stiku í enda á mælilínu 1 (ljósm. Helgi Torfason, 09. 07 1996).

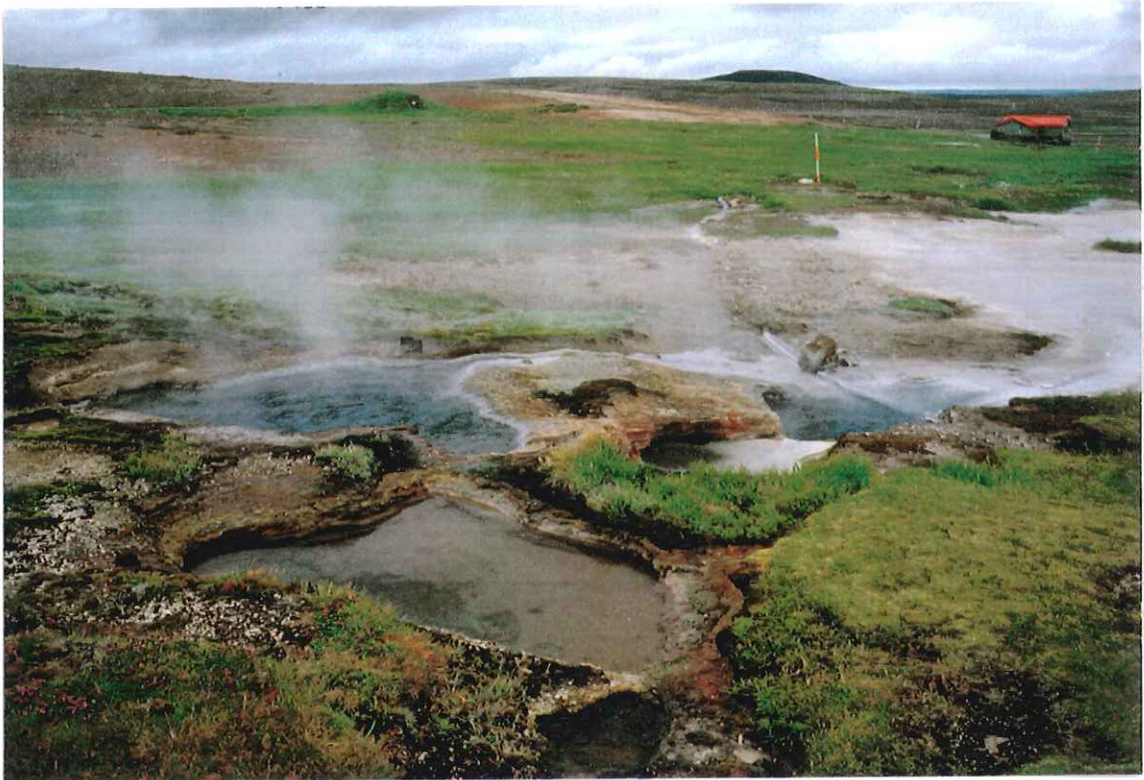
Mynd 16a. Ljósmynd af Nýjahver, séð austur að dæluskúr (torfhús) og til hægri er nýi skáli Ferðafélags Íslands; platrör að varmaskiptaþró (ljósm. Helgi Torfason, 09. 07 1996).

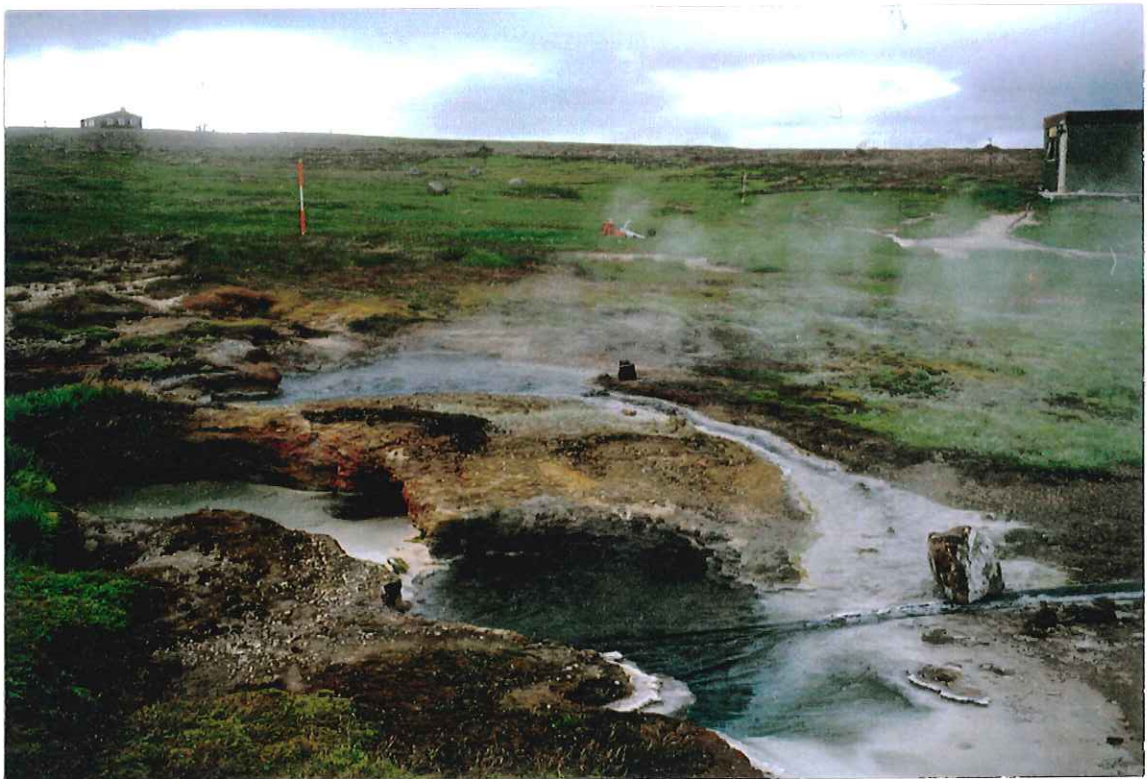
Mynd 16b. Ljósmynd af Nýjahver, norft til norðurs að kofa Sauðfj.veikivarna. Leiðsla í varmskipta við eldri skála FÍ er tekin úr neðsta hvernnum. Veðurathugunarstöð er á brekkubrún og kofi Sauðfjárveikivarna til hægri (ljósm. Helgi Torfason, 09. 07 1996).

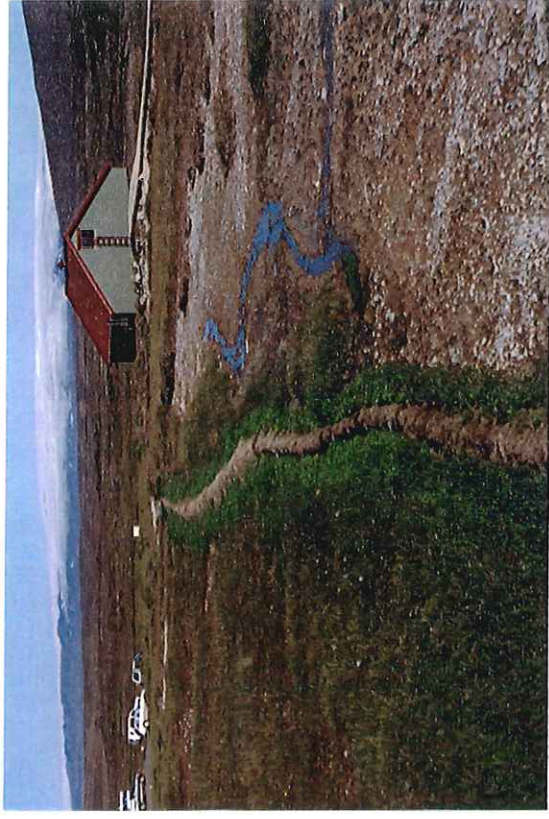
19. ljósmynd. Hítalögn við eldri skála Ferðafélagsins. Rör hefur verið lagt á yfirborð og kleitt með þökum.

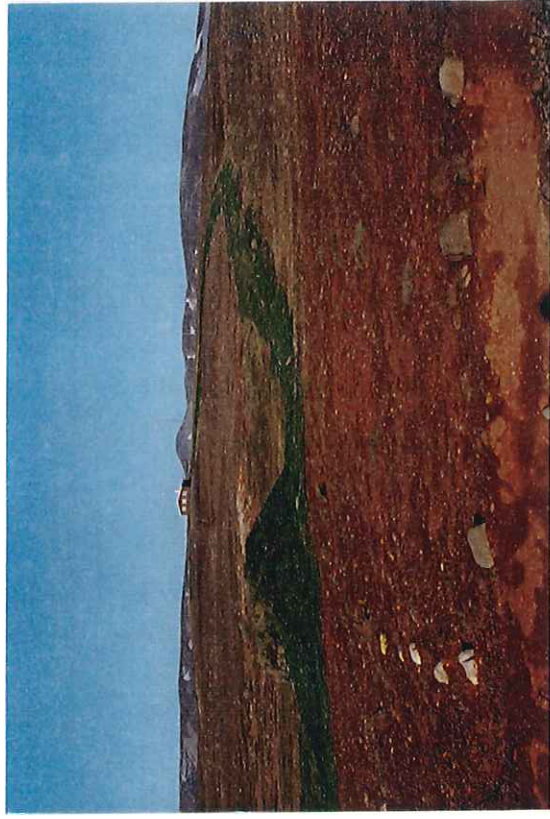
20. ljósmynd. Áborinn garður yfir vatnsleiðslu frá vatnsbóli að húsi Veðurstofu Íslands.
