EFNISTAKA ÚR SJÓ VIÐ LANDEYJASAND

ÁHÆTTUMAT VEGNA UMhverfisáhrifa

SKJALANÚMÉR: 1881241-000-HRP-0002						
NÚGILDANDI ÚTGÁFA: 1.0						
1.0	12.03.2024	Útgefið	KG	GIP		
ÚTGÁFA	DAGS. ÚTG	ÚTGÁFUSTAÐA	HÖFUNDUR	RÝNIR	SAMÞYKKT	VERKKAUPI

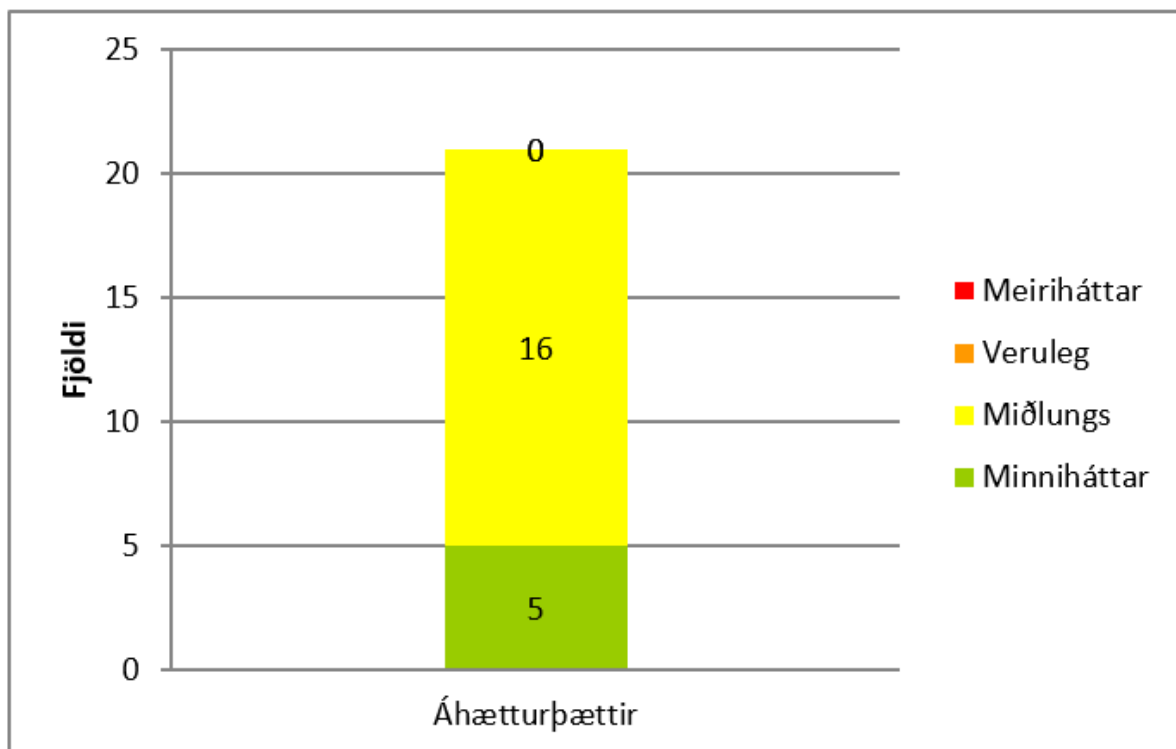
Mynd 1 Fjöldi áhættuþátta í hverjum flokki

Í heild voru 21 áhættuþættir greindir. Þar af voru 5 áhættuþættir flokkaðir sem minniháttar áhætta (minniháttar áhætta sem ólíklegt er að kalli á sérstakar úrbætur eða aðgerðir) og 16 áhættuþættir flokkaðir sem miðlungs áhætta (áhætta sem ólíklegt er að valdi alvarlegum skaða á heilsu eða umhverfi). Engin áhættuþátta komst í flokk verulegrar áhættu (áhætta sem kann að valda alvarlegum skaða á heilsu eða umhverfi) eða meiriháttar áhættu (óásættanleg áhætta þar sem heilsu og umhverfi er varanlega ógnað).

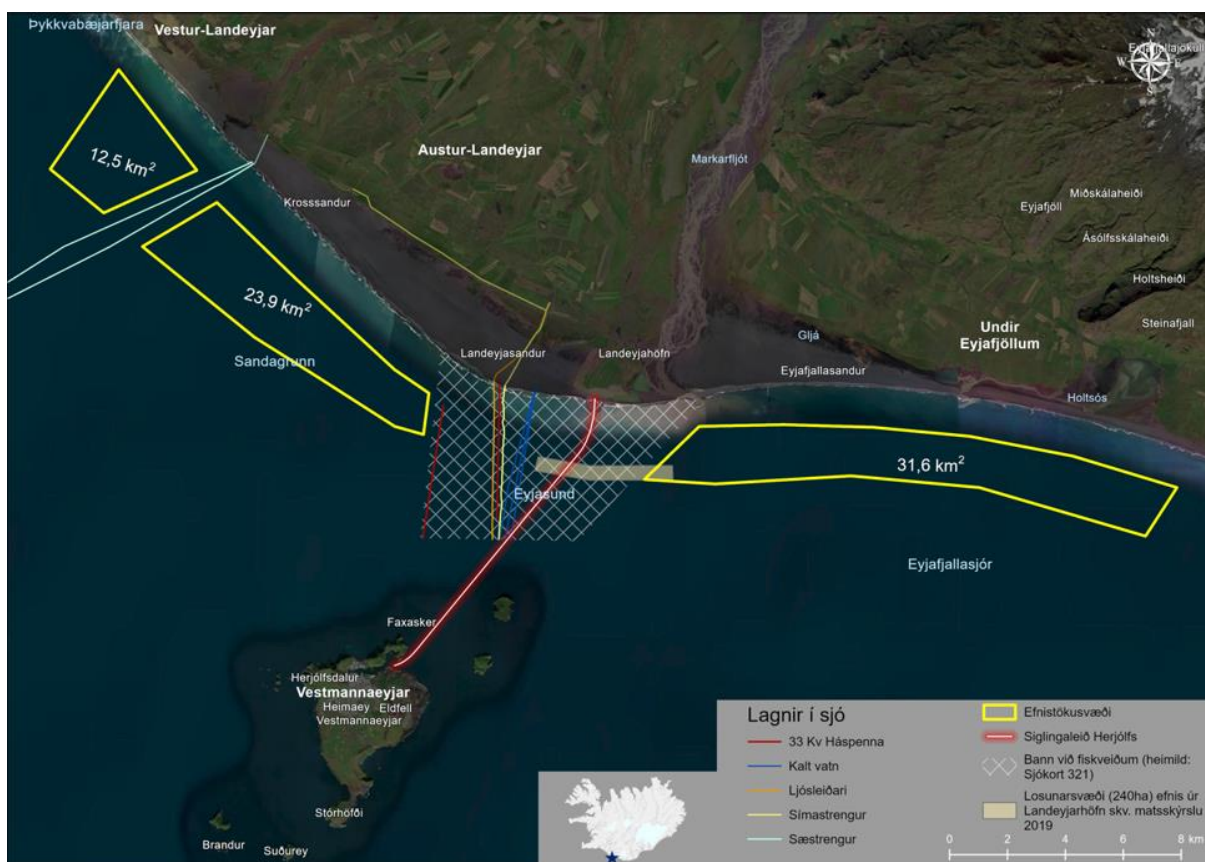
Á mynd 4 má sjá fyrirhugað efnistöku svæði. Svæðið liggur sitt hvoru megin Landeyjahafnar.

Mynd 4 Fyrirhugað efnistökusvæði. Á myndinn má auk þess sjá Landeyjahöfn, mikilvægar lagnir sem liggja til Vestmannaeyja auk sæstrengs. Mynd úr Umhverfismatsskýrslu.

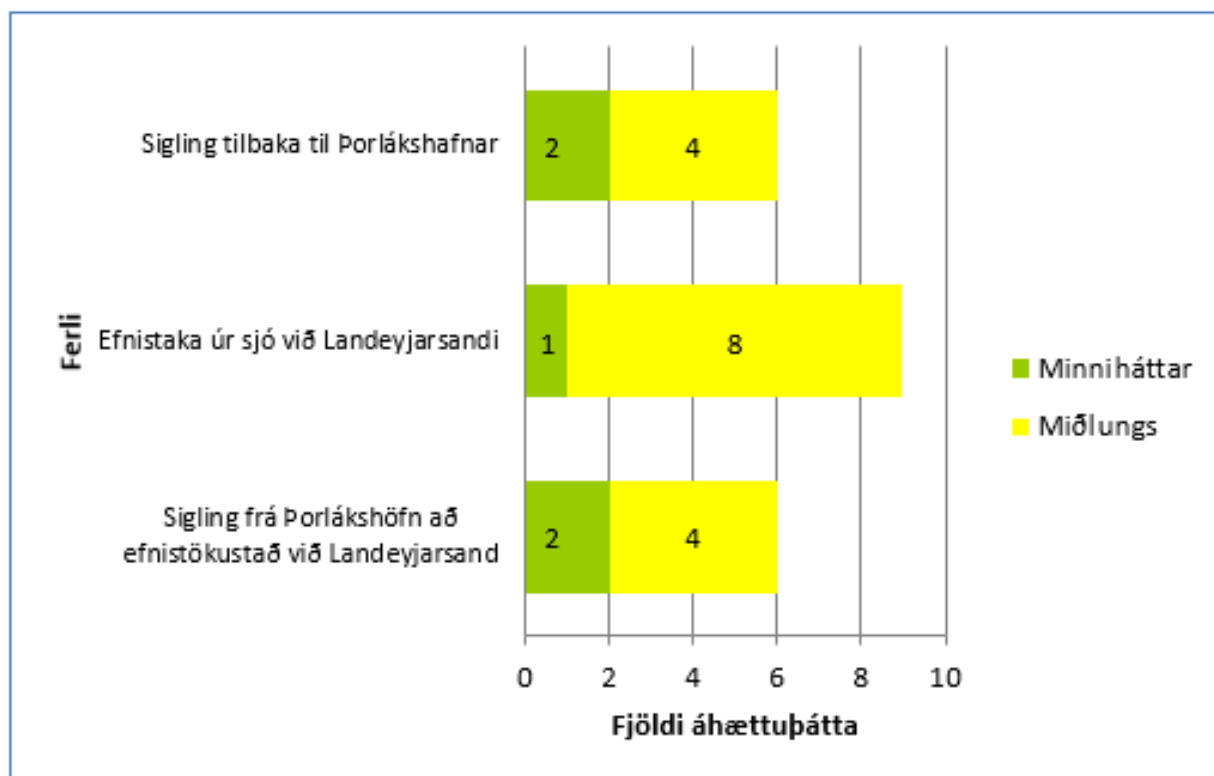
Mynd 7. Fjöldi áhættuþátta fyrir hvert kerfi.

Samkvæmt mynd 7 má álykta að efnistaka úr sjó við Landeyjasand sé sá þáttur sem líklegast geti valdið umhverfistjóni.
