## EFNISTAKA Í STAPAFELLI, REYKJANESI

**Mat á umhverfisáhrifum**

**Matsskýrsla**

Mat á umhverfisáhrifum fyrir námu í Stapafelli

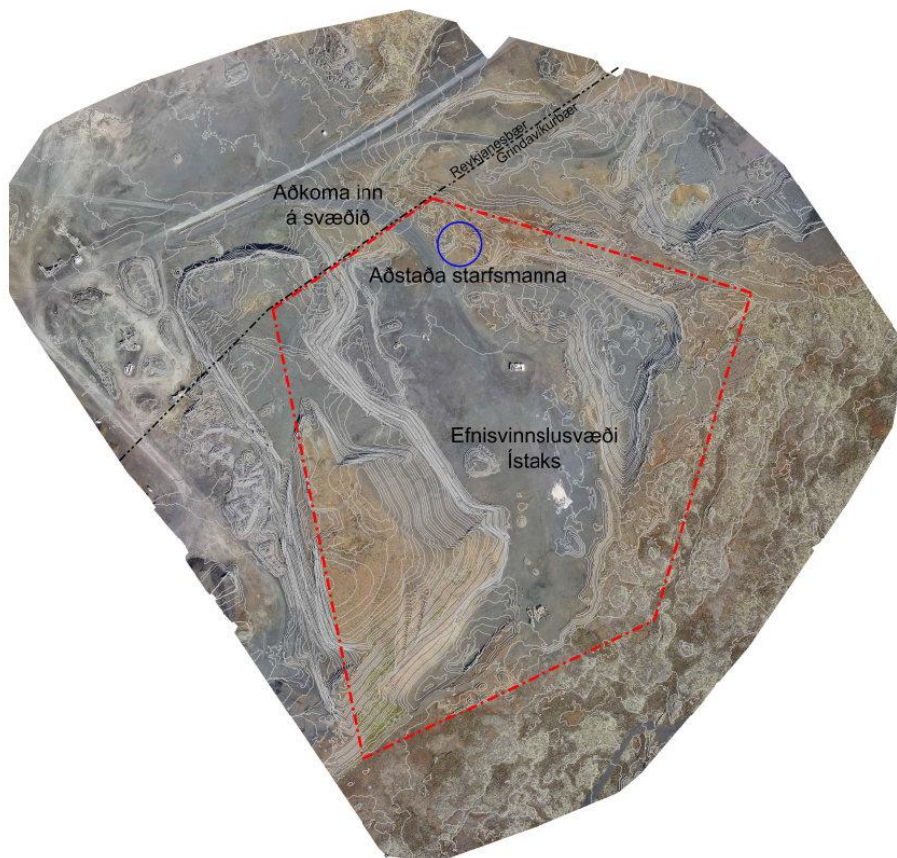
**MYND 6** Yfirlitsmynd sem sýnir staðsetningu fyrir aðstöðu starfsmanna.

Vinnubúðir með kaffi- og hreinlætisaðstöðu fyrir starfsmenn er á svæðinu, sjá má staðsetningu á mynd 6. Vinnubúðirnar saman standa af 3-4 gámaeiningum. Hreinlætisaðstaða verður tengd við rotpró sem þegar er á svæðinu. Verið er að koma heimtaug á svæðið sem mun leysa af ljósavél.

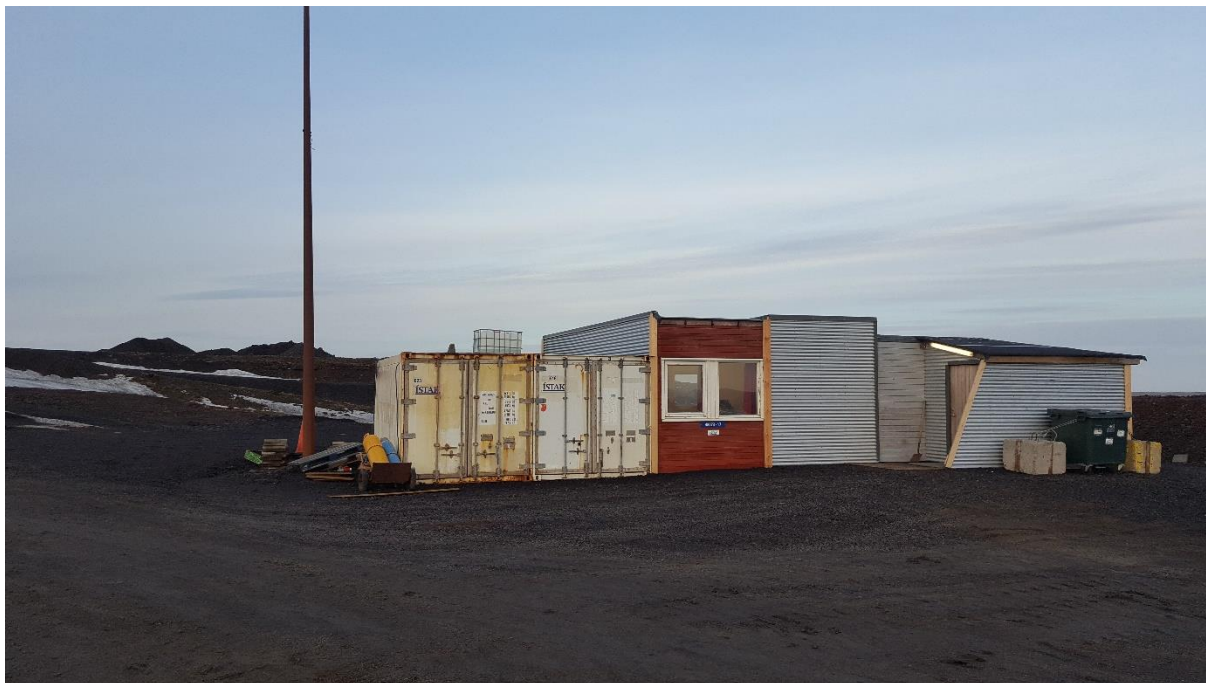
**MYND 7** Myndin sýnir aðstöðu starfsmanna. Gámarnir tveir eru aðstaða fyrir verkfæri og olíubrúsa.

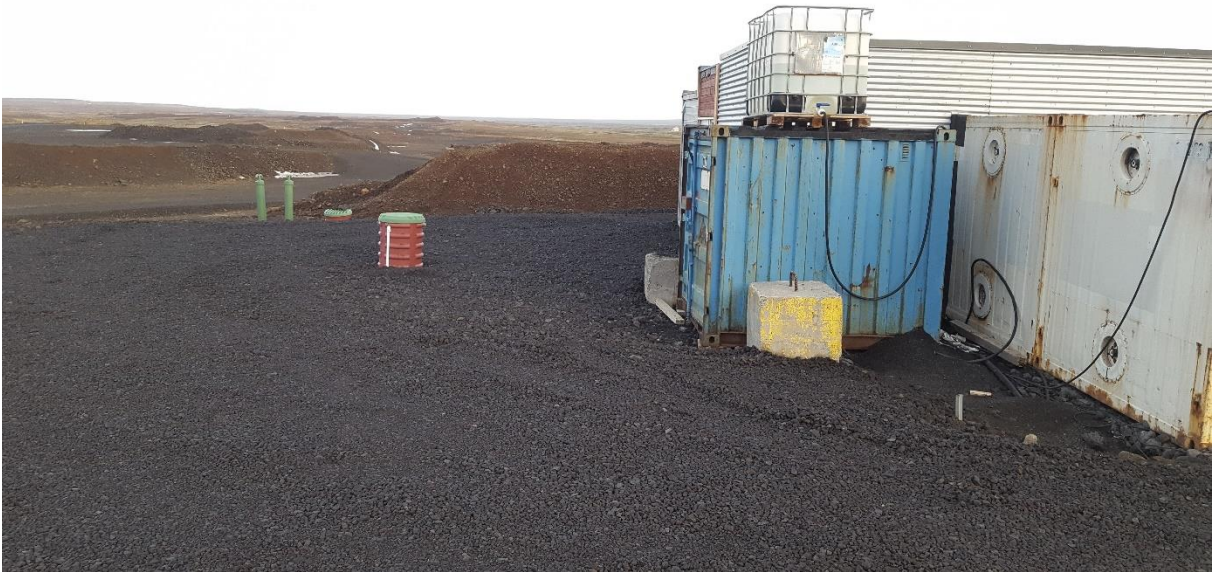
**MYND 8** Tengigámur, vatnsbrunnur og rotþró.

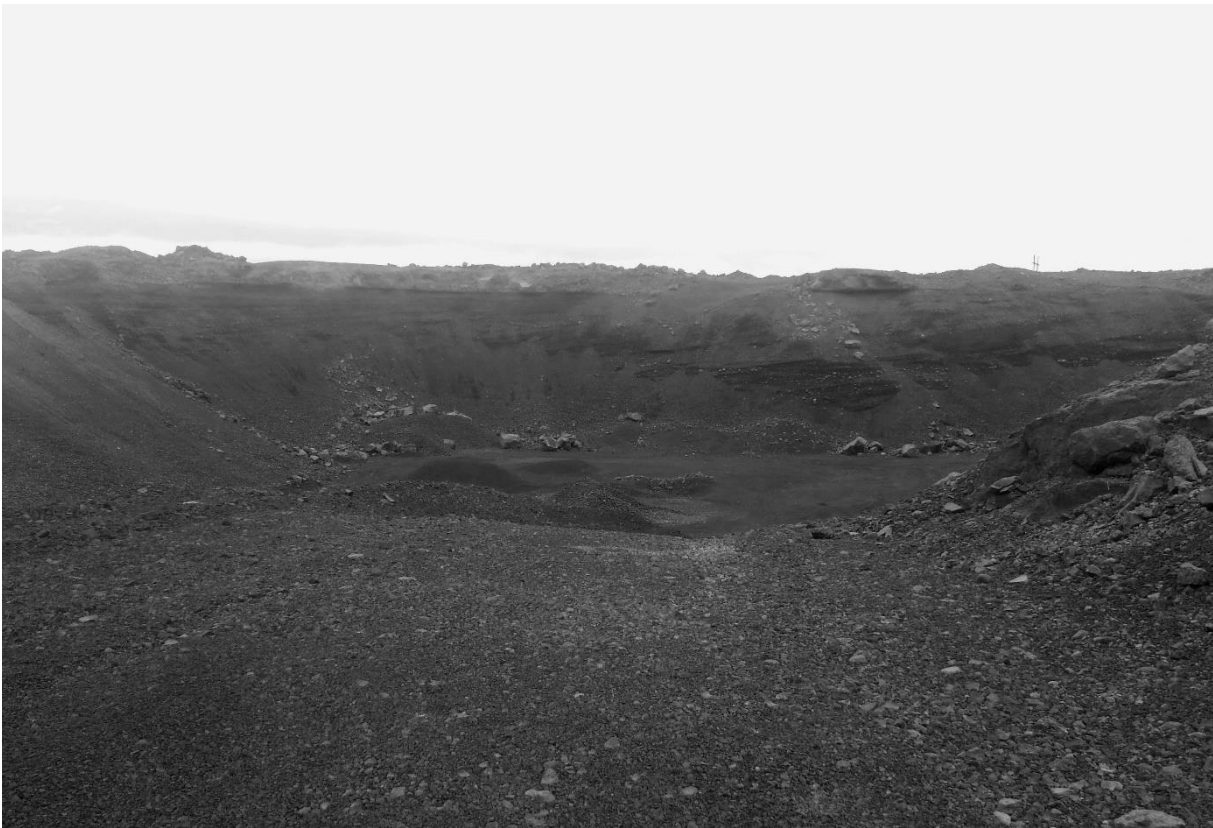
**MYND 11** Myndin sýnir svæði þar sem tekið hefur verið sjávarfni / perlunáma. Áætlað er að taka til viðbótar um 340 000 m<sup>3</sup> efni á þessu svæði.

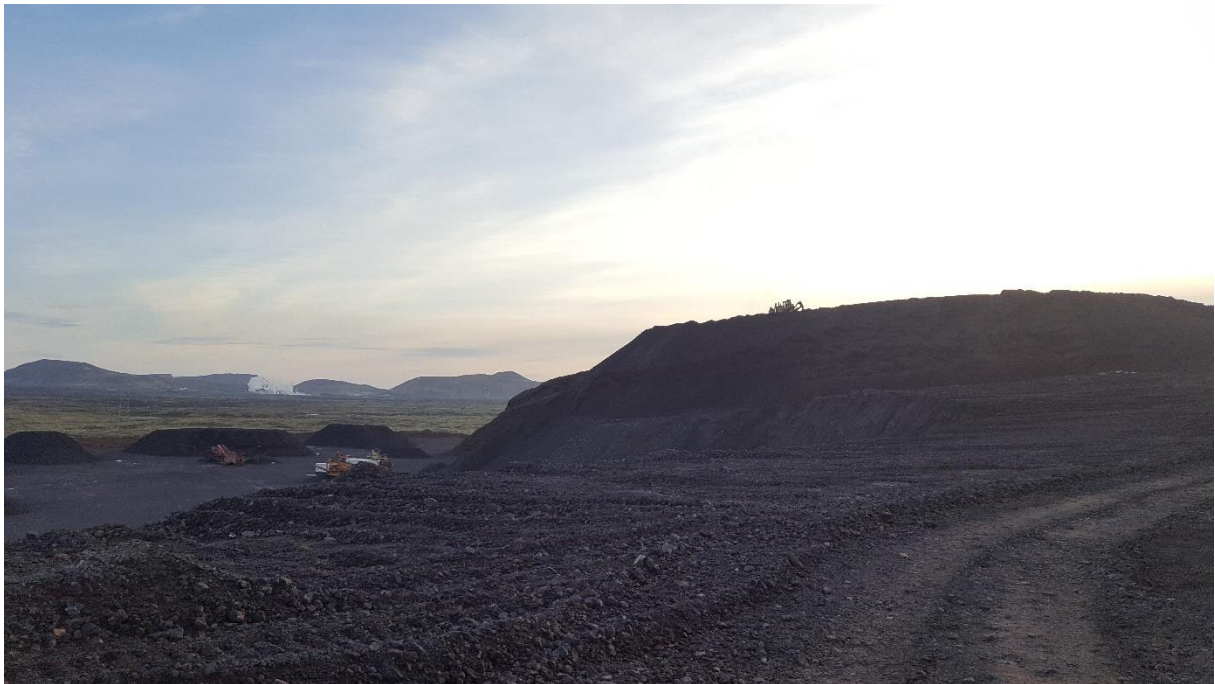
**MYND 12** Uppi á Stapafelli má sjá jarðýtu vera að ryðja fram efni.

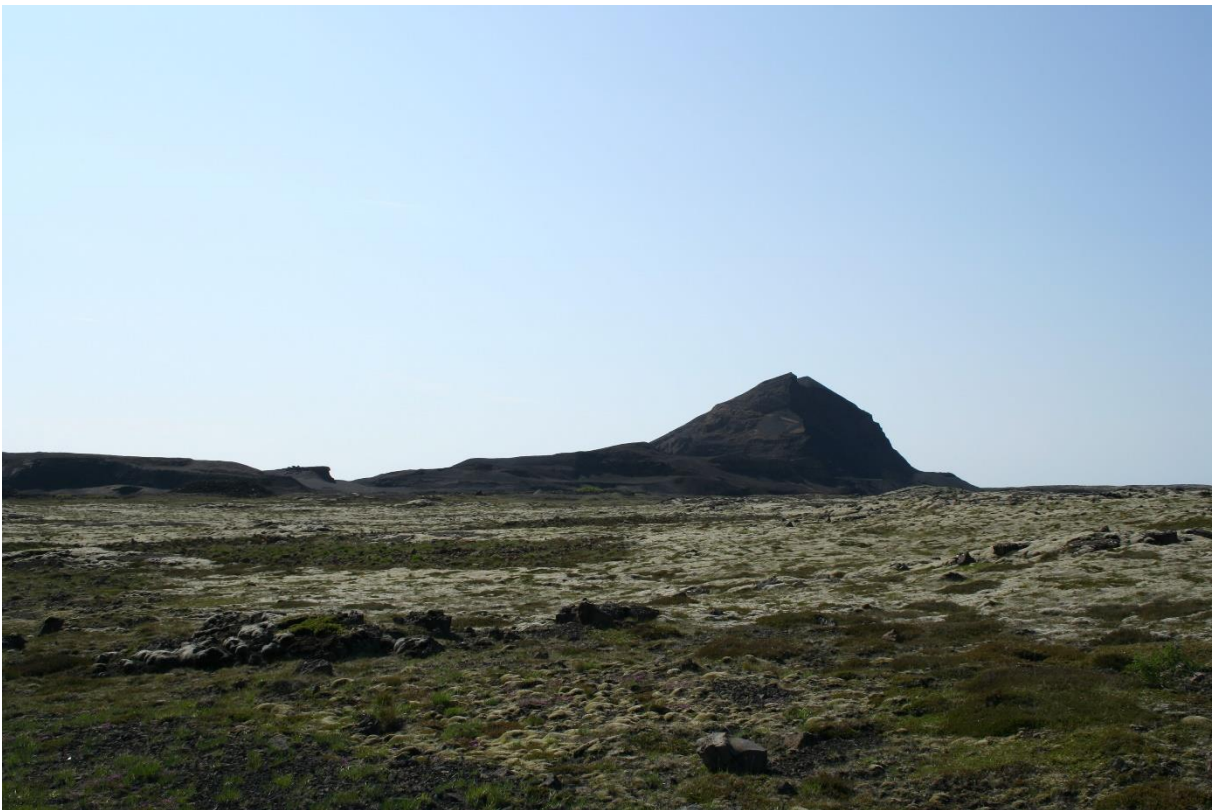
**MYND 14** Myndin sýnir hvernig svæðið fyrir utan námusvæðið er ójafnt.

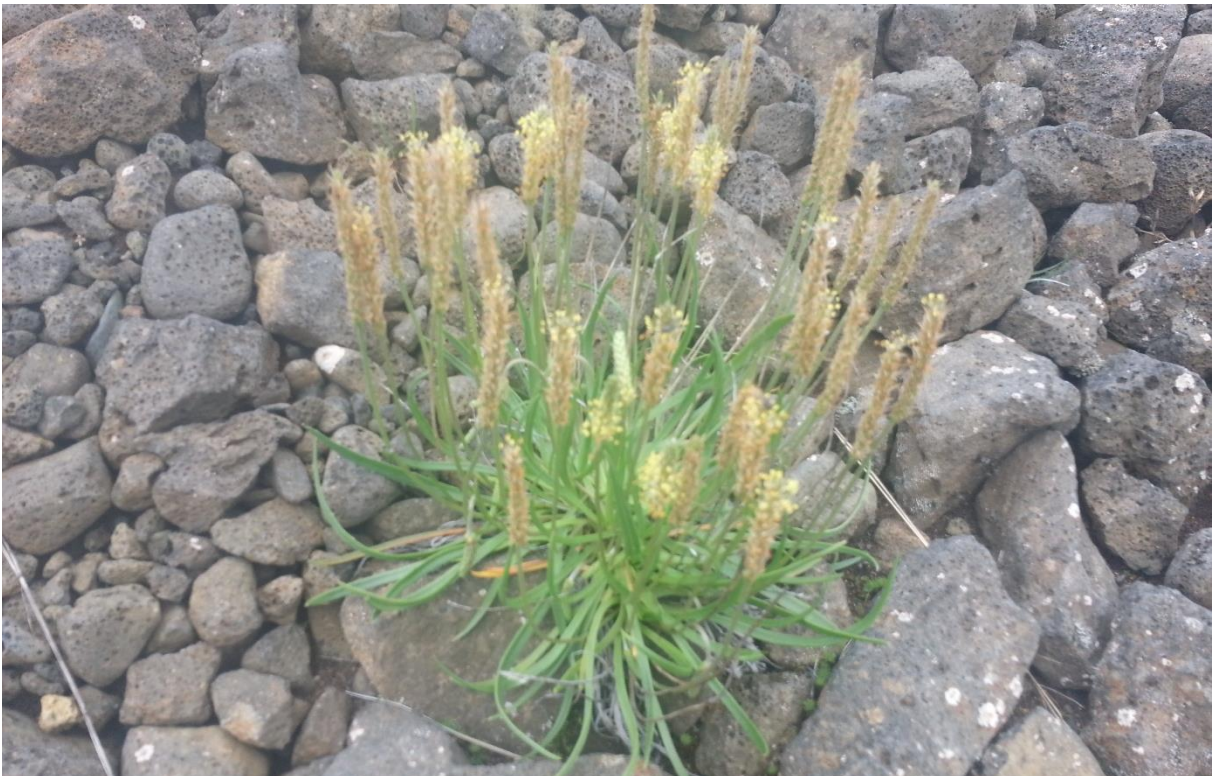
**MYND 16** Gróður er farinn að koma upp innan um grjótið í námunni.

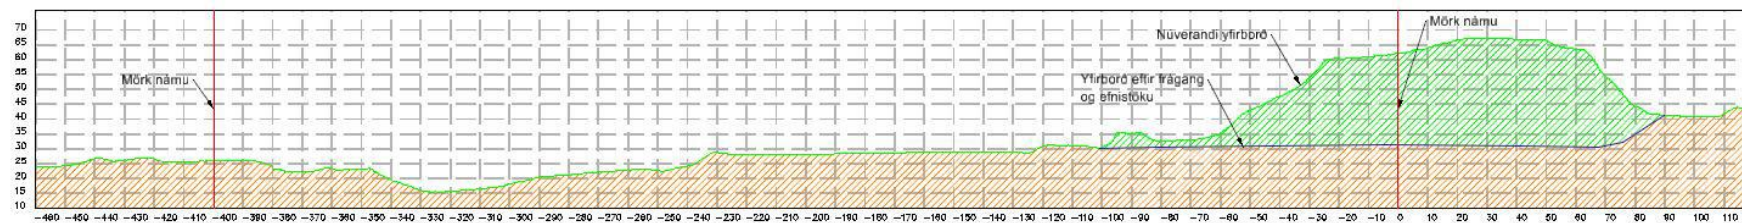
**MYND 18** Þversnið A0-A1 – Sniðið sýnir yfirborð Stapafellsnámu eins og það er núna, að efnistöku lokinni og eftir frágang.

Unnið verður í námunni þar til henni verður lokað eða fram til ársins 2030. Gert er ráð fyrir að vinna um 1,7 milljón m<sup>3</sup> efni úr námunni. Áætlað er að fara ekki neðar en í hæðarlínu 30, sjá sniðteikningar á mynd 18, 19 og 20.

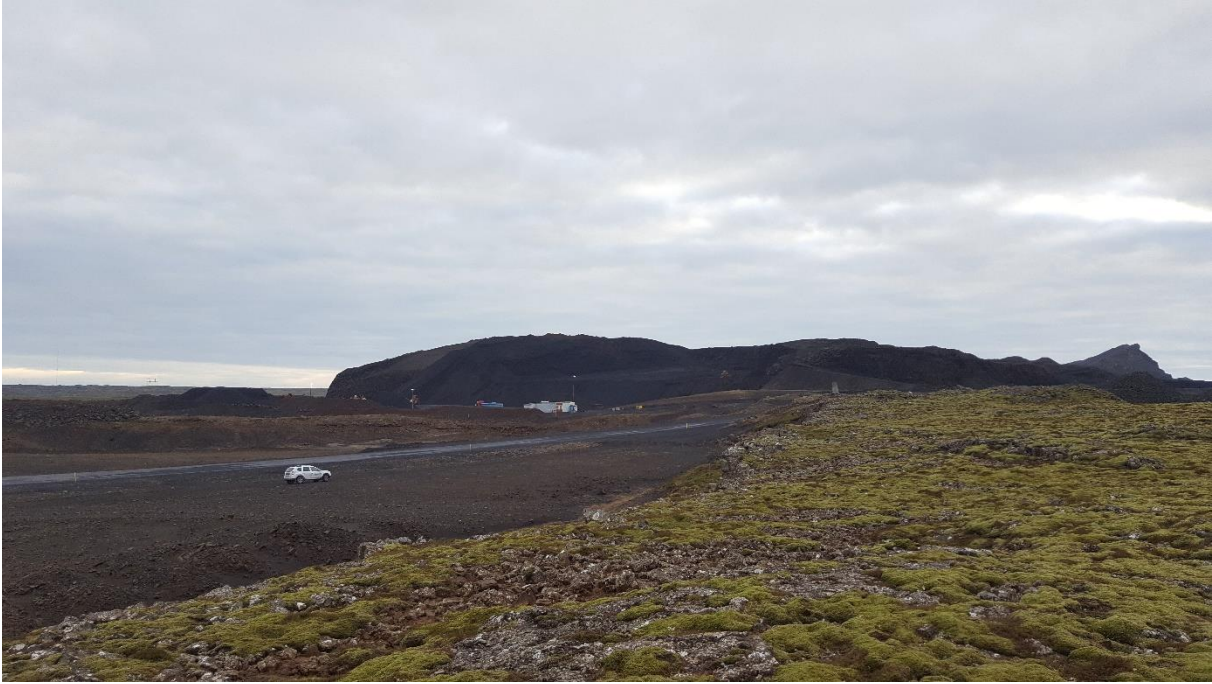
**MYND 24** Séð yfir svæðið sem Ístak hefur til umráða. Horft í suðvestur.

Í dag er búið að raska meiri hlutanum af Stapafelli, af bæði Ístaki og Íslenskum aðalverktökum. Íslenskir aðalverktakar eru einnig að vinna í Súlum og munu Súlur hugsanlega hverfa þegar þeir hætta efnistöku þar. Svæðið sem Ístak hefur til umráða er um 17,4 ha að stærð. Efnistaka úr Stapafelli hófst um 1950 þegar uppbygging byrjaði á varnarliðssvæðinu. Ístak keypti efnistökuréttinn af TF vinnuvélum árið 1997. Töluvert magn af efni hefur verið tekið úr Stapafelli og Súlum.

Gert er ráð fyrir að á næstu árum vinni Ístak um 1,7 milljónir m<sup>3</sup> af óhreyfðu bögglabergi og um 340.000 m<sup>3</sup> af sandi og möl. Óvíst er hve mikið magn Íslenskir aðalverktakar muni vinna.

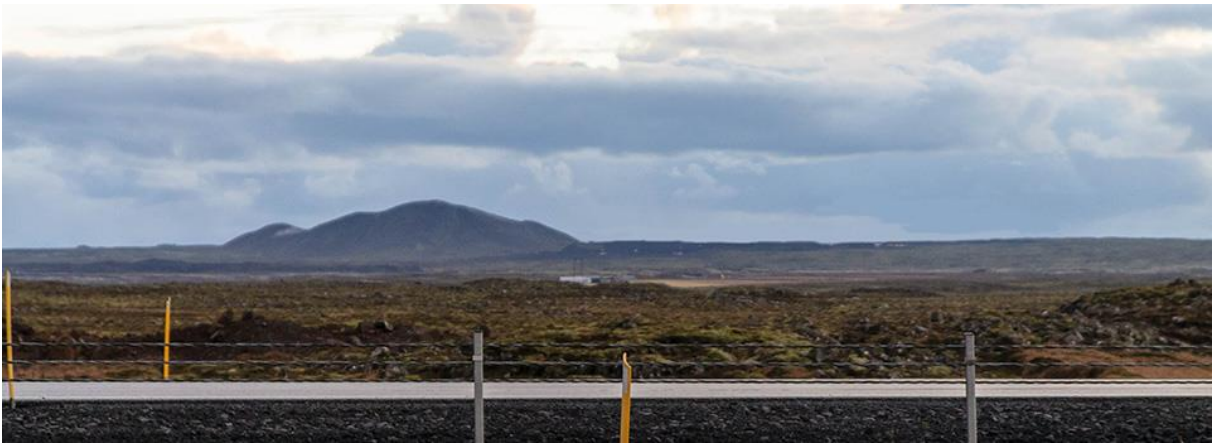
**MYND 29** Breytt mynd sem sýnir útsýni frá Reykjanesbraut. Hér sést útsýnið ef allt Stapafell og Súlur munu hverfa.

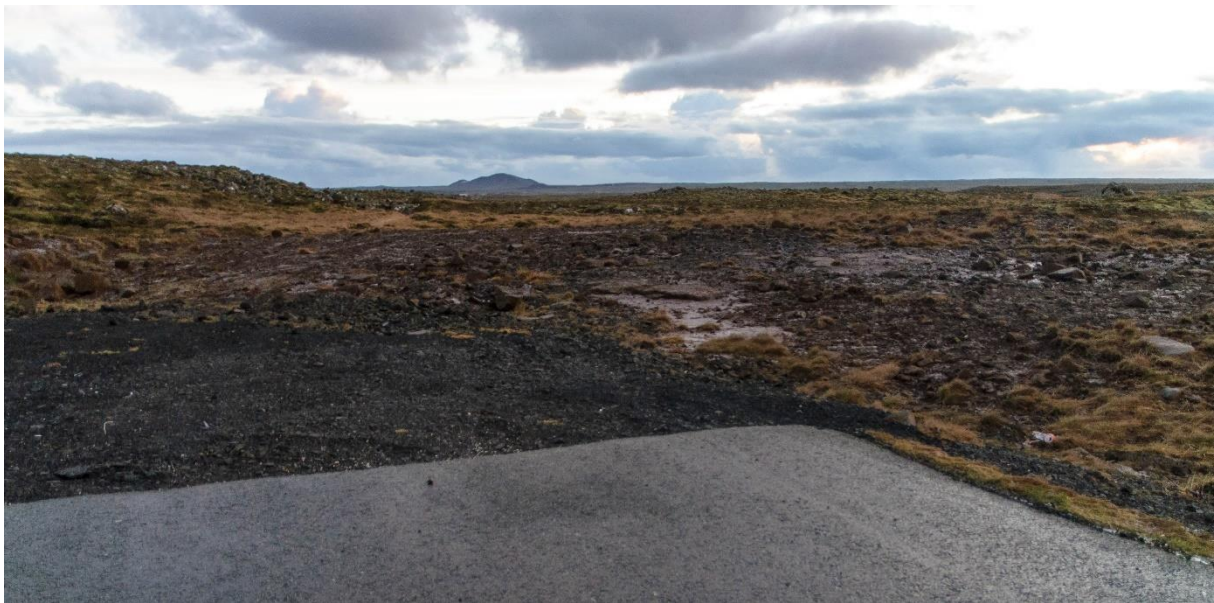
**MYND 31** Breytt mynd sem sýnir útsýnið frá sama stað og myndin hér að ofan og sýnir svæðið ef allt Stapafell og Súlur hverfa. Enn má sjá Þórðarfell og Lágafell.

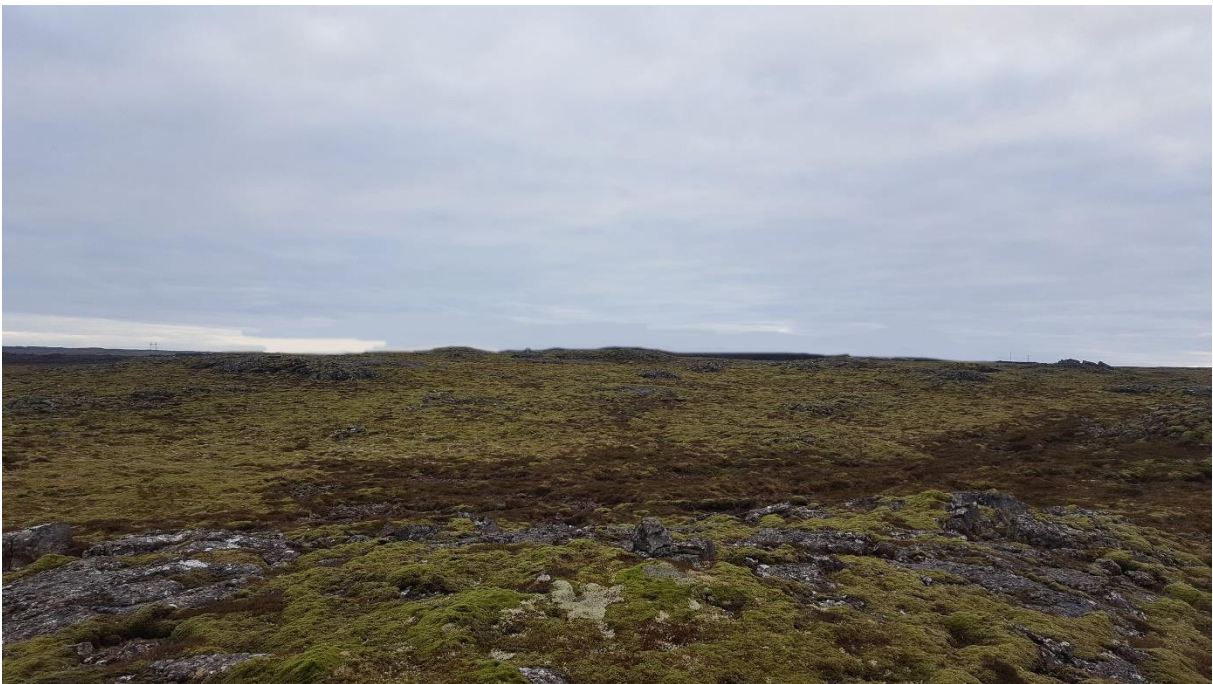
**MYND 33** Breytt mynd sem tekin er frá myndapunkti 4, frekar flatt á að líta ef til þess kemur að Stapafell og Súgur hverfi að lokum.

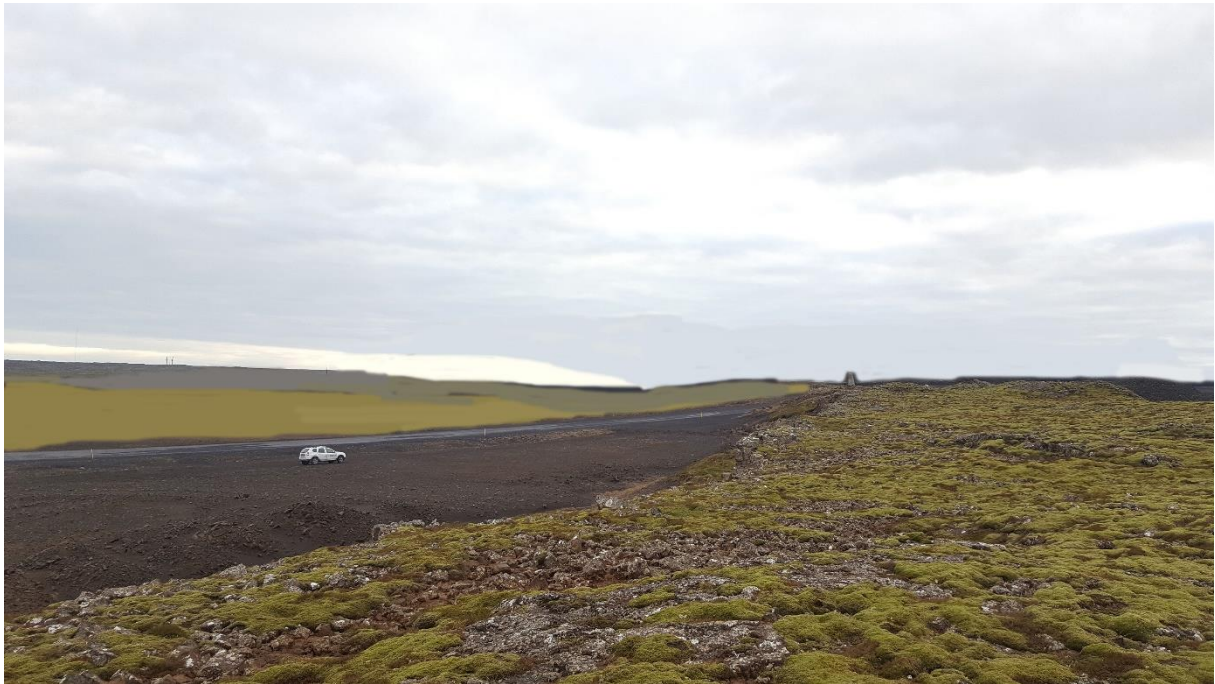
**MYND 35** Útsýni frá myndapunkti 7, breytt mynd. Hér er Stapafellið og Súllur horfin. Ef vel tekst til við að græða landið verður svæðið líkara því sem fyrir er hér í forgrunni.

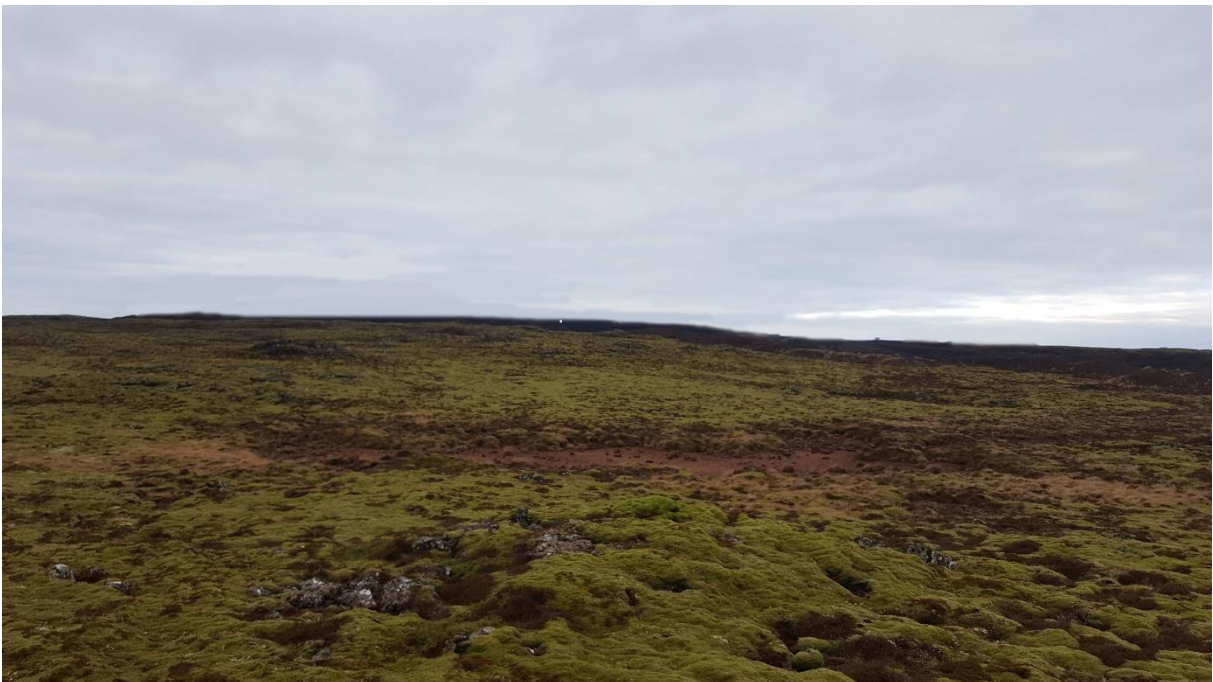
**MYND 37** Breytt mynd. Frá myndapunkti 6 sést hvernig svæðið mun líta út ef til þess kemur að Stapafell og Súgur hverfa eftir að námurekstri verður lokið.

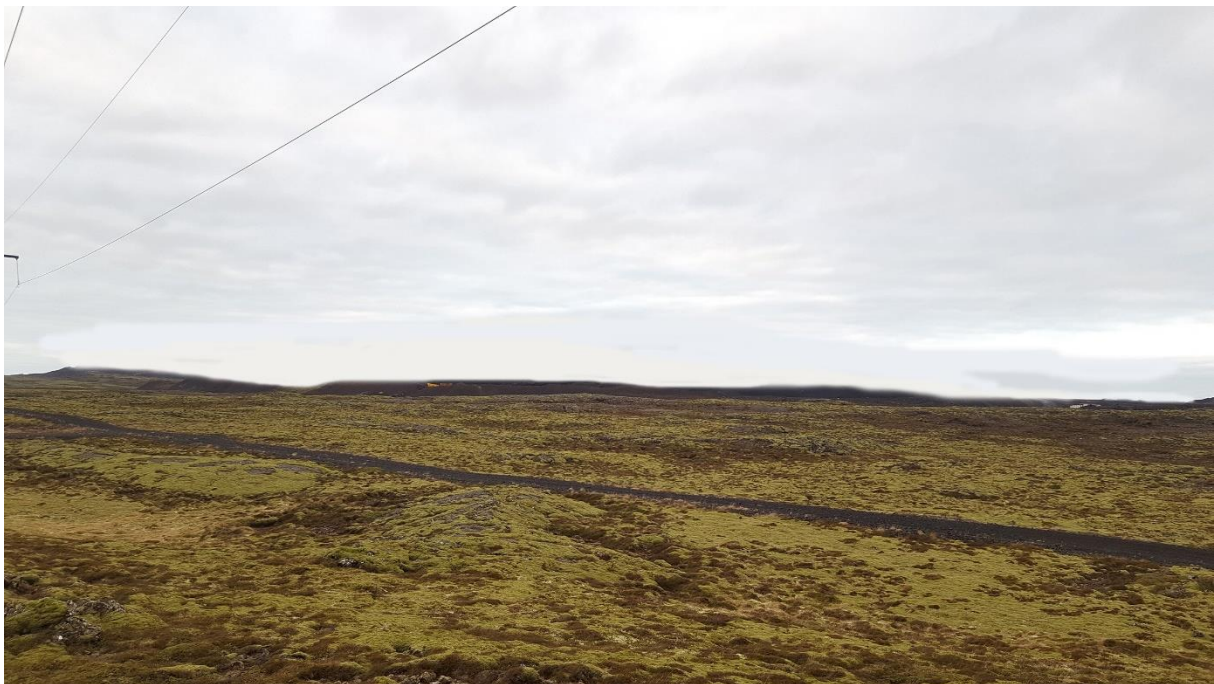
**MYND 39** Breytt mynd. Frá myndapunkti 7 sést hvernig um verður að litast ef Stapafell og Súgur hverfa.

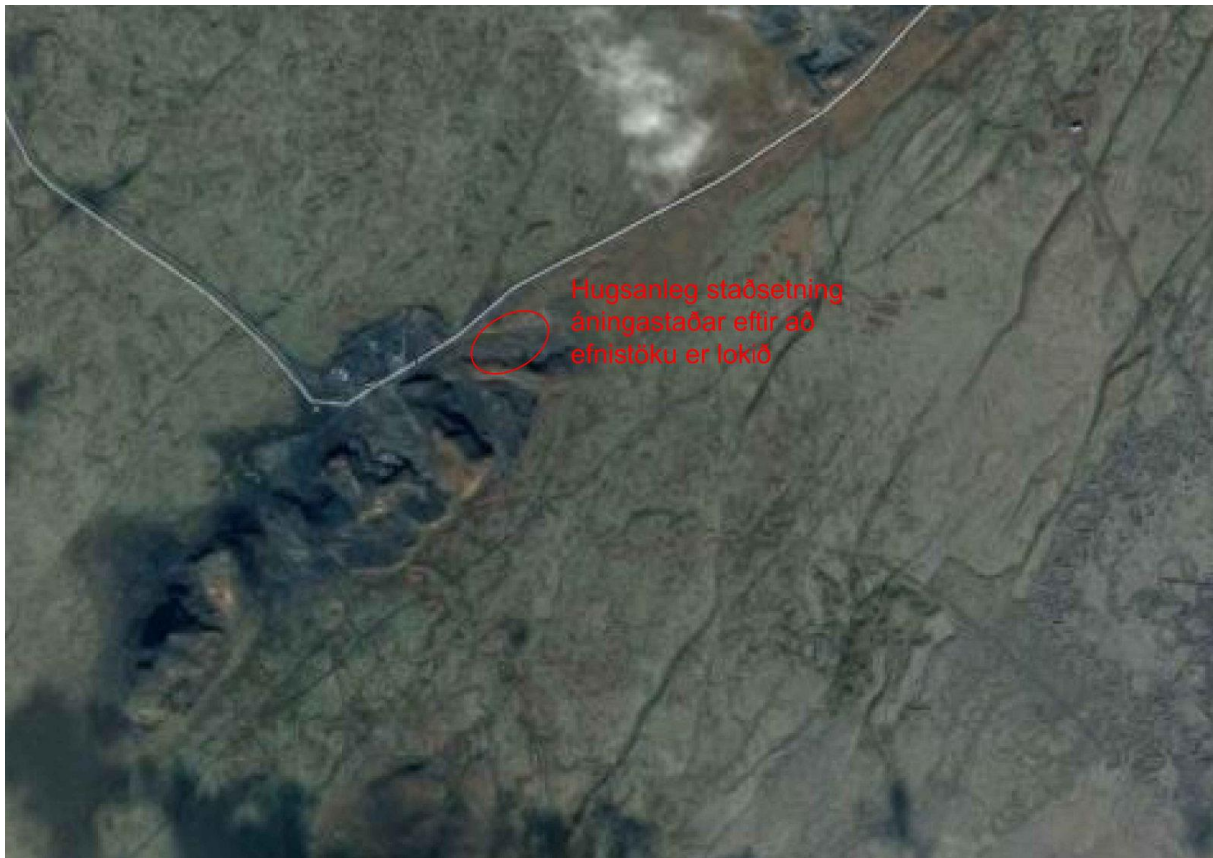
**MYND 40** Hugsanleg staðsetning áningastaðs eftir að námuvinnslu er lokið.

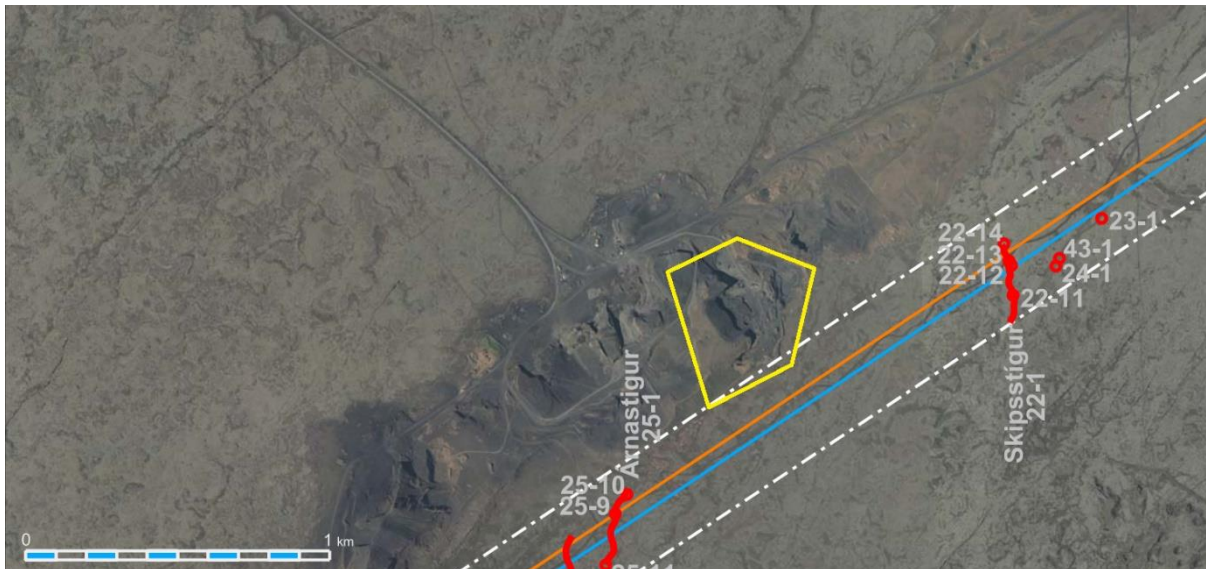
**MYND 42** Fornleiðir sem þvera Reykjaneslínu við Stapafell. Efnistökusvæði Ístaks merkt með gulu. (Heimild: Bjarni Einarsson, 2009).

Á mynd 42 sést hvar fornleiðirnar tvær, Árnastígur og Skipsstígur, þvera fyrirhugaða línuleið. Sést vel hvernig efnistökusvæðið við Stapafell hefur raskað og þurrkað út hluta Árnastígs. Efnistökusvæði Ístaks, merkt með gulu á myndinni, er innan raskaða svæðisins og ekki er fyrirhuguð efnistaka af óröskuðu landsvæði. Það verður því engin frekari röskun eða skemmd á Árnastíg eða nálægum fornminjum.
