URÐUNARSTAÐUR Í FÍFLHOLTUM

Áhættumat vegna starfsleyfis

Sorpurðun Vesturlands hf.

Ágúst 2012

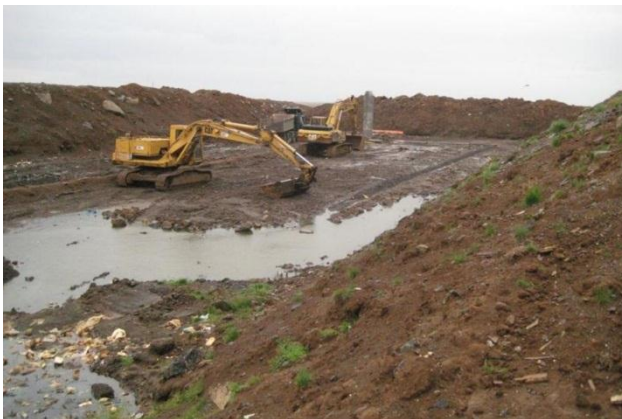
Mynd 10 (a) Urðunarrein 4 útbúin.

Vísbendingar eru frá mælingum á magni sigvatns um að hluti þess fari annað en inn í söfnunarkerfi í botni urðunarreina. Frárennsli frá reinum 1-3 er um 0,14-0,2 l/s en ætti skv. áætlun að vera um 0,54 l/s. Aðrar vísbendingar eru um að hluti af sigvatninu úr reinum 1-3 renni á bergklöpp yfir í nýju reinina nr. 4. Á mynd 10a sést sú hlið urðunareinar nr. 4 sem liggur upp að rein nr. 3. Á myndinni, vinstra horni, sést vatn sem líklega kemur að hluta undan rein 3 og einnig sést á myndinni lega drenlagnar í botni sem liggur niður að brunni neðst í reininni.

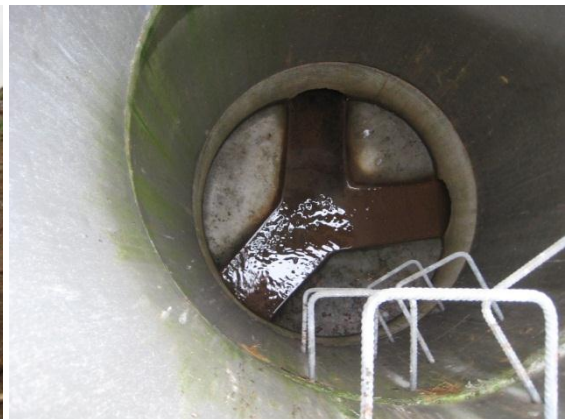
(b) Sigvatns brunnur neðst í urðunarrein 4.

Á mynd 10b sést ofan í þann brunn sem sameinar rennsli úr sigvatnssöfnunarkerfi reinarinnar. Við skoðun í brunninn, í þurri, þann 12. febrúar 2012 var þar töluvert rennsli (sjónmat: ca. 0,5-1 l/s) sem greinilega var mengað sigvatni. Einnig fannst þar brennisteinslykt, sem gjarnan er af sigvatni urðunarstaða. Þrátt fyrir þetta er ekki hægt að útiloka að einhver hluti sigvatns frá reinum 1-3 renni framhjá sigvatnssöfnunarkerfi þeirra

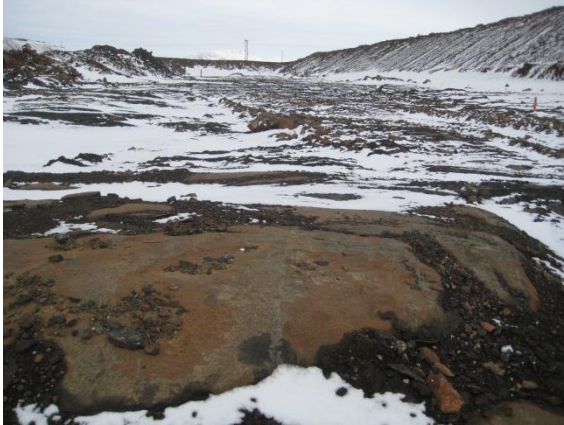
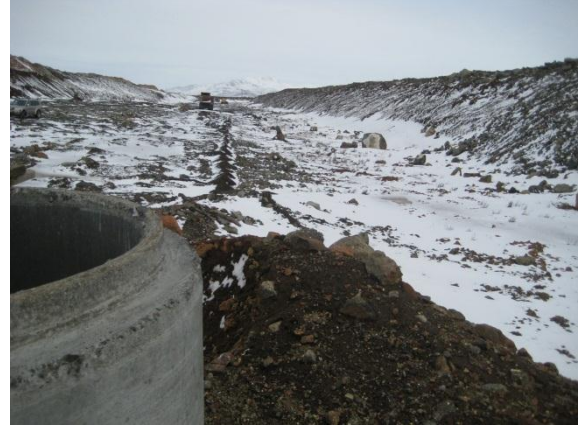
Mynd 16 (a) Séð upp eftir efri hluta reinar 4. (b) Séð upp eftir neðri hluta reinar 4 frá brunni fyrir sigvatn

Rein 4 er þannig útbúin að grafið var alveg niður á berggrunninn (klöpp) sem var með hæðótt yfirborð á köflum. Mómoldarlag og jökulruðningur var flutt til hliðar og til uppbyggingar hallandi hliða sem ná um 3-5m upp fyrir landyfirborðið. Þá voru allar hæstu hæðirnar í botninum sprengdar burt til að ná jafnhallandi fleti langs niður hólfið og nægum vatnshalla að sigvatnssöfnunarkerfi. Eins og sést á mynd 16 liggja tvær drenlagnir langs niður reinina og voru þær fleygaðar niður í rás og umluktar lekri drenmöl. Þannig er lengsta rennslisfjarlægð af botni reinar í drenkerfi um 12 m. Halli að drenlögnum er breytilegur eftir hæð klaparinnar en langshalli að brunni neðst í reininni er innan við 1%. Ofan á klapparbotninn er sett jöfnunarlag úr jökulruðningi og svo 0,5 m þykkt hriplag með mikla lekt til að sigvatn skili sér hratt til söfnunarkerfis og myndi ekki uppistöðu og þar með vatnsþrýstihæð á klöppina. Hliðar urðunarhólsins eru með halla um 1:1 til 1:2 og er efni í þeim blandað jökulruðningi og ætti megnið af sigvatni sem á þær fellur því að skila sér hratt niður að bergbotninum og í drenkerfið.

Drenlagnirnar í botni eru 100 mm gataðar plastlagnir og liggja þær í tengibrunn neðst í reininni. Frá þeim brunni liggur svo þétt steinlagn til suðurs út úr hólfinu (en ekki eins og mynd 16 sýnir að eldri hreinsitjörn) og á að tengjast þar nýju hreinsivirki. Fyrirhugað er nýta þar svipaða aðferð og nú er nýtt fyrir hreinsun sigvatns frá reinum 1-3, þ.e. hreinsi- og jöfnunartjörn og síubeð.
