Þrívíddarmyndir

Axarvegur og Hringvegur um Berufjarðarbotn

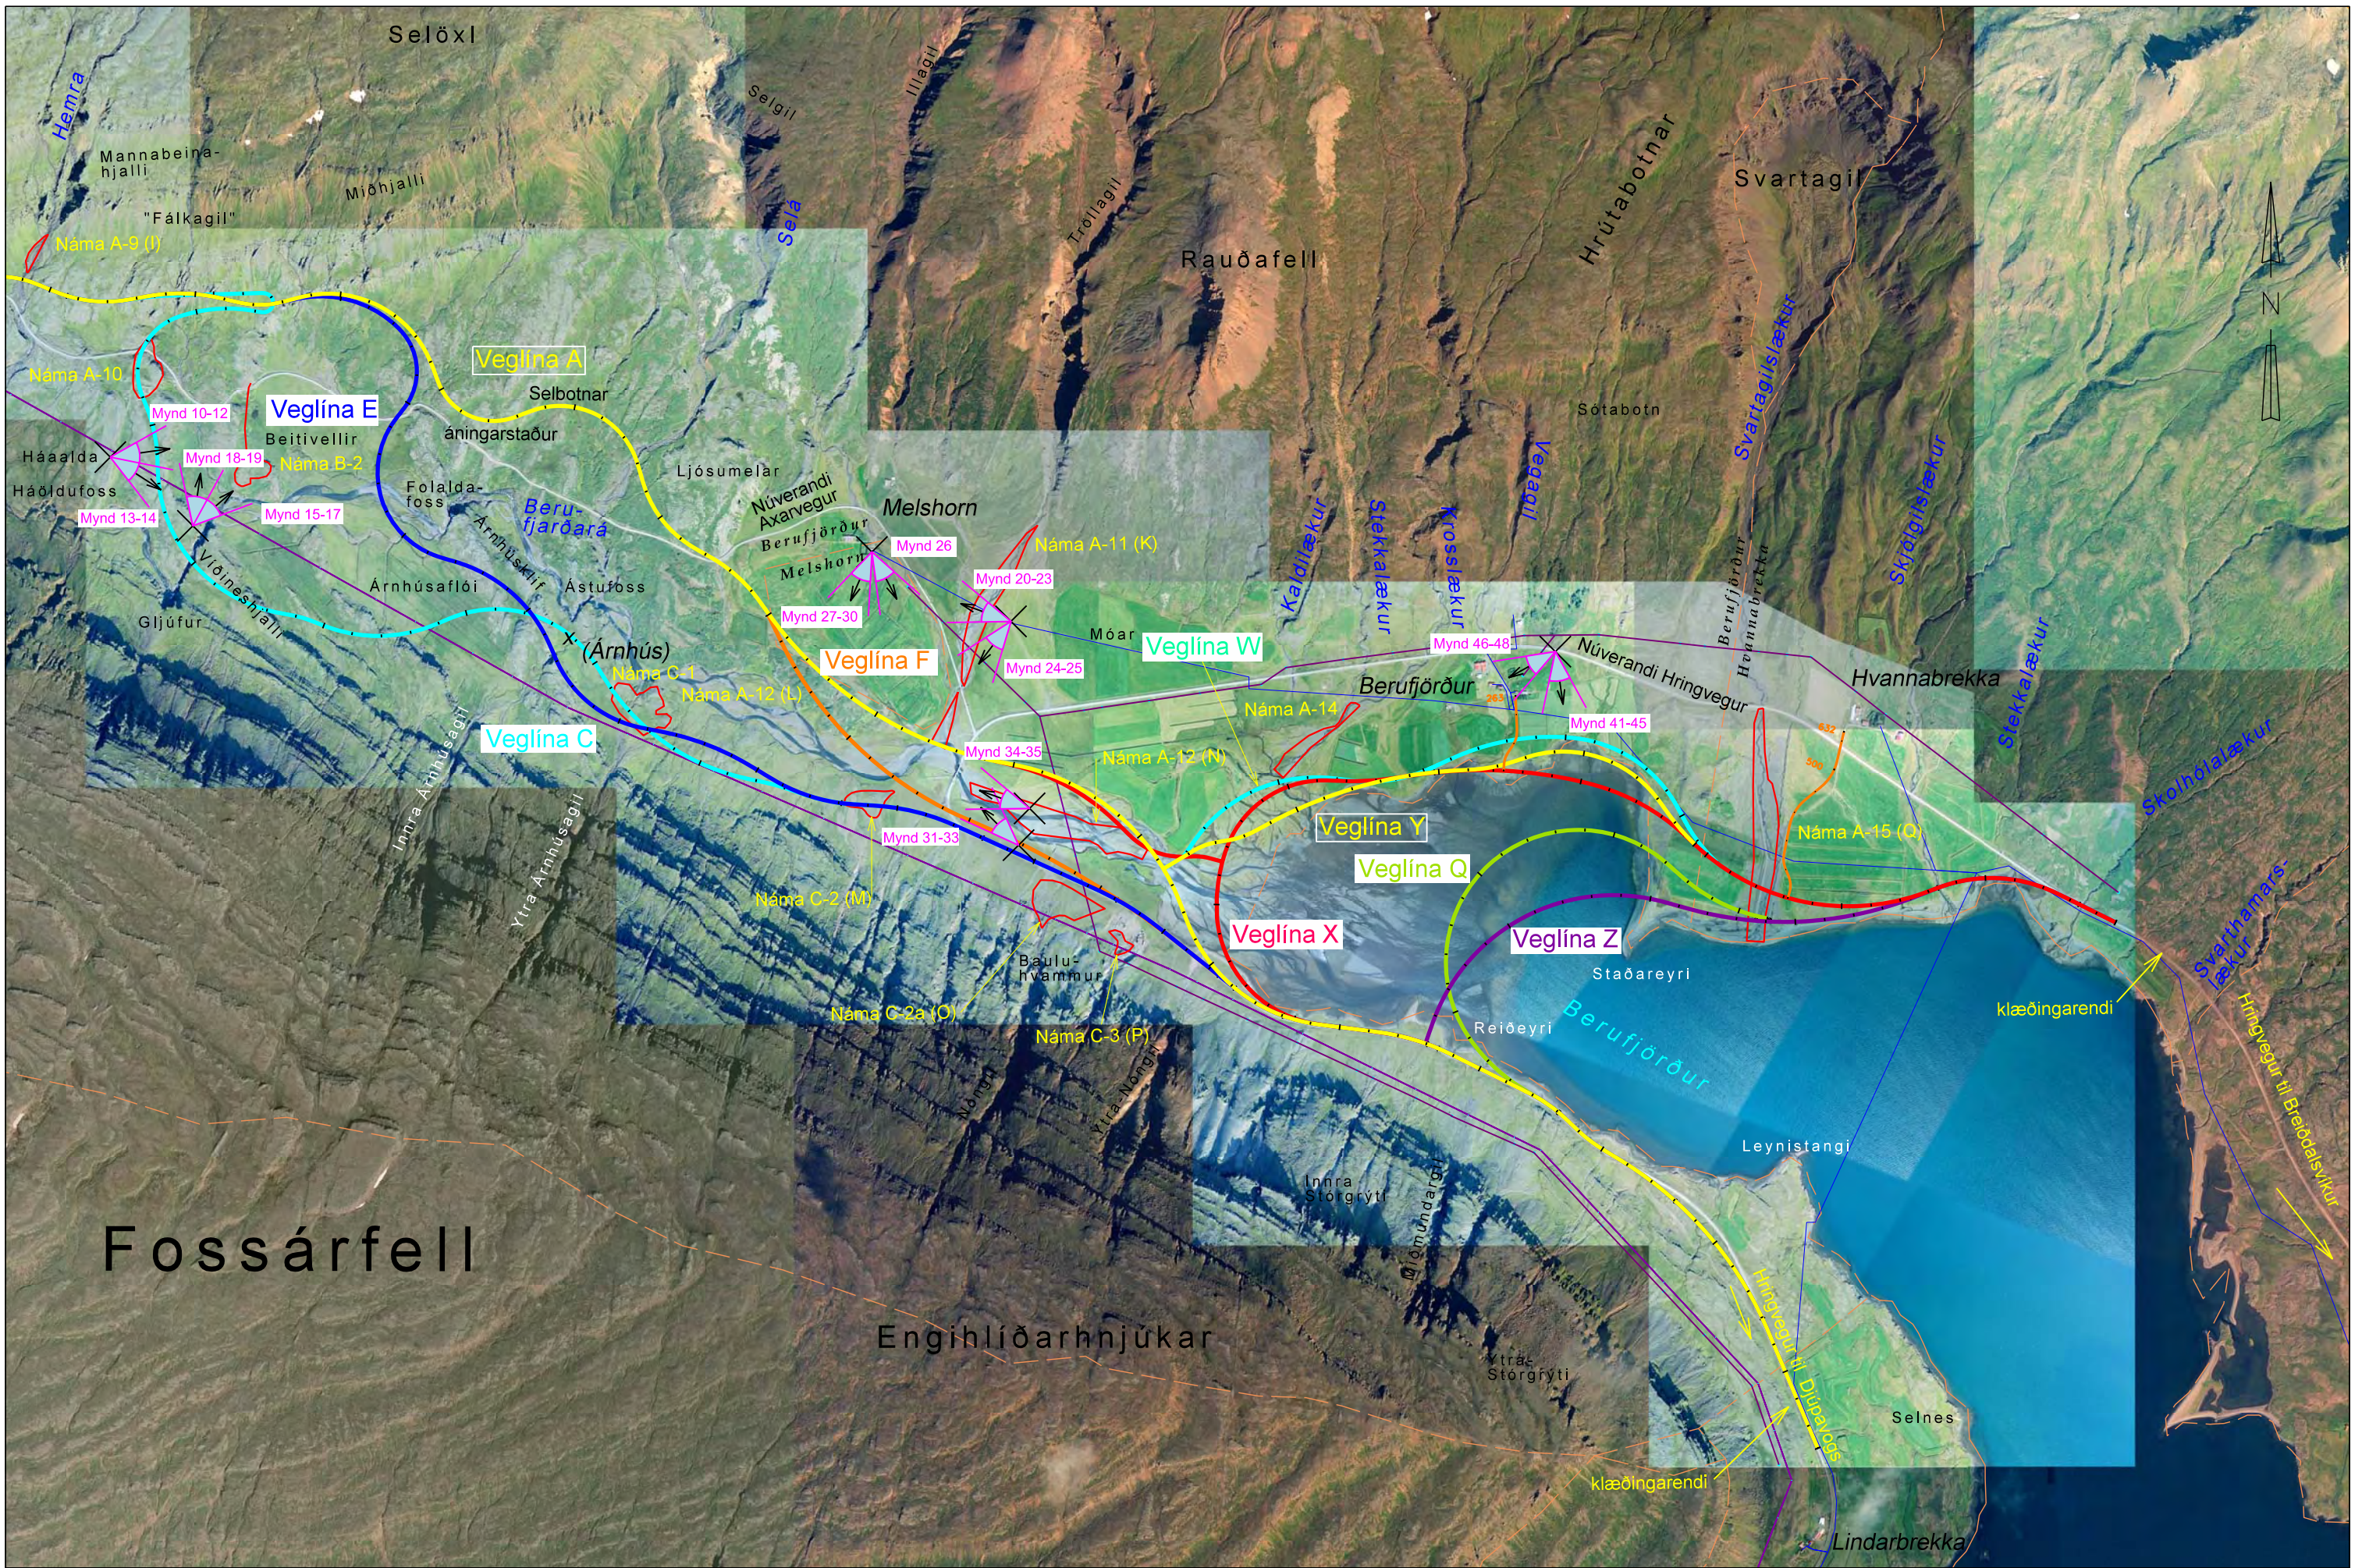
VEGAGERÐIN		Axarvegur/Hringvegur	
		Um Skriðdal, Öxiog Berufjörð	933-01/02
MELIKV. 1:20.000	Hannað		
	Teikn.		
	Yfirf.		
	Samb.		
		Grunnmynd	
		Staðsetning þrívíddarmýnda	Teikning 14

Ljósmyndir sem teknar voru frá svipuðum sjónarhornum eru birtar til viðmiðunar. Þar sjást fjöll og hlíðar sem ekki sjást á þrívíddarmyndunum. Staðsetning flestra ljósmynda sést á meðfylgjandi teikningu 14.

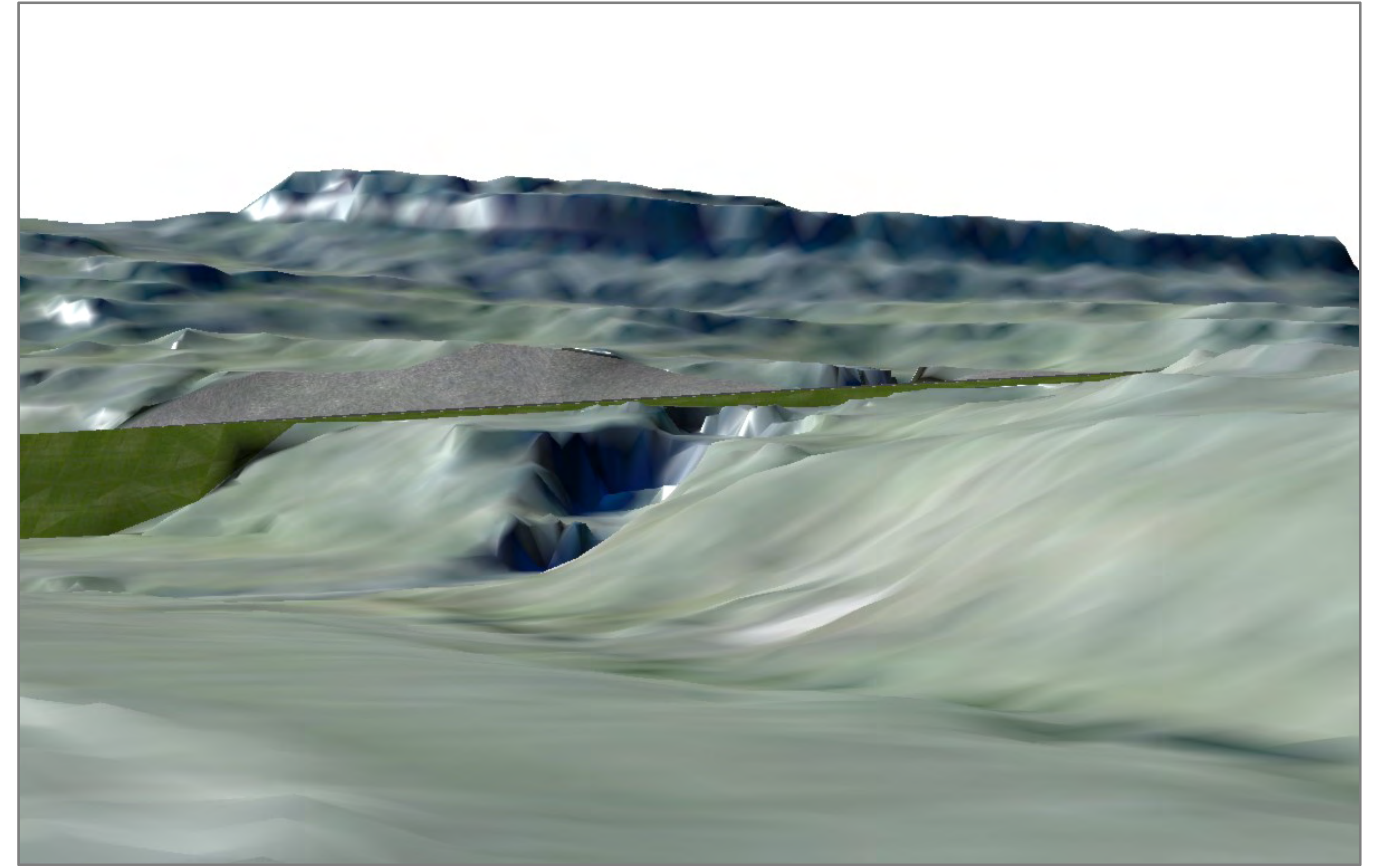
Mynd 2. Veglína Axarvegar við Þrívörðuhálsfossa.

Á þrívíddarmyndunum eru gráir og grænir fletir meðfram vegi. Gráu fletirnir tákna skeringar en fletir með grænum lit tákna fyllingar.

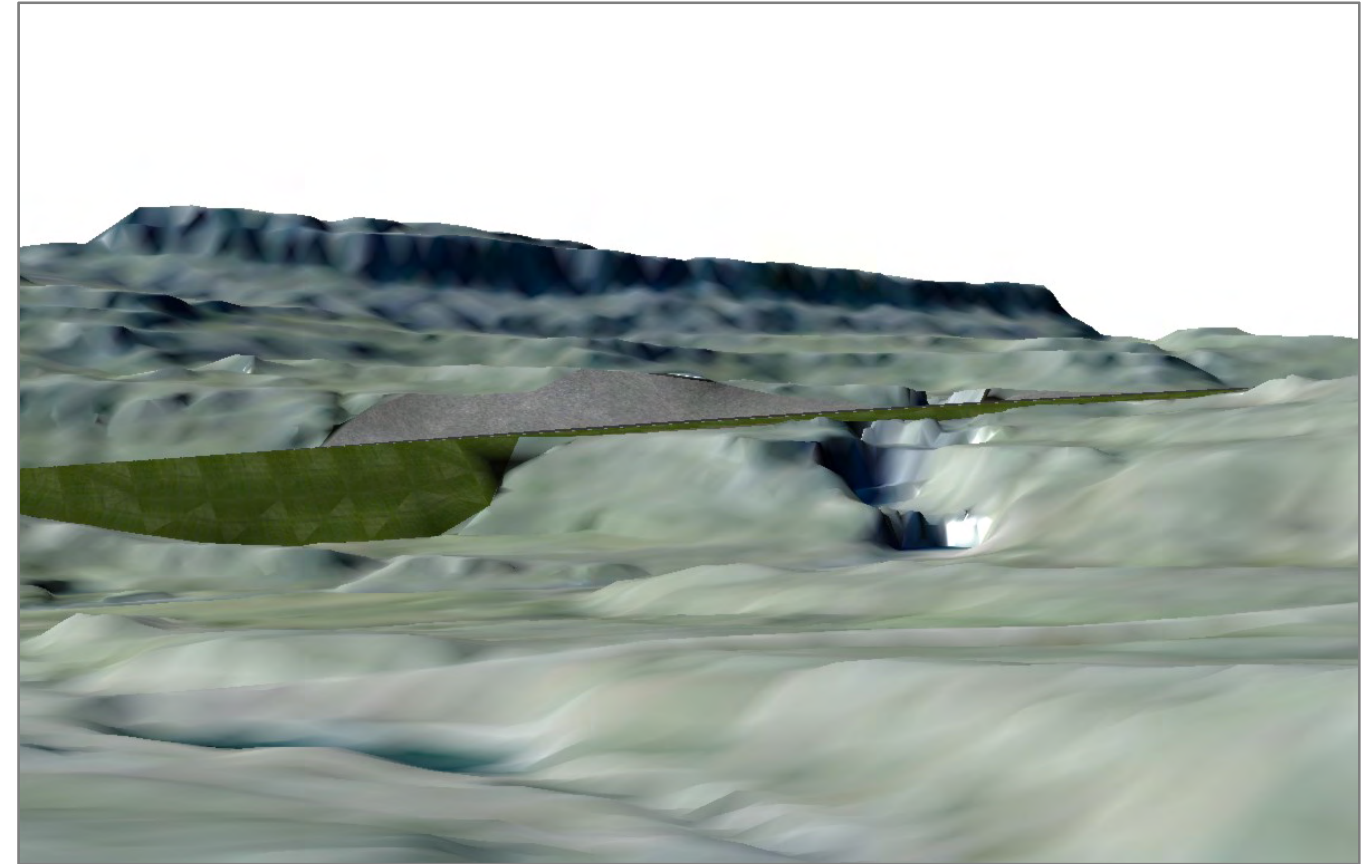
Mynd 4. Veglína Axarvegur við Þrívörðuhálsfossa.

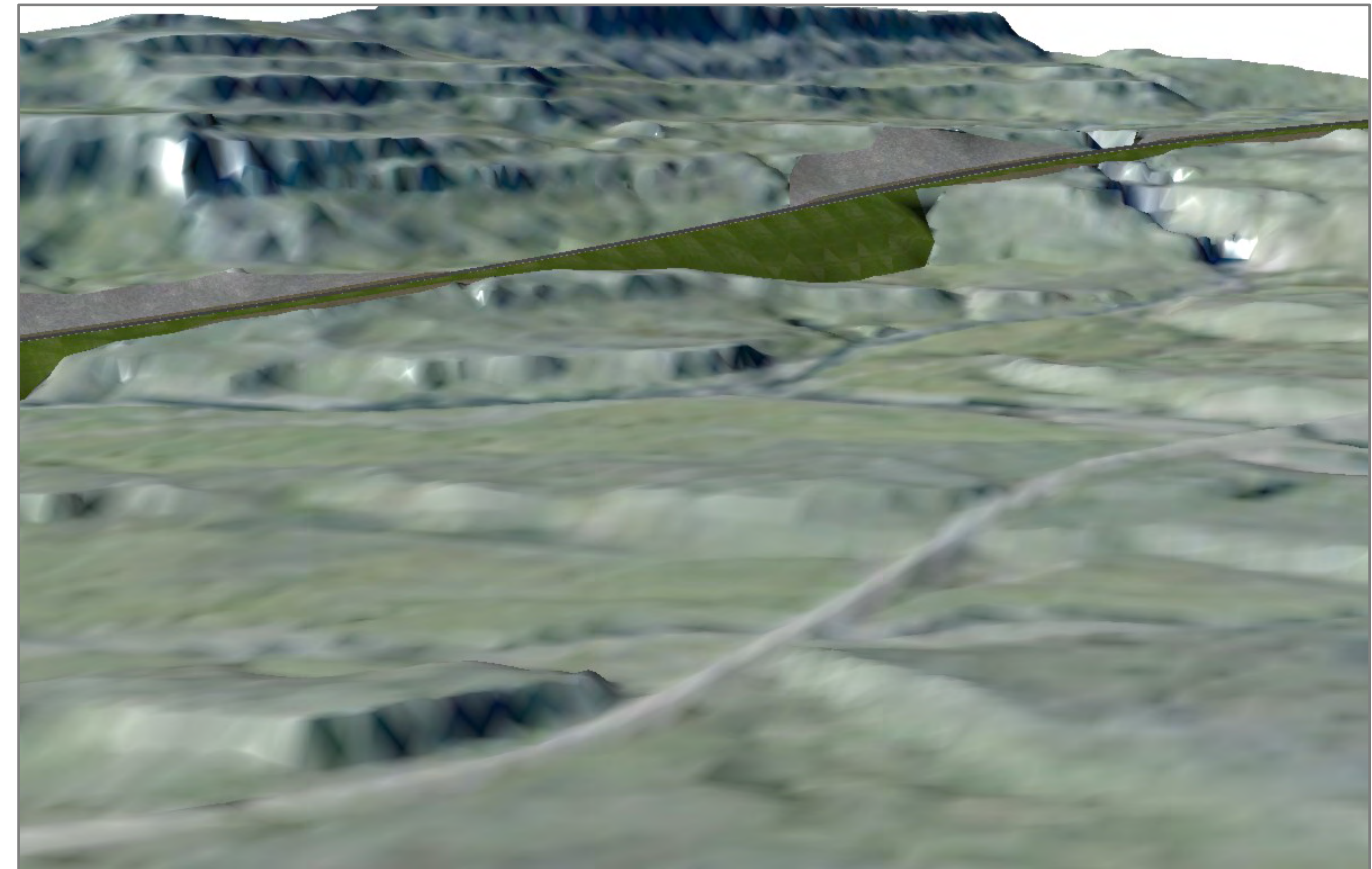
Mynd 5. Skáloftmynd, veglína Axarvegur við Þrívörðuhálsfossa.

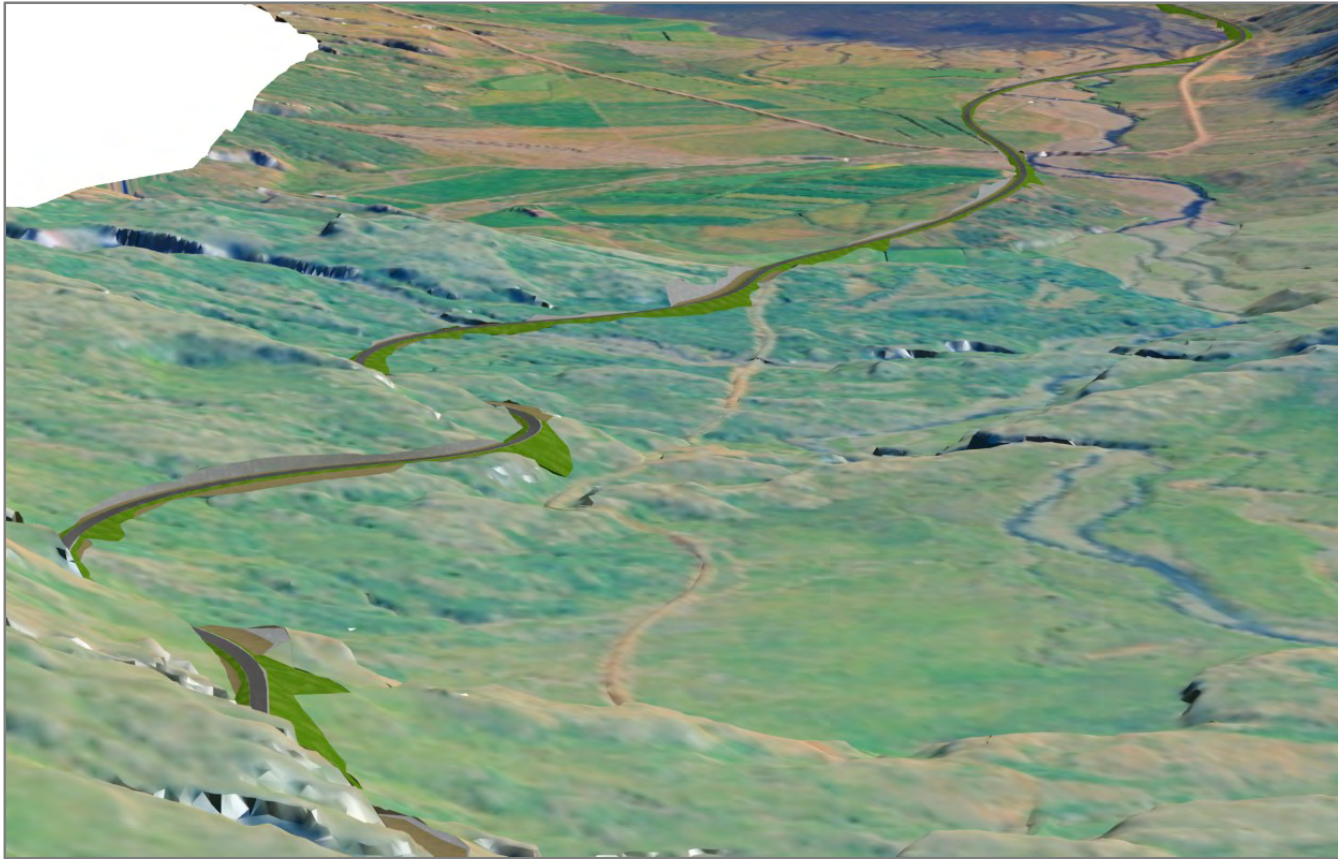
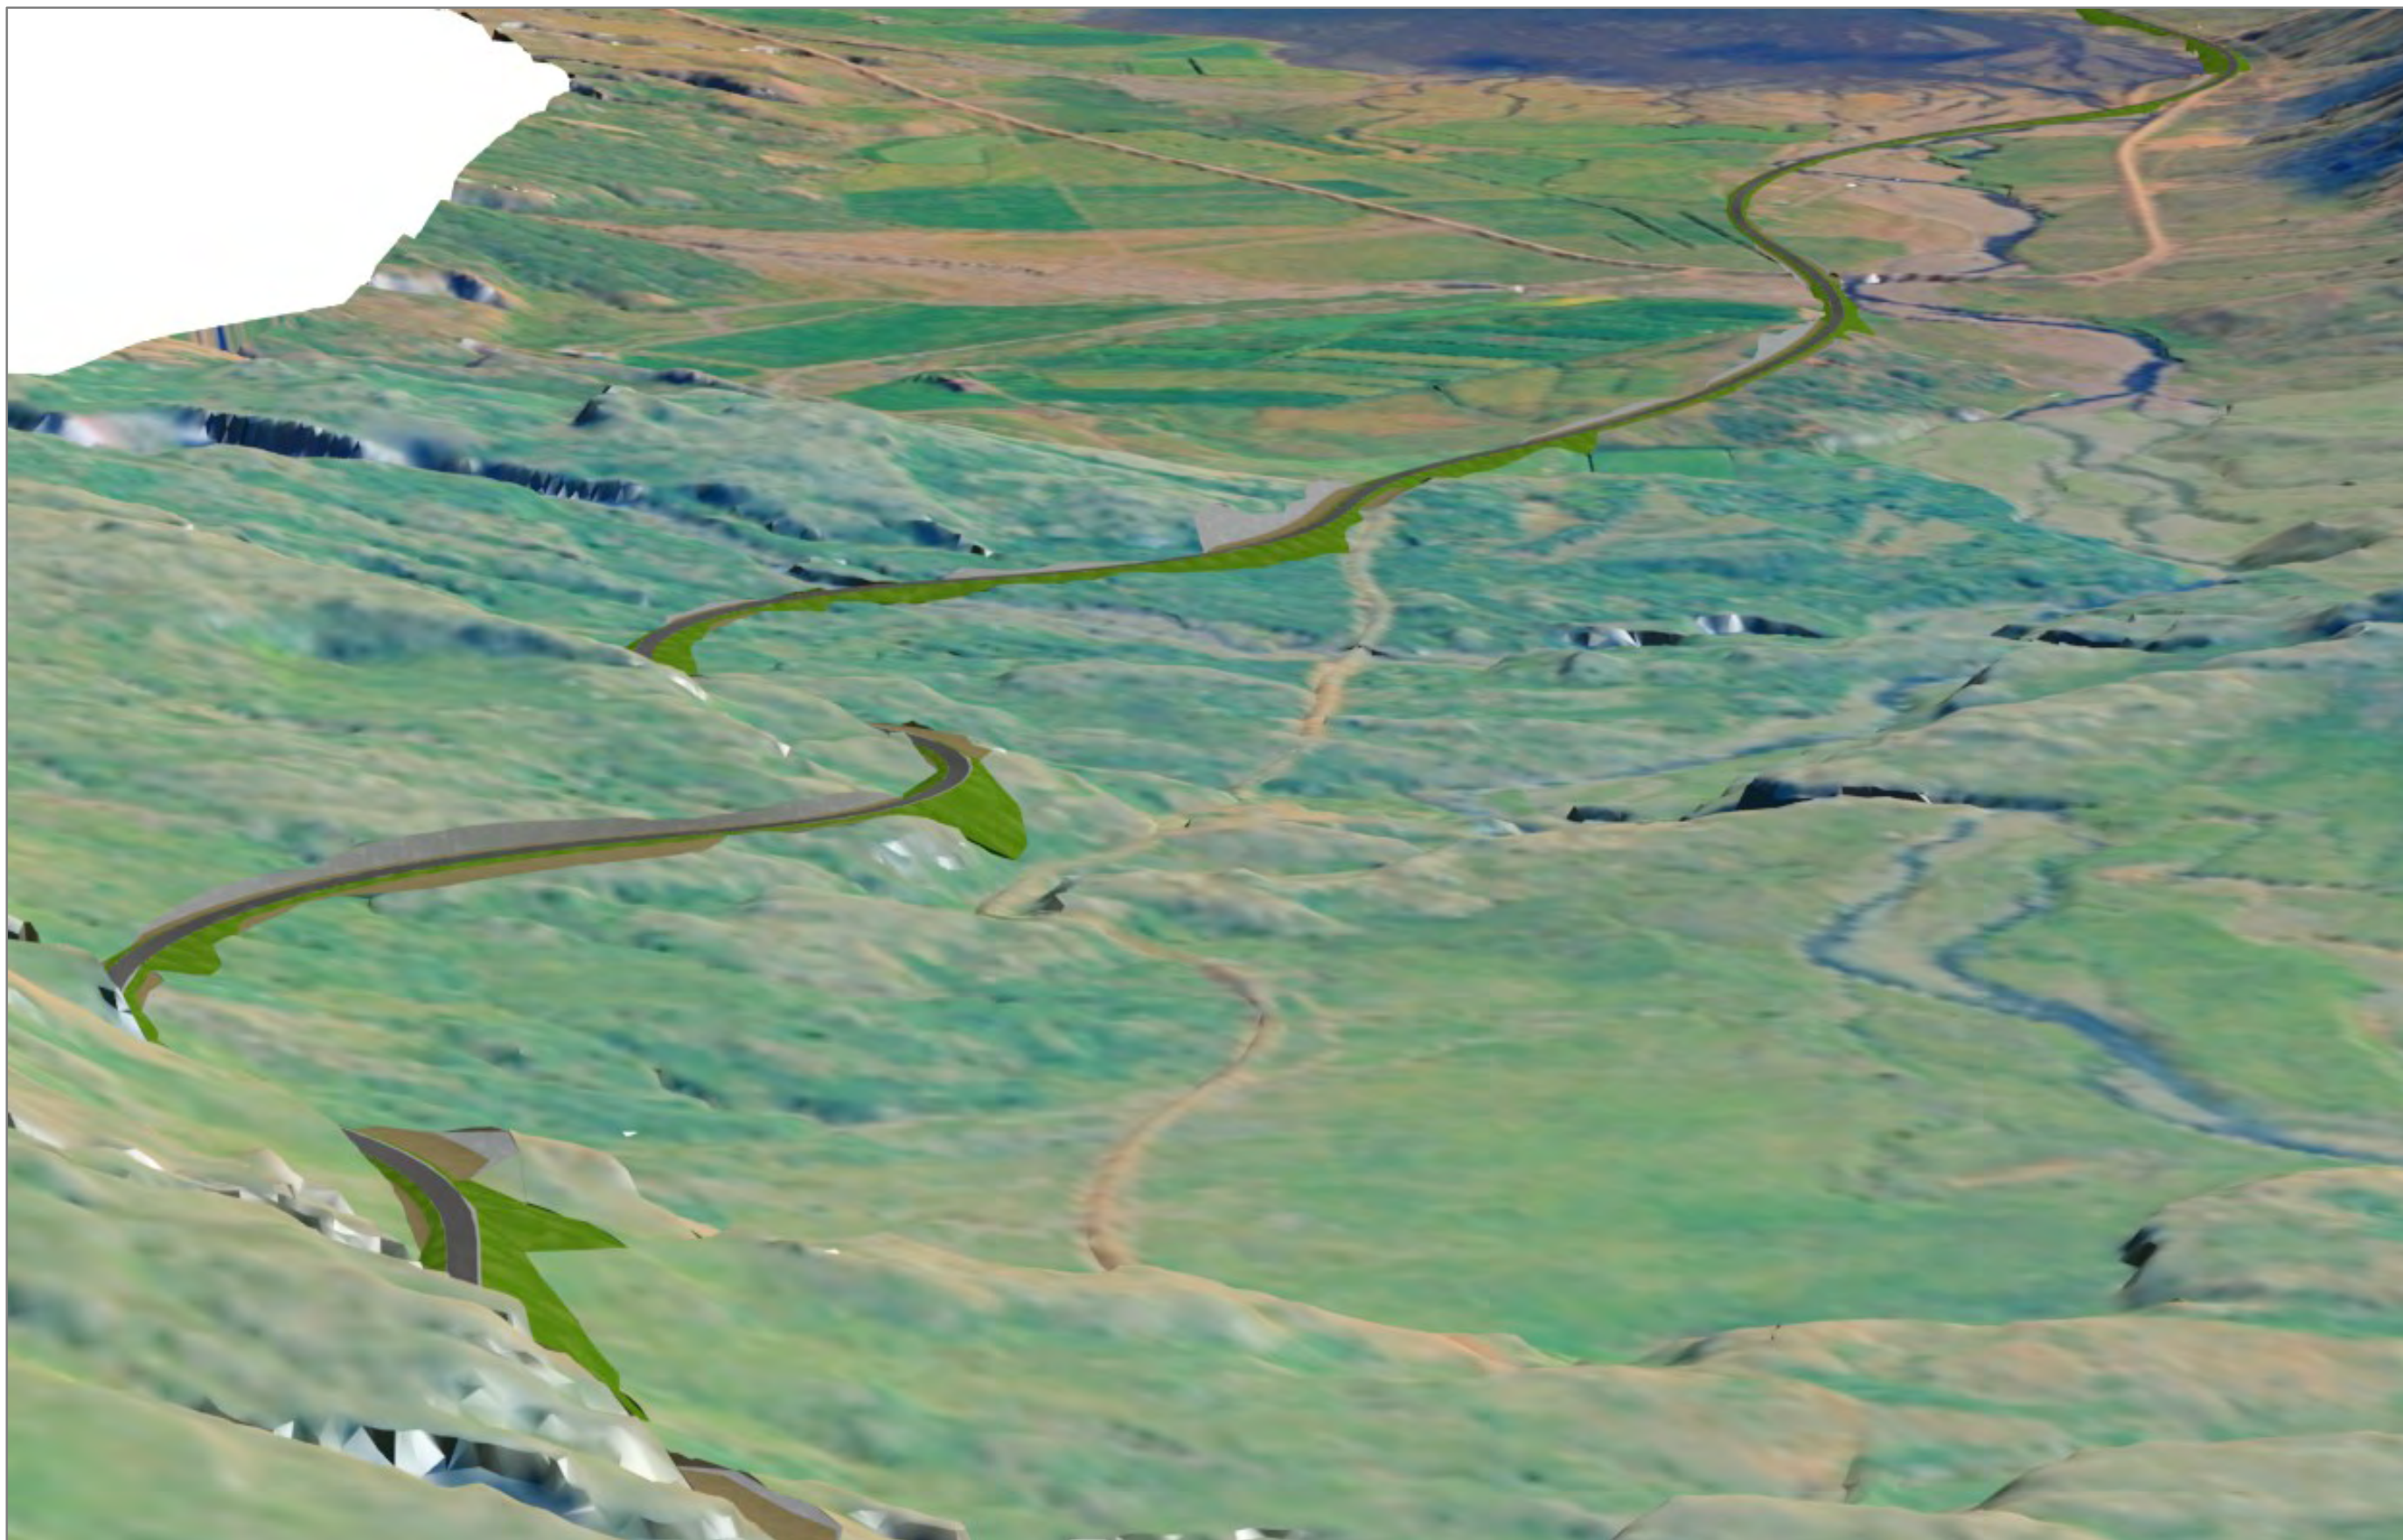
Mynd 6. Veglína A, f939-008, skáloftmynd niður Berufjarðardal.

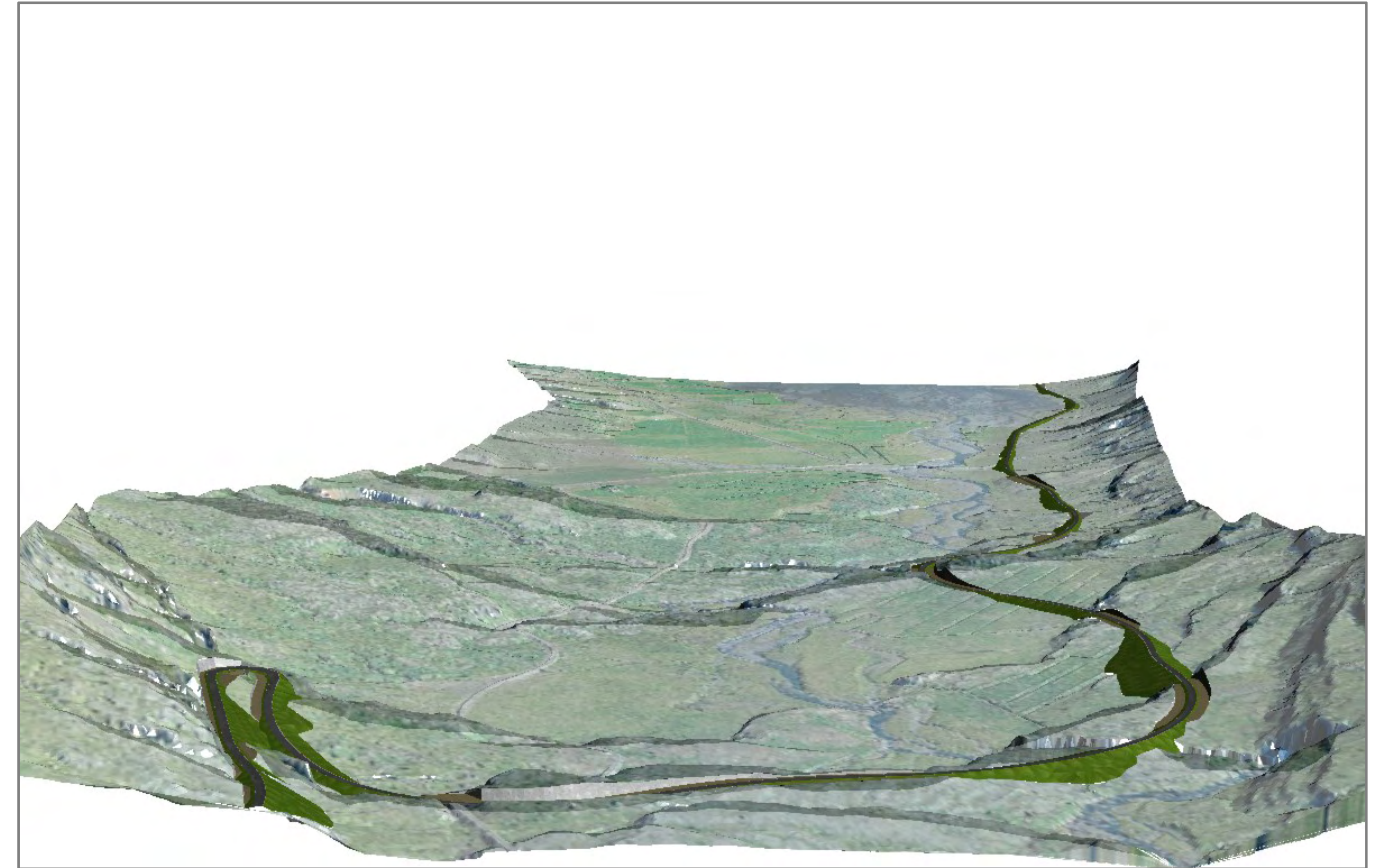
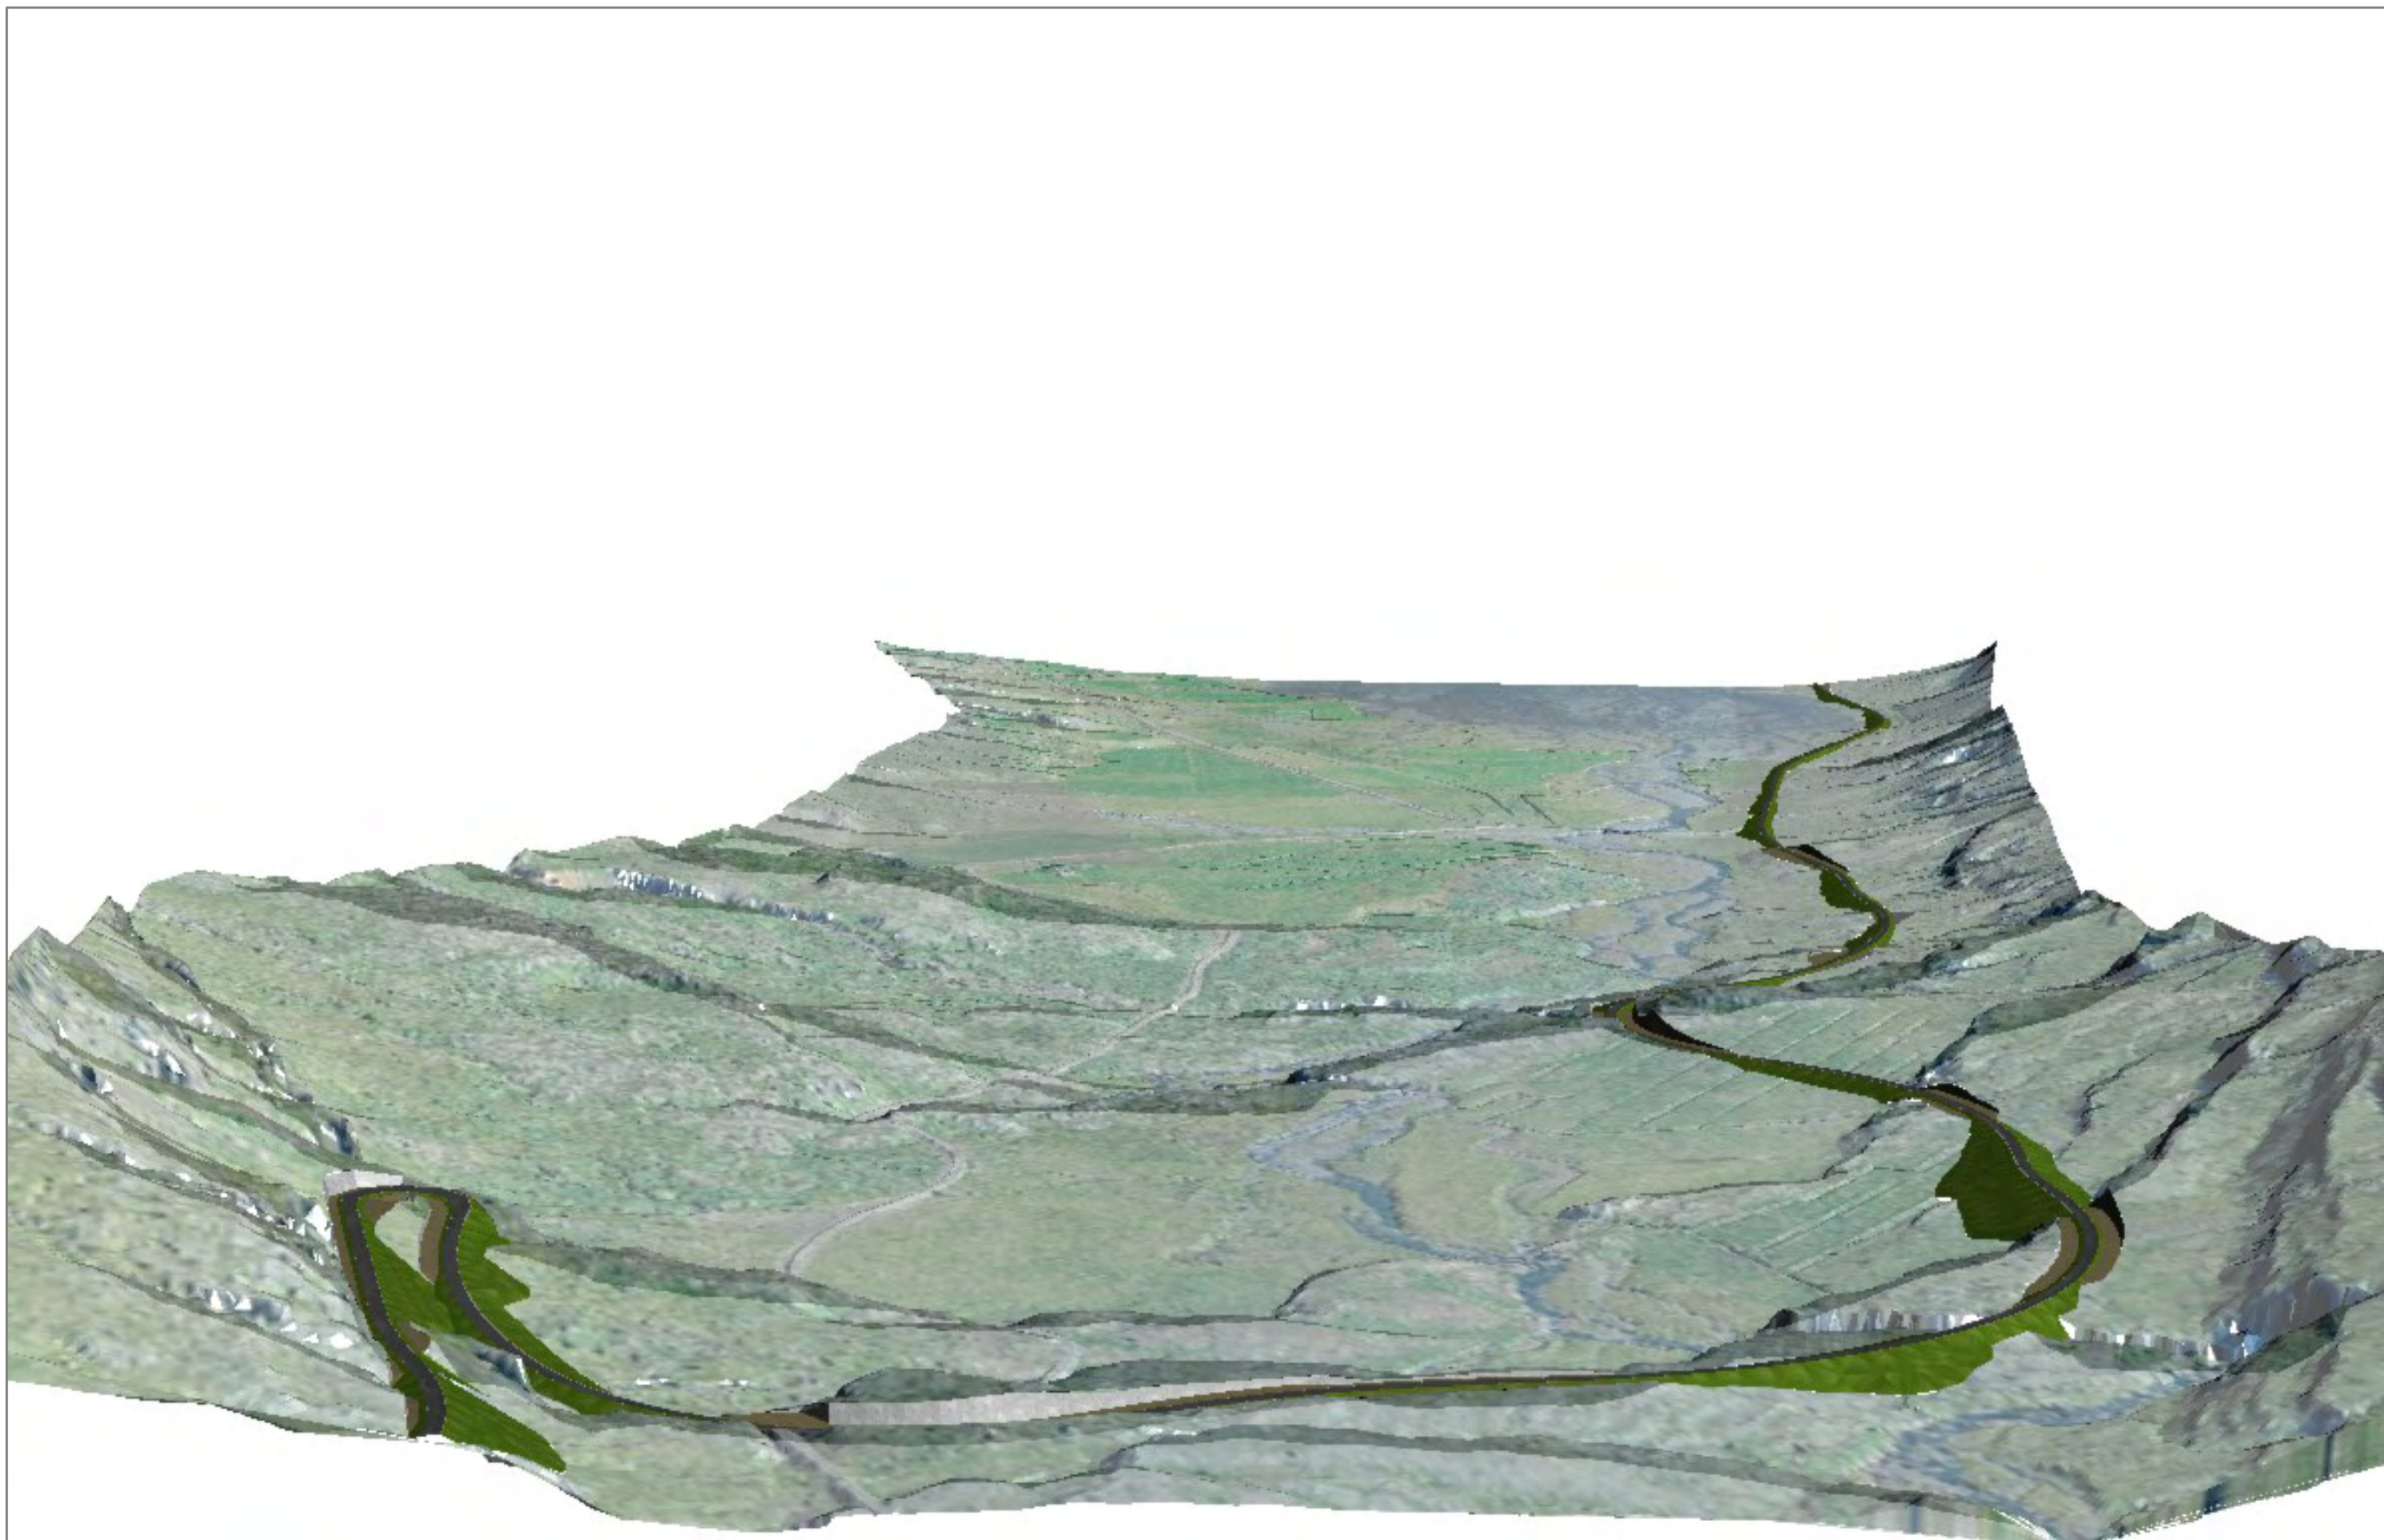
Mynd 8. Veglína C, f939-502, skáloftmynd niður Berufjarðardal.

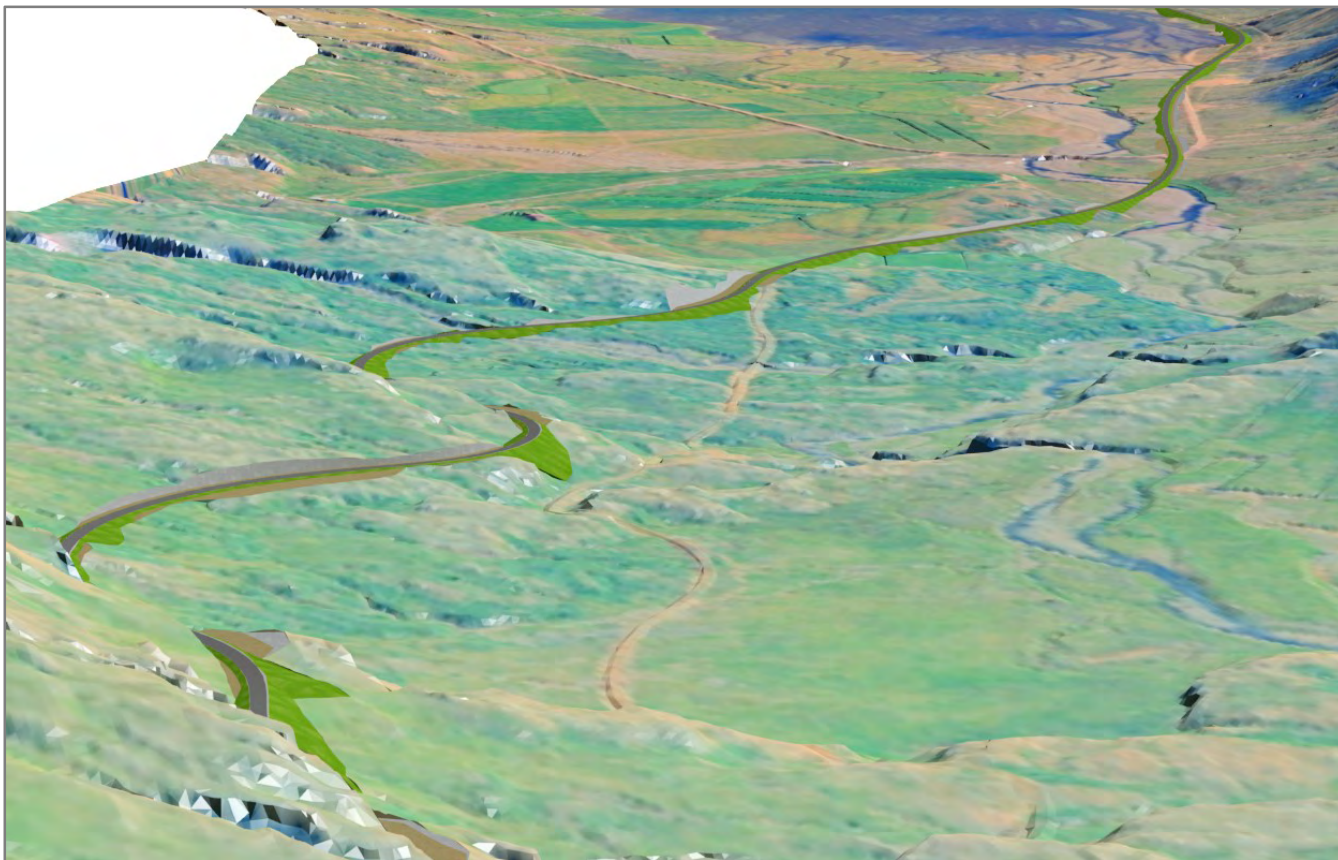
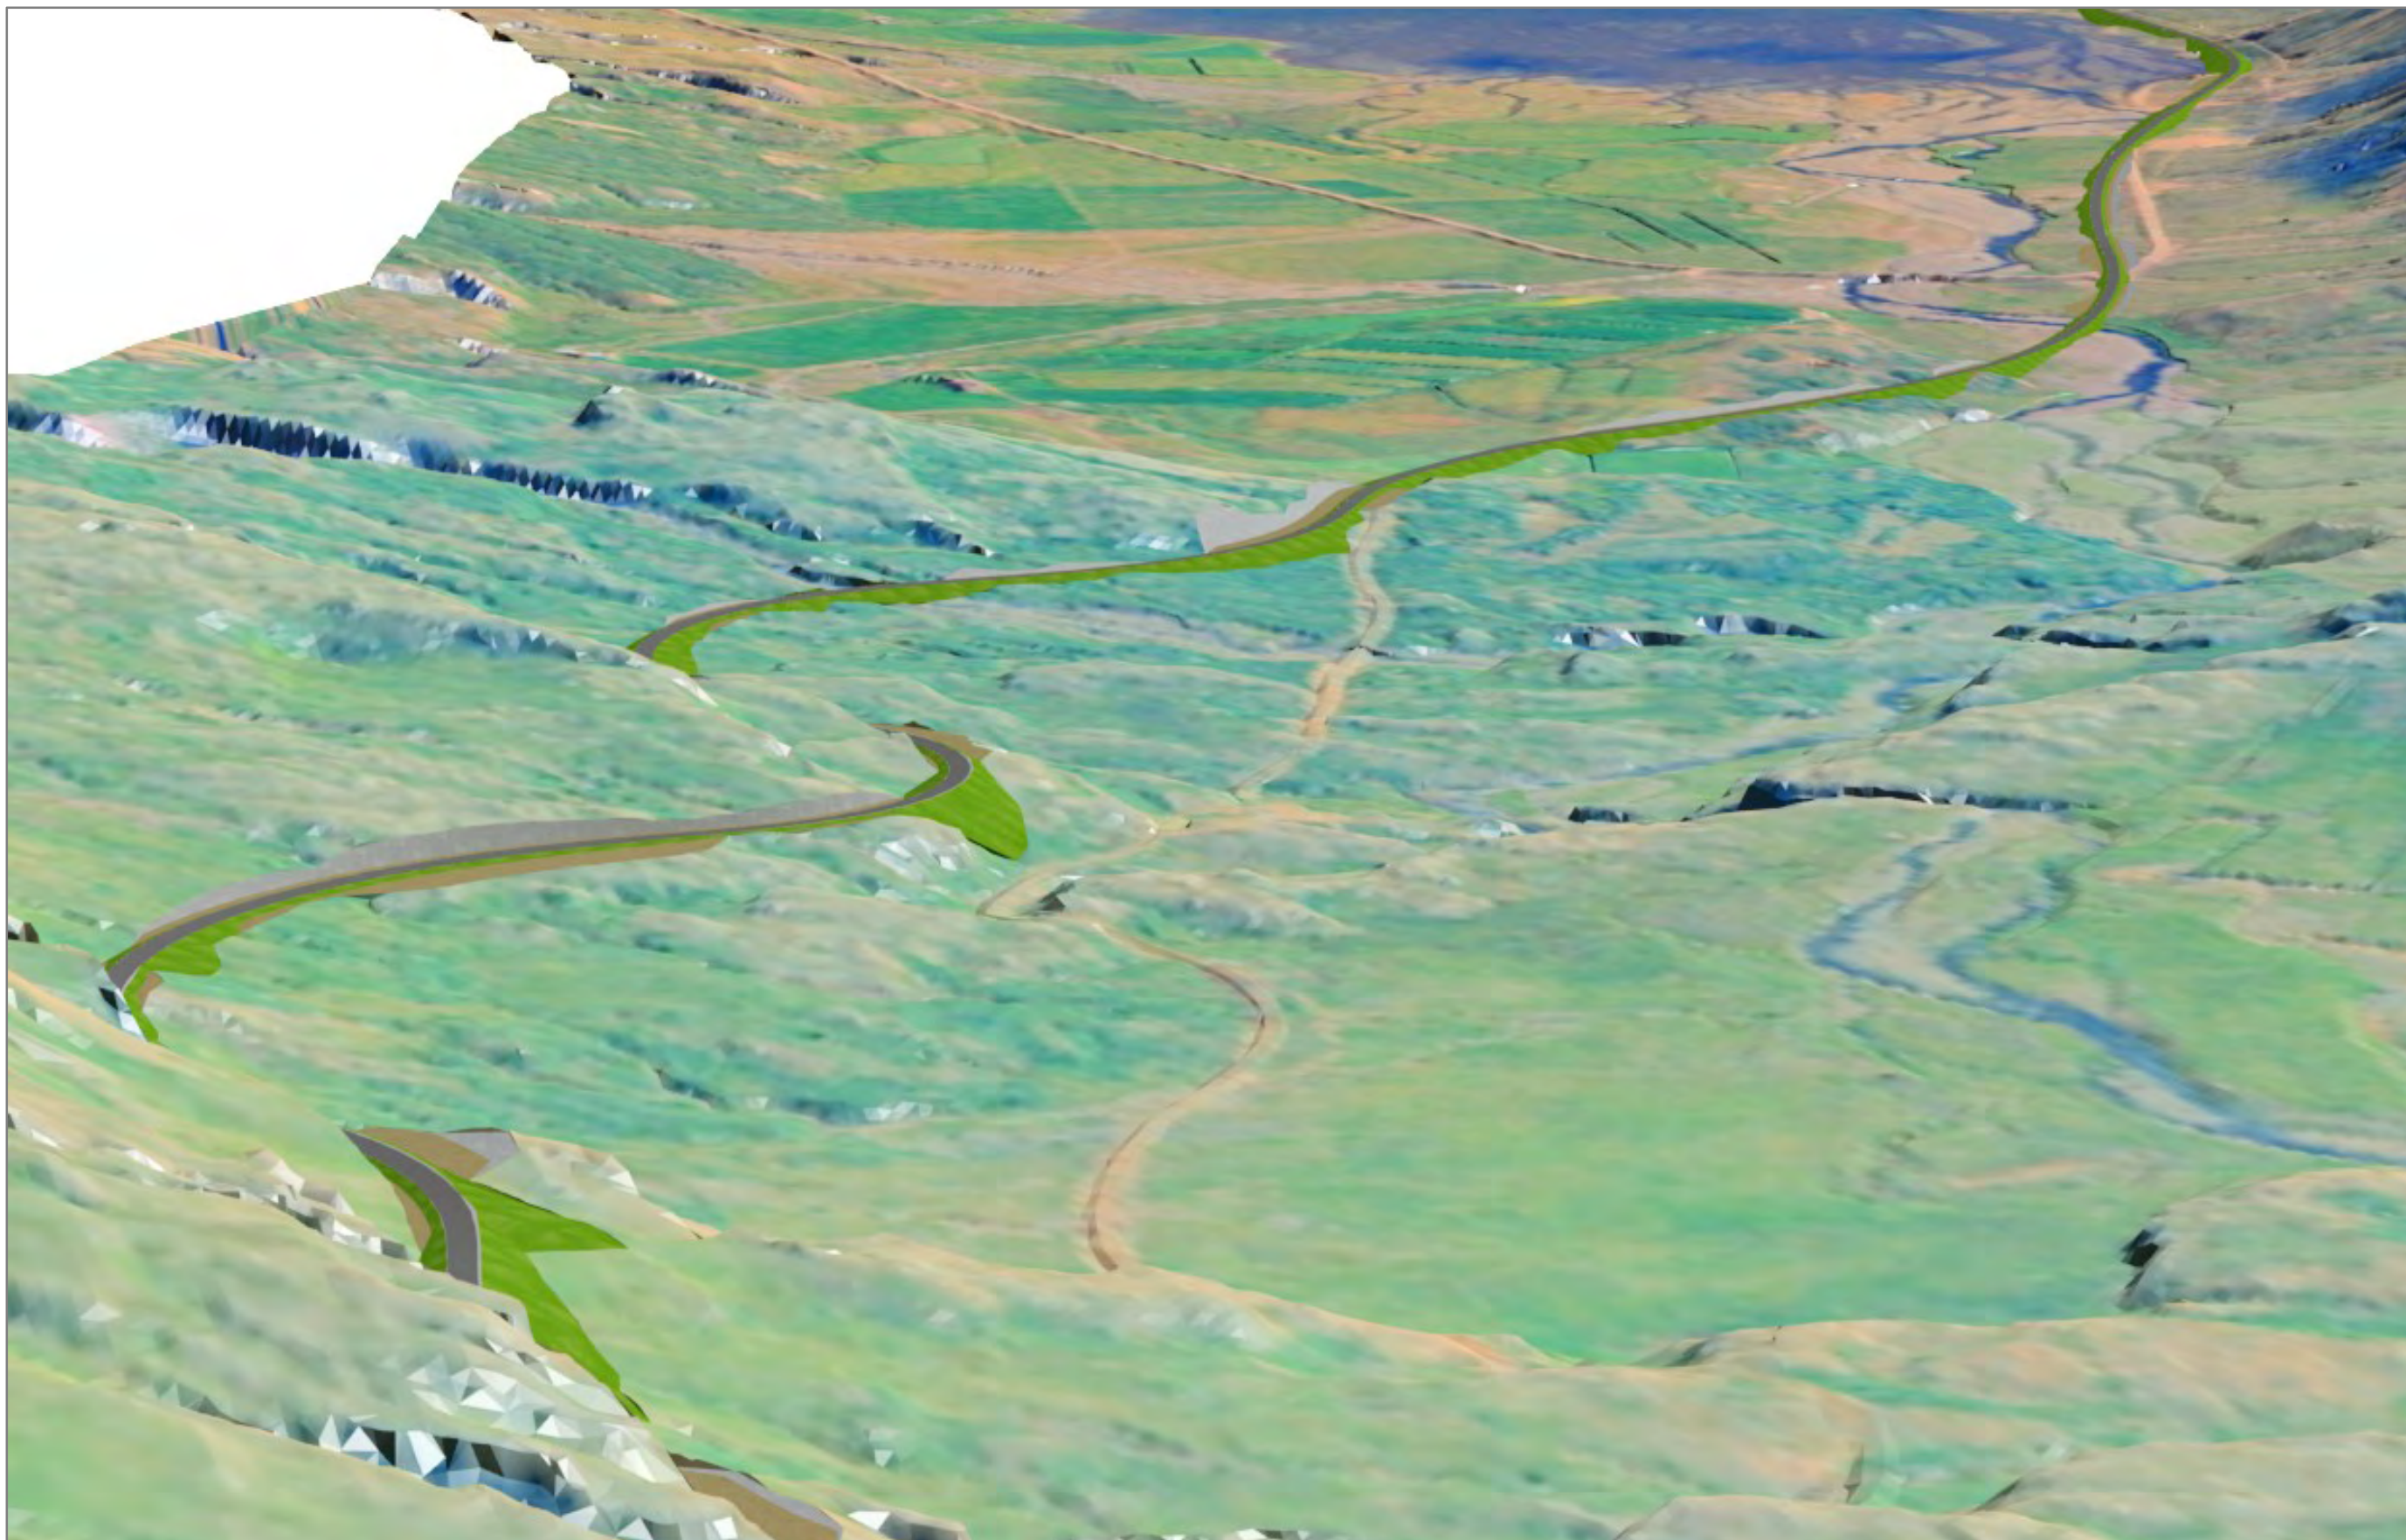
Mynd 7. Veglína F, f939-009, skáloftmynd niður Berufjarðardal.
