Þrívíddarmyndir

Axarvegur og Hringvegur um Berufjarðarbotn

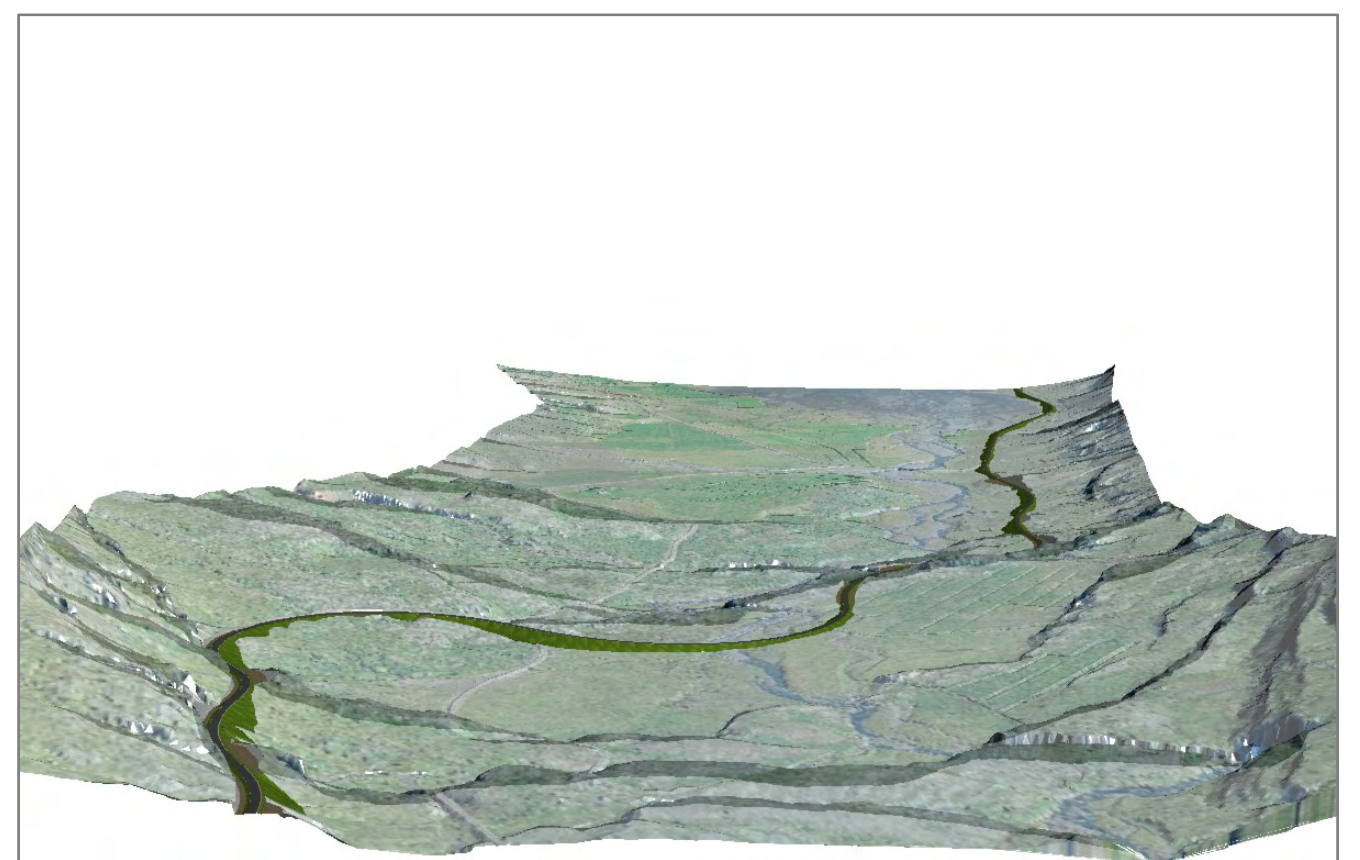
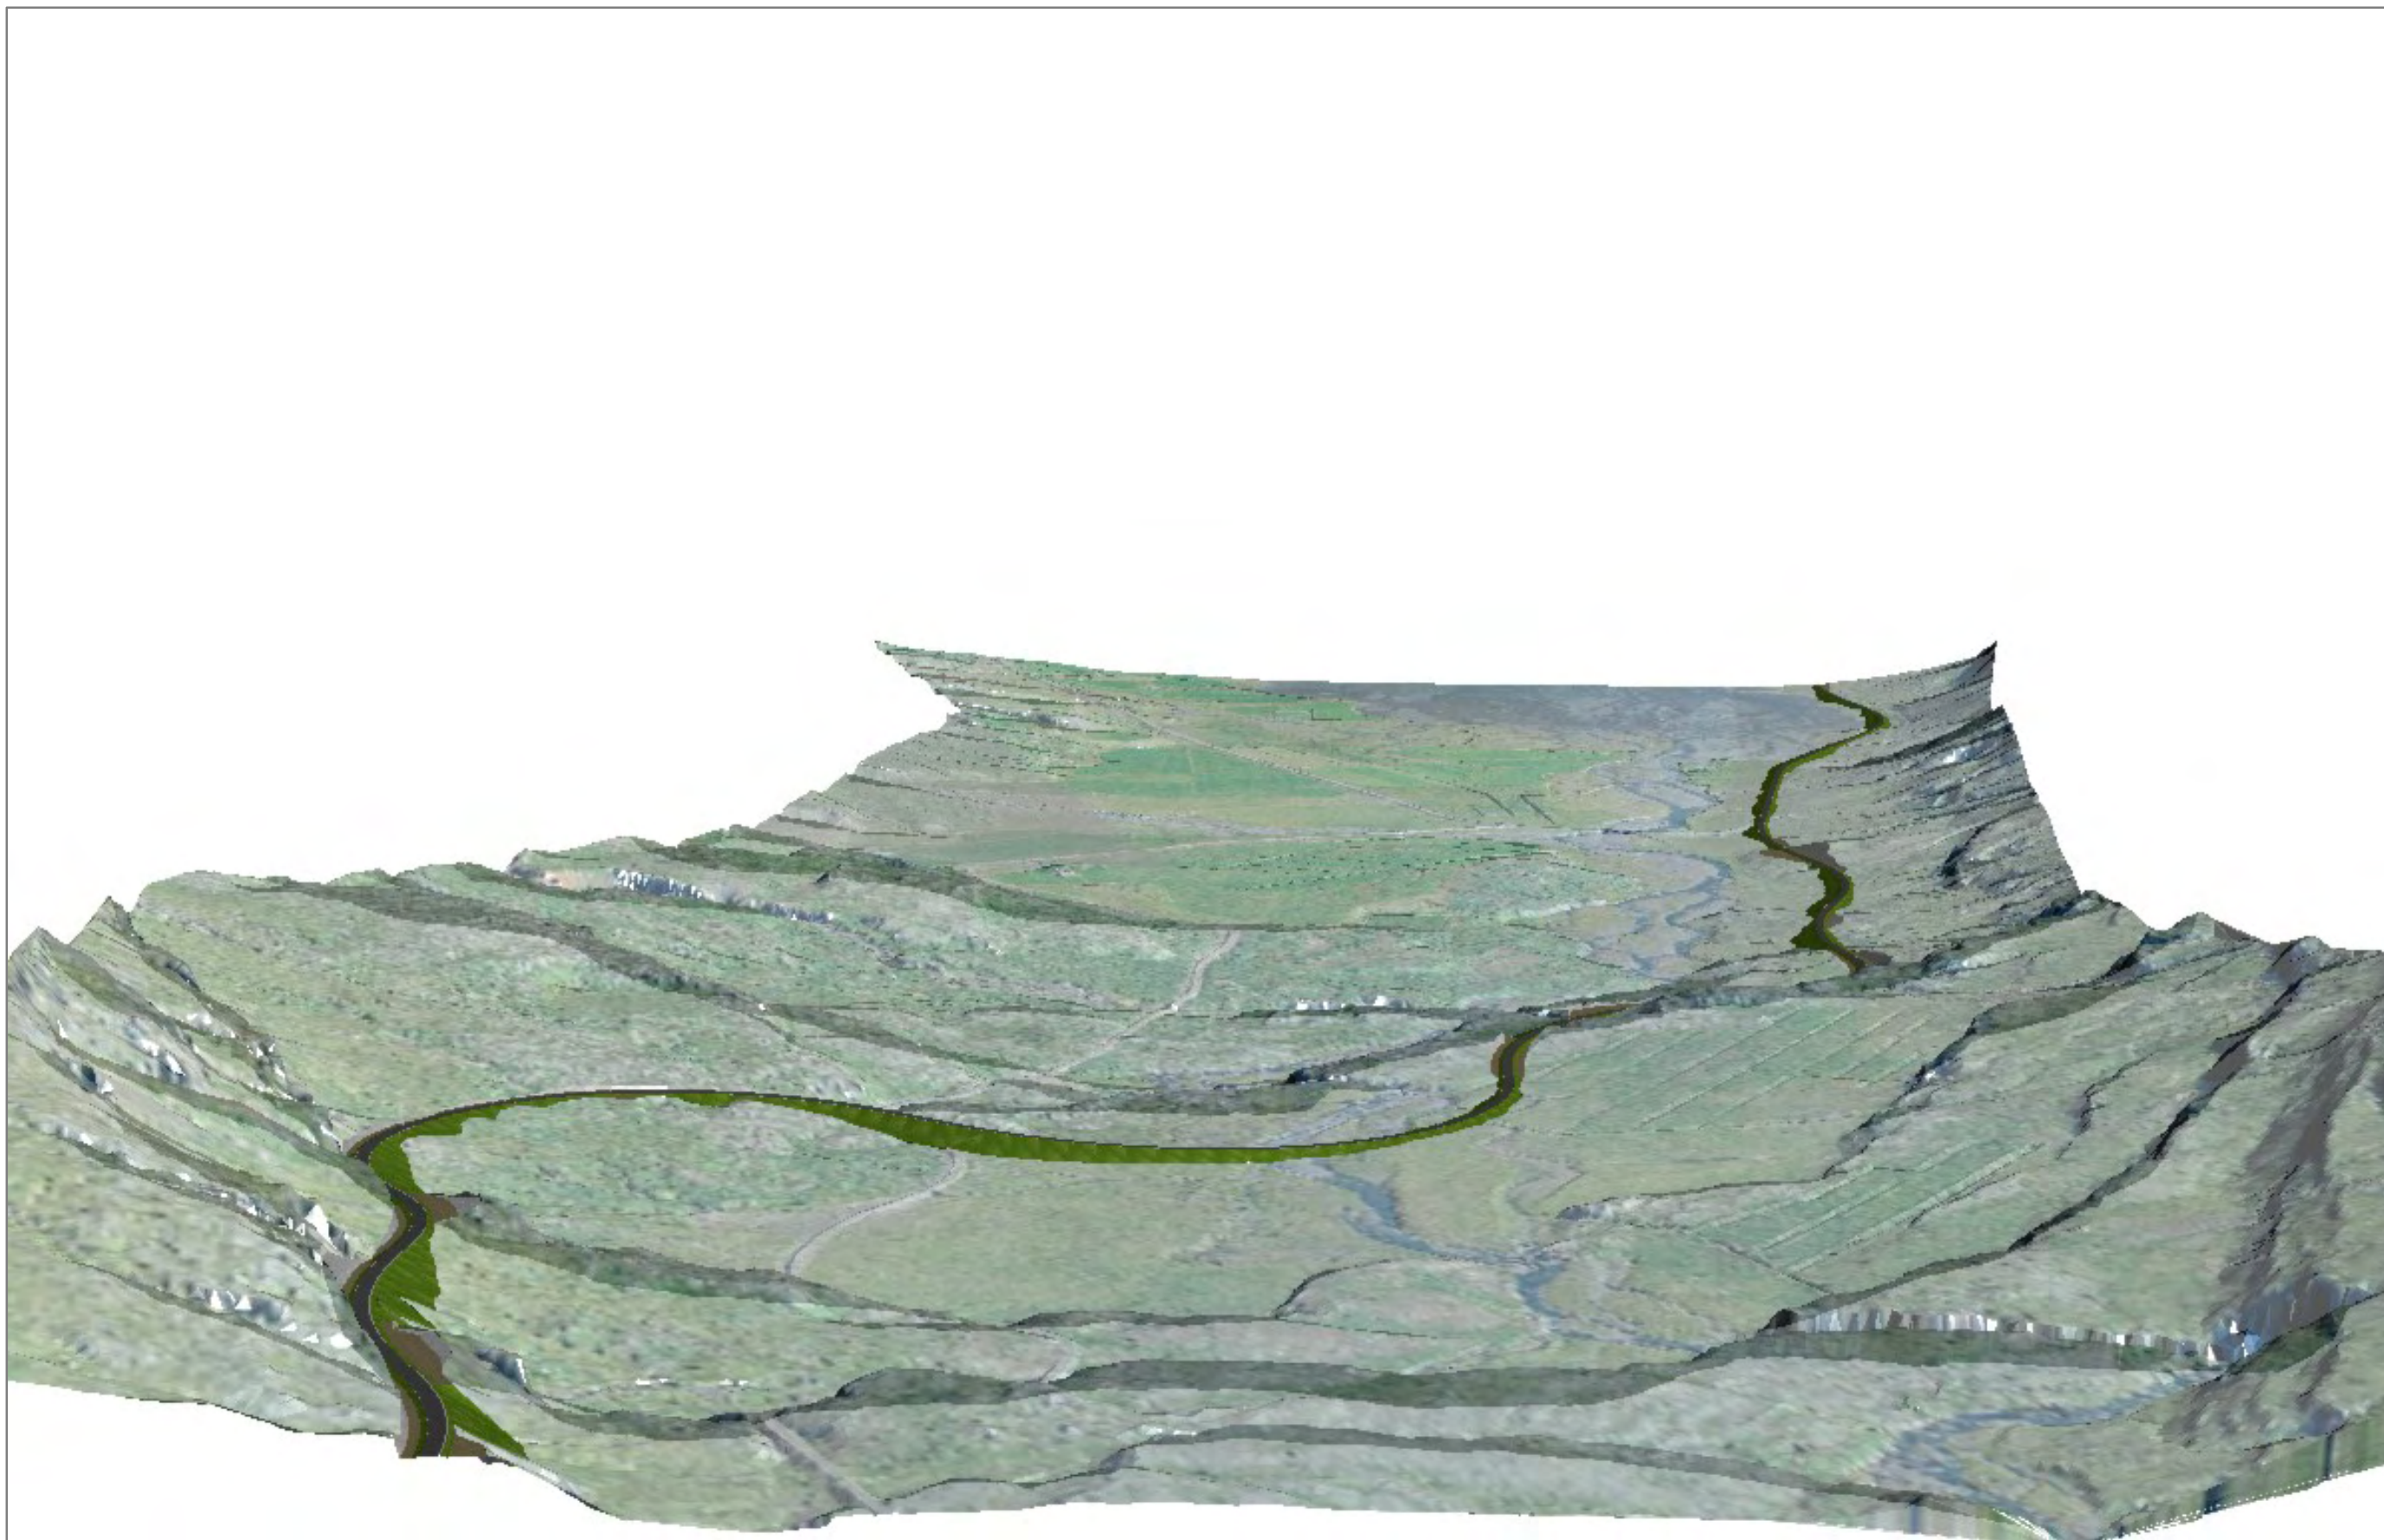
Mynd 9. Veglína E, f939-503, skáloftmynd niður Berufjarðardal.

Mynd 9. Veglína E, 1939-503, skáloftmynd niður Berufjarðardal.

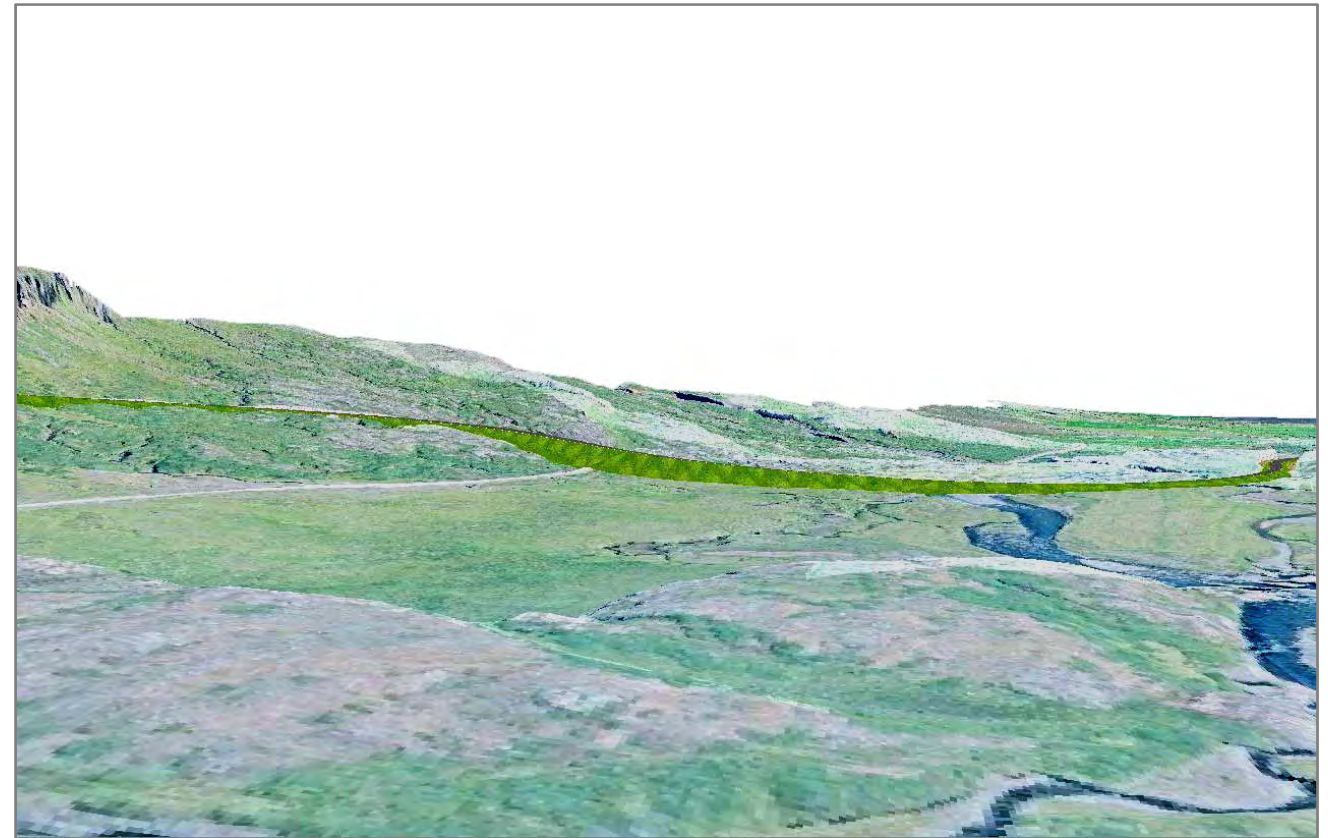
Mynd 12. Veglína E, f939-503, útsýni frá Háöldu.

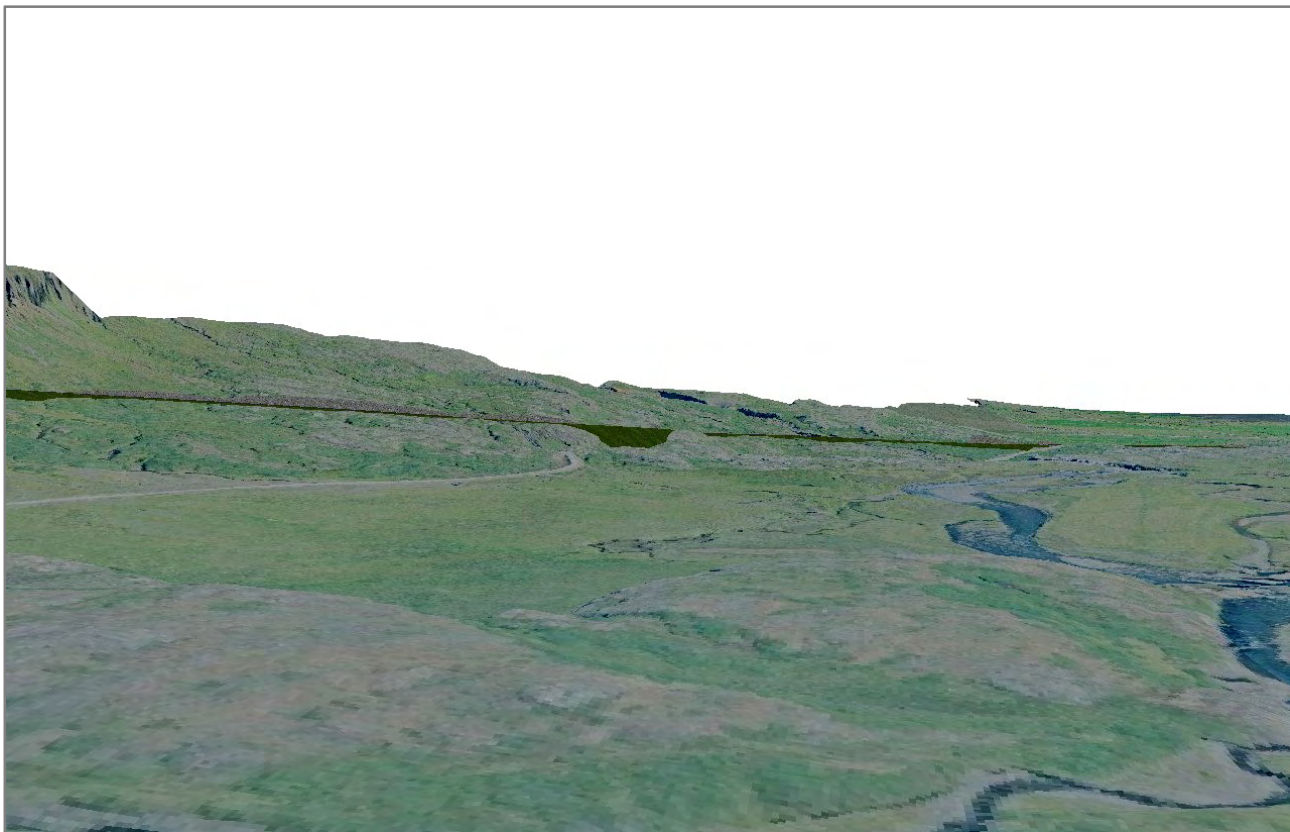
Mynd 11. Veglína A, f939-008 og veglína F, f939-009, útsýni frá Háöldu.

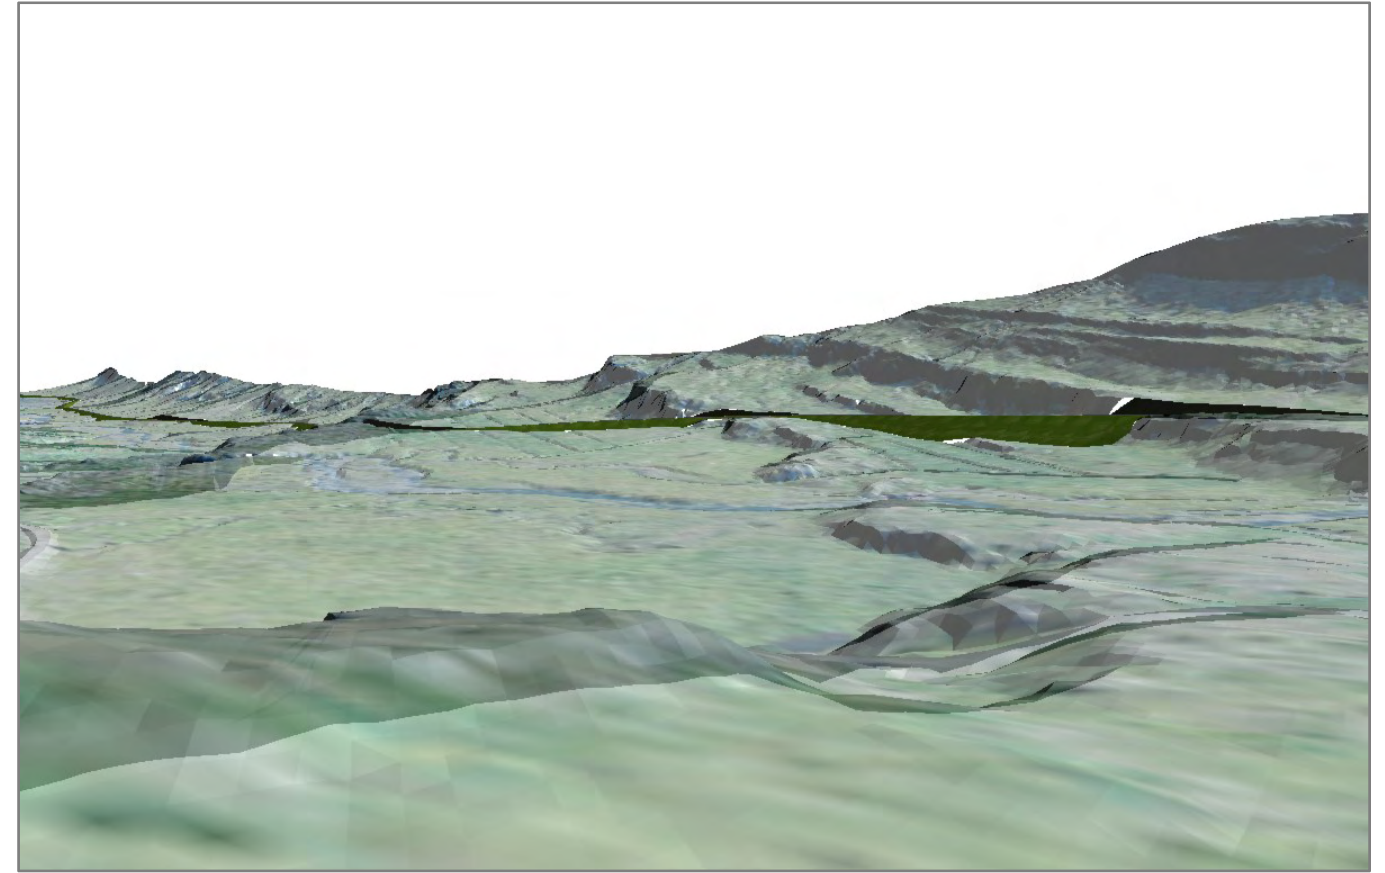
Mynd 14. Veglína C, f939-502, útsýni frá Háöldu.

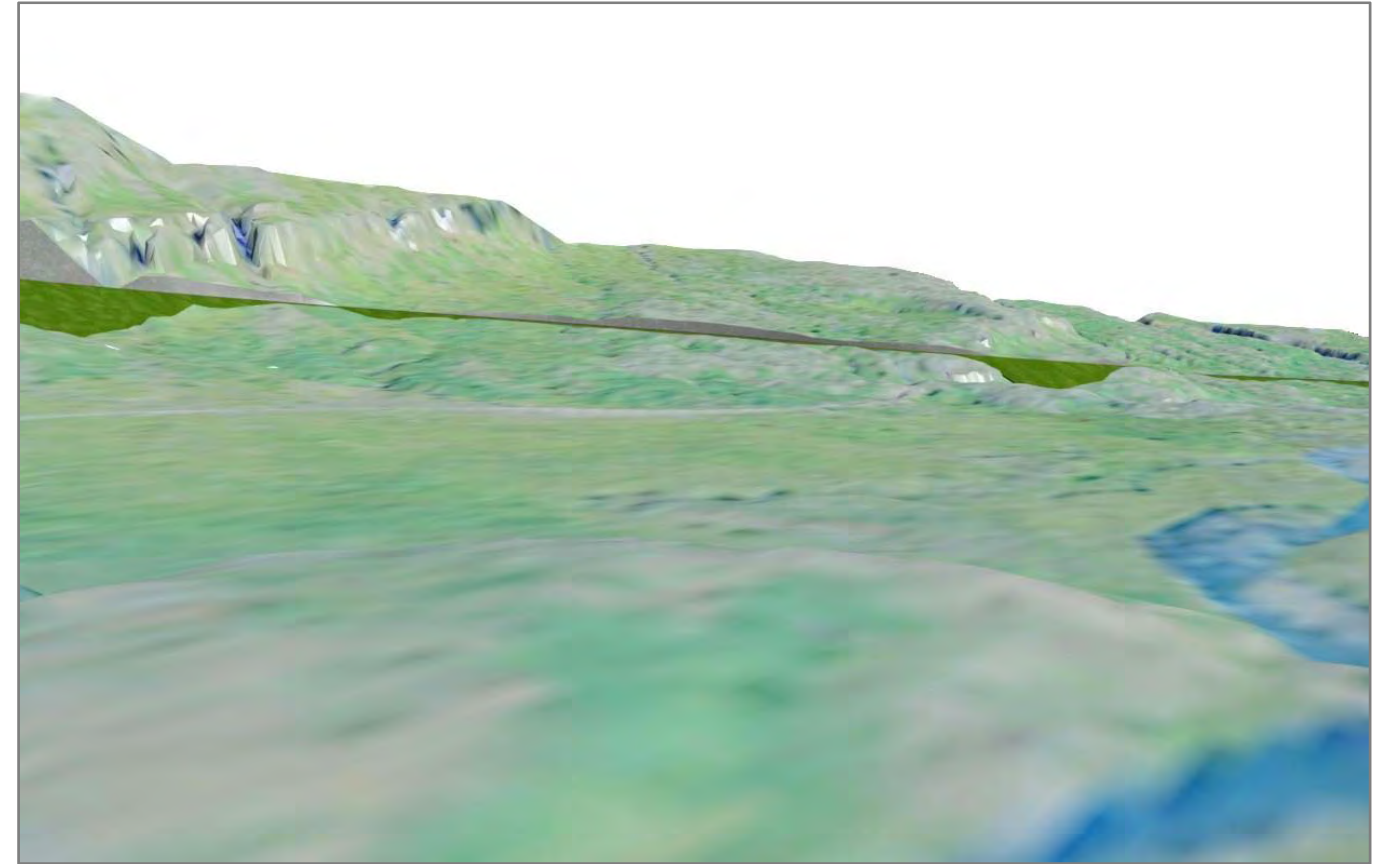
Mynd 16. Veglína A, f939-008, og veglína F, f939-009, útsýni frá Víðineshjalla.

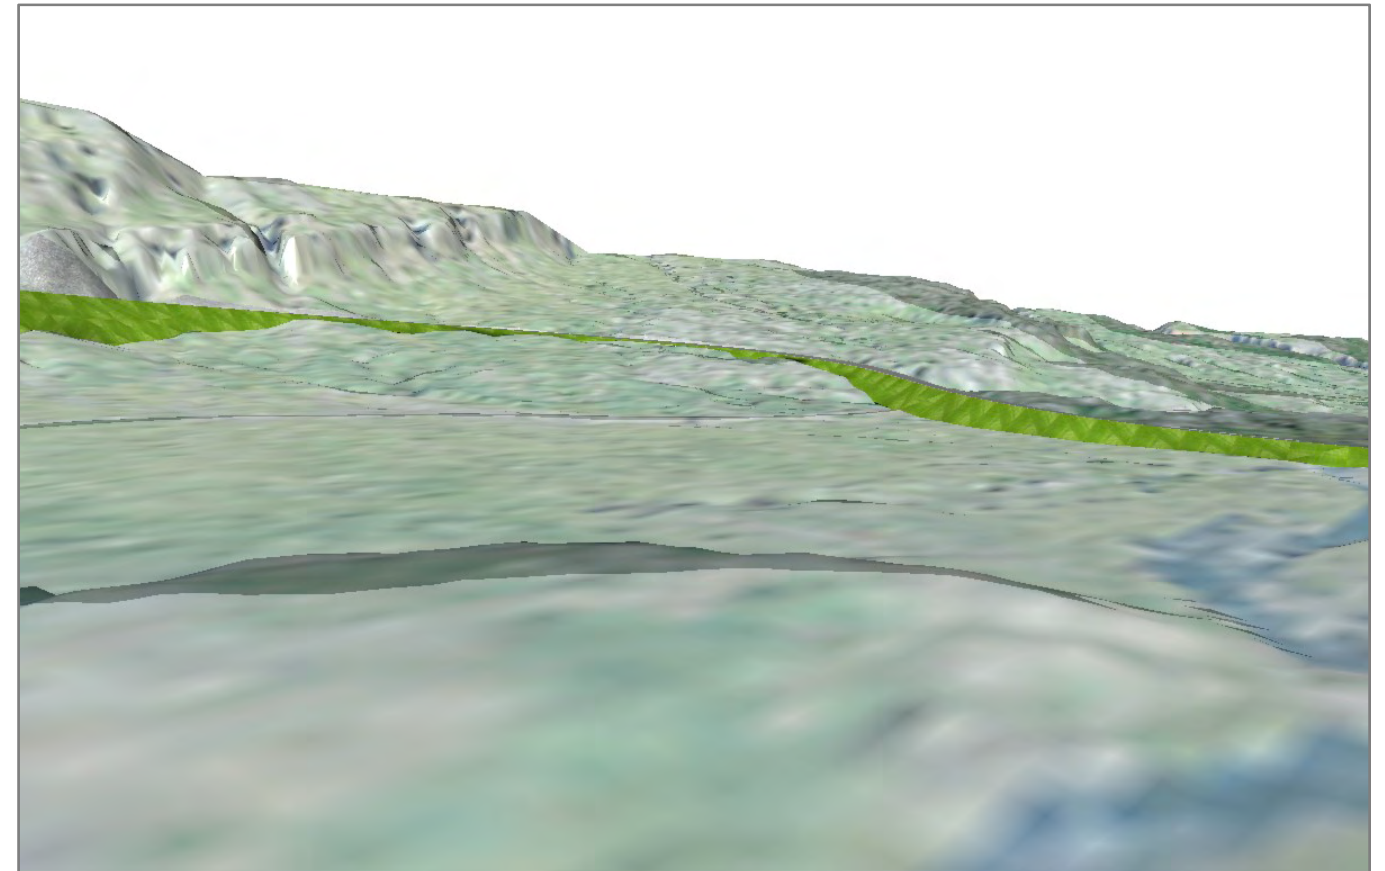
Mynd 17. Veglína E, f939-503, útsýni frá Víðineshjalla.

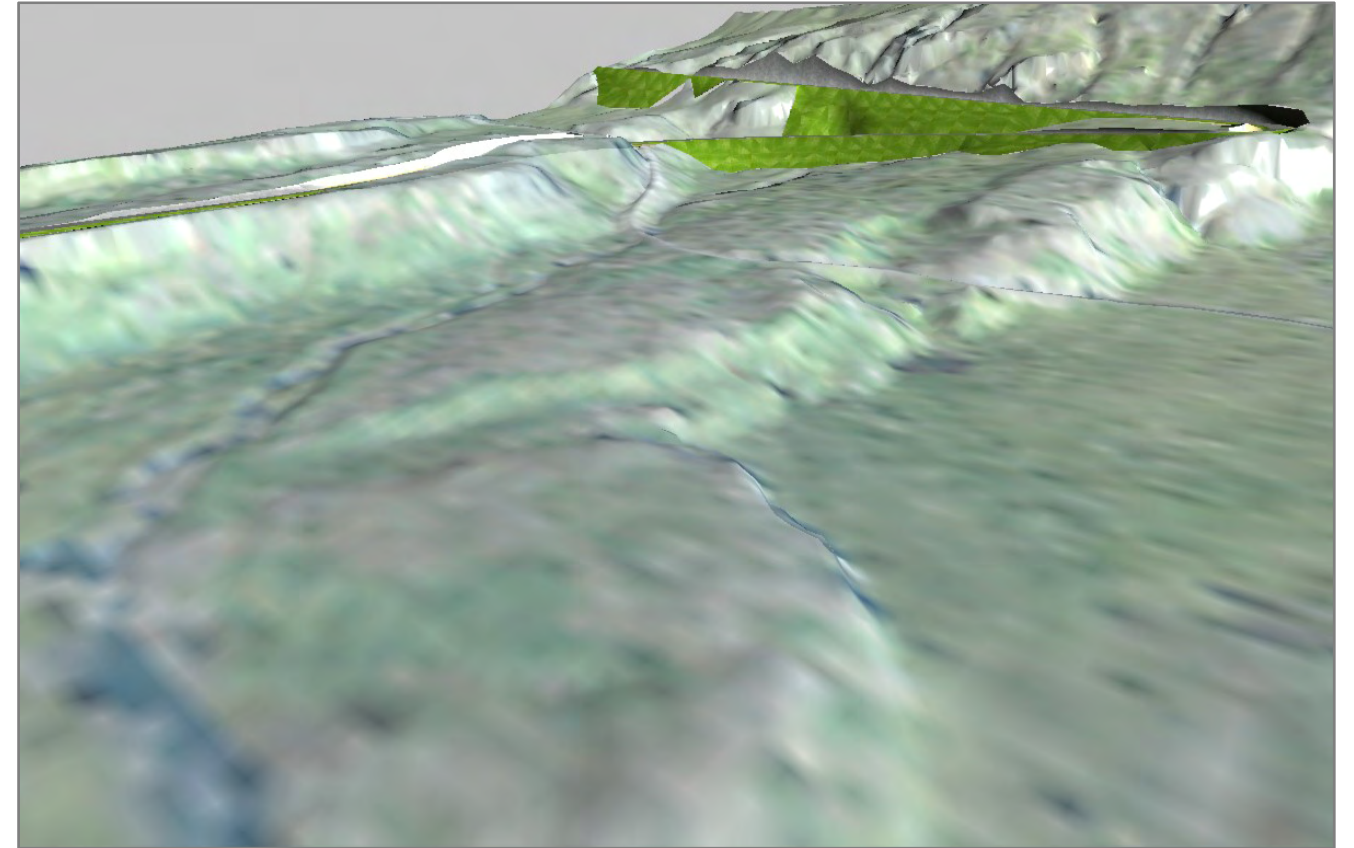
Mynd 19. Veglína C, f939-502, útsýni frá Víðineshjalla til norðurs að hárnálabeygju.

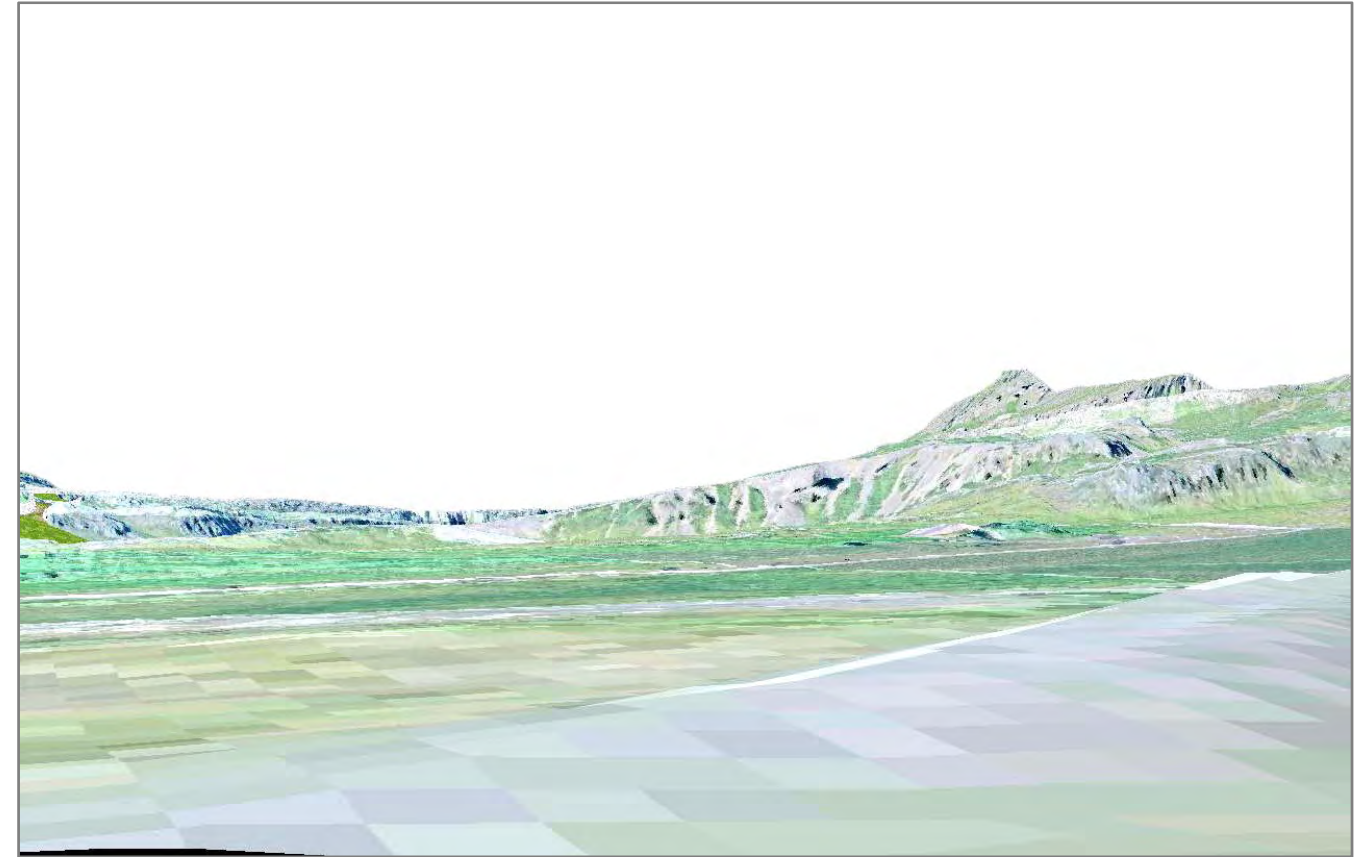
Mynd 22. Veglína C, f939-502, útsýni inn Berufjörð frá árkeilu framan við Tröllagil.

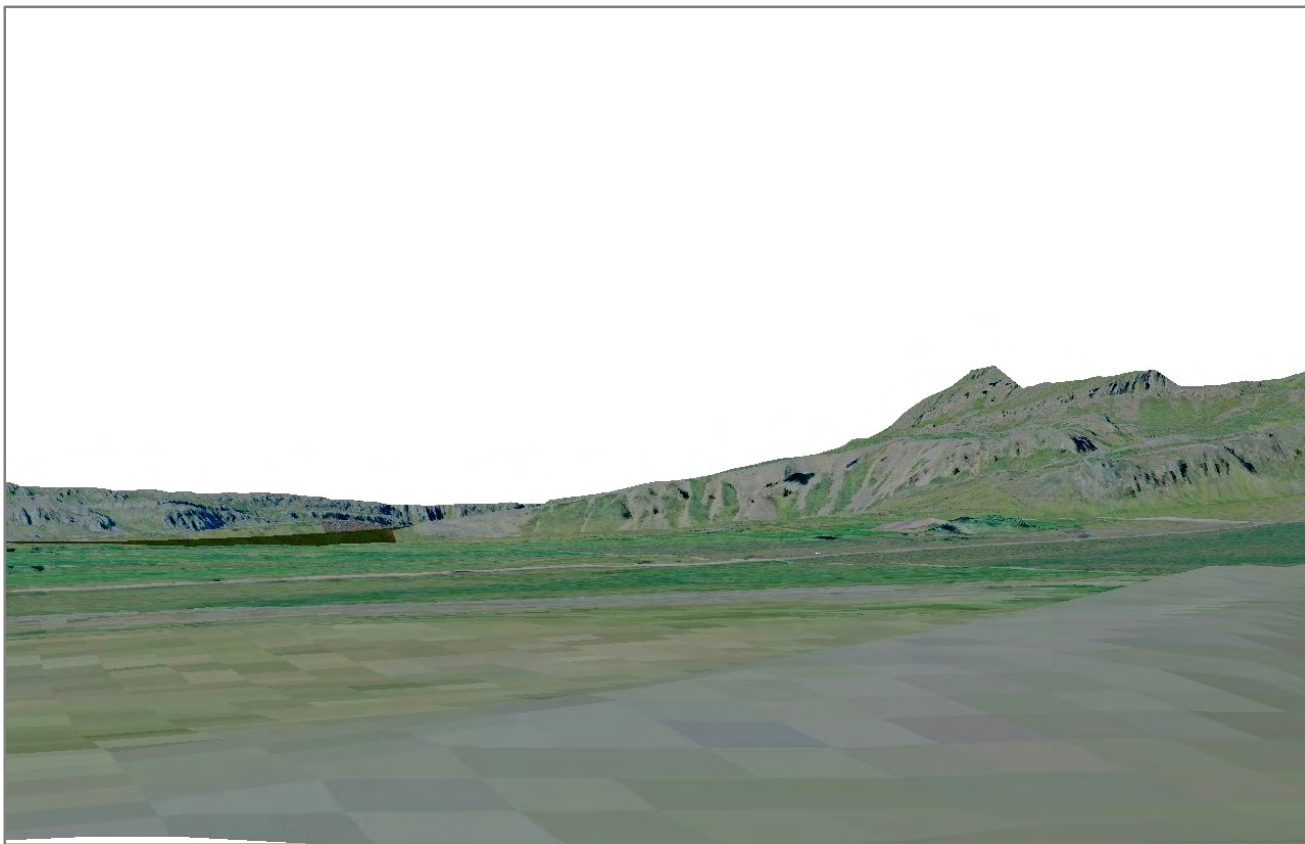
Mynd 21. Veglína A, f939-008, og veglína F, f939-009, útsýni inn Berufjörð frá árkeilu framan við Tröllagil.

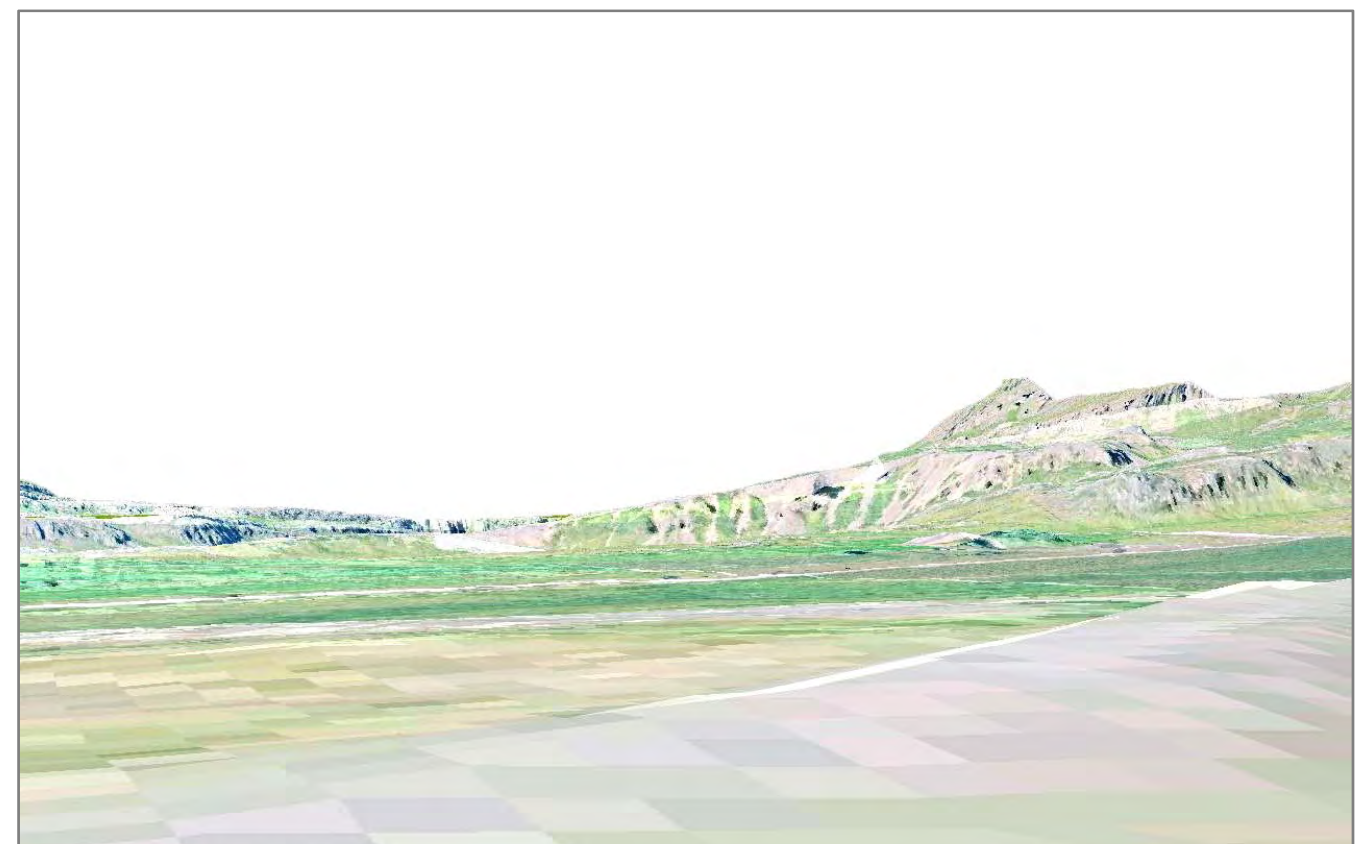
Mynd 23. Veglína E, f939-503, útsýni inn Berufjörð frá árkeilu framan við Tröllagil.

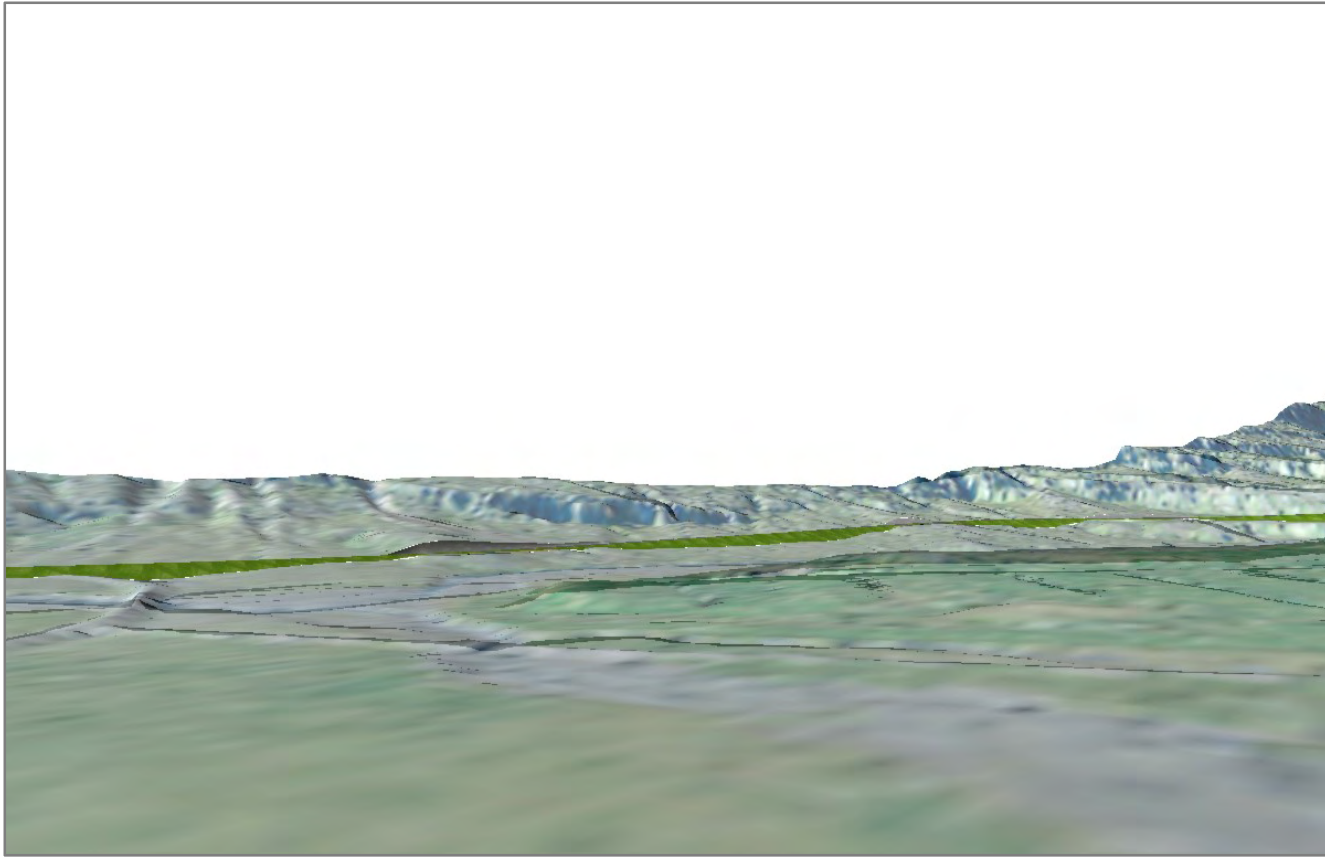
Mynd 24. Veglína C, f939-502, útsýni til suðvesturs frá árkeilu framan við Tröllagil.

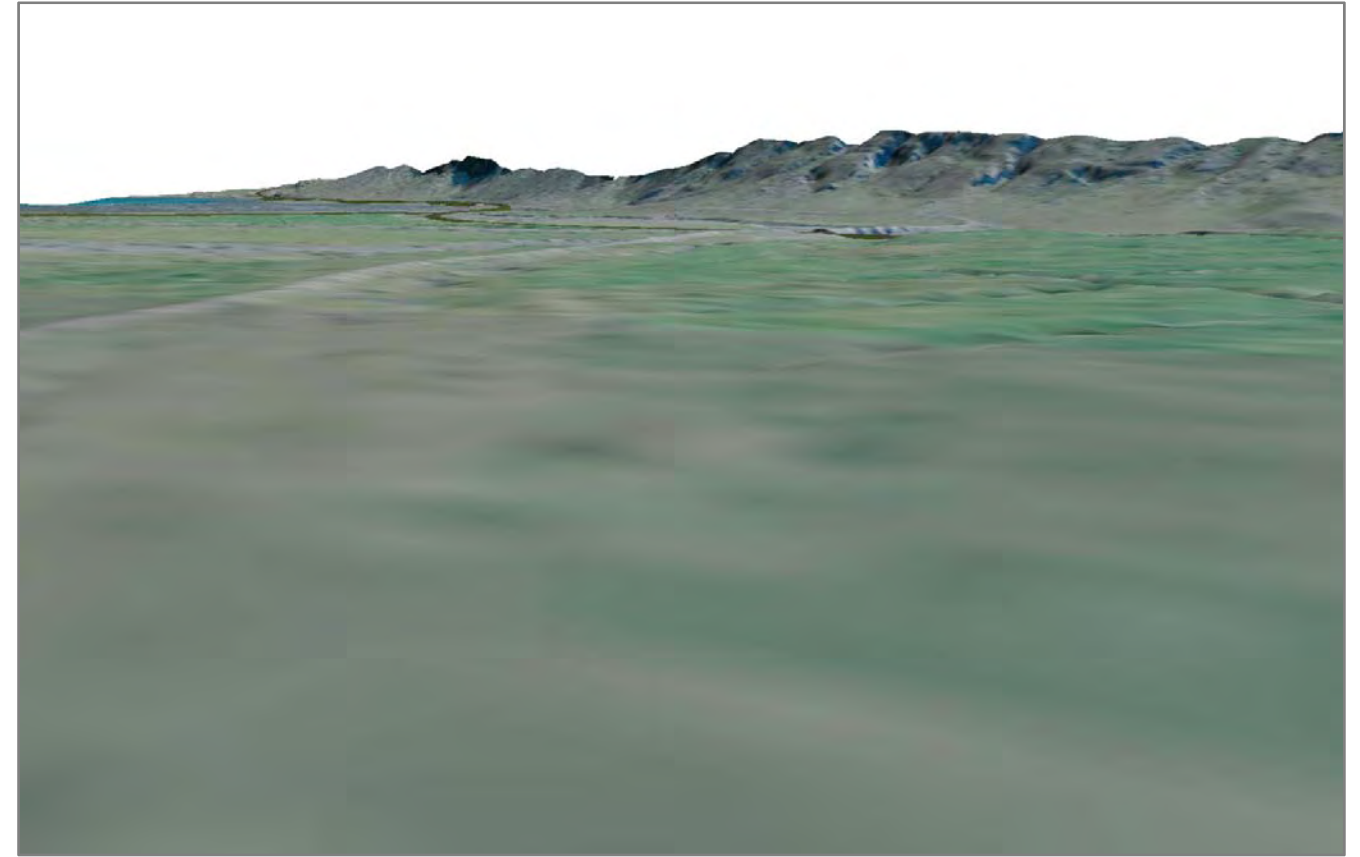
Mynd 26. Veglína A, f939-008, horft frá Melshorni til suðausturs.

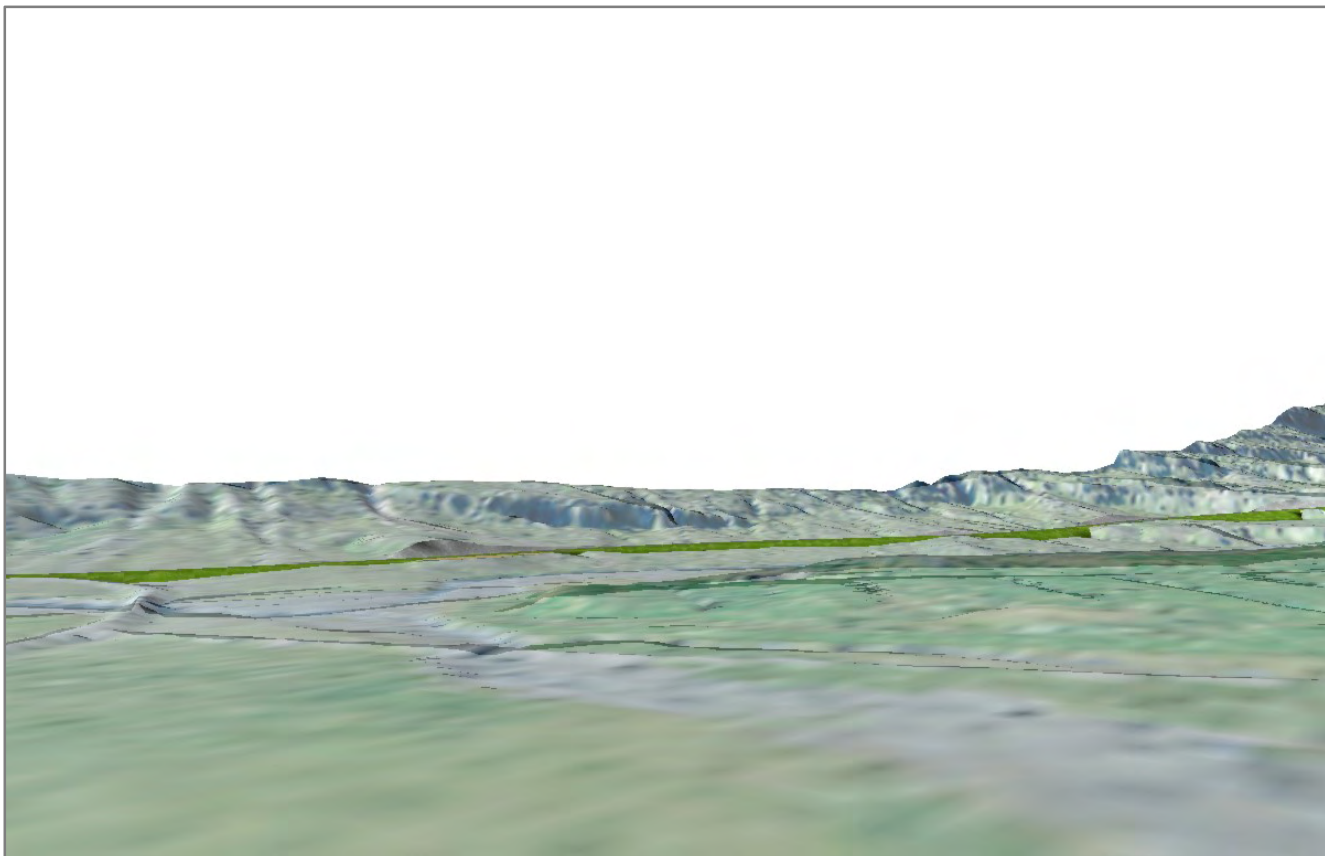
Mynd 25. Veglína E, f939-503, útsýni til suðvesturs frá árkeilu framan við Tröllagil.

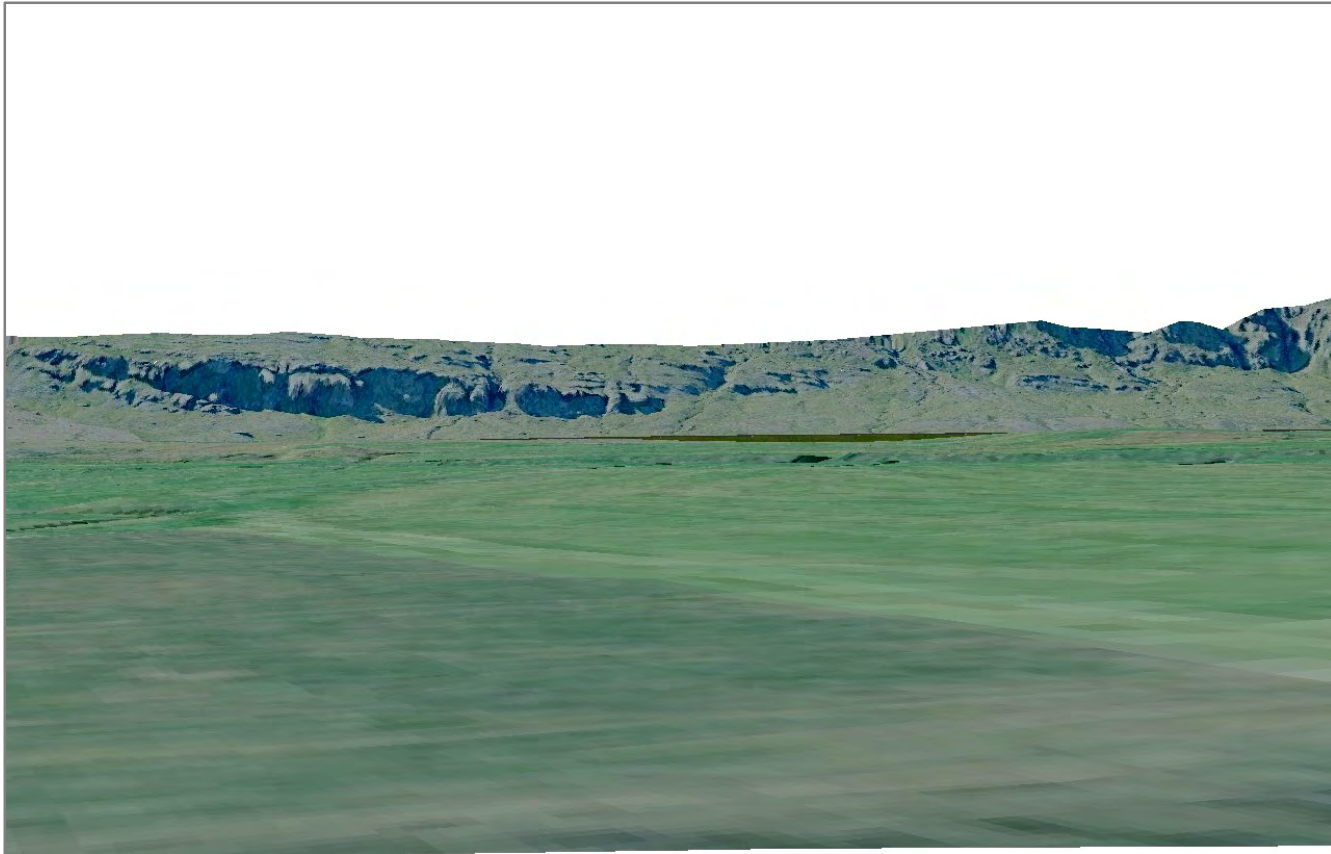
Mynd 27. Veglína A, f939-008, útsýni frá Melshorni til suðurs.

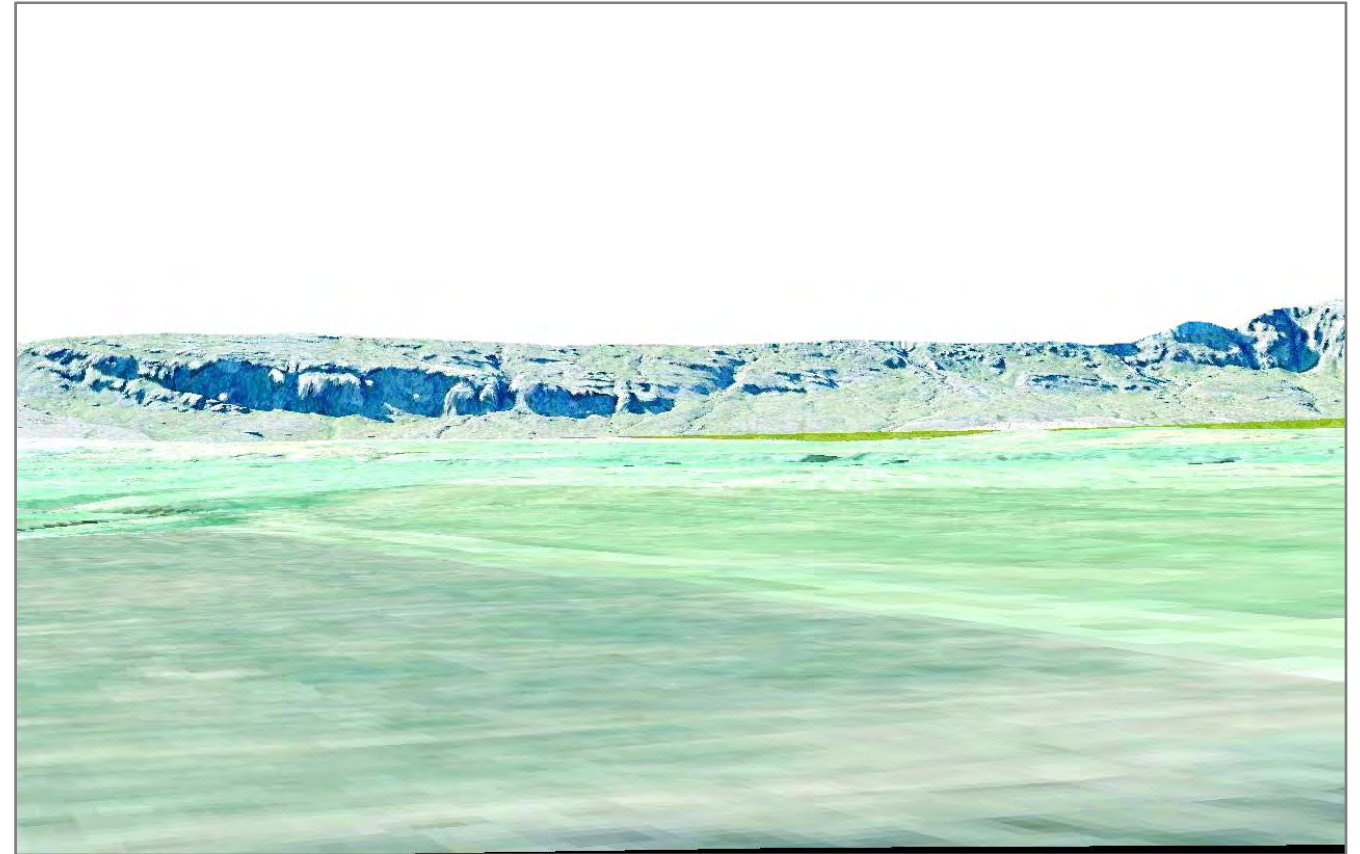
Mynd 29. Veglína E, f939-503, útsýni frá Melshorni til suðurs.

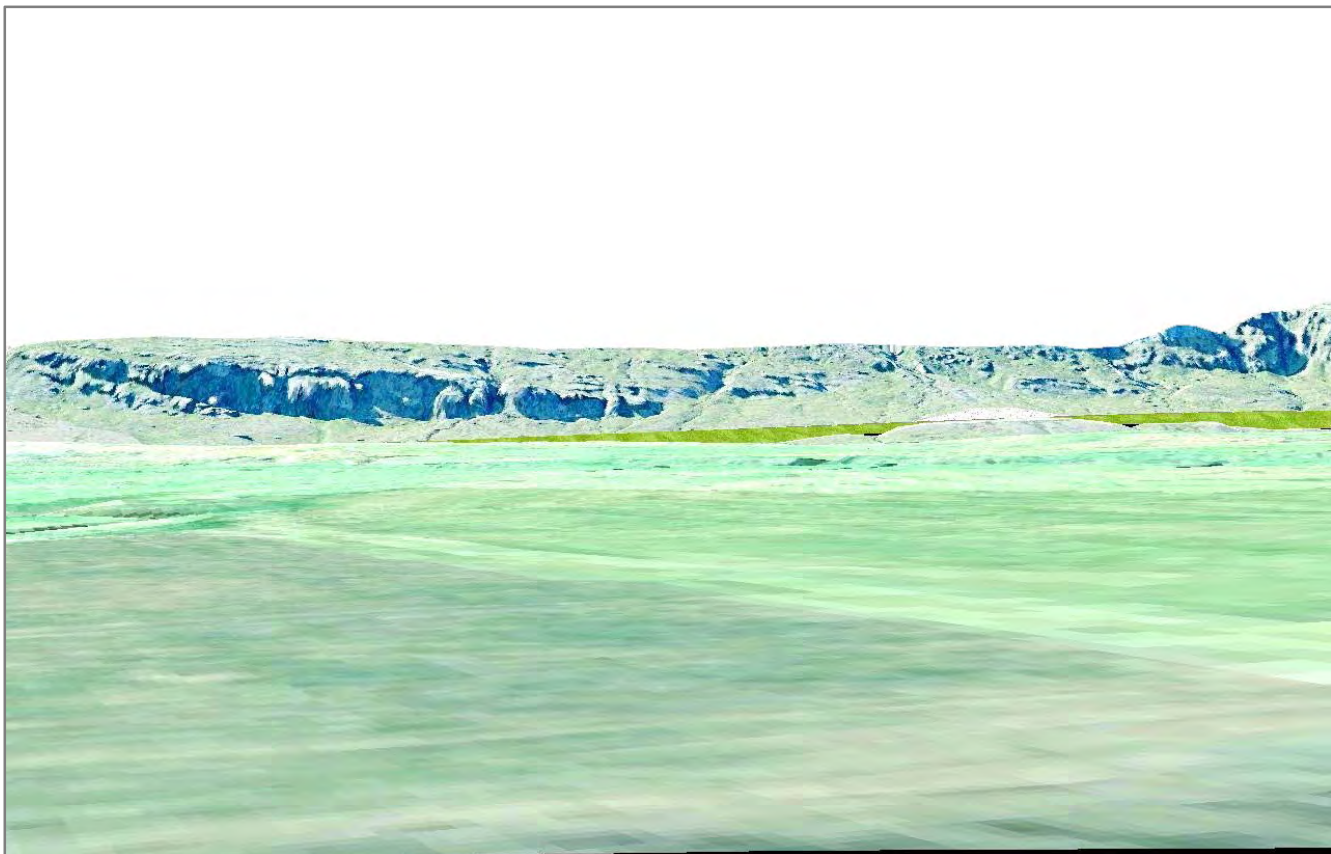
Mynd 28. Veglína C, f939-502, útsýni frá Melshorni til suðurs.
