Þrívíddarmyndir

Axarvegur og Hringvegur um Berufjarðarbotn

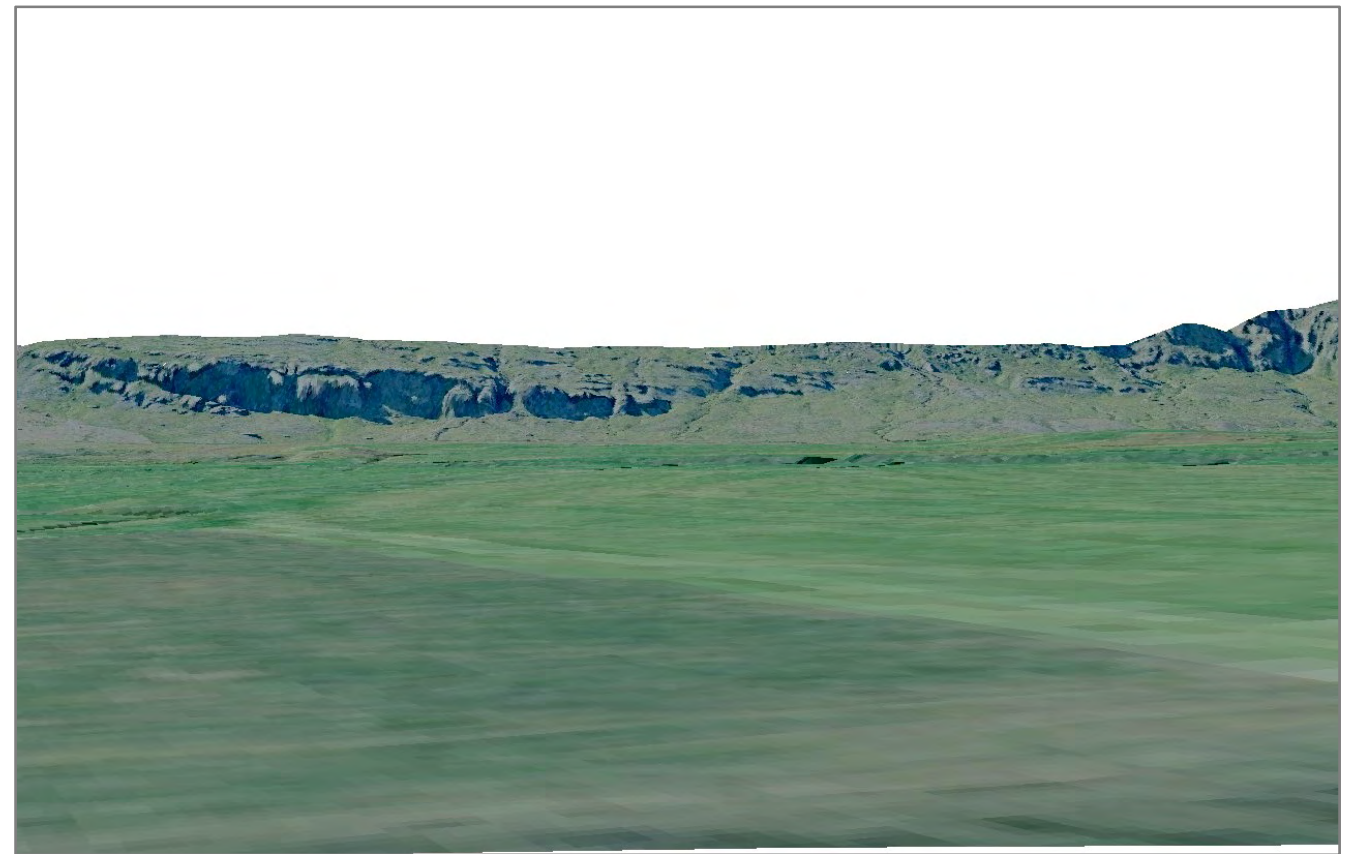
Mynd 30. Veglína F, f939-009, útsýni frá Melshorni til suðurs.

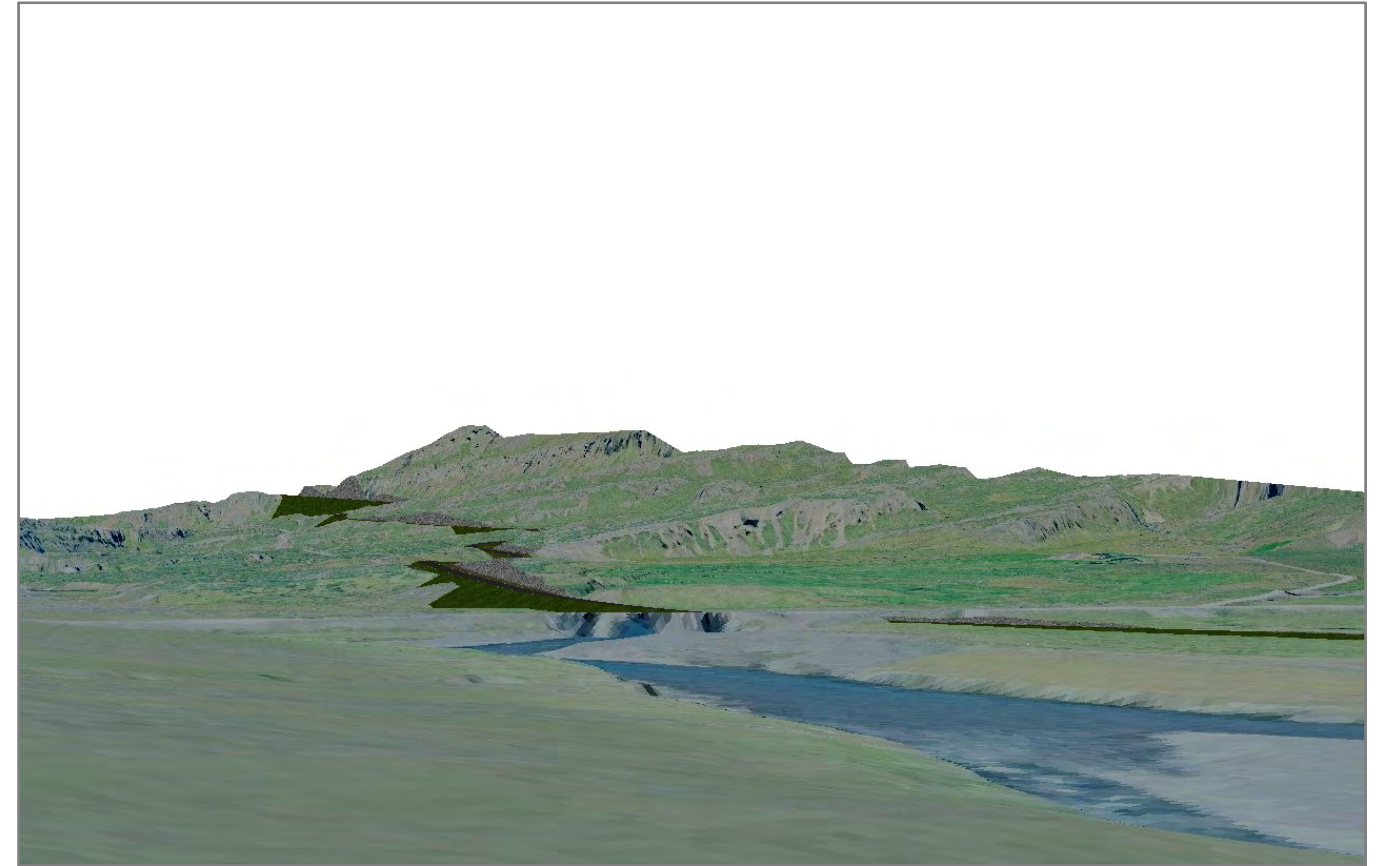
Mynd 32. Veglína A, f9393-008, útsýni inn Berufjörð.

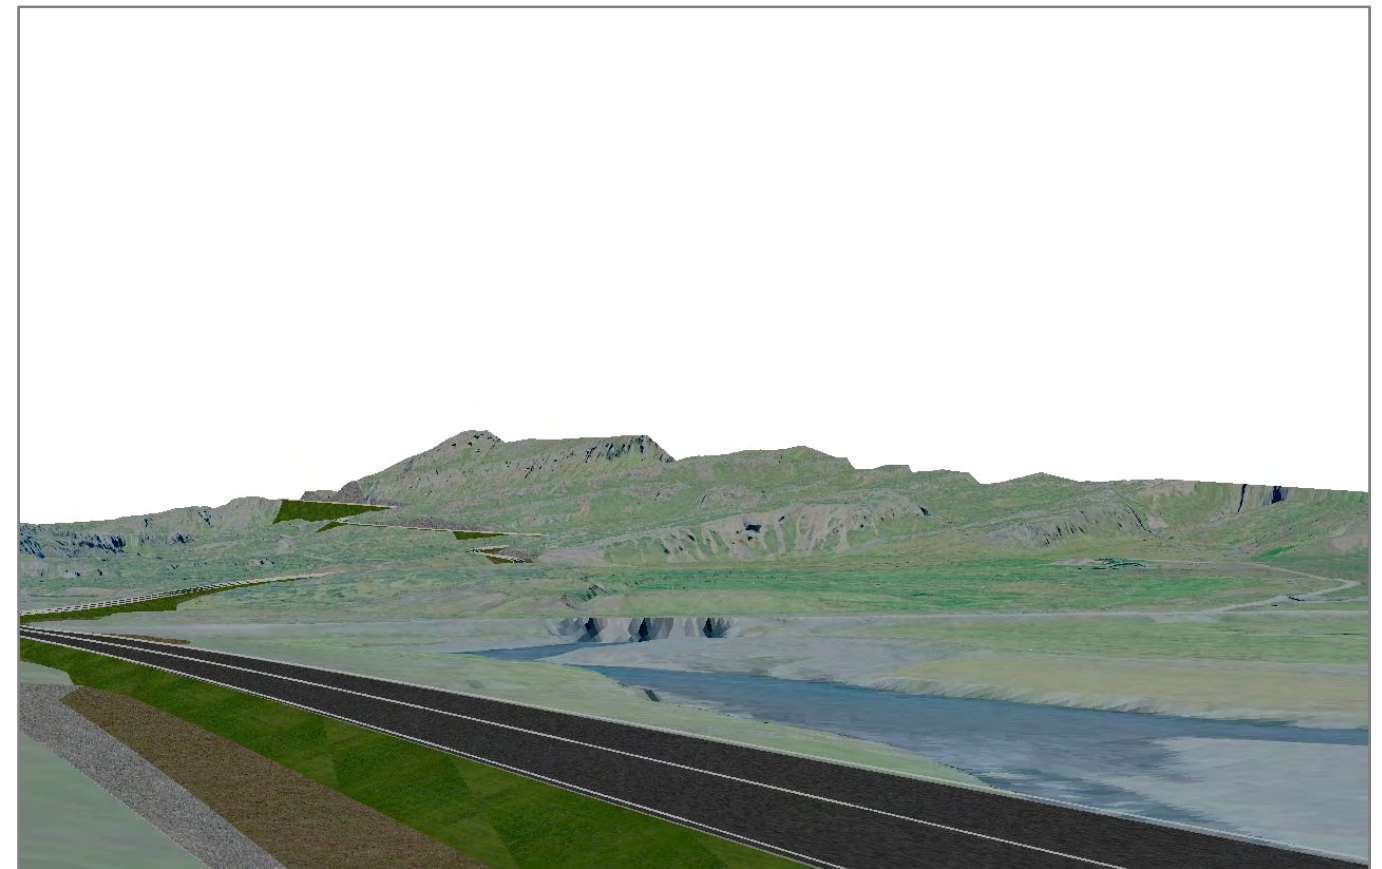
Mynd 33. Veglína F, f939-009, útsýni inn Berufjörð.

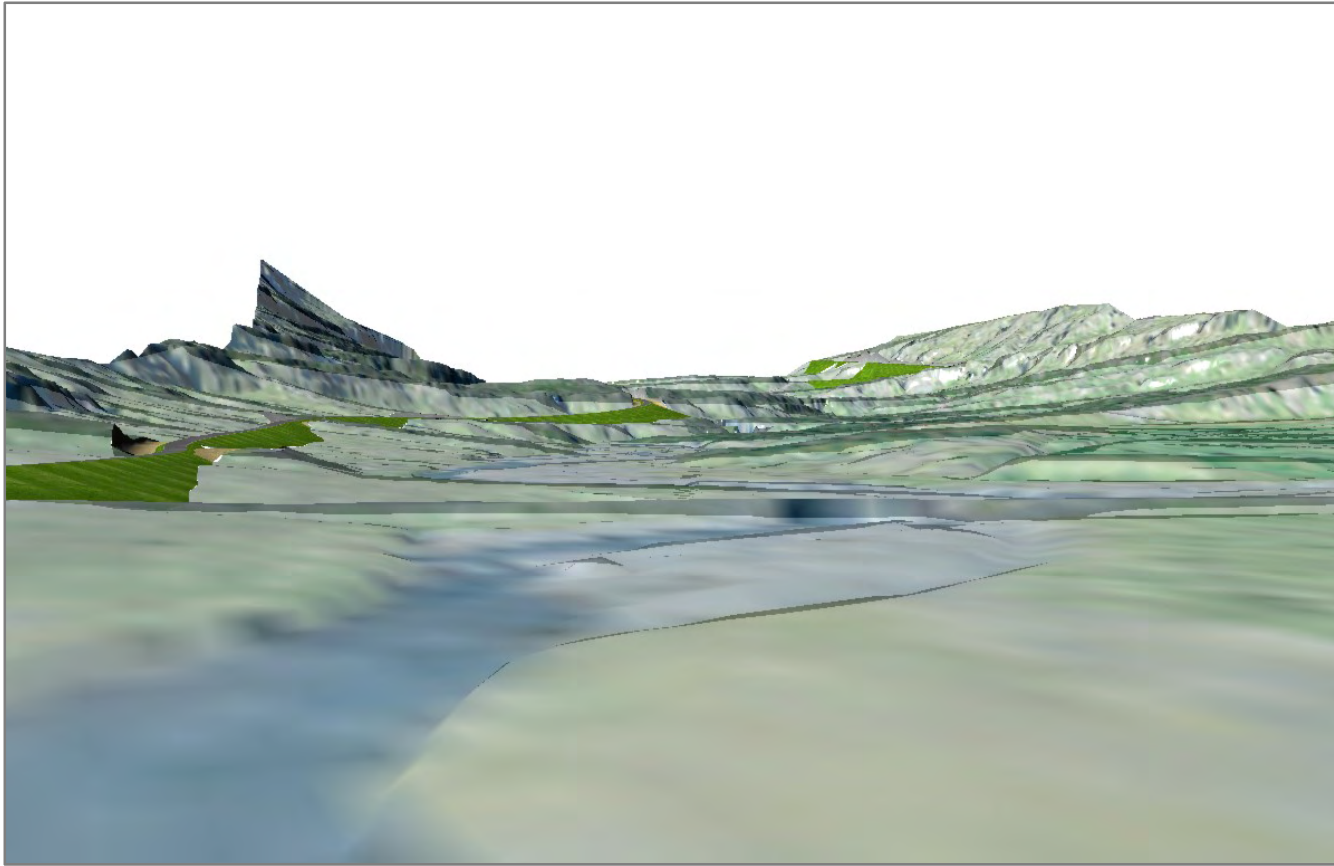
Mynd 34. Veglína C, f939-502, útsýni inn Berufjörð, frá áreyrum Berufjarðarár.

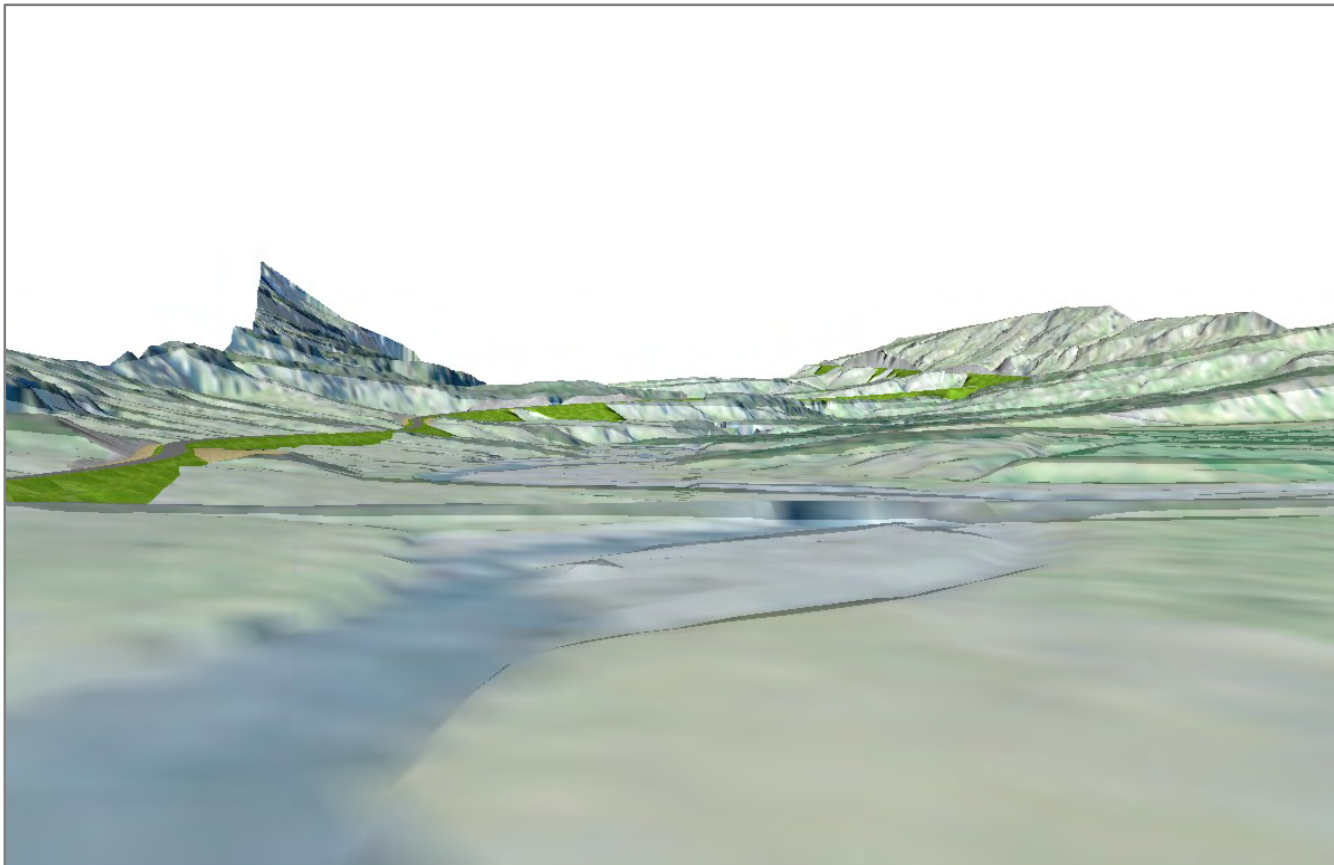
Mynd 35. Veglína E, f939-503, útsýni inn Berufjörð, frá áreyrum Berufjarðarár.

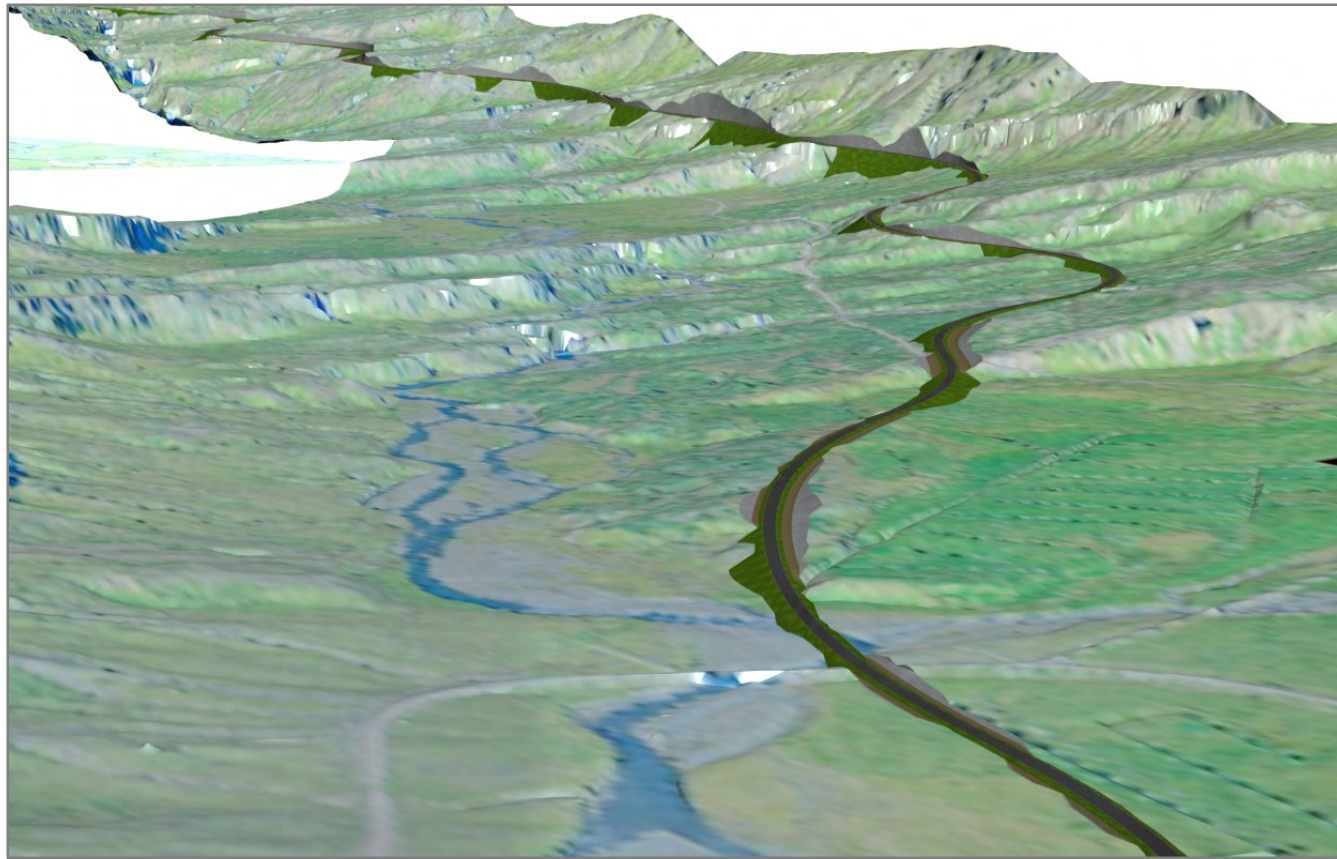
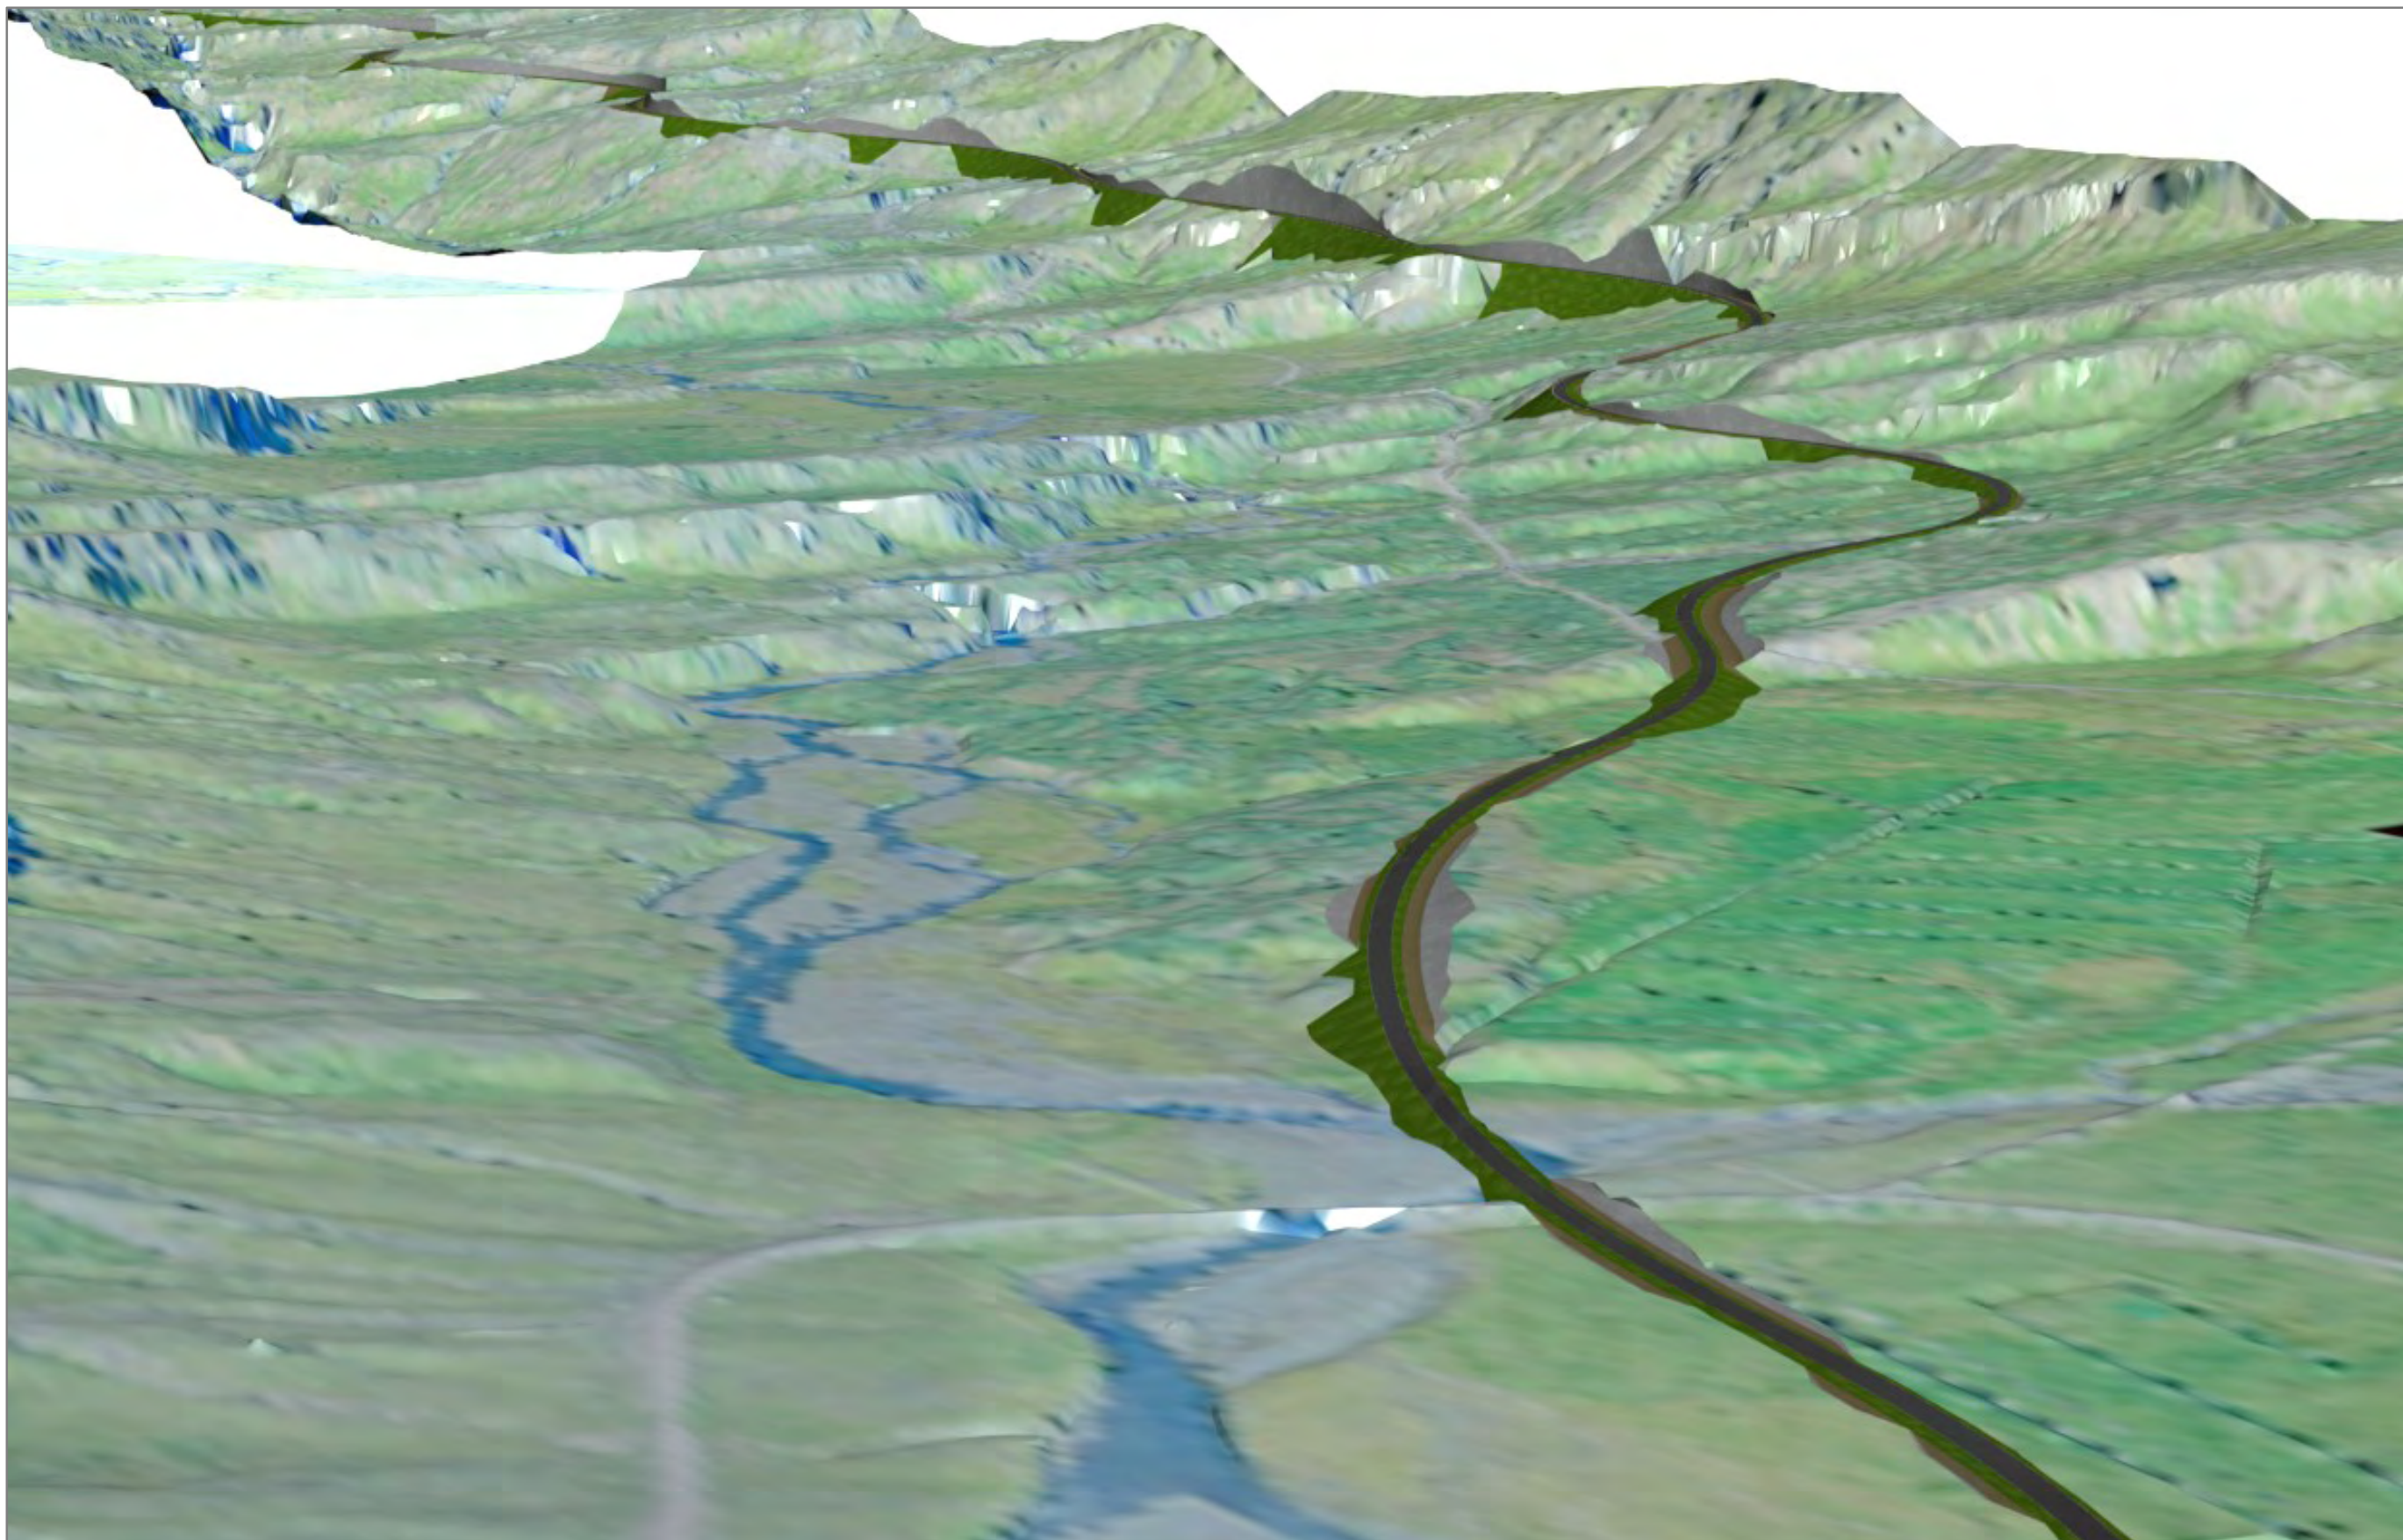
Mynd 36. Veglína A, f939-008, skáloftmynd inn Berufjörð.

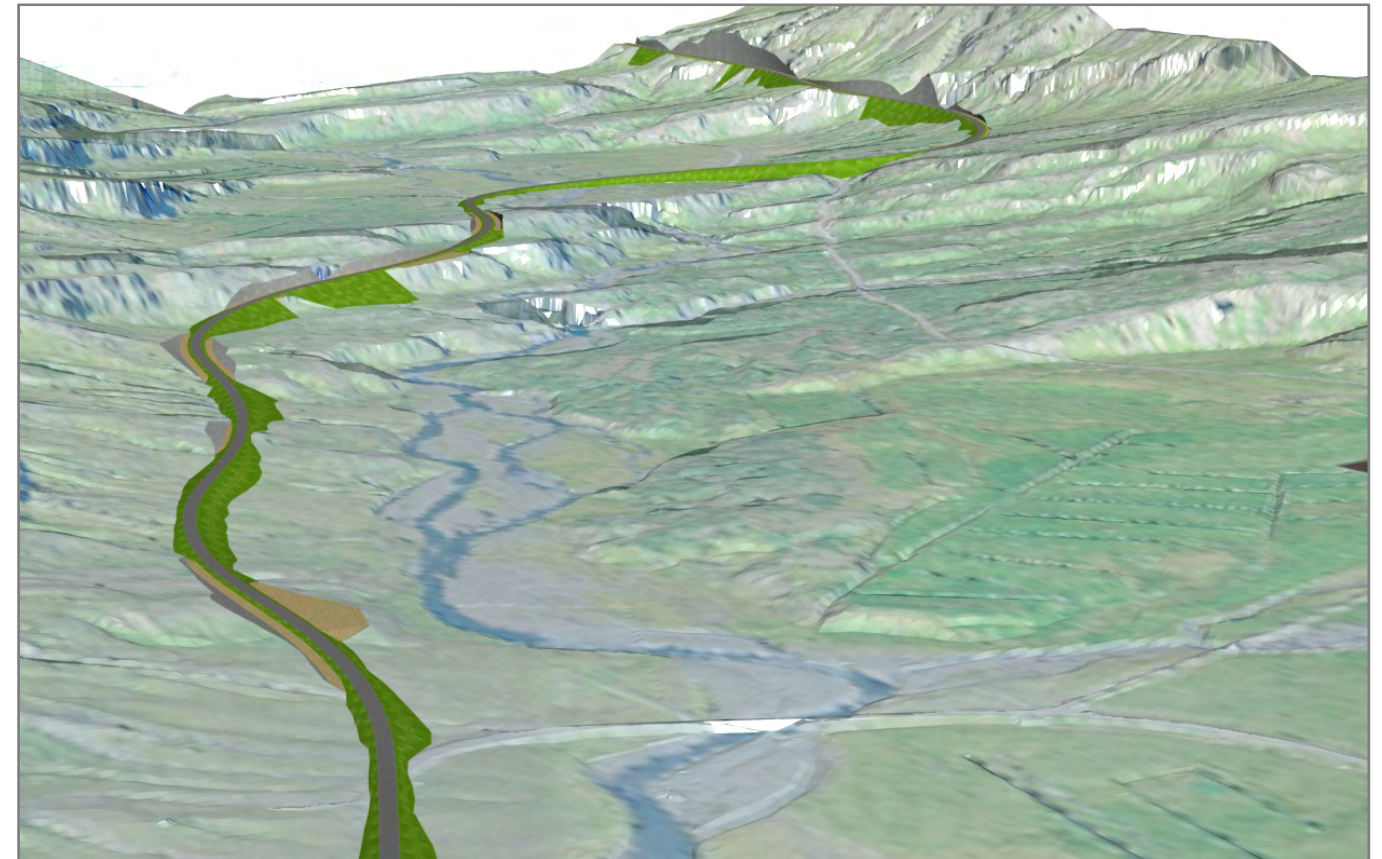
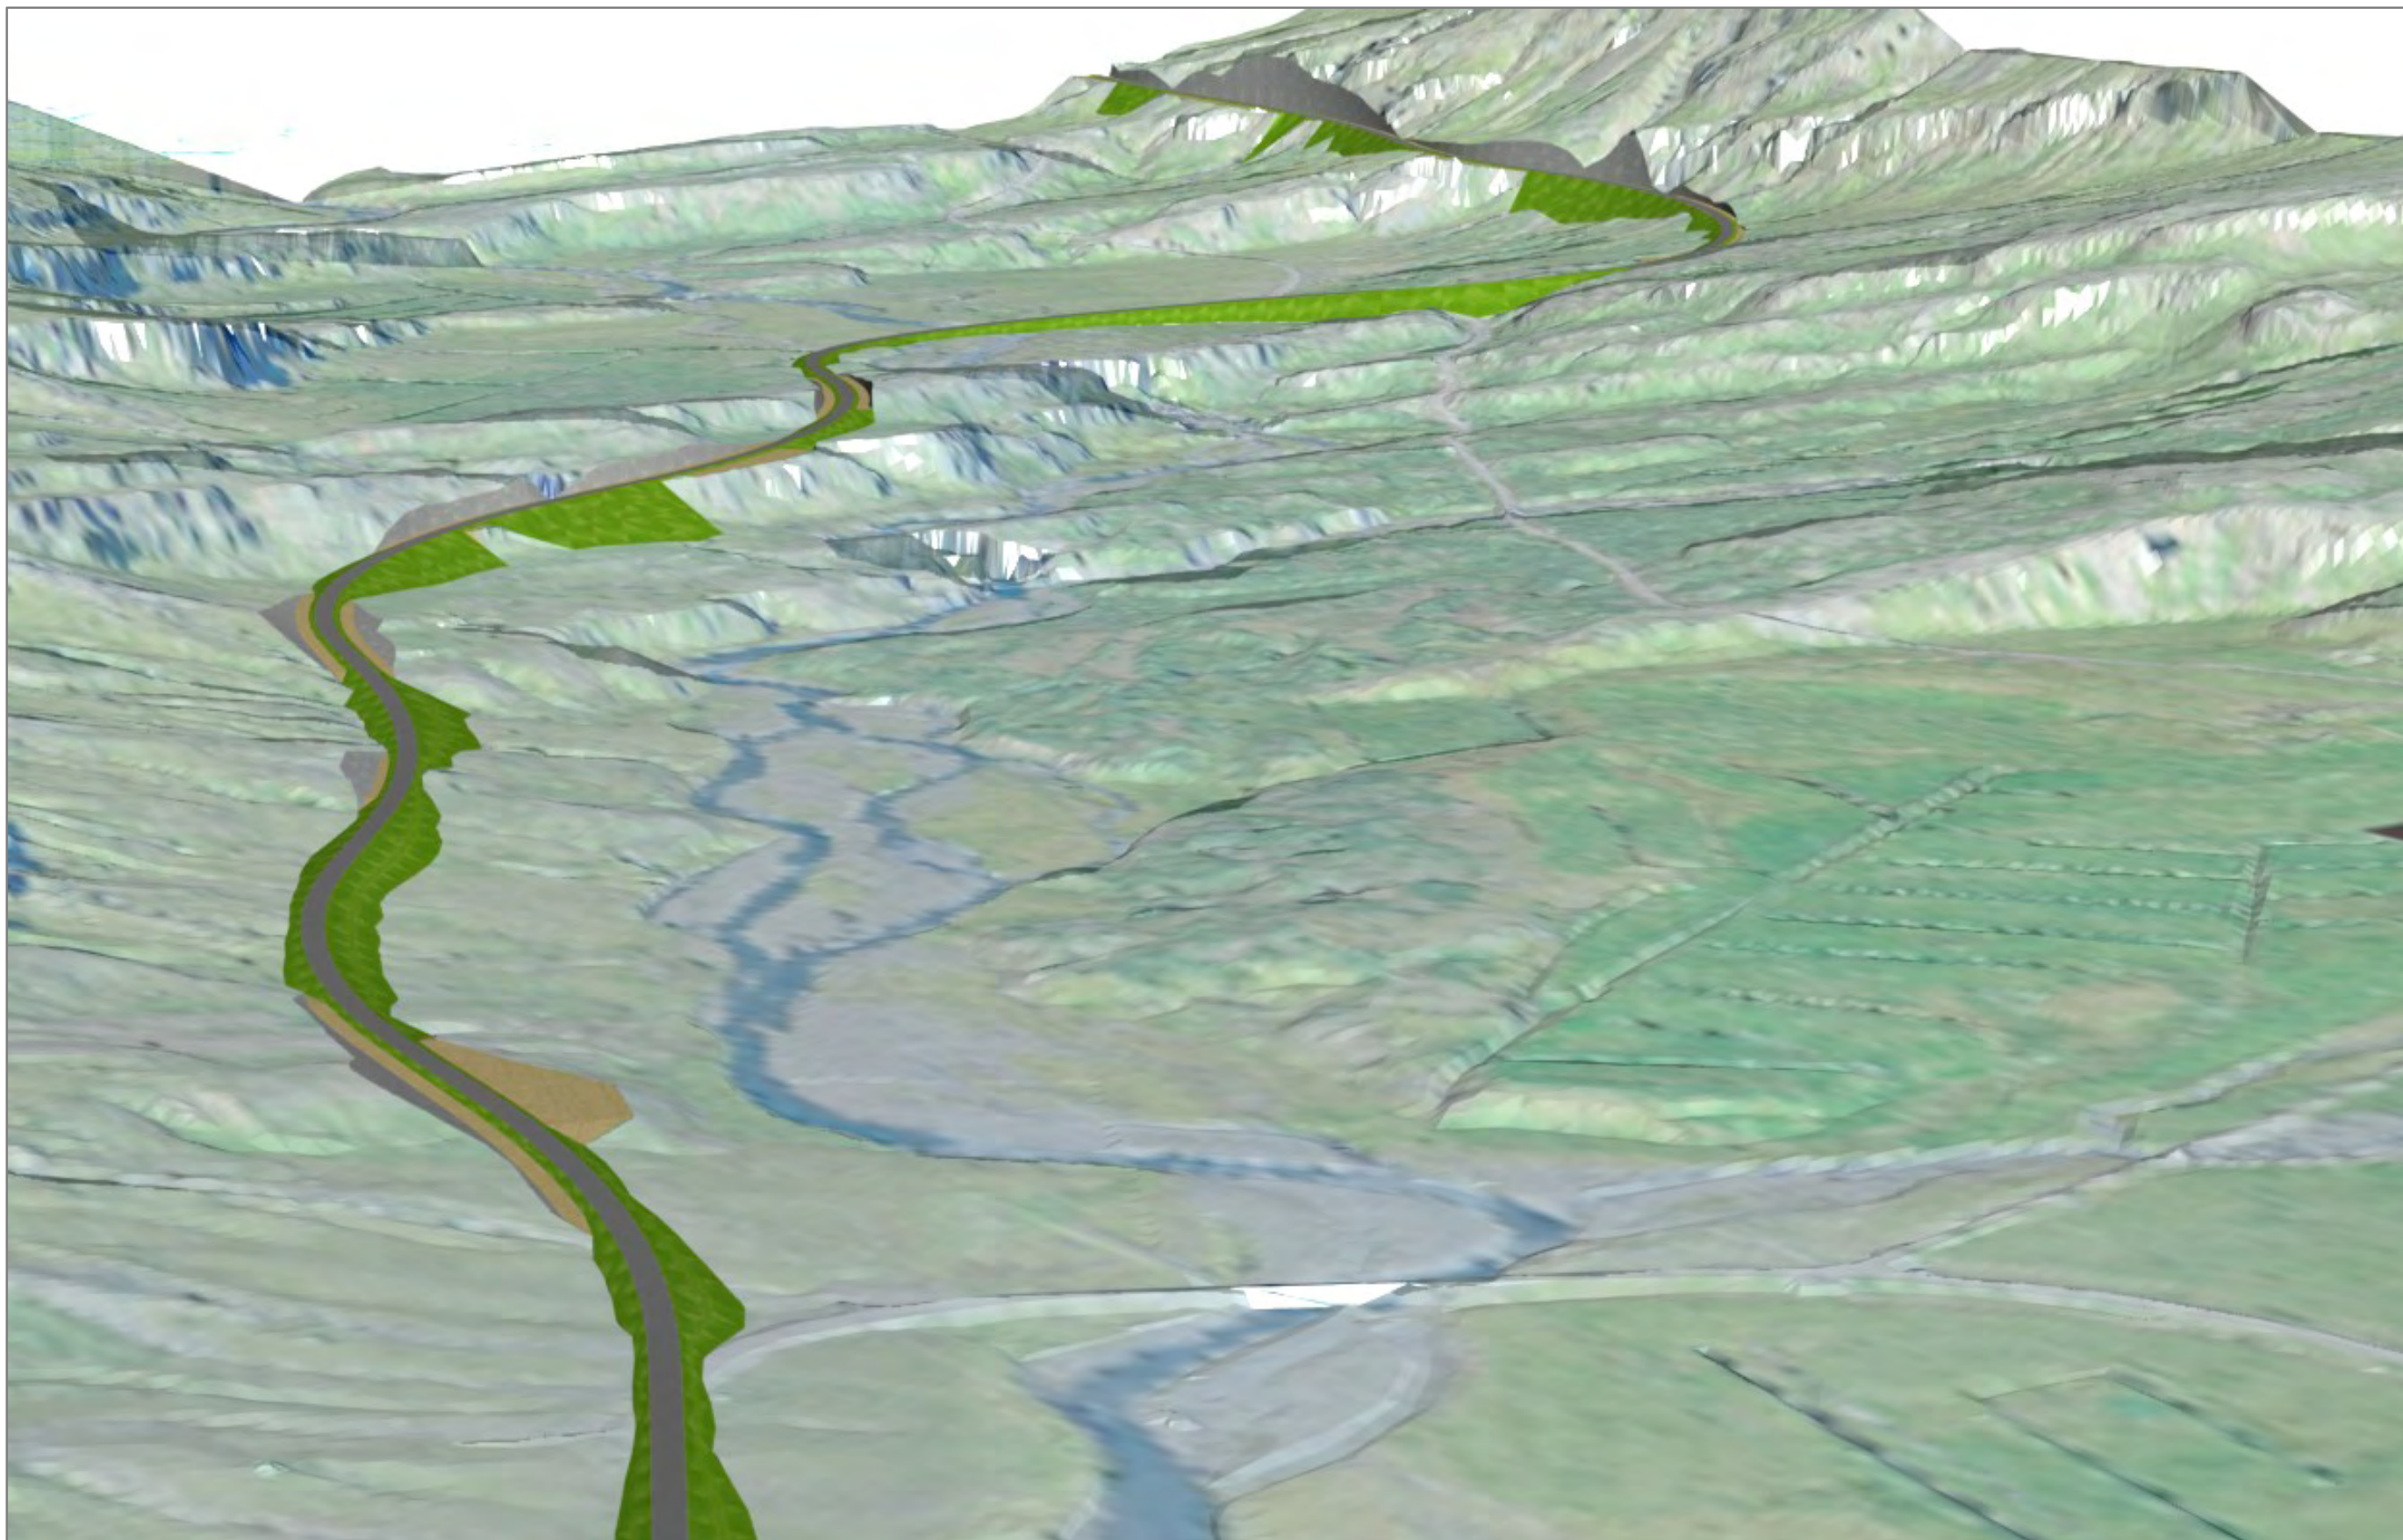
Mynd 38. Veglína E, 939-503, skáloftmynd inn Berufjörð.

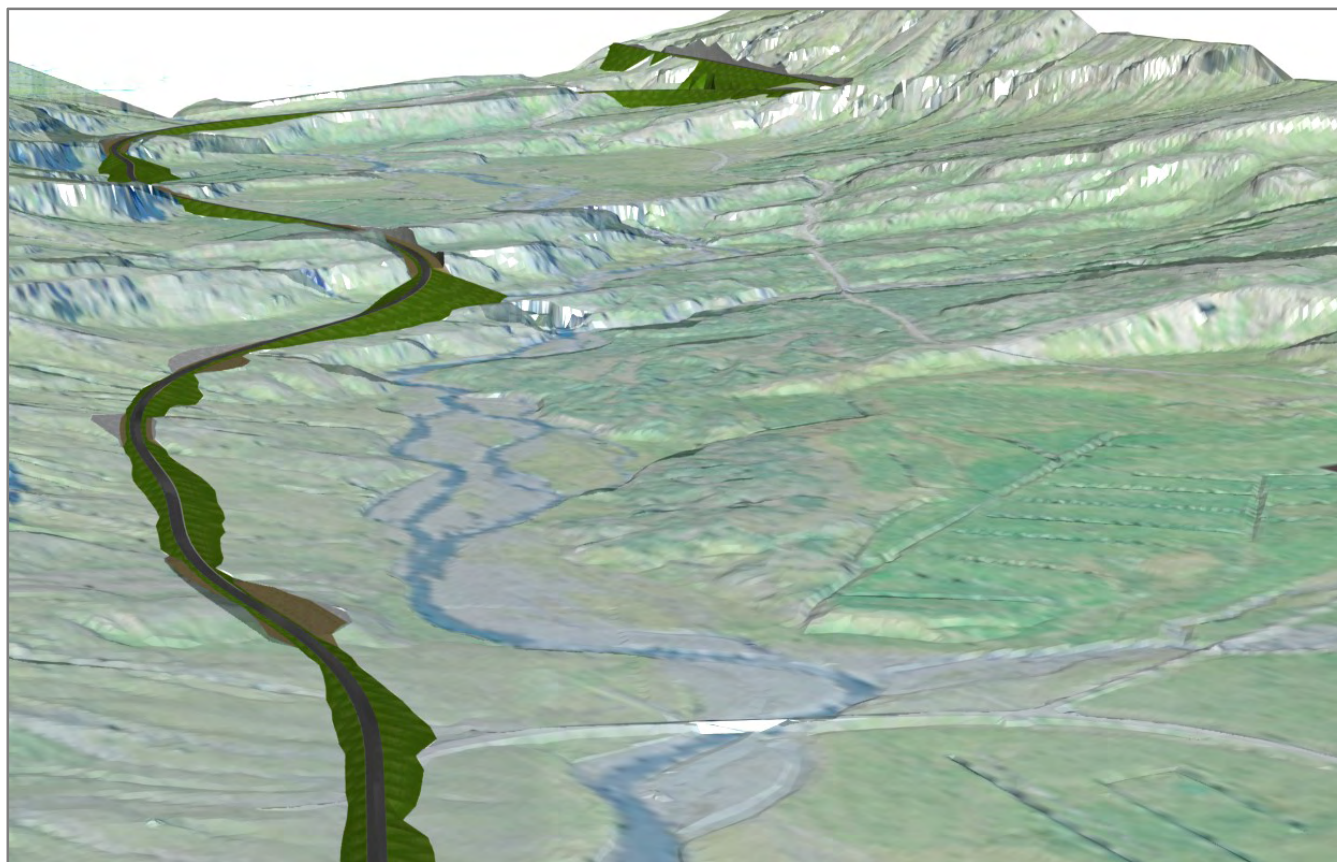
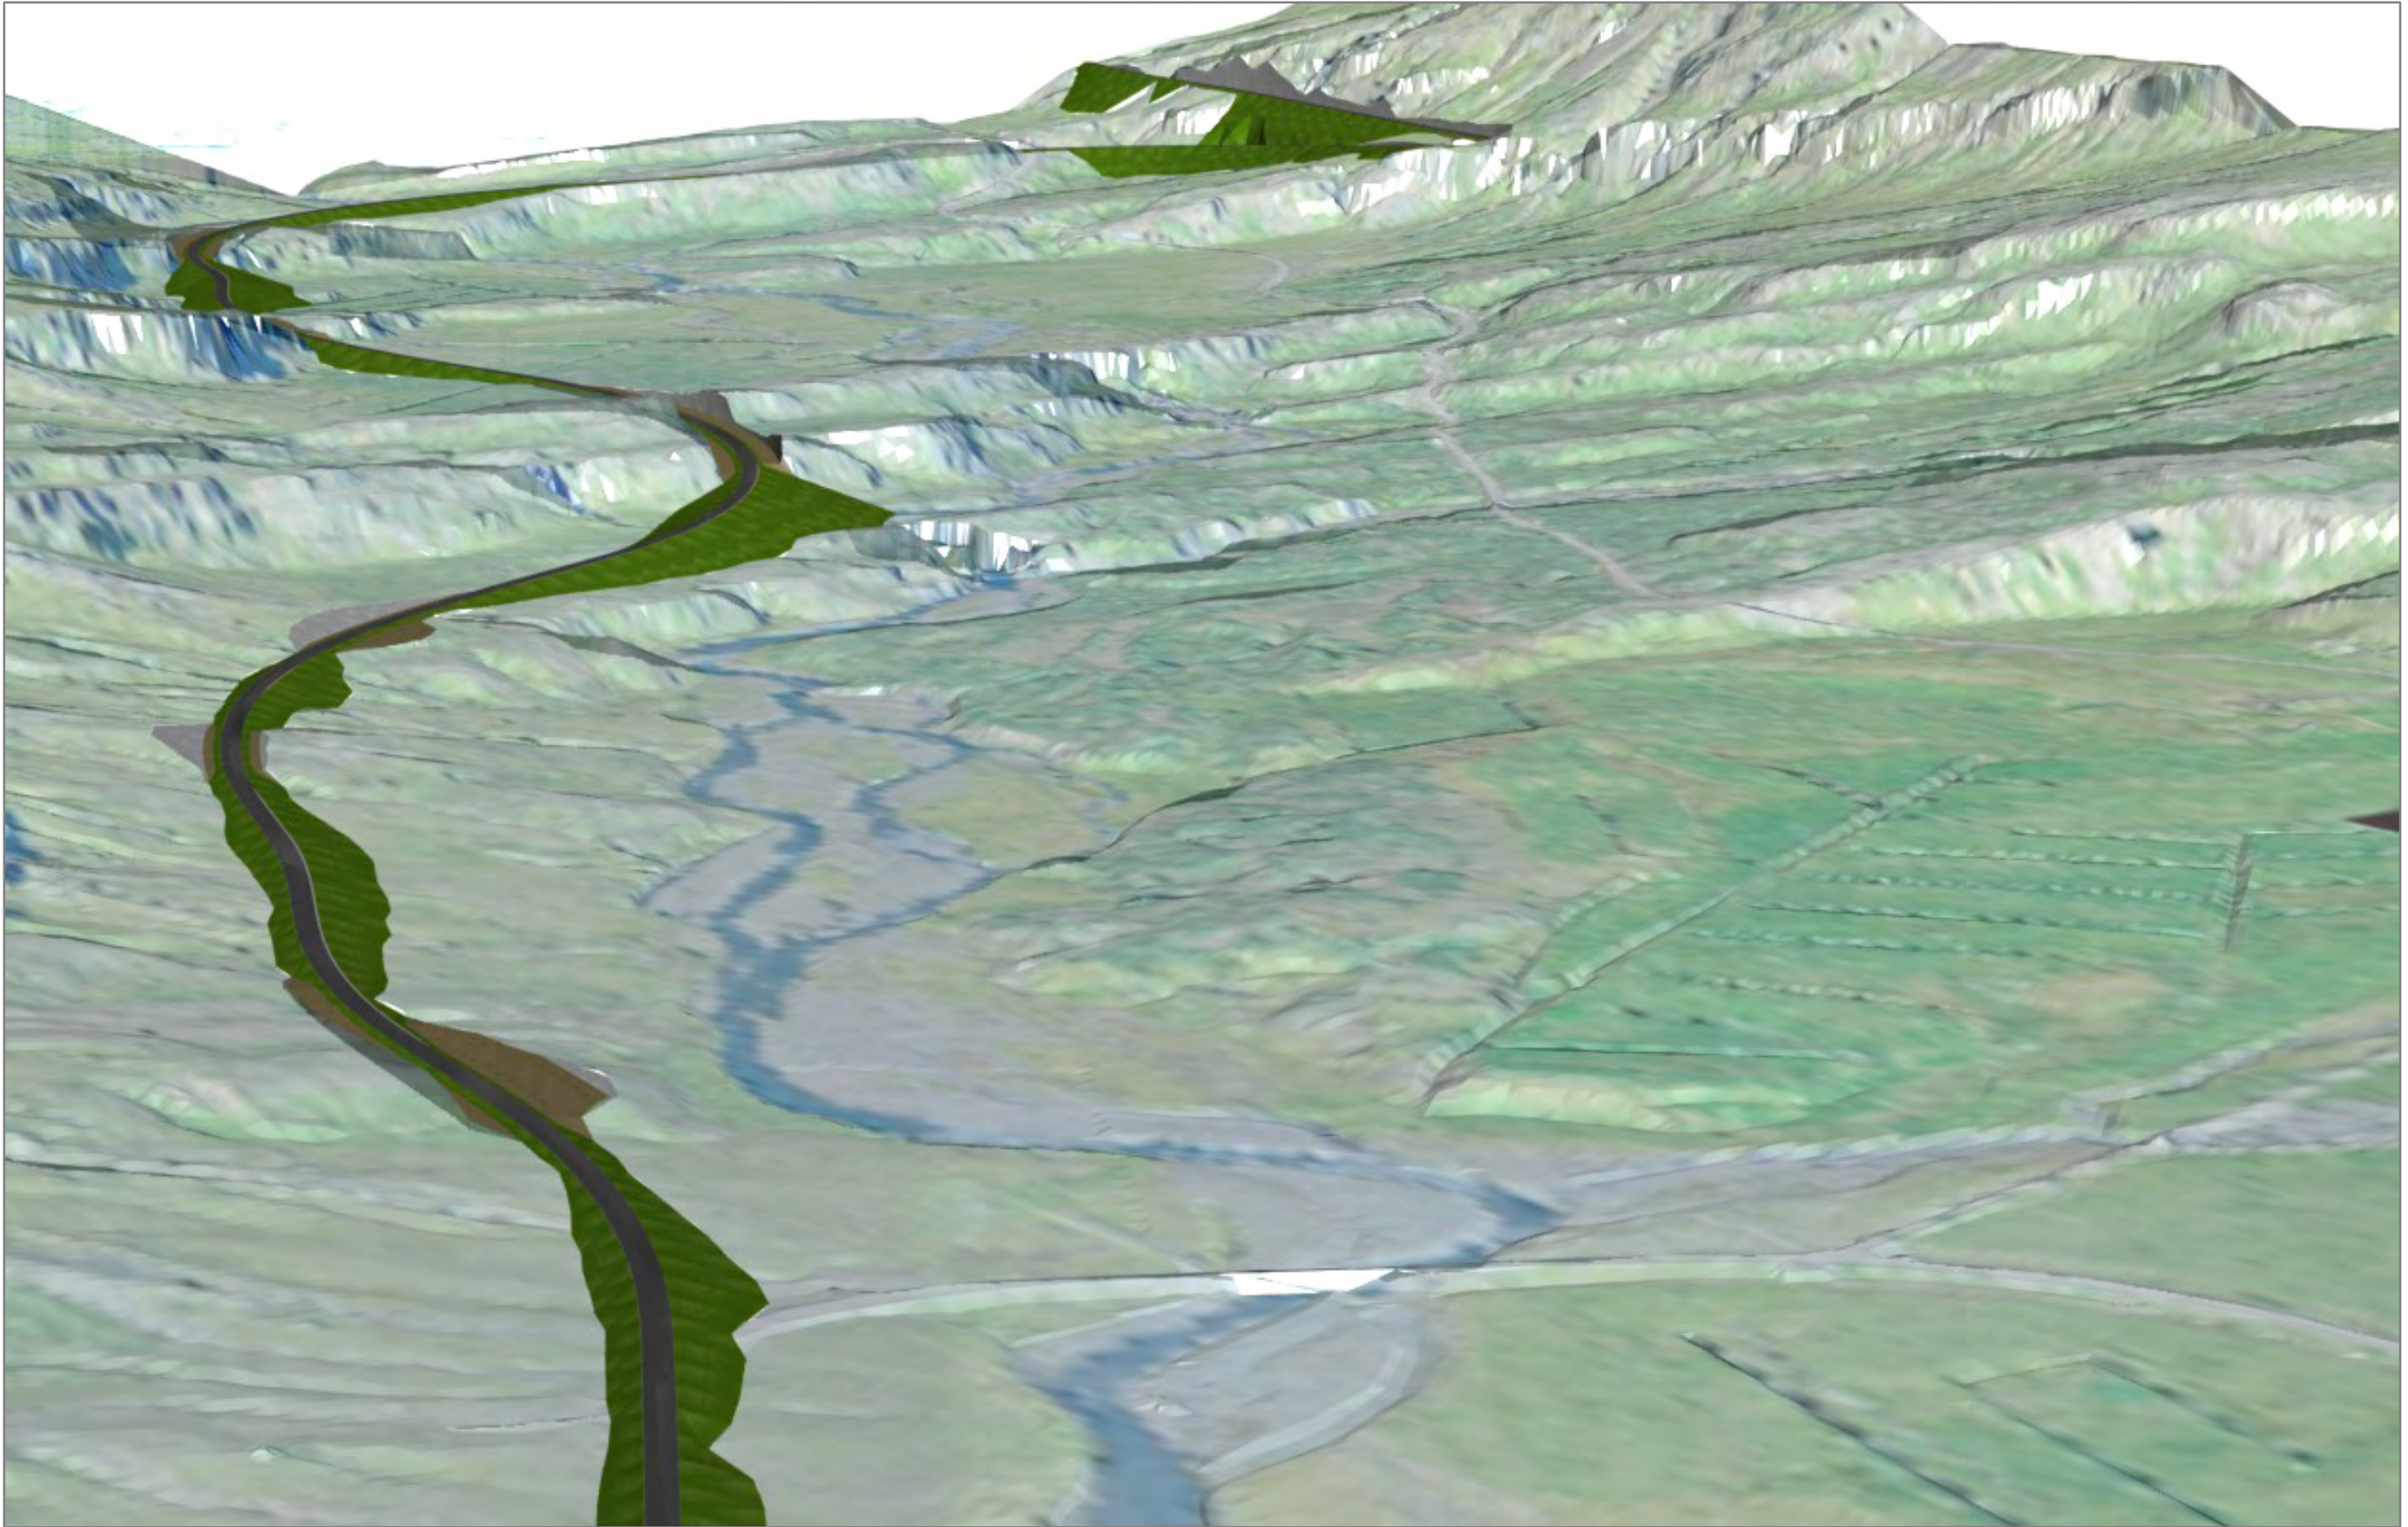
Mynd 37. Veglína C, f939-502, skáloftmynd inn Berufjörð.
