Þrívíddarmyndir

Axarvegur og Hringvegur um Berufjarðarbotn

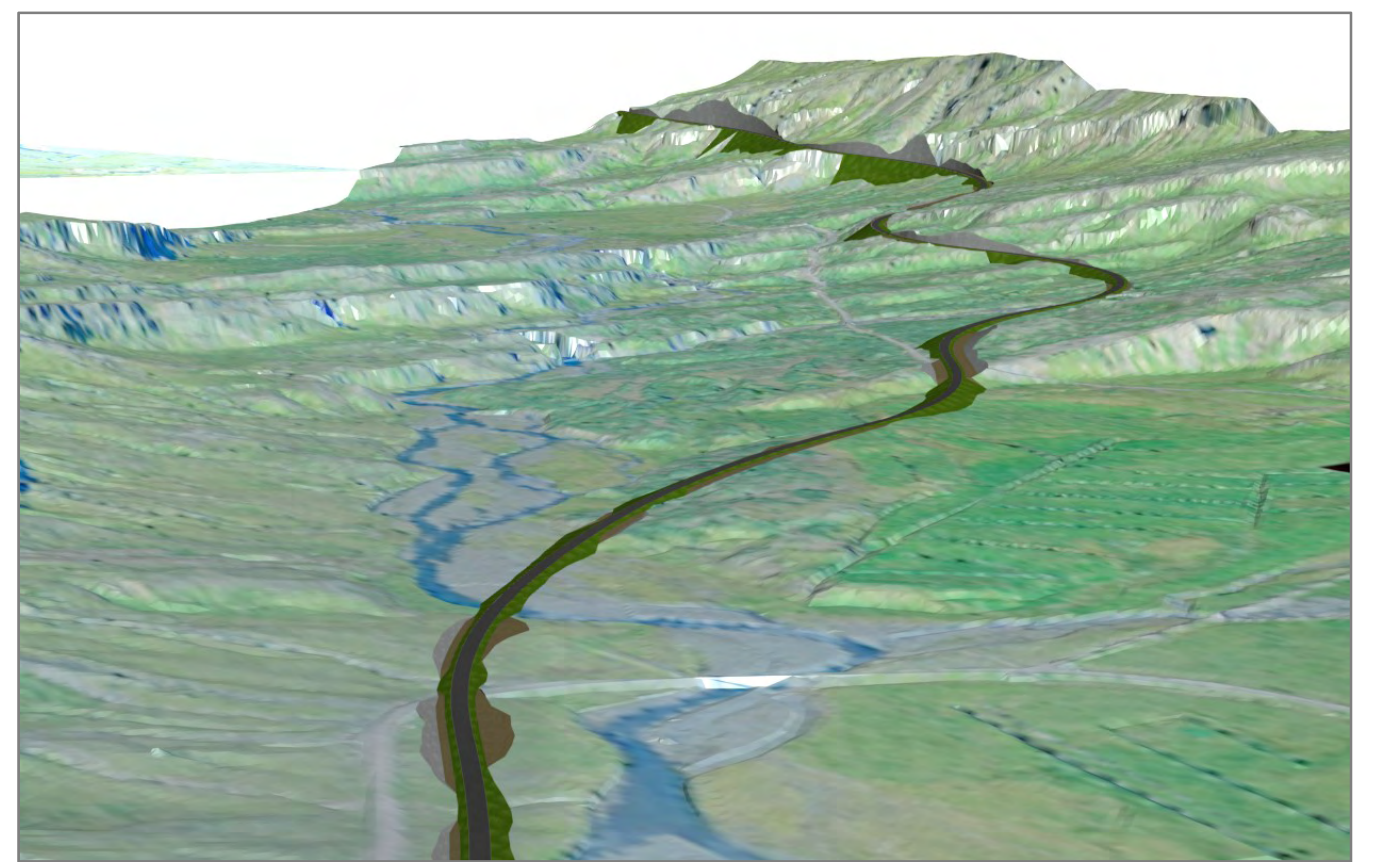
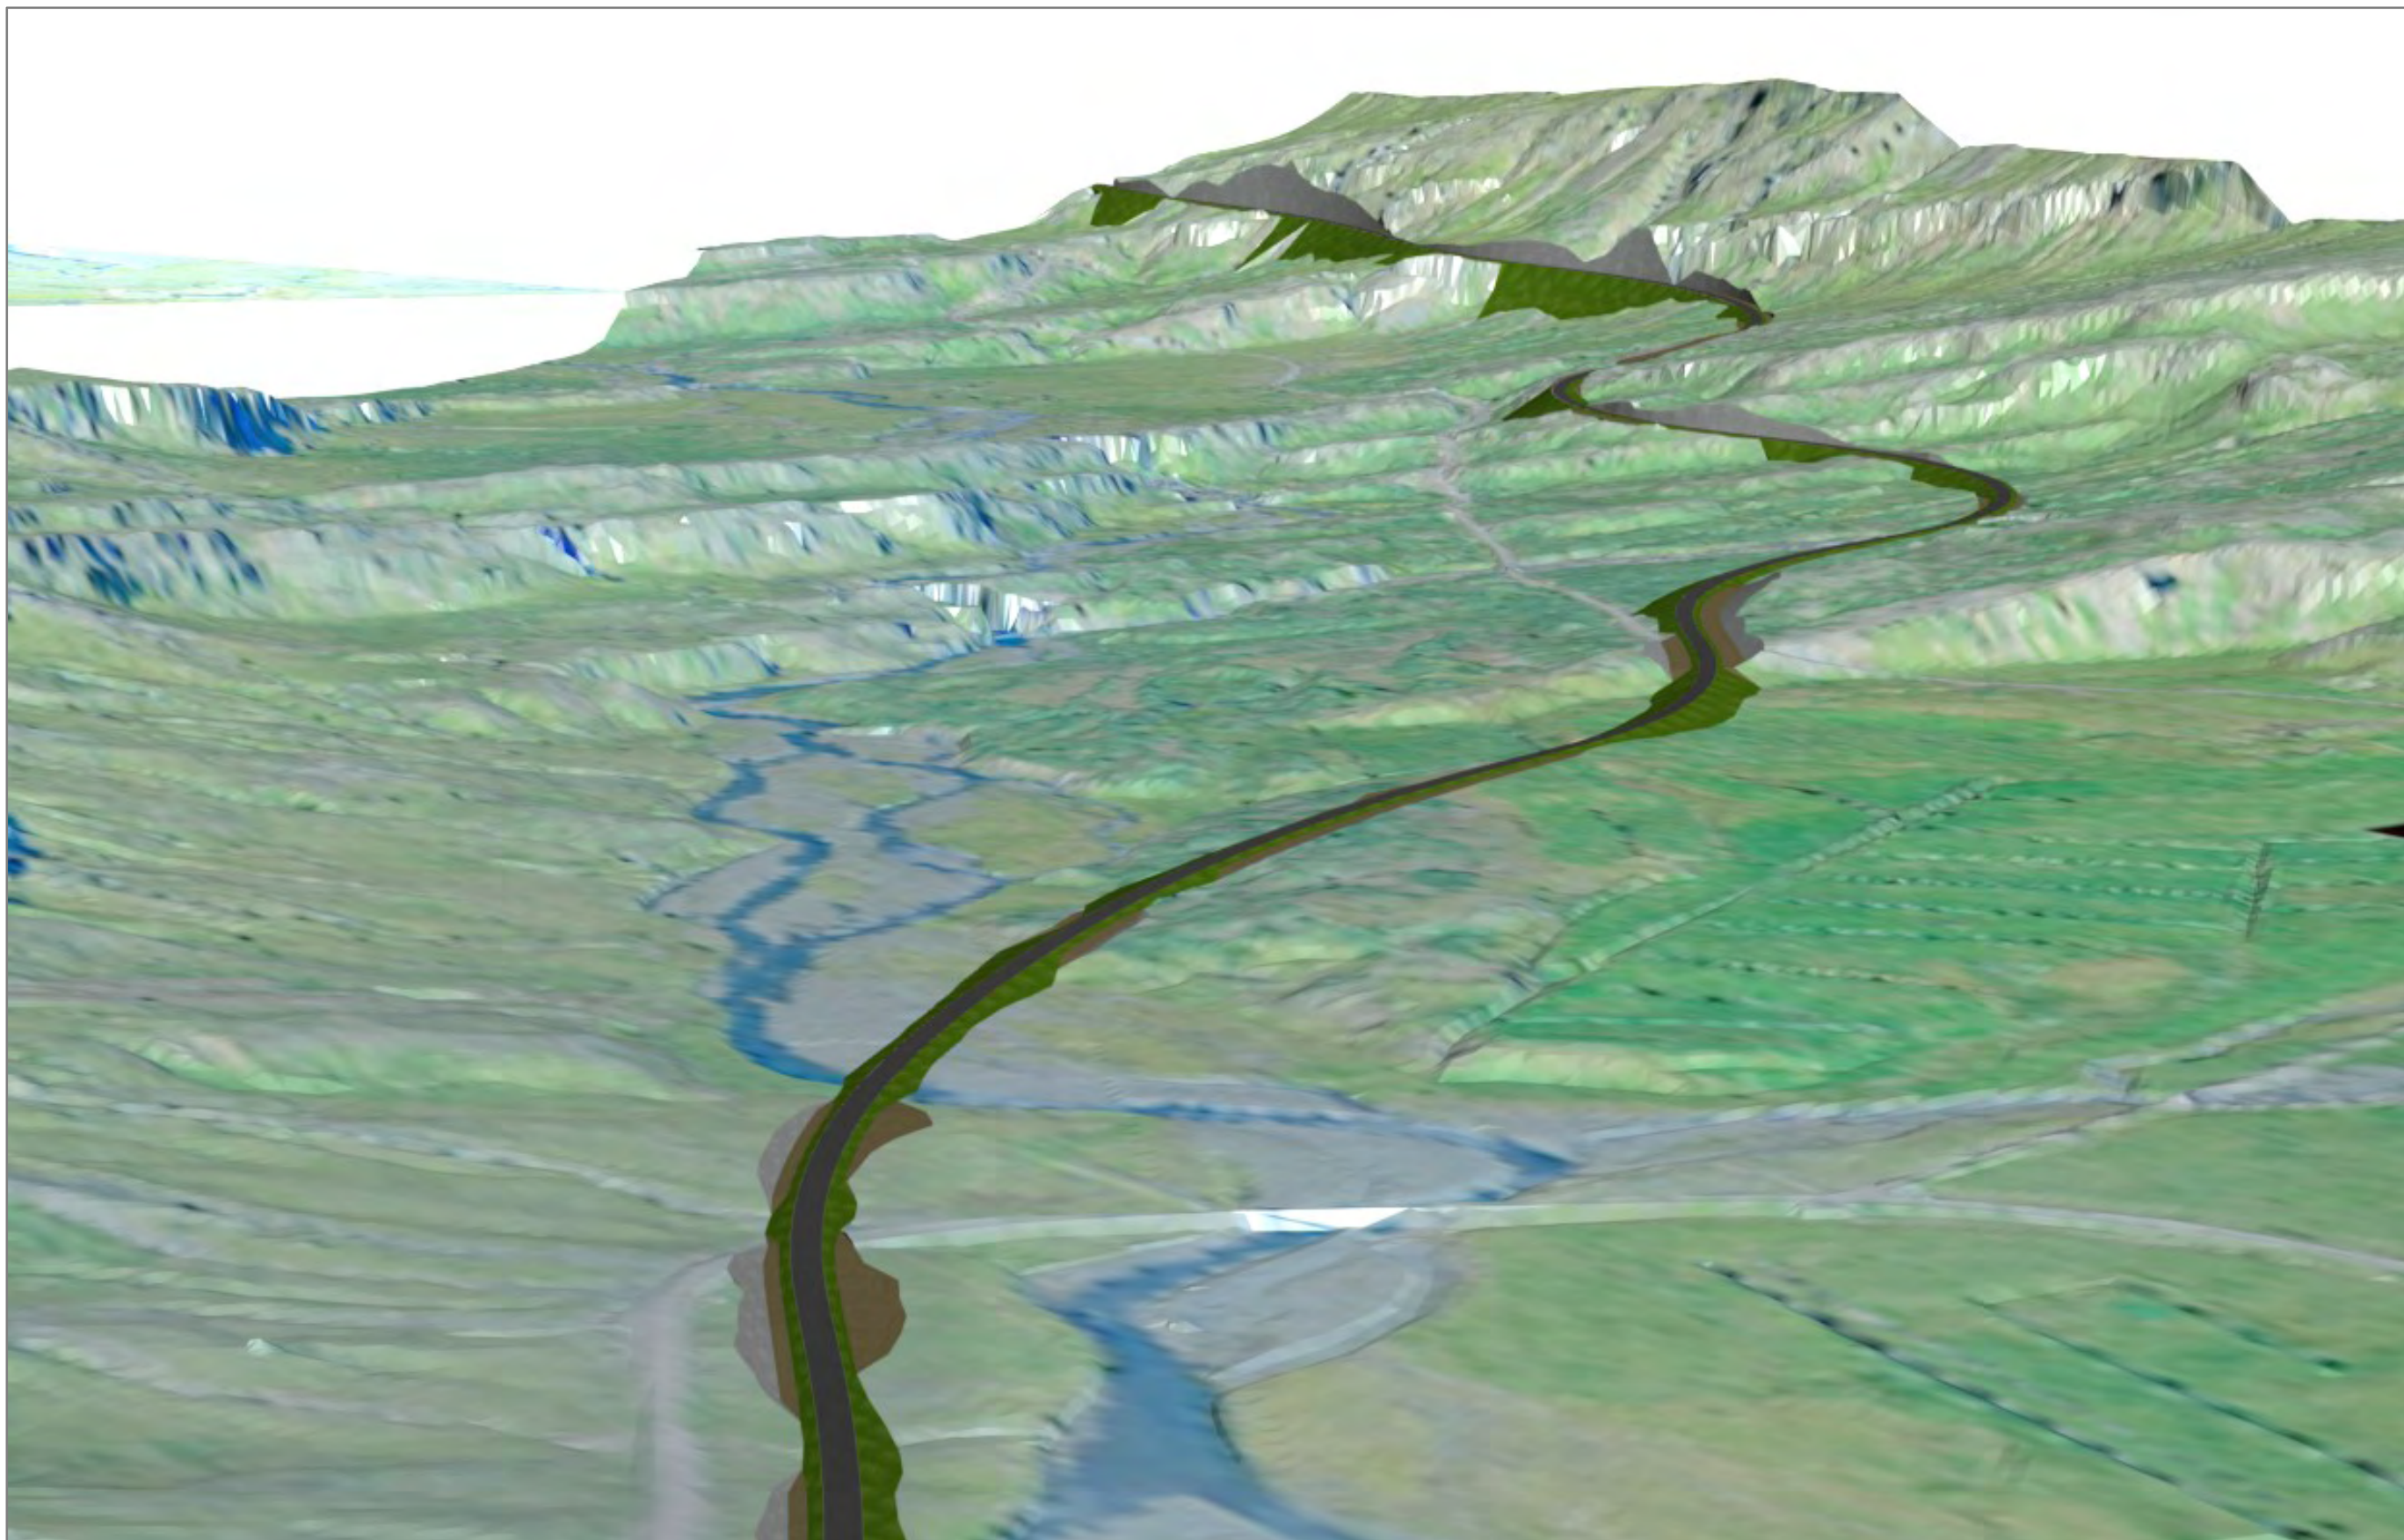
Mynd 39. Veglína F, f939-009, skáloftmynd inn Berufjörð.

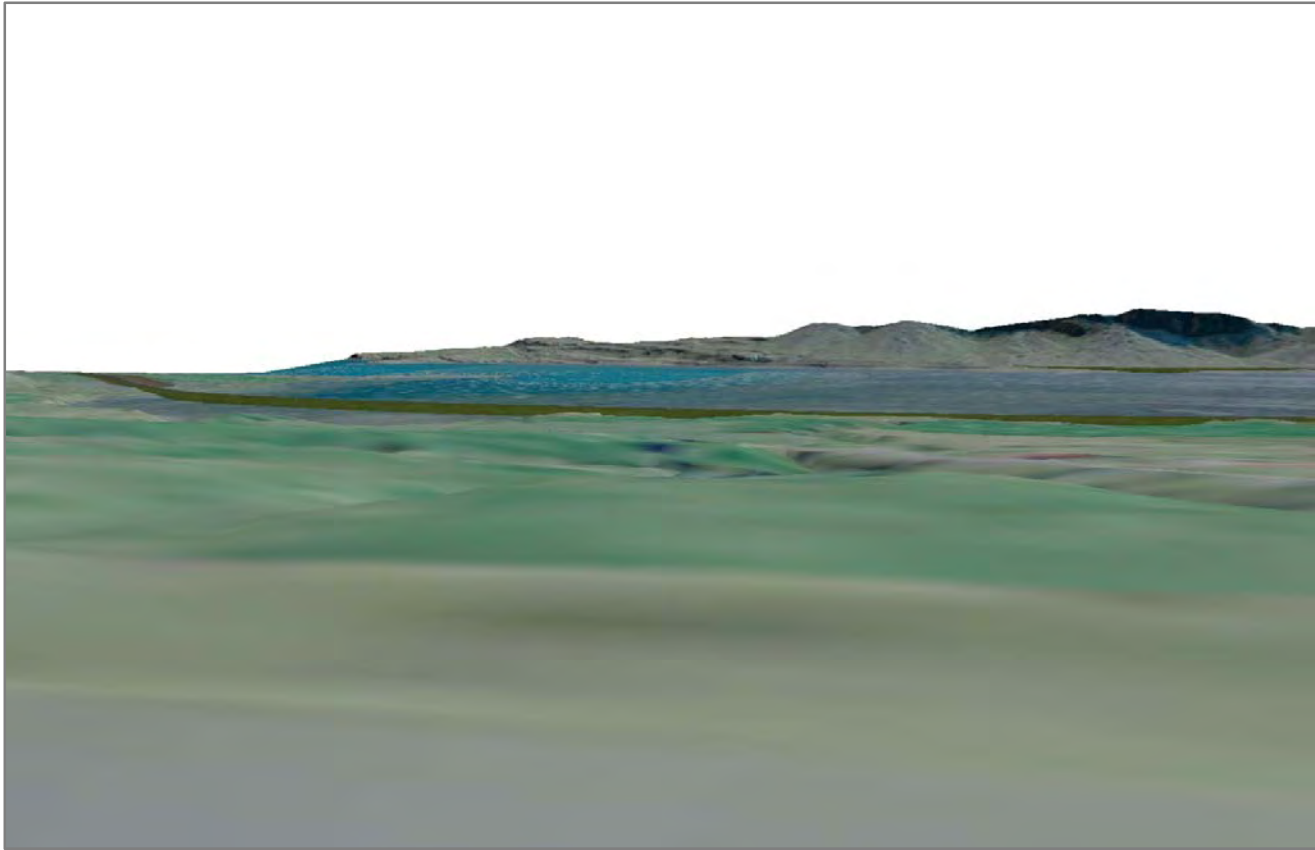
Mynd 41. Veglína X, f939-104, útsýni yfir Staðareyri og Berufjörð. Hús ekki upprétt.

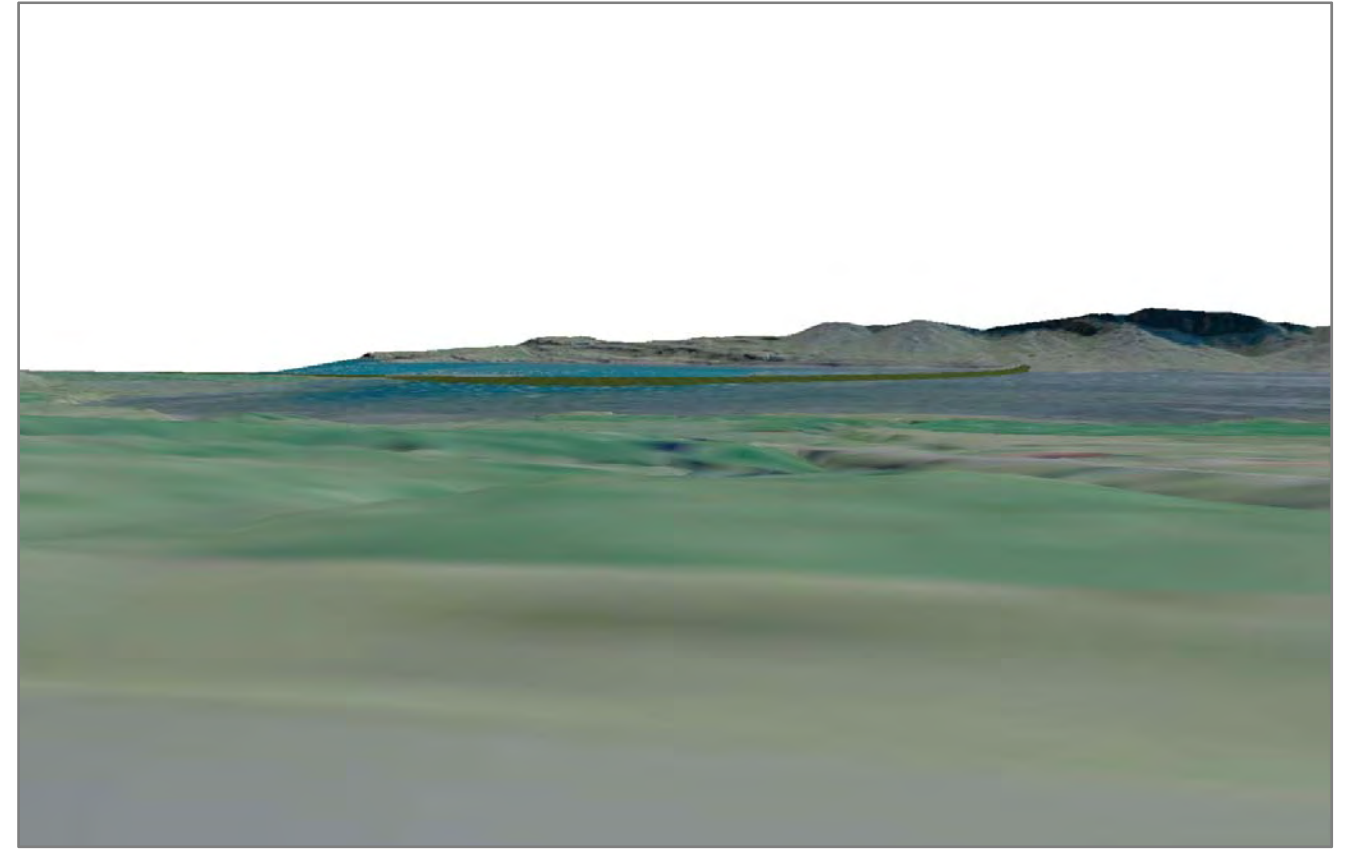
Mynd 43. Veglína Z, f939-106, útsýni yfir Staðareyri og Berufjörð. Hús ekki upprétt.

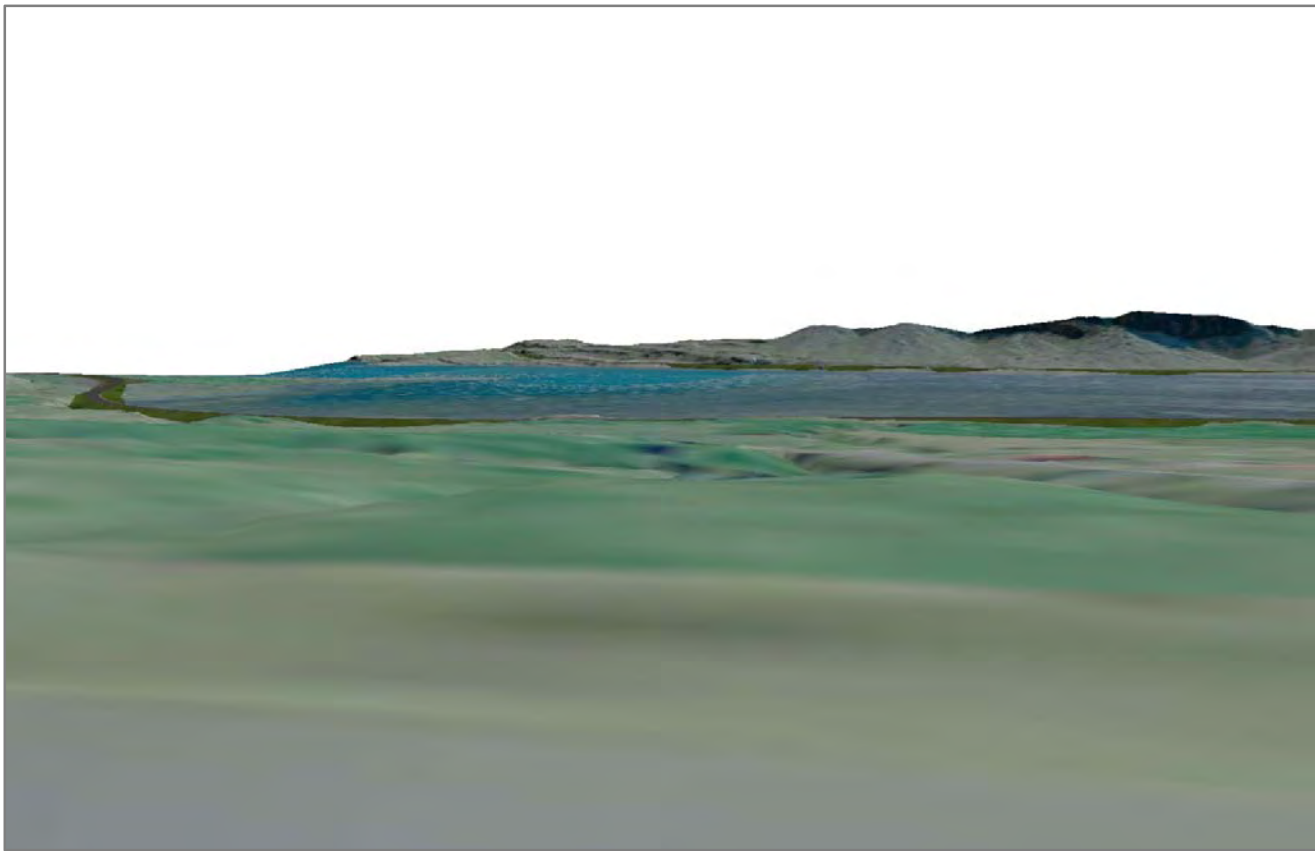
Mynd 42. Veglína Y, f939-102, útsýni yfir Staðareyri og Berufjörð. Hús ekki upprétt.

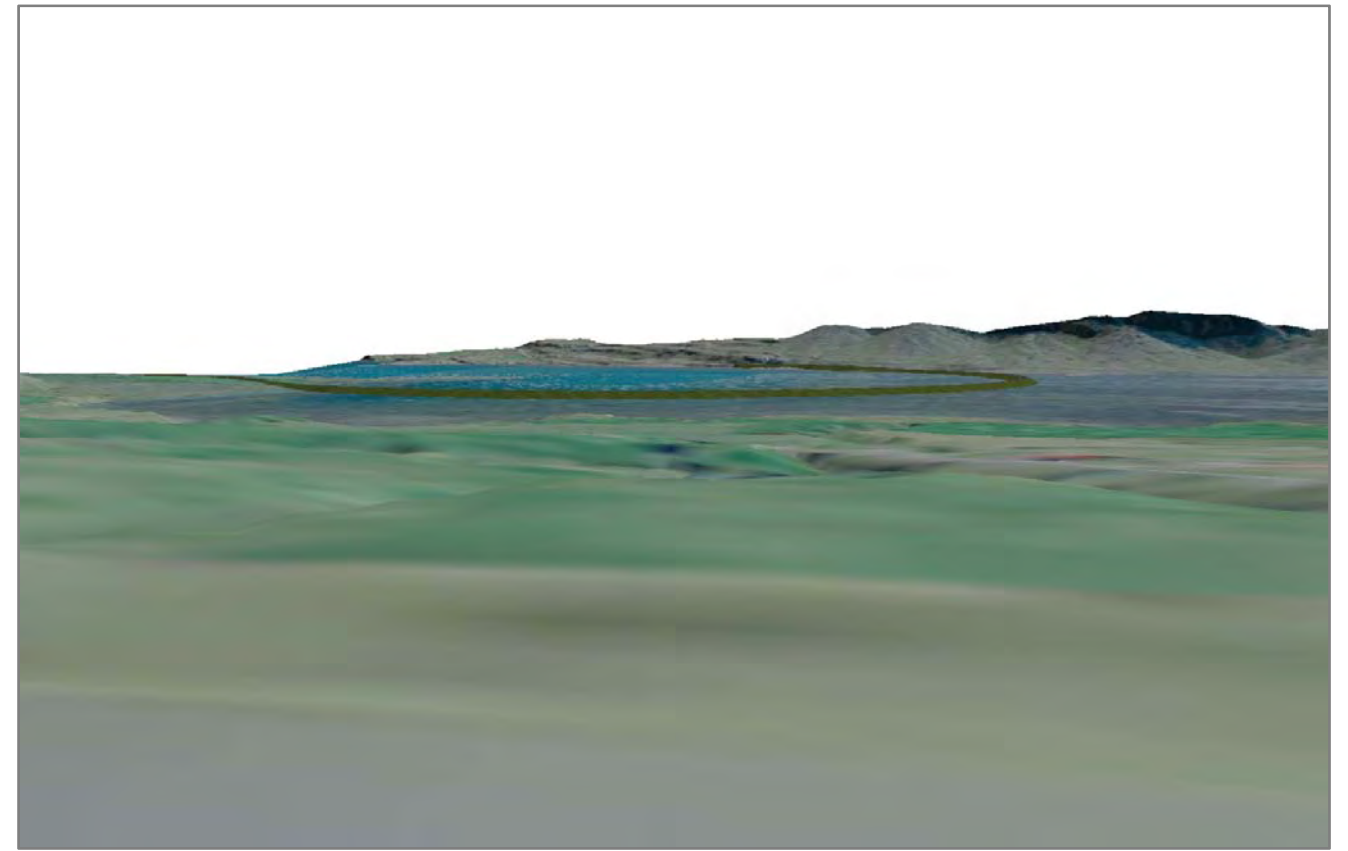
Mynd 44. Veglína Q, f939-107, útsýni yfir Staðareyri og Berufjörð. Hús ekki upprétt.

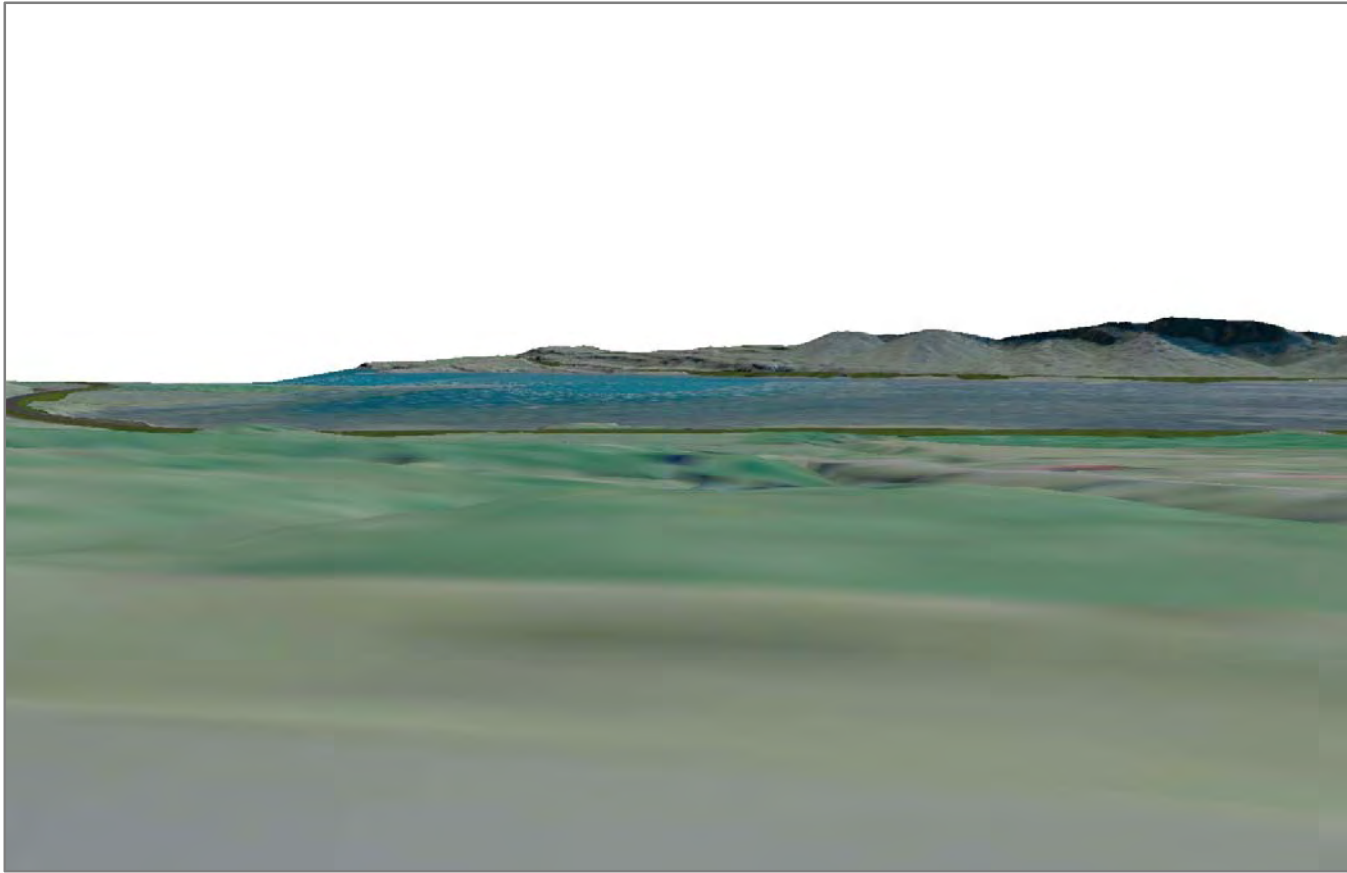
Mynd 45. Veglína W, f939-108, útsýni yfir Staðareyri og Berufjörð. Hús ekki upprétt

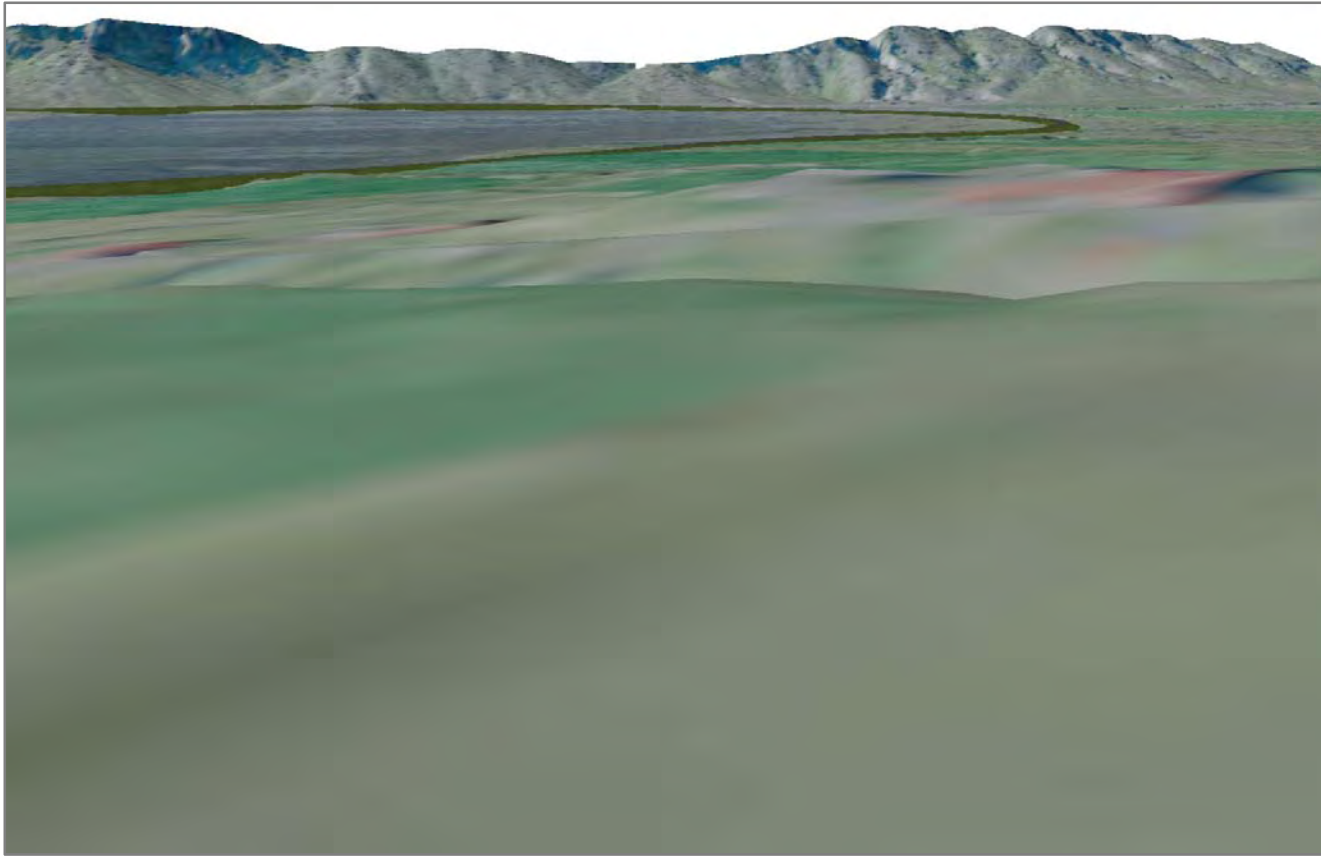
Mynd 46. veglína X, f939-104, útsýni yfir botn Berufjarðar. Hús ekki upprétt.

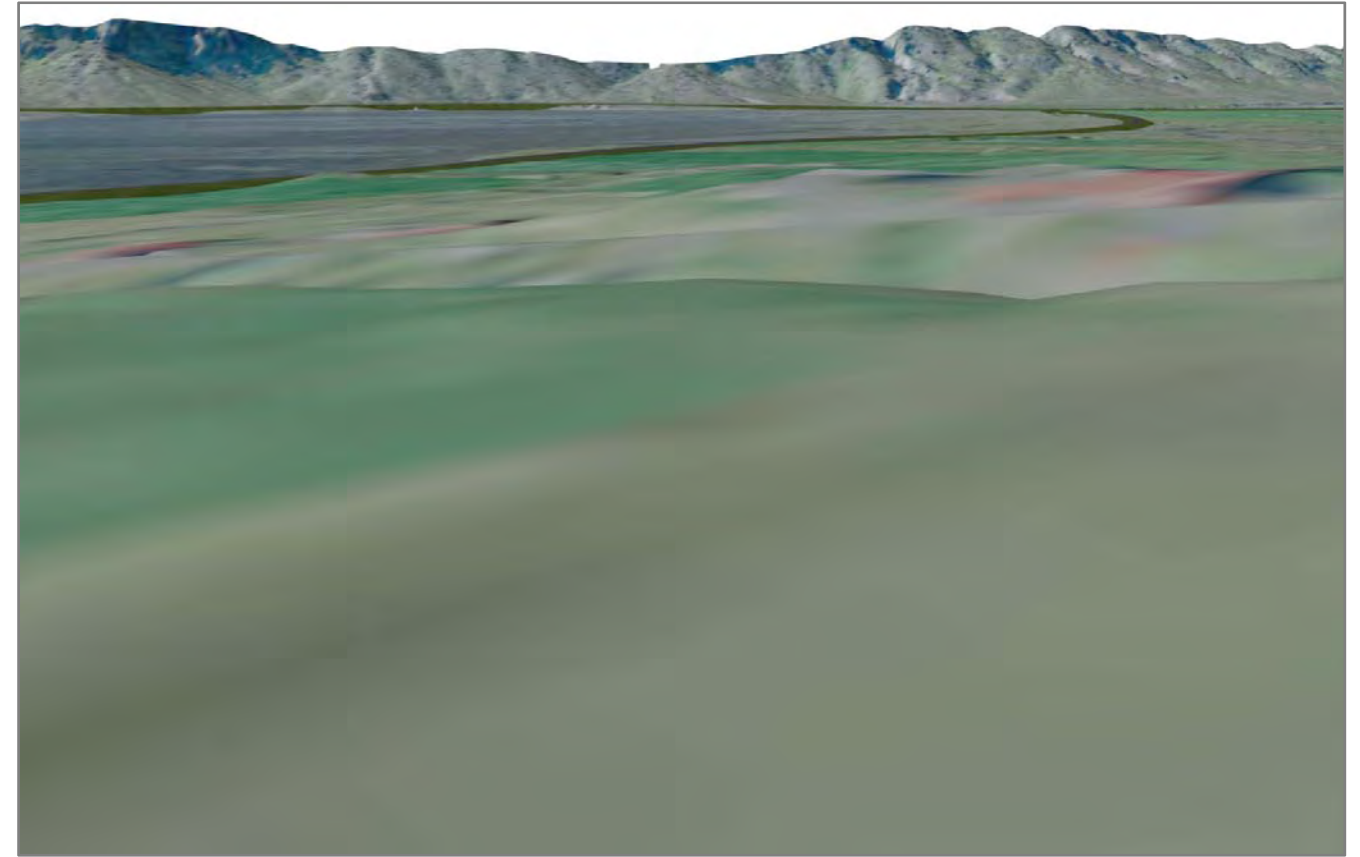
Mynd 48. veglína W, f939-108, útsýni yfir botn Berufjarðar. Hús ekki upprétt.

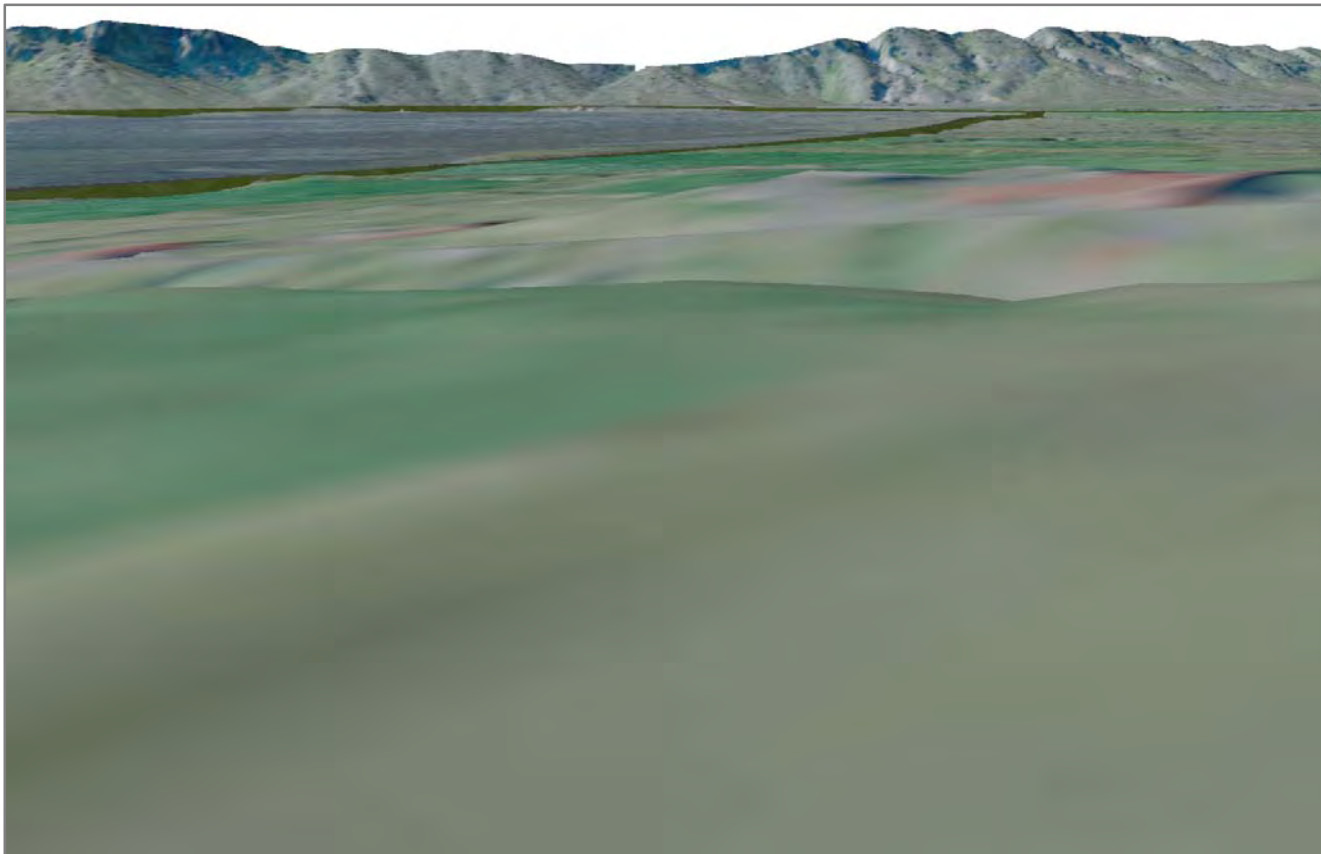
Mynd 47. Veglína Y, f939-102, útsýni yfir botn Berufjarðar. Hús ekki upprétt.

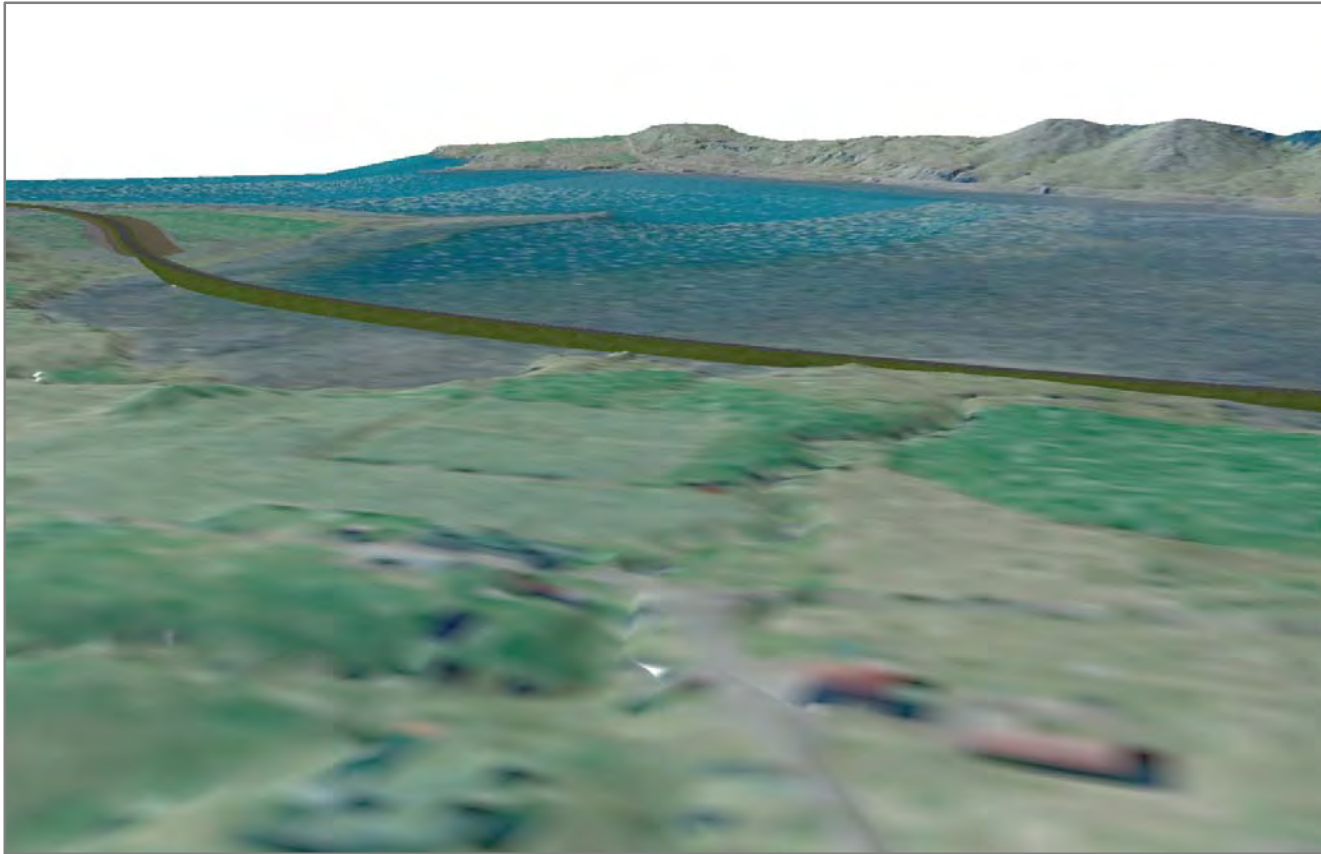
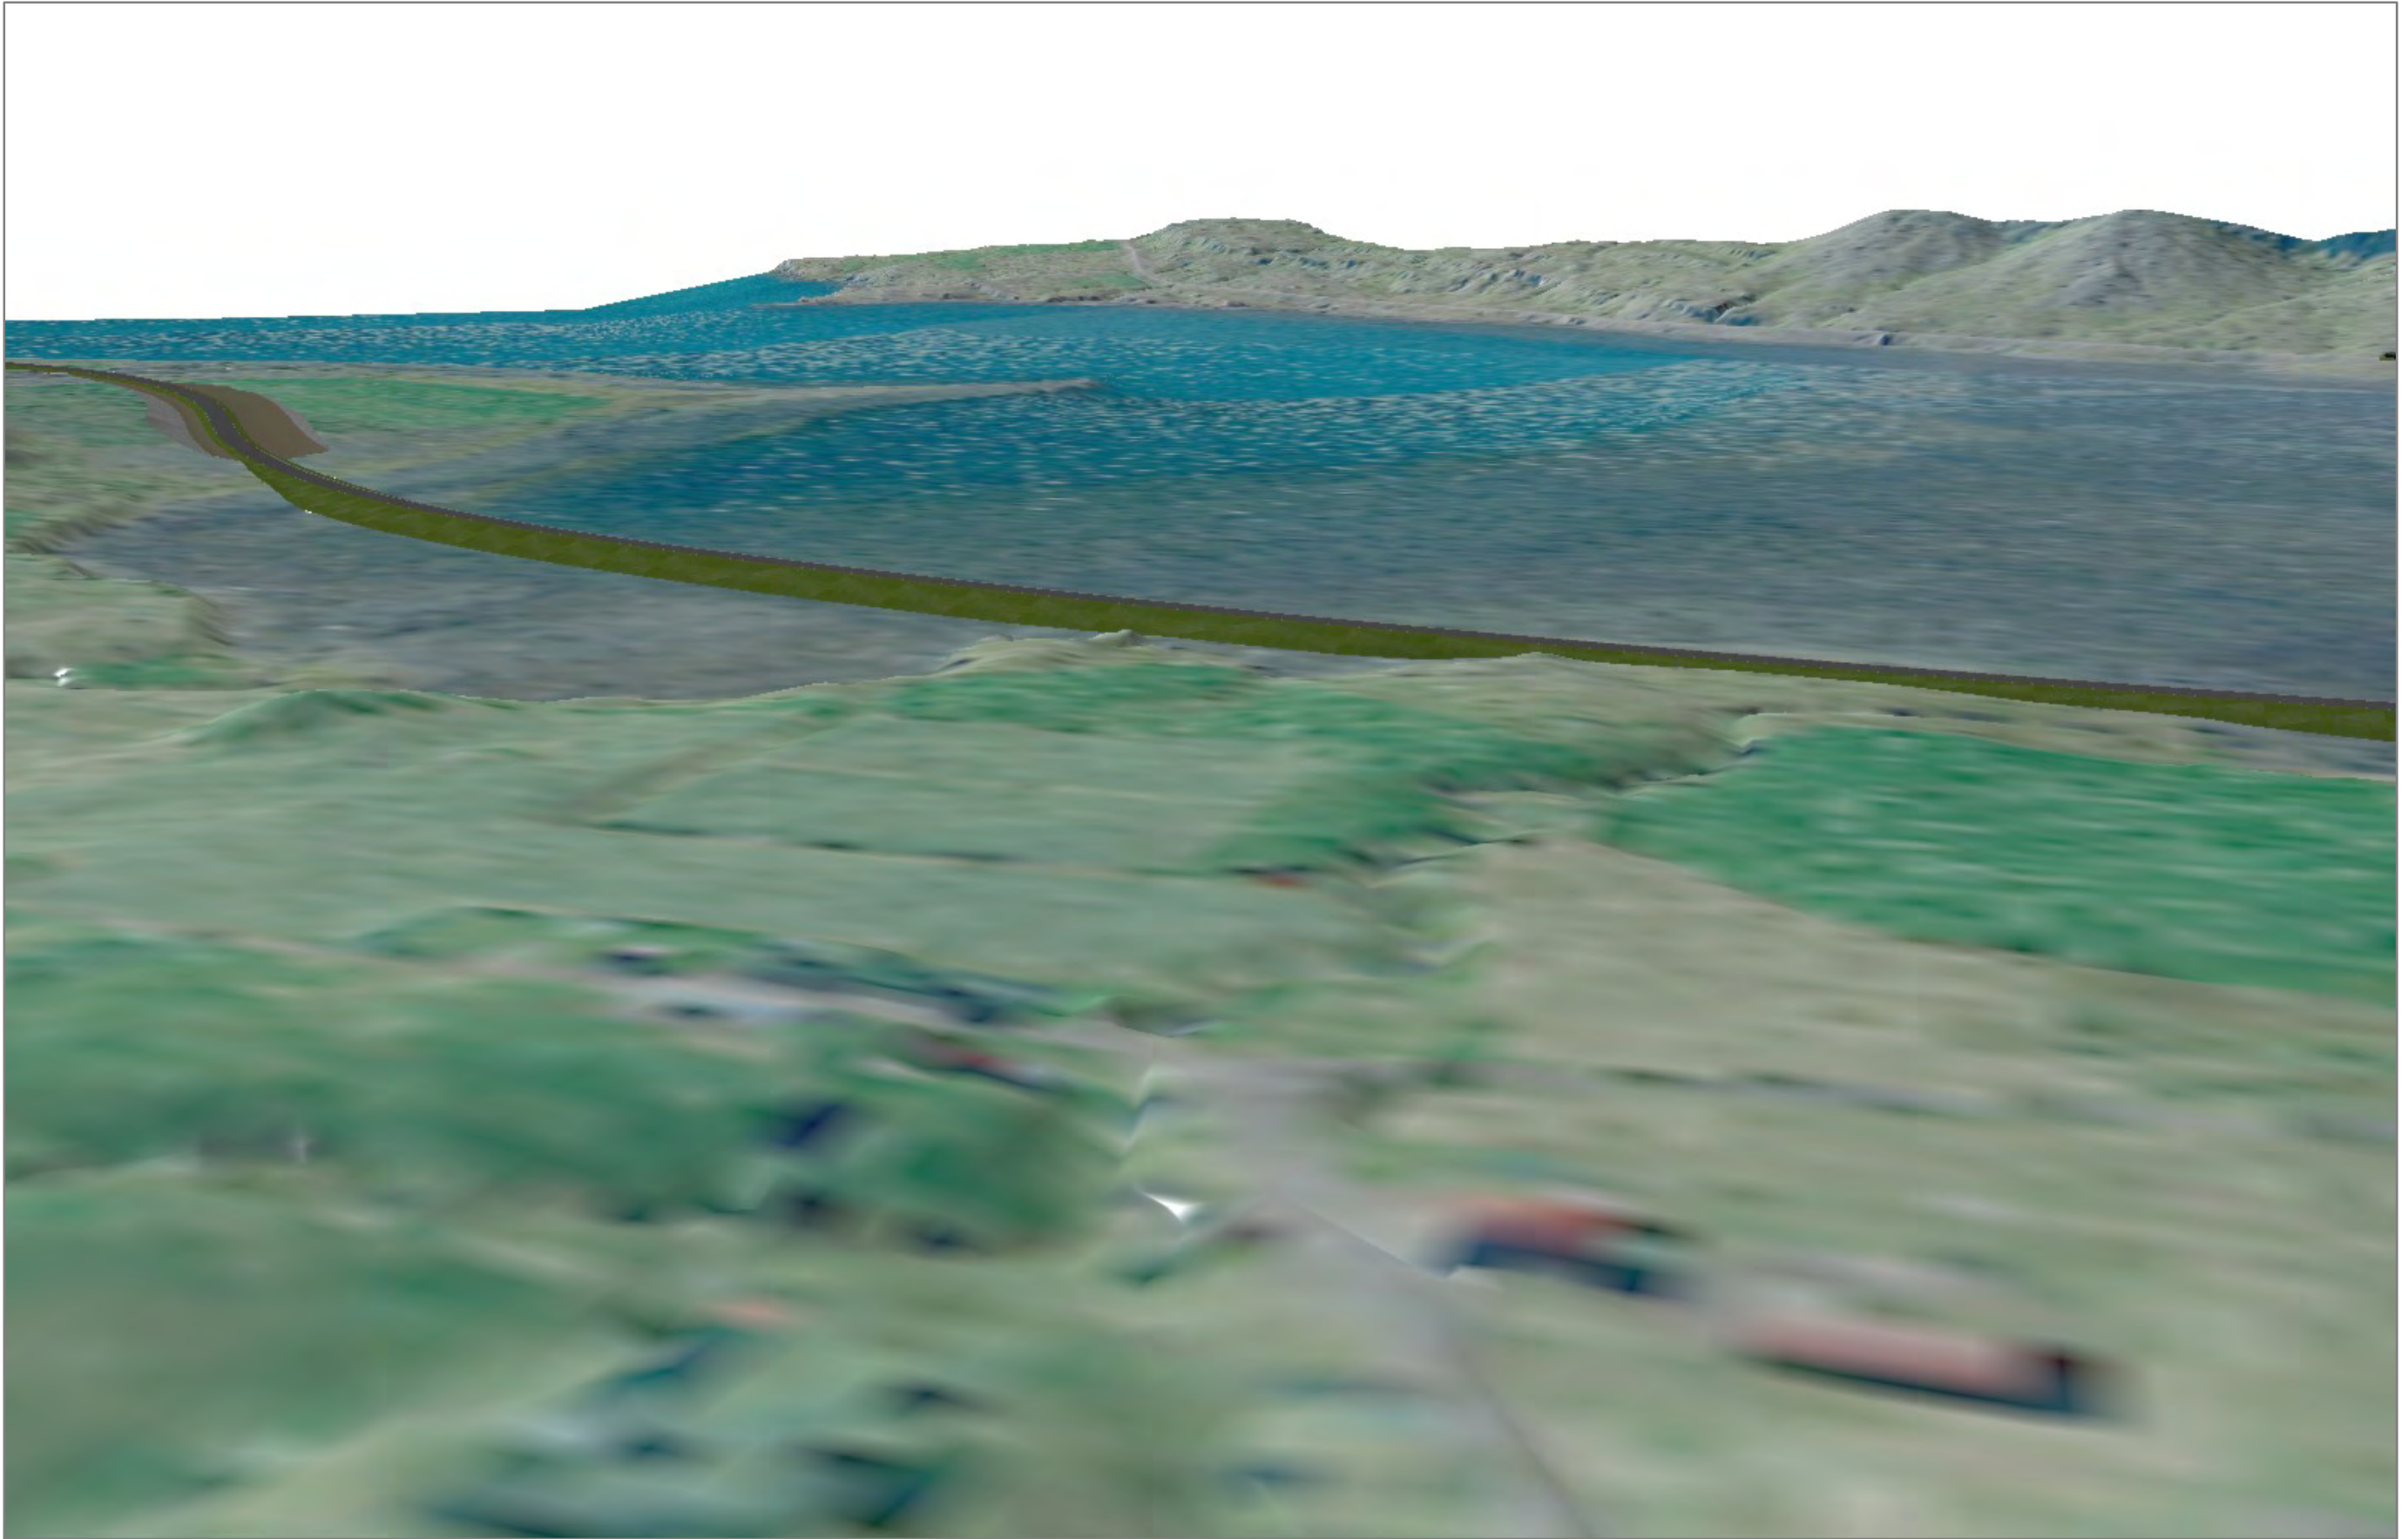
Mynd 49. Veglína X, f939-104, skáloftmynd í 30 m hæð, útsýni yfir Berufjörð. Hús ekki upprétt.
