Þrívíddarmyndir

Axarvegur og Hringvegur um Berufjarðarbotn

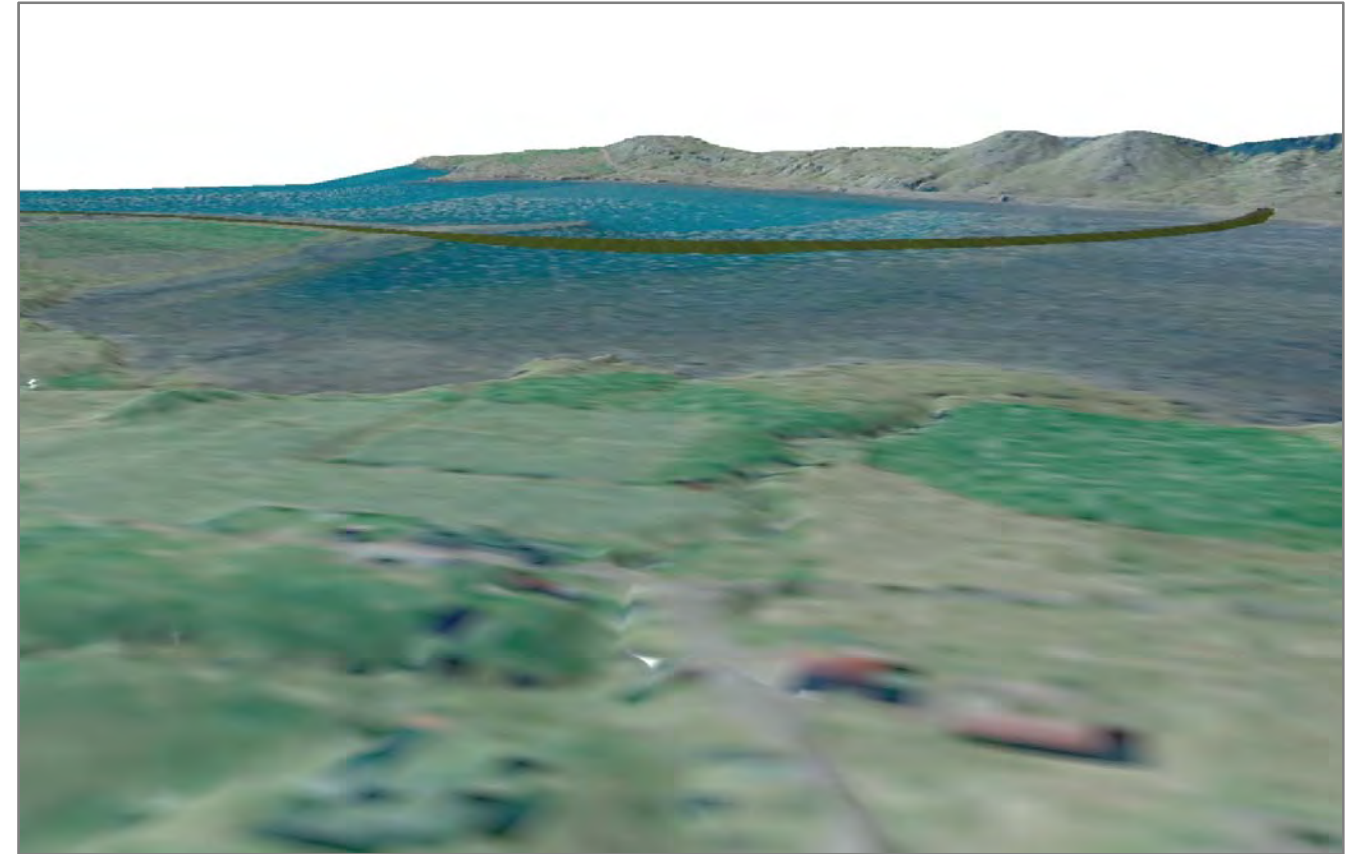
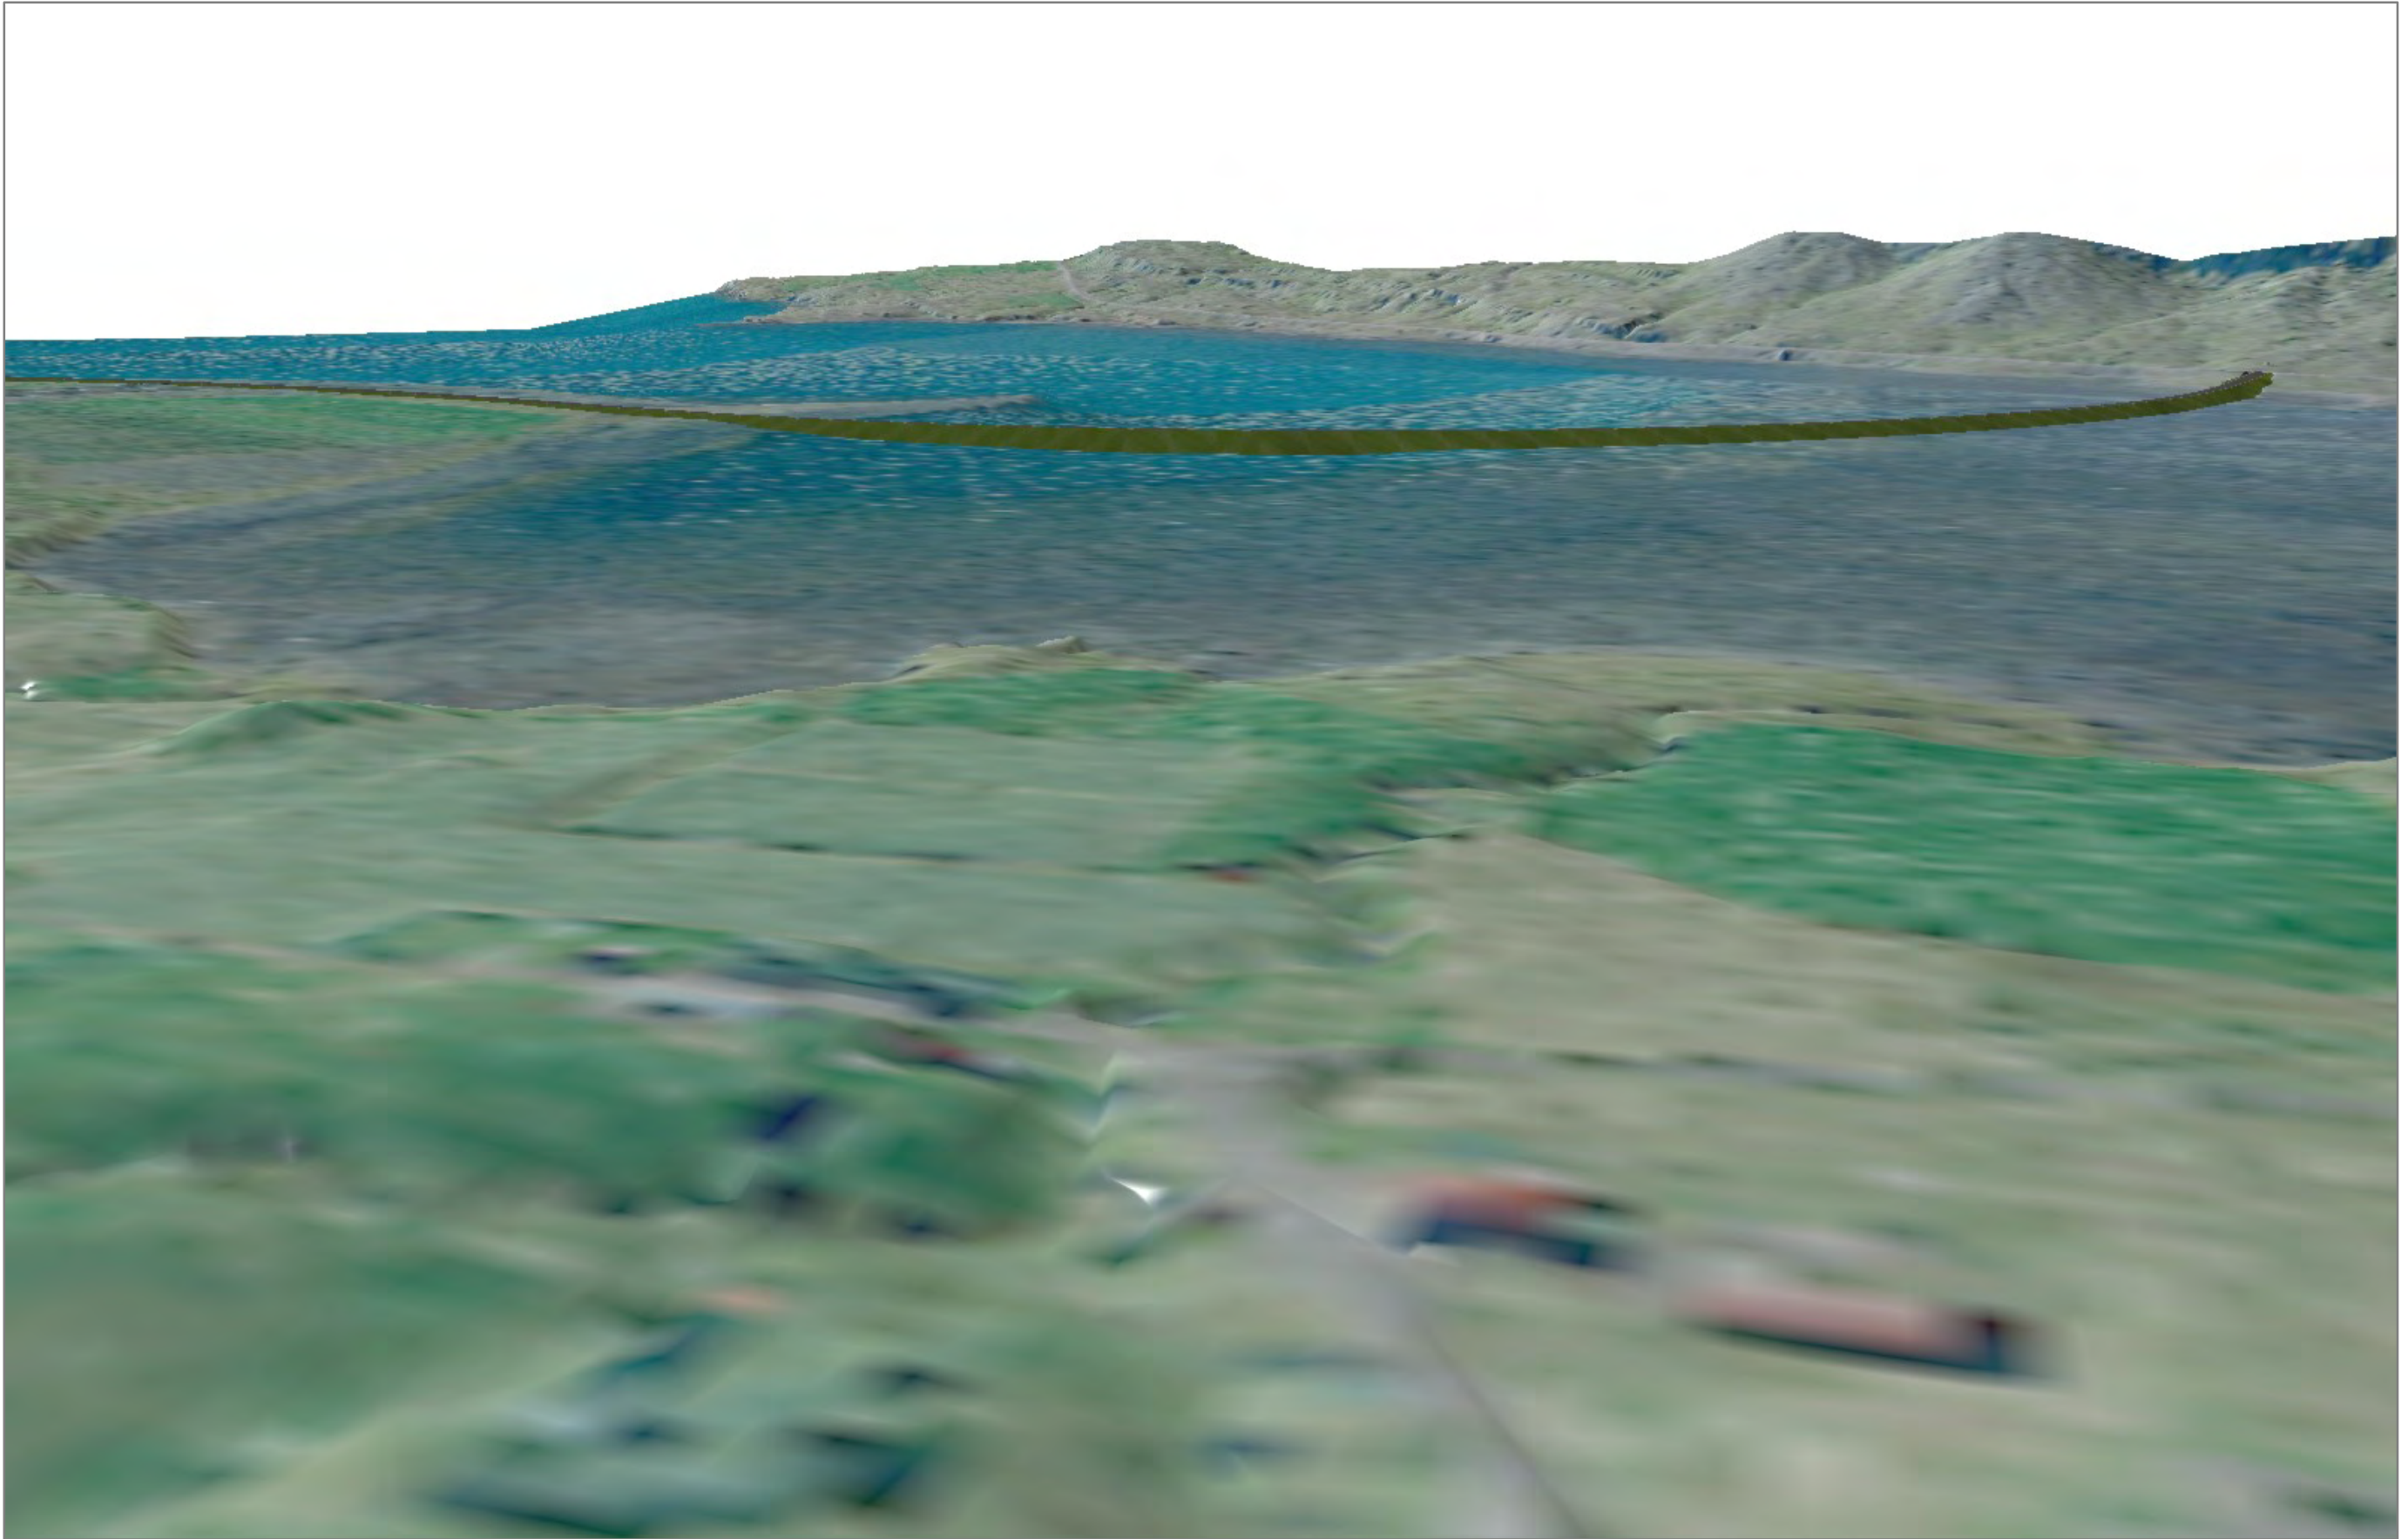
Mynd 51. Veglína Z, f939-106, skáloftmynd í 30 m hæð, útsýni yfir Berufjörð. Hús ekki upprétt.

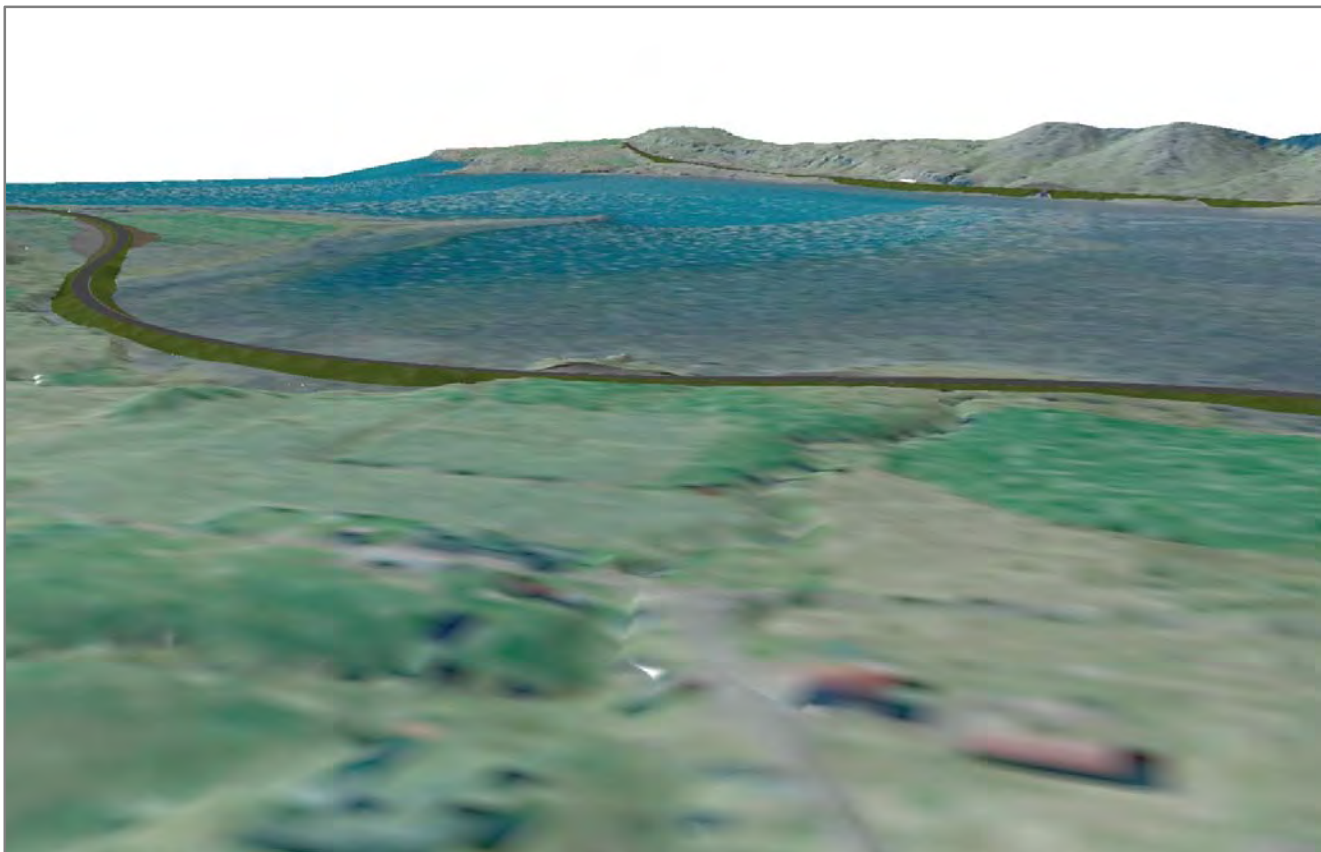
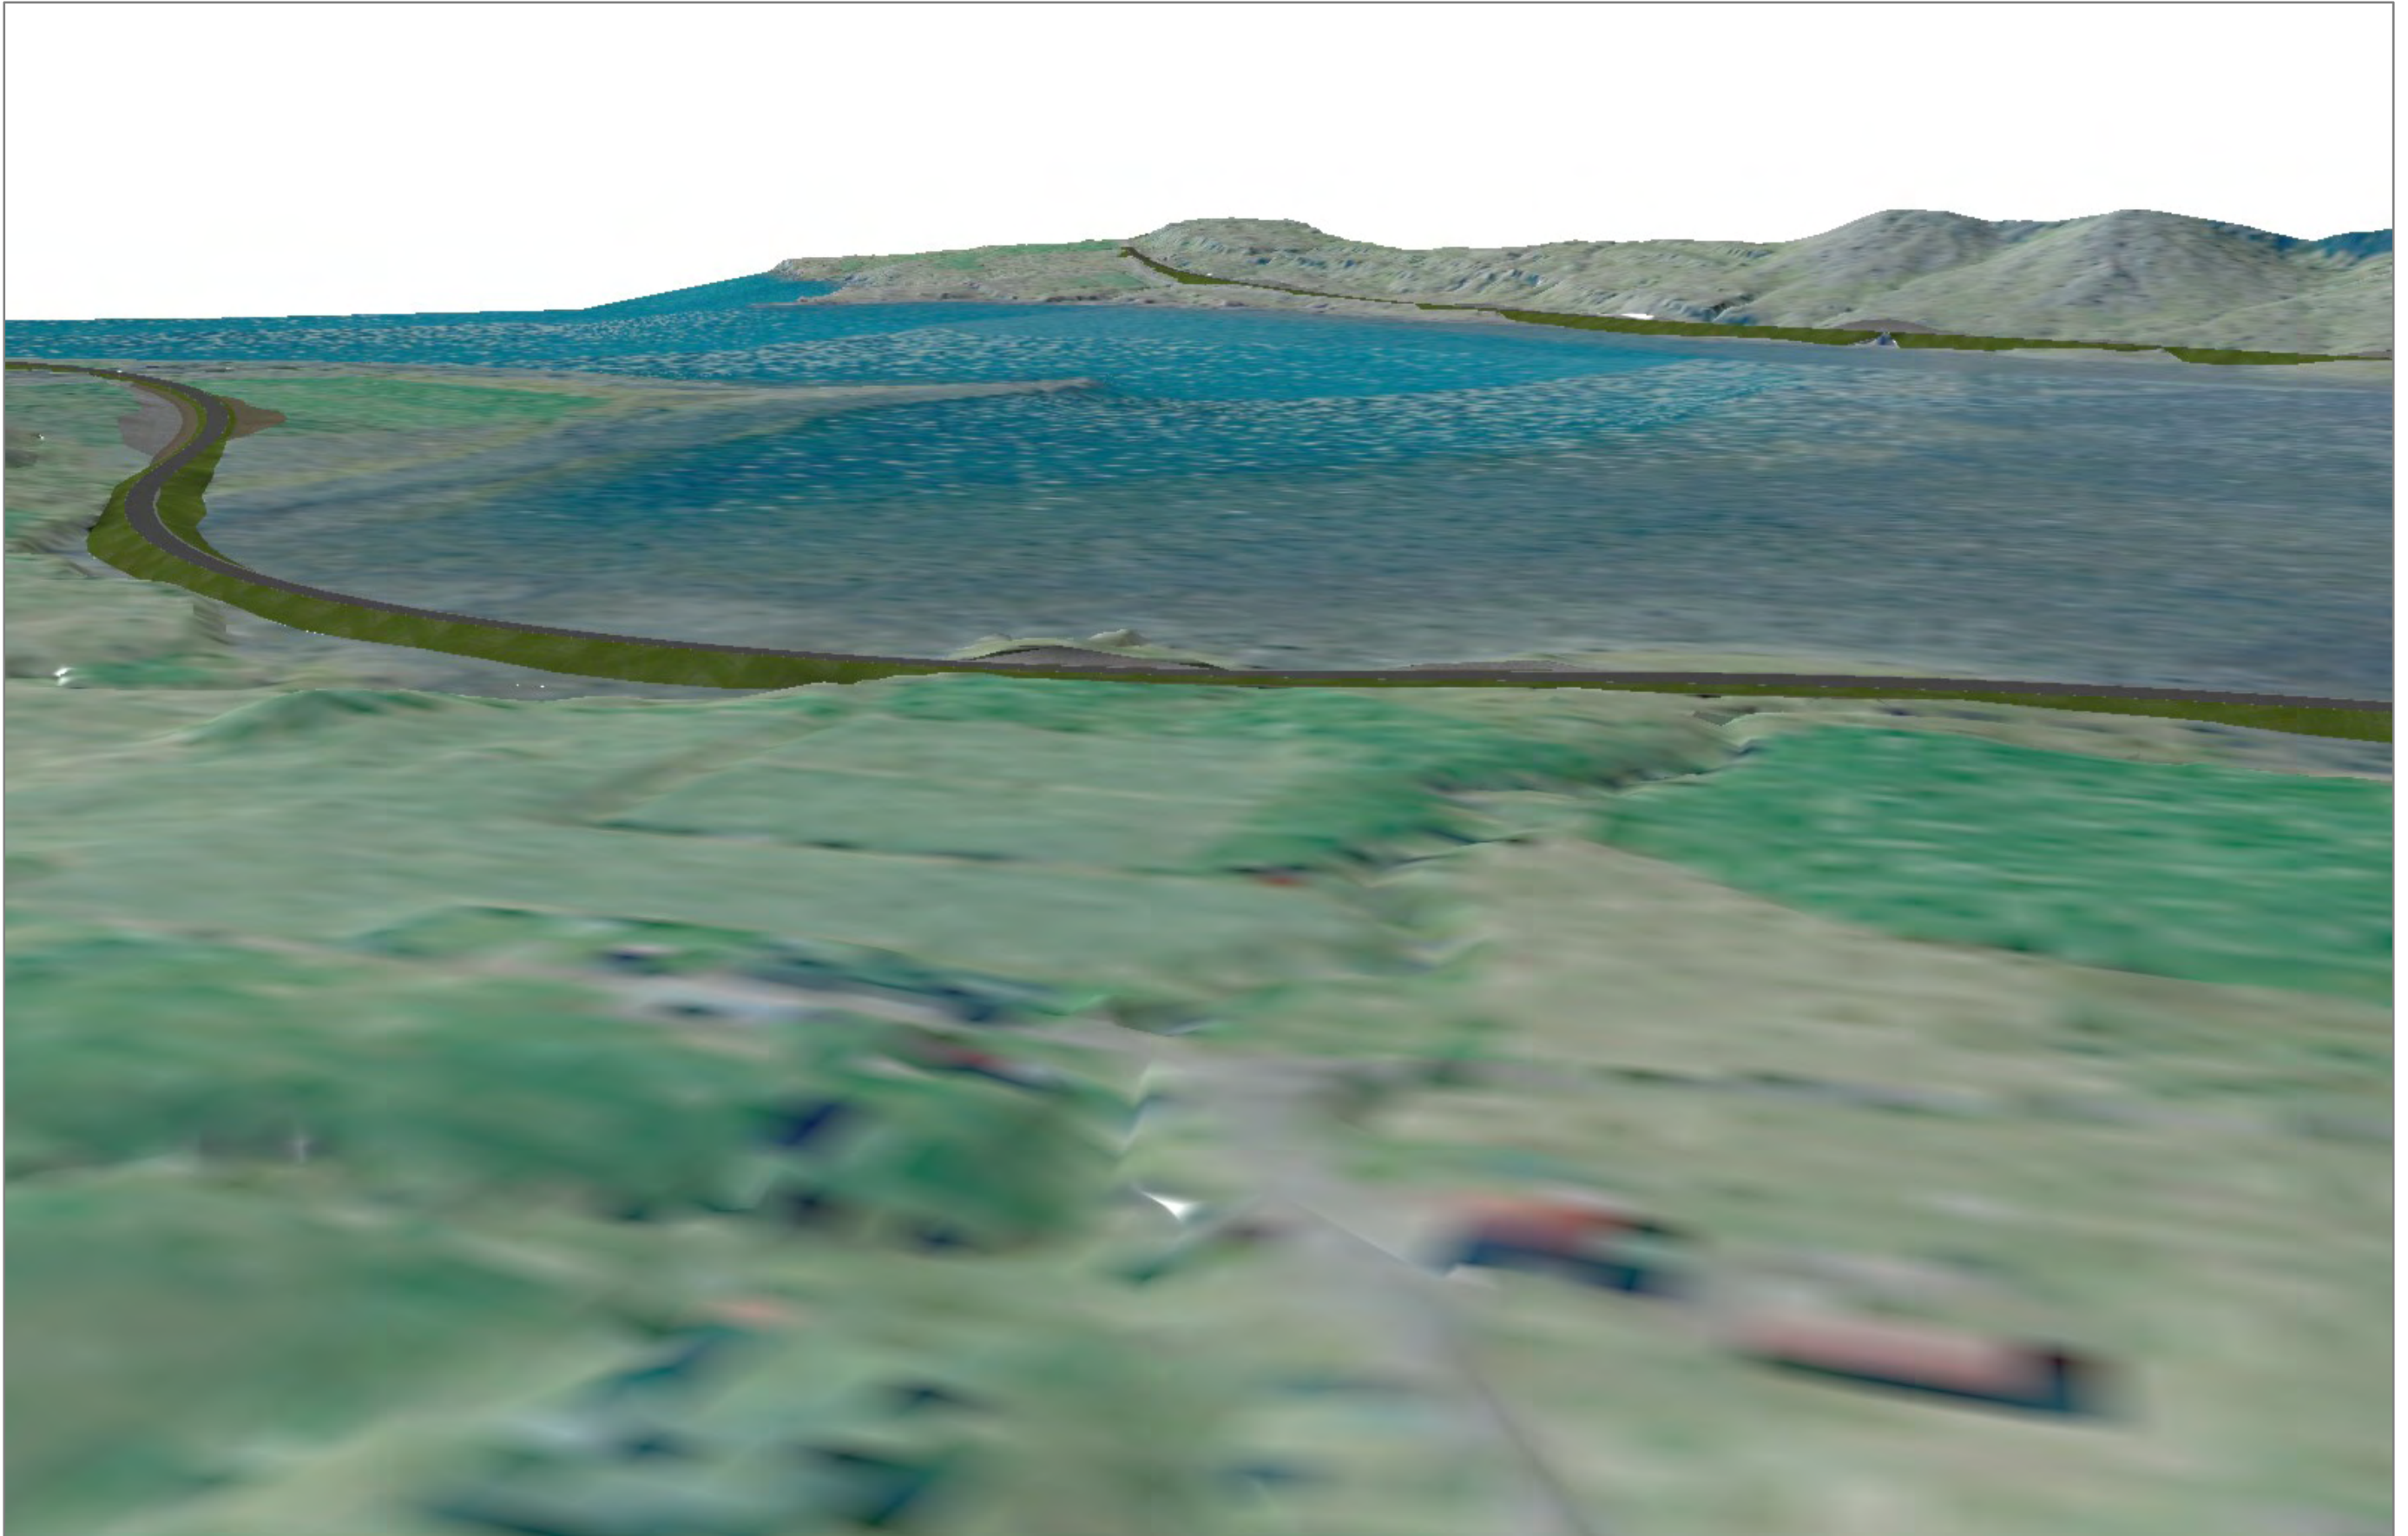
Mynd 50. Veglína Y, f939-102, skáloftmynd í 30 m hæð, útsýni yfir Berufjörð. Hús ekki upprétt.

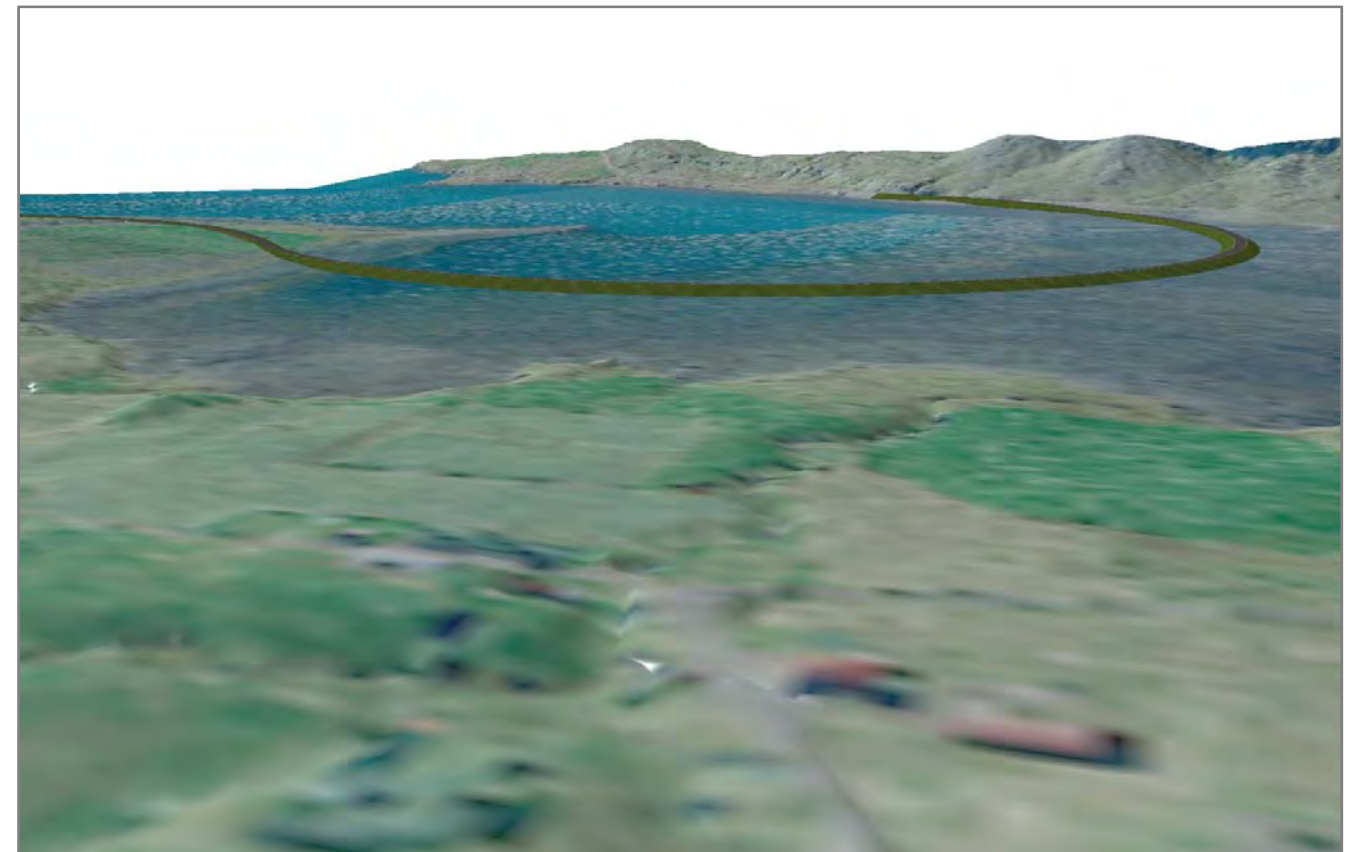
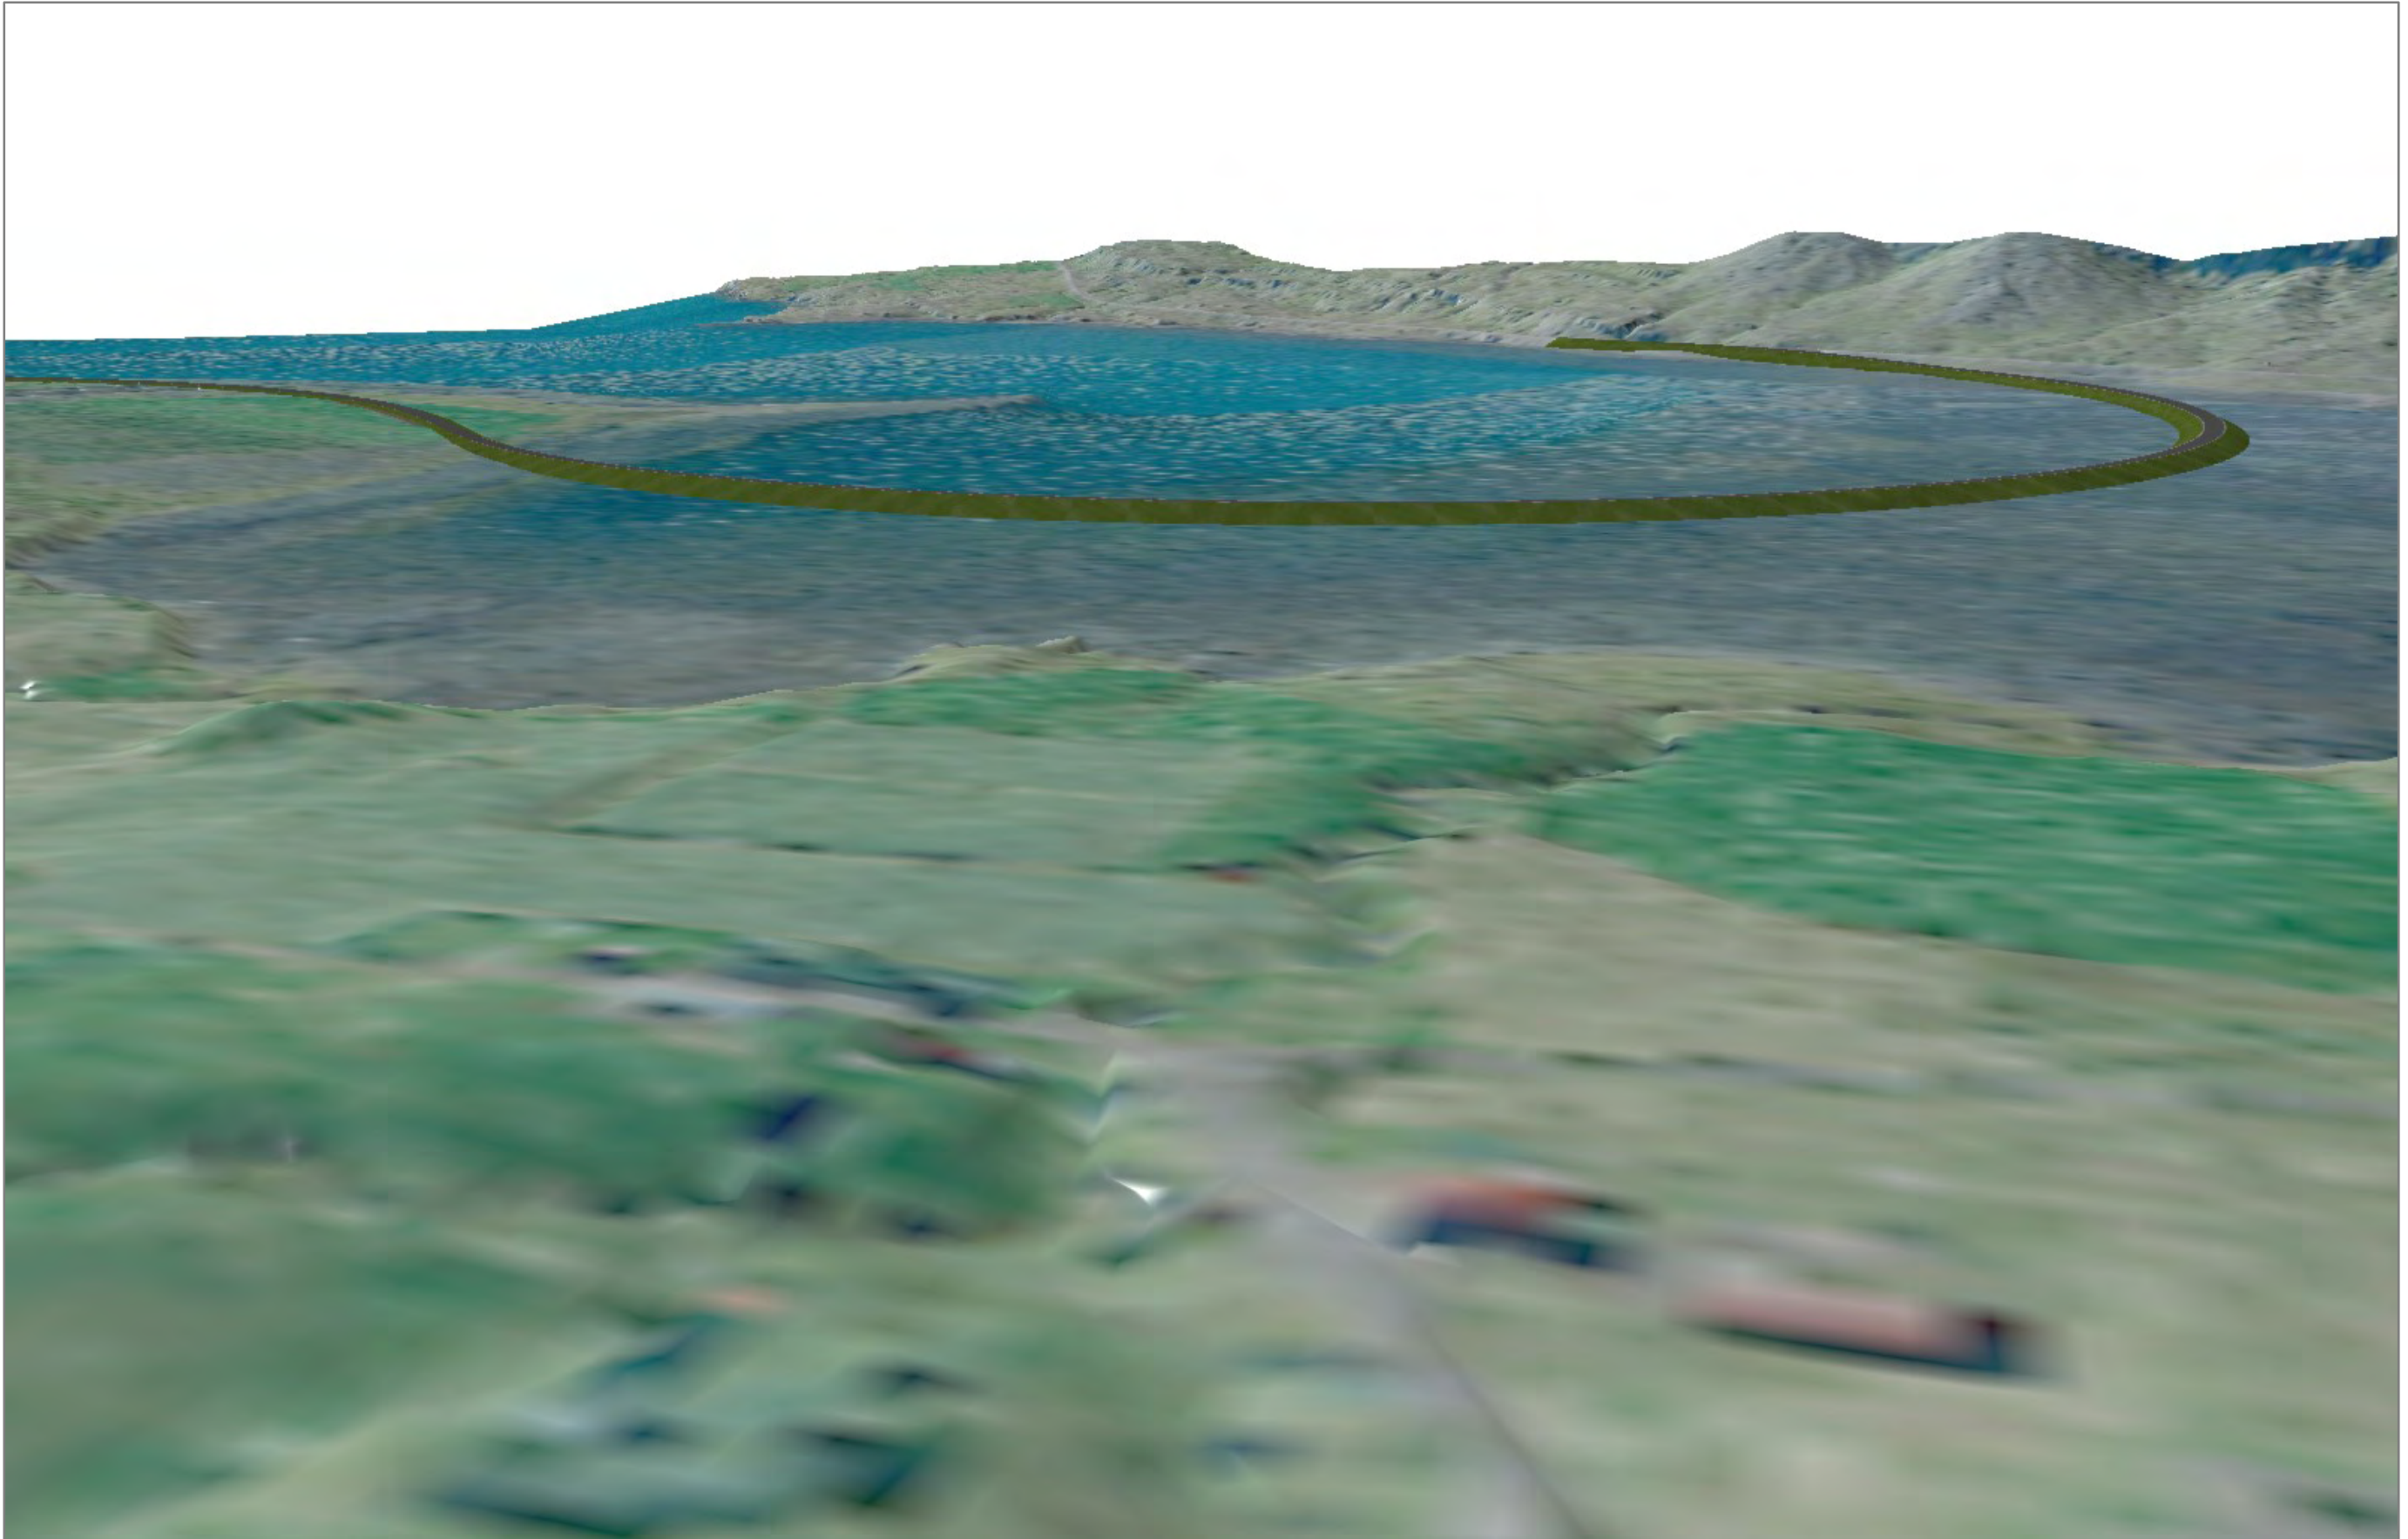
Mynd 52. Veglína Q, f939-107, skáloftmynd í 30 m hæð, útsýni yfir Berufjörð. Hús ekki upprétt.

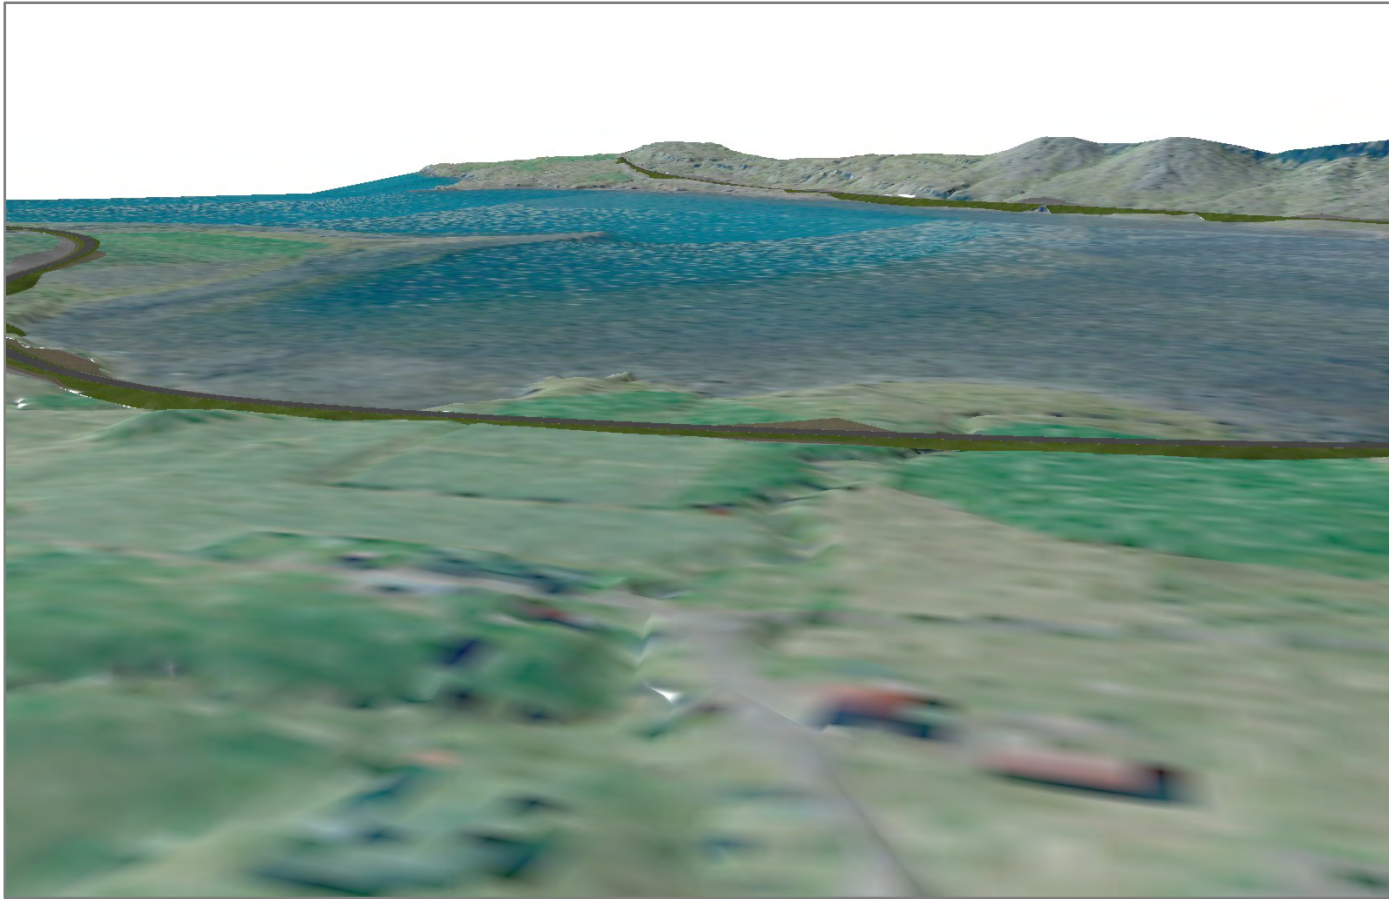
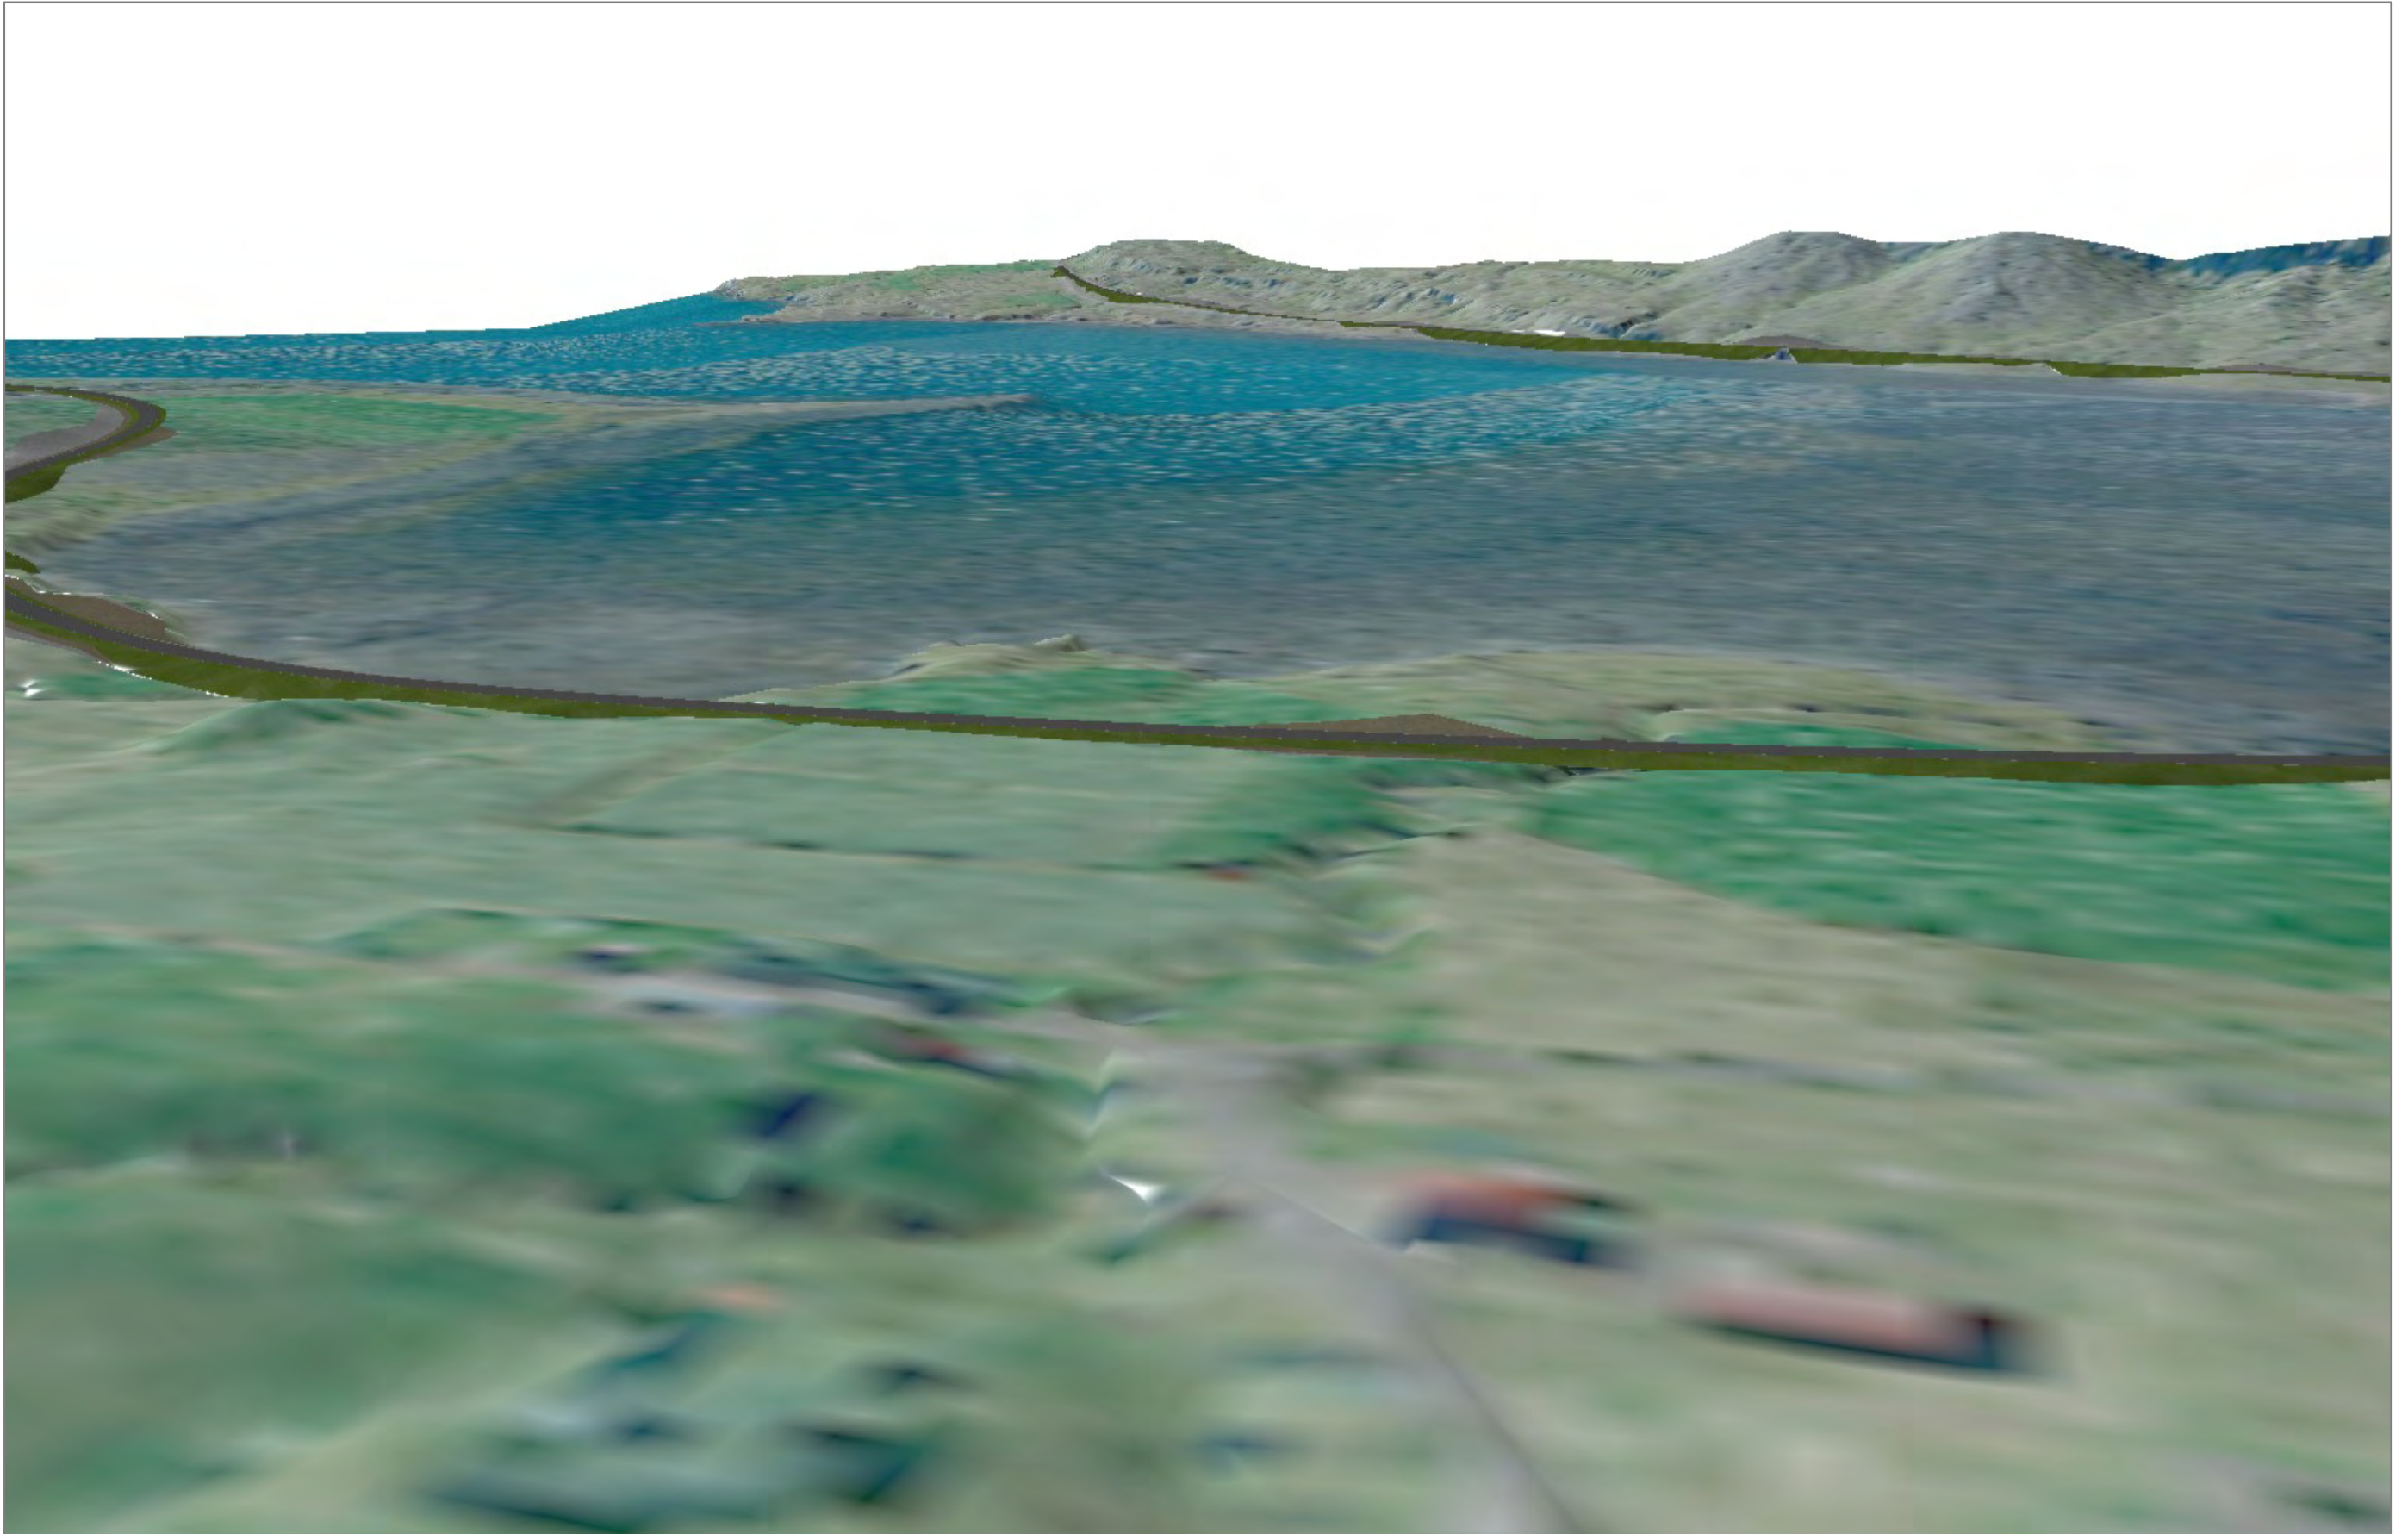
Mynd 53. Veglína W, f939-108, skáloftmynd í 30 m hæð, útsýni yfir Berufjörð. Hús ekki upprétt.
