ÍSAFJARÐARBÆR

## Ofanflóðavarnir neðan Gleiðarhjalla á Ísafirði

Mat á umhverfisáhrifum  
Matsskýrsla

NV nr. 1-12  
Mars 2012

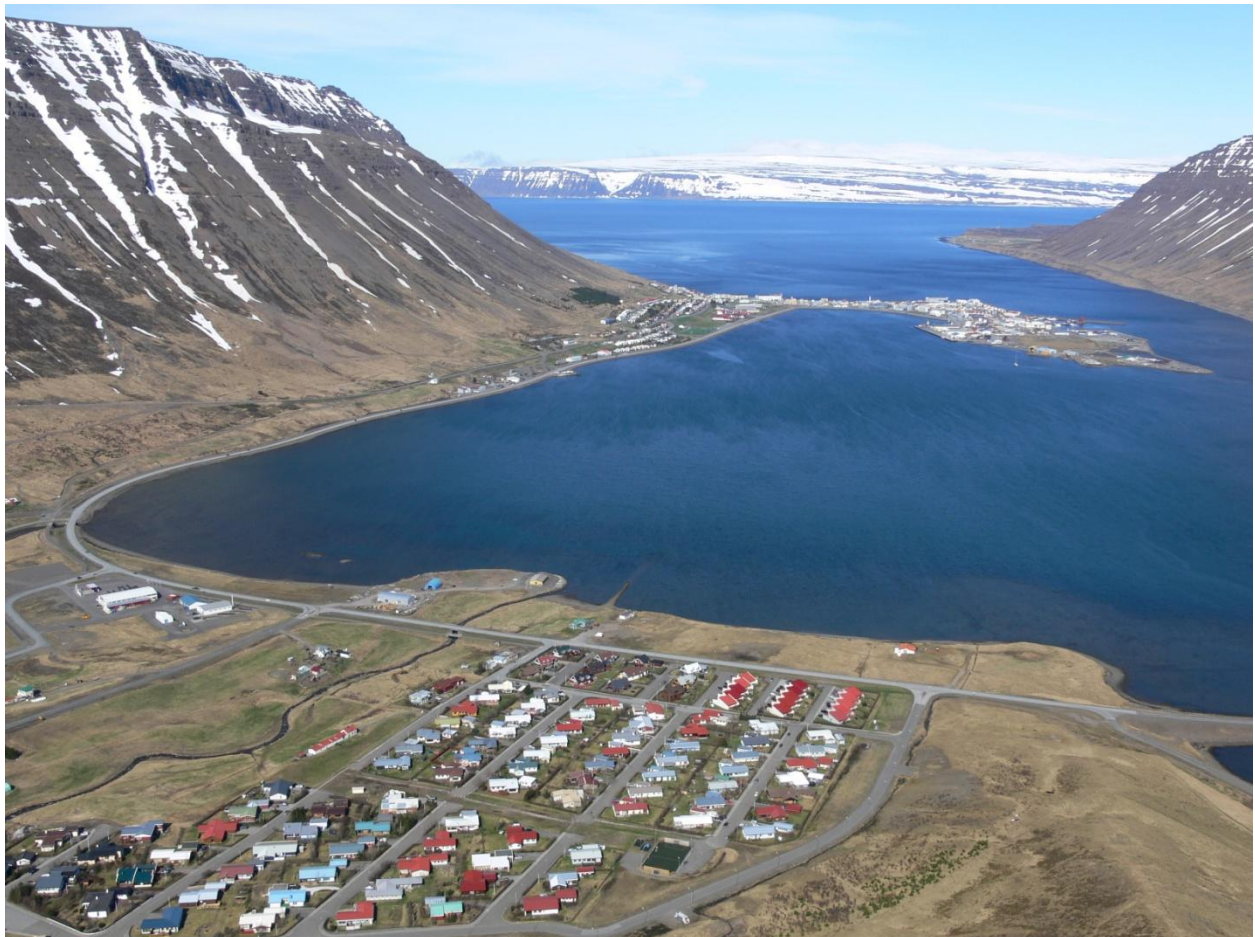
Mynd 1.1. Skutulsfjörður. Mynd tekin frá fjallinu Kubb í botni Skutulsfjarðar. Framkvæmdarsvæðið er við skógræktina ofan byggðar. Mynd: Magnús Einarsson.

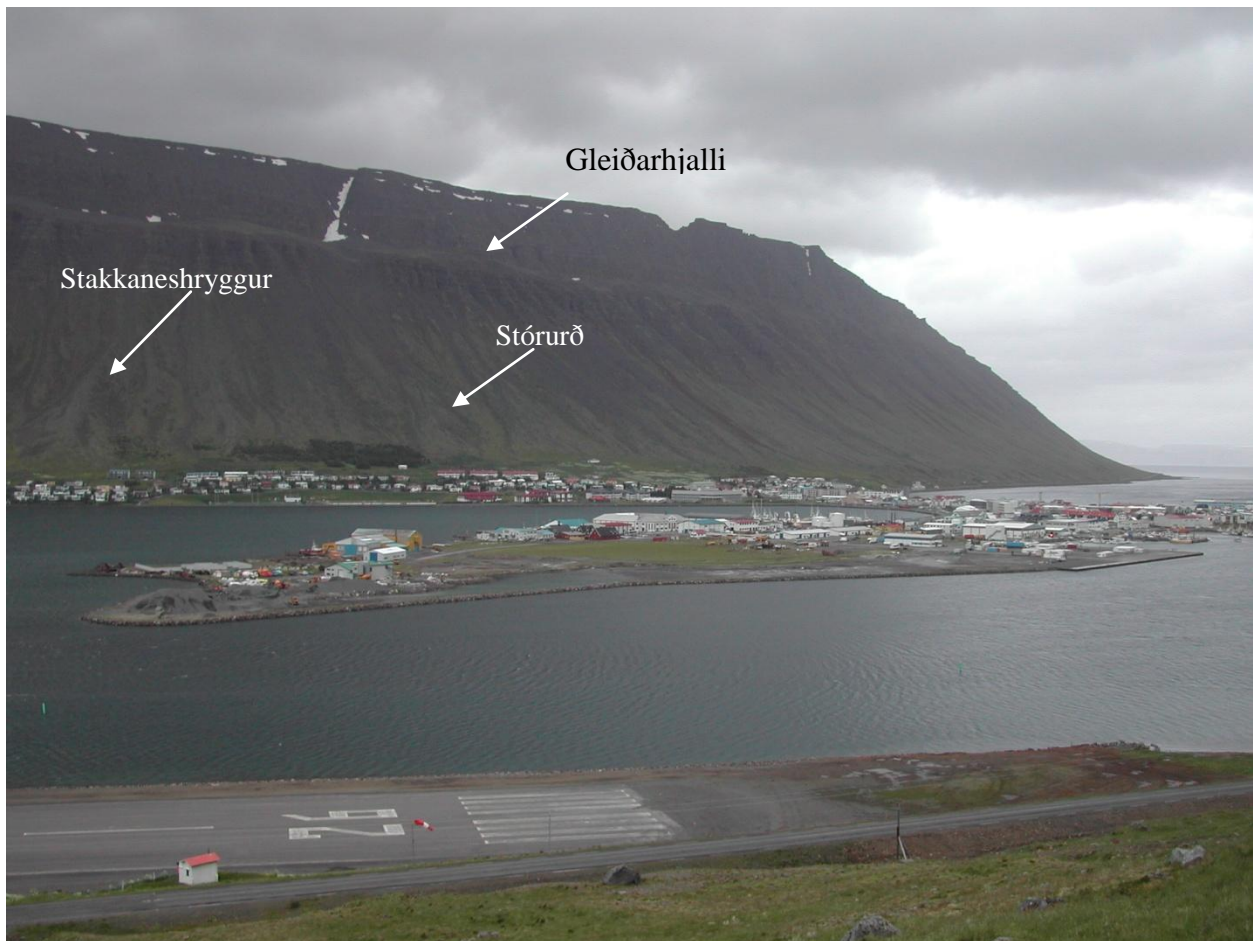
Mynd 2.1. Séð frá Naustahvilt í átt að framkvæmdarsvæðinu. Mynd: Magnús Einarsson.

Ísafjarðarkaupstaður stendur að stærstum hluta undir Eyrarfjalli í Skutulsfirði. Í Eyrarfjalli er áberandi stallur sem nefnist Gleiðarhjalli, en neðan hans kallast hlíðin Eyrarhlíð. Stallurinn er í um 400-450 metra hæð yfir sjávarmáli og ver byggðina fyrir snjóflóðum úr hlíðinni ofan við hjallann. Fyrir ofan Gleiðarhjalla er klettabelti sem nær að brún fjallsins, í rúmlega 700 metra hæð yfir sjó. Hlíðin neðan hjallans er brött, efstu húsin standa mörg í um 10° halla og brattinn eykst hratt upp frá þeim. Neðri hluti hlíðarinnar er frekar einsleitur en ofar einkennist hún af klettum og litlum giljaskorum. Tveir áberandi hryggir skera hlíðina, en ofan þeirra eru litlar skálar. Eystri hryggurinn kallast Stóruð og sá vestari Stakkaneshryggur (mynd 2.1) [41].

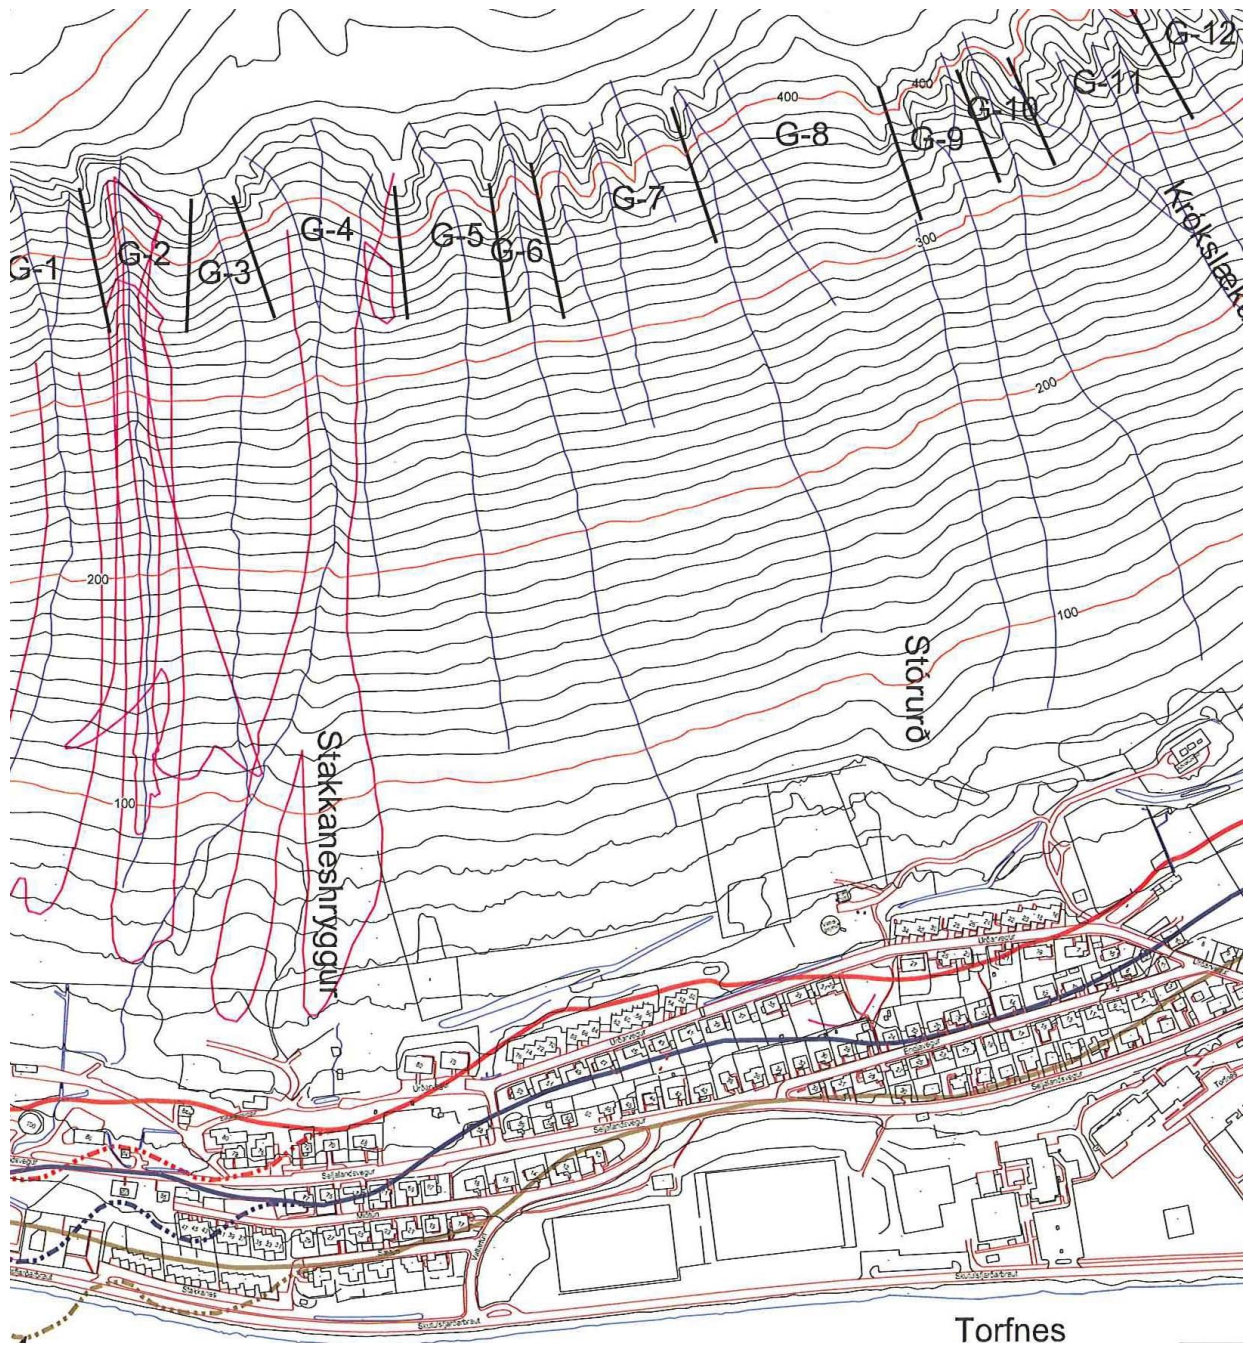
Mynd 2.2. Þekkt snjóflóð innan fyrirhugaðs framkvæmdarsvæðis, unnið af Verkís [41]. Farvegir snjóflóða og/eða skriðna eru númeraðir á myndinni G1-G12 [10, 12, 41]. Hættumatslínur (samfelldar) eru frá staðfestu hættumati undir Gleiðarhjalla frá 2003 og 2008 með endurskoðuðu mati vestast á svæðinu án varna (punktalínur) [41]. Sjá nánar um hættumat í kafla 2.2.3.

Á mynd 2.2 eru farvegir númeraðir frá G1 til G12 en farvegir G4 að G8 eru innan framkvæmdarsvæðisins. Yfirlit um snjóflóð má finna í töflu 2.1.

Talsverð hætta er á grjóthruni úr Gleiðarhjalla. Aurskriður falla reglulega í rigningum og leysingum þó ekki þurfi stórrigningar til. Stakkanes- og Stóruurðarhryggirnir eru stærstu farvegir fyrir aurflóð neðan Gleiðarhjalla sem eru innan framkvæmdarsvæðisins [41]. Unnin hefur verið greinagerð um skriður neðan Gleiðarhjalla og eru farvegirnir númeraðir frá G-1 til G-17 [10, 12, 45]. Farvegir G-4 (Stakkaneshryggur) að G-8 (Stóruurð) eru á umræddu framkvæmdarsvæði (mynd 2.2).

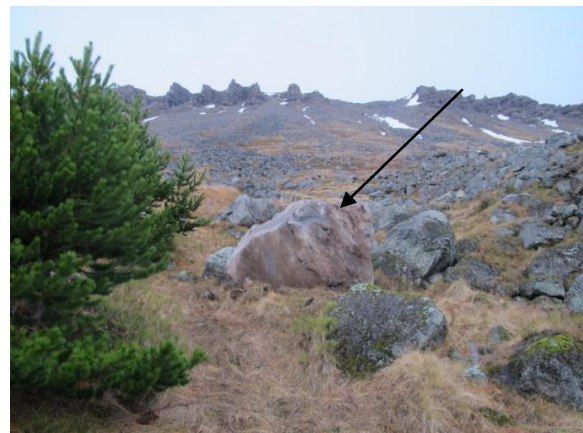
Mynd 2.3. Grjót sem féll úr fjallinu 13.10.2011. Mynd: Jón K. Helgason.

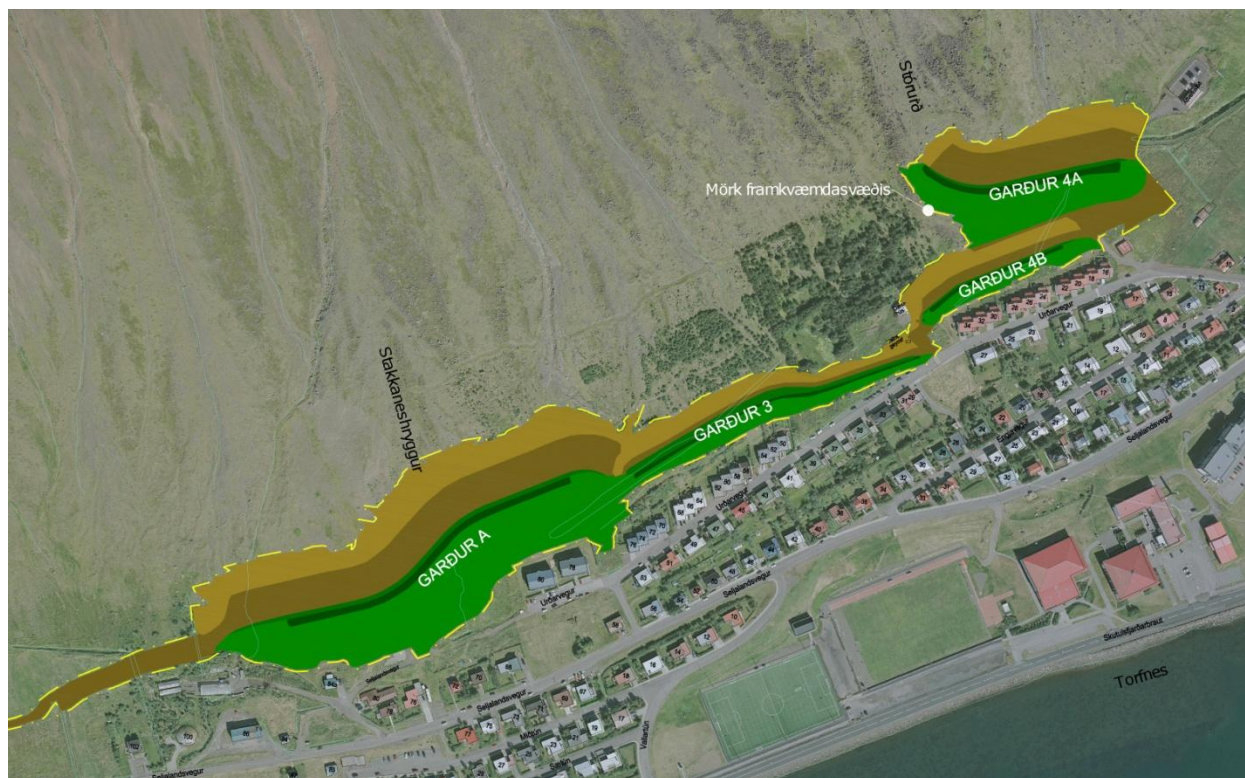
Mynd 3.1. Yfirlitsmynd af fyrirhugðum varnargörðum, teiknað af Verkís. Sjá einnig teikningu 1 í viðhengi.

Varnargarðarnir eru fjórir og er lýsing á þeim hér fyrir neðan (mynd 3.1-3-3.4, teikningar 1-5 í viðhengi).

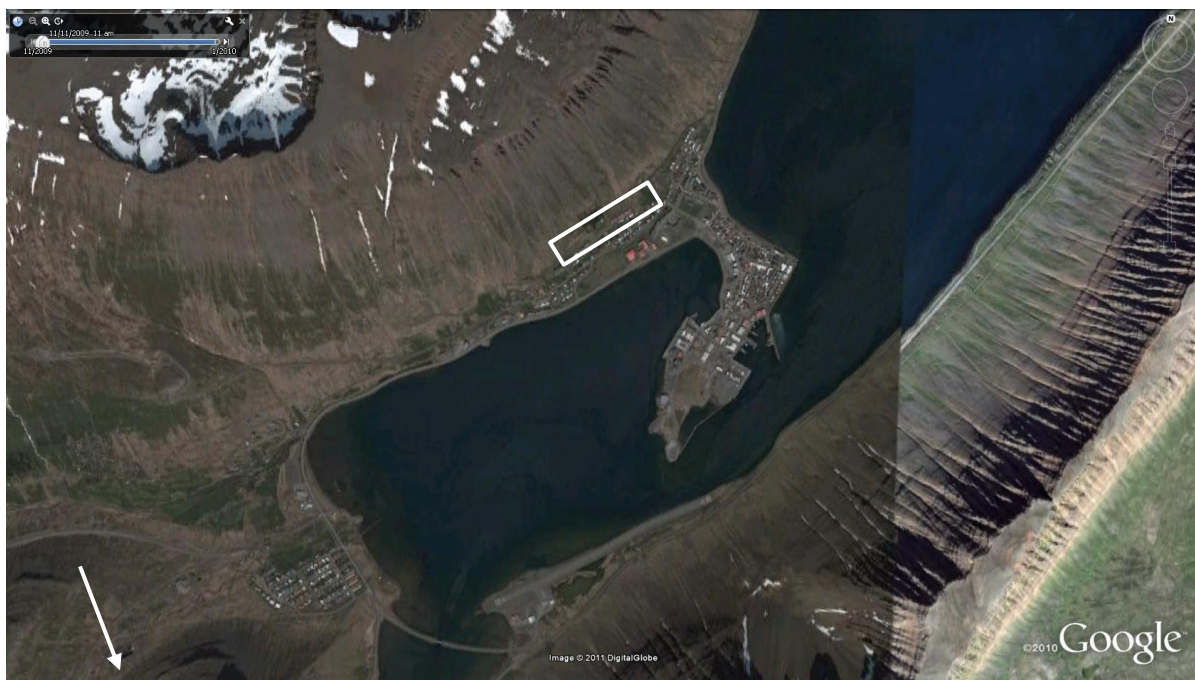
Mynd 3.5. Staðsetning námu (ör) og framkvæmdarsvæðisins (kassi). Mynd: googleearth.

Heildarefnismagn er áætlað tæplega 170.000 rúmmetrar. Þar af er efni í kjarna brattra garða rúmlega 50.000 m<sup>3</sup>, en afgangurinn fer í fláafleyga (tafla 3.4). Gert er ráð fyrir að efni úr uppgreftri ofan garðanna verði nýtt við uppbyggingu þeirra, en yfirborðsjarðlög á svæðinu henta ágætlega sem fylling við byggingu varnargarða. Gert er ráð fyrir að efni í kjarna bratta garða þurfi að koma annars staðar frá en af framkvæmdarsvæðinu svo stæðni þess sé nægjanleg. Þetta efni er hægt að nálgast úr opinnri námu í Dagverðardal sem er um 3,5 km frá framkvæmdarsvæðinu (mynd 3.5). Með þessu móti verður til talsvert magn umframefnis, að hámarki 50.000 m<sup>3</sup>.

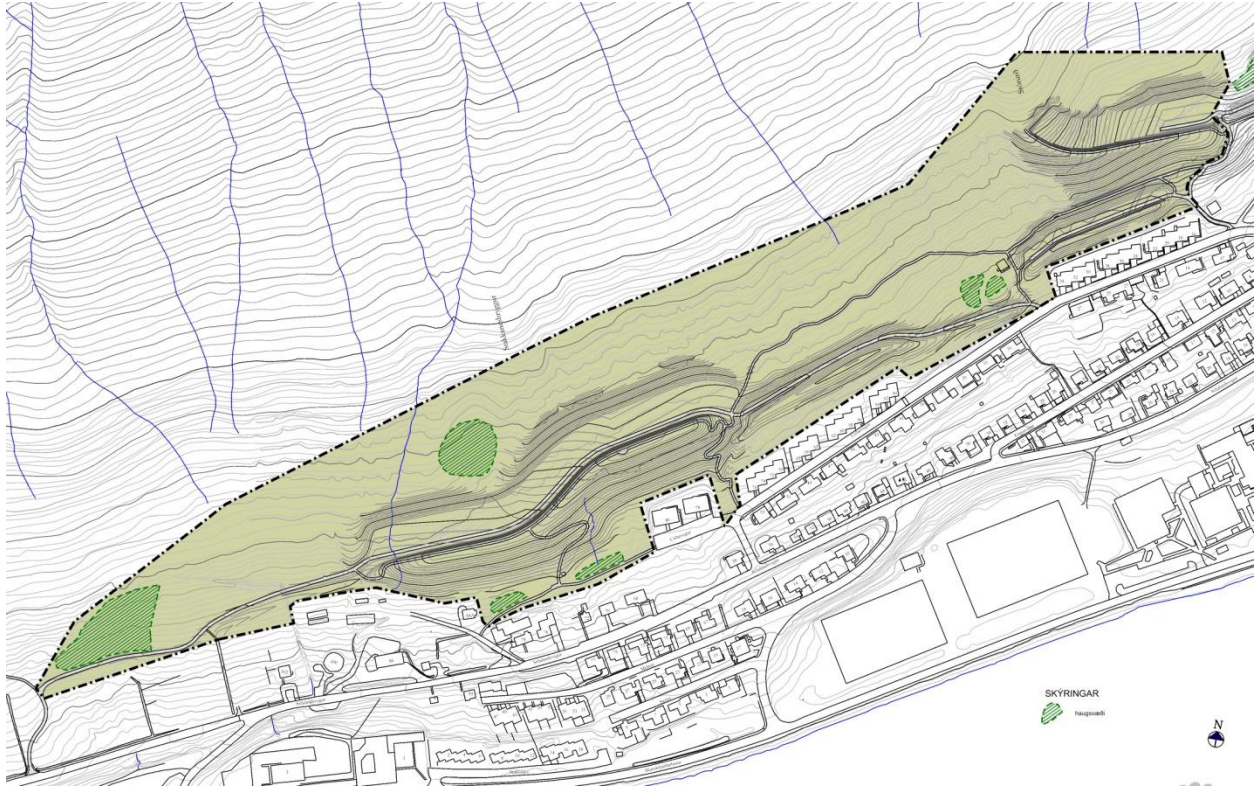
Mynd 3.7. Hugsanleg haugssvæði, unnið af Teiknistofunni Eik [34].

Við upphaf framkvæmdar verður svarðlag framkvæmdarsvæðisins tekið til hliðar en þó ekki það lag þar sem eru ágengar tegundir t.d. lúpína og kerfill. Svarðlagið verður geymt á skilgreindum haugsvæðum (mynd 3.7) og varast skal að haugarnir verði hærri en tveir metrar. Hugsanlega nýtist ekki allt efni í haugunum en þá verður afgangurinn fjarlægður. Þegar lokið hefur verið við að dreifa svarðlaginu þá verður sáð í svæðið og borinn áburður þar sem það á við.

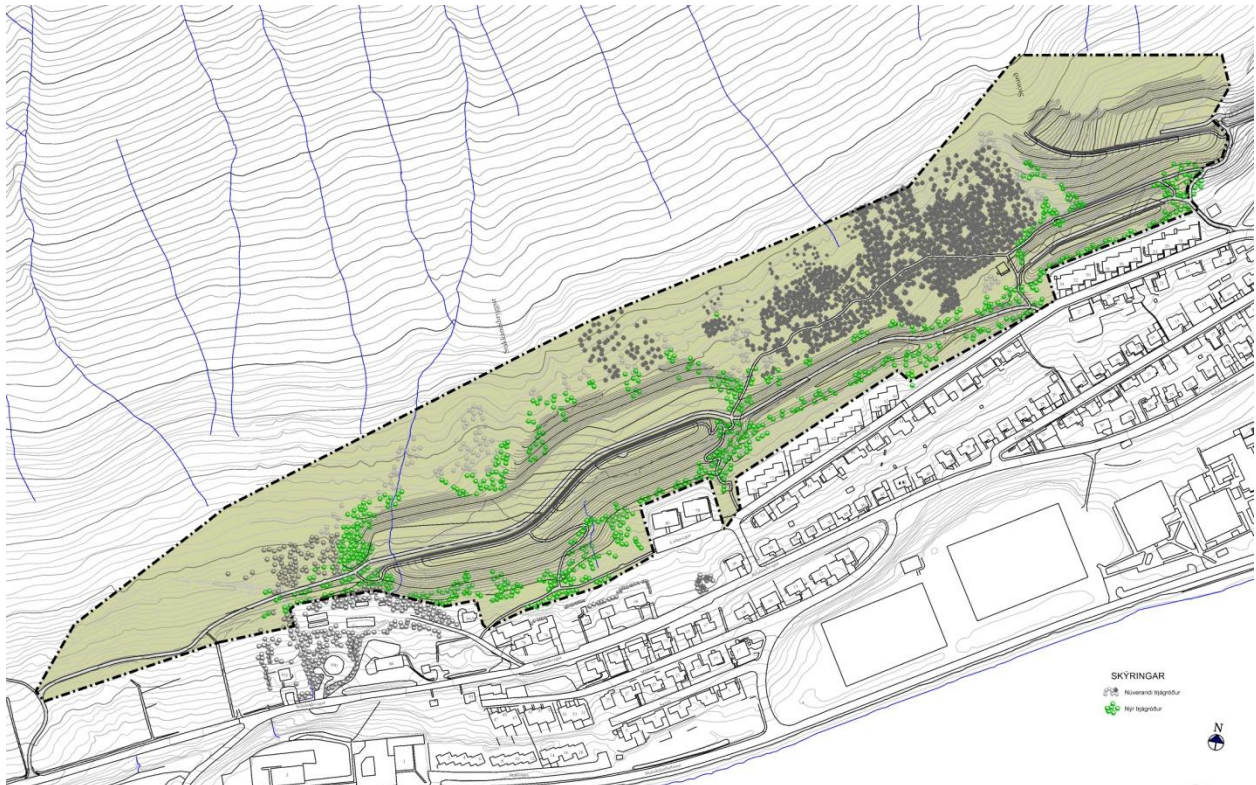
Mynd 3.8. Tillögur að skógrækt eftir að framkvæmdum lýkur [34].

Ungar trjáplöntur innan framkvæmdarsvæðisins má fjarlægja áður en til framkvæmda kemur. Það má gróðursetja þær annars staðar innan bæjarmarka á skilgreindum skógræktarsvæðum en einnig má síðan færa hluta af þeim tilbaka þegar framkvæmdum er lokið. Gert er ráð fyrir skógrækt á öllu framkvæmdarsvæðinu eftir að framkvæmdum lýkur, bæði fyrir ofan og neðan garðanna nema ofan garðs 4a (mynd 3.8).

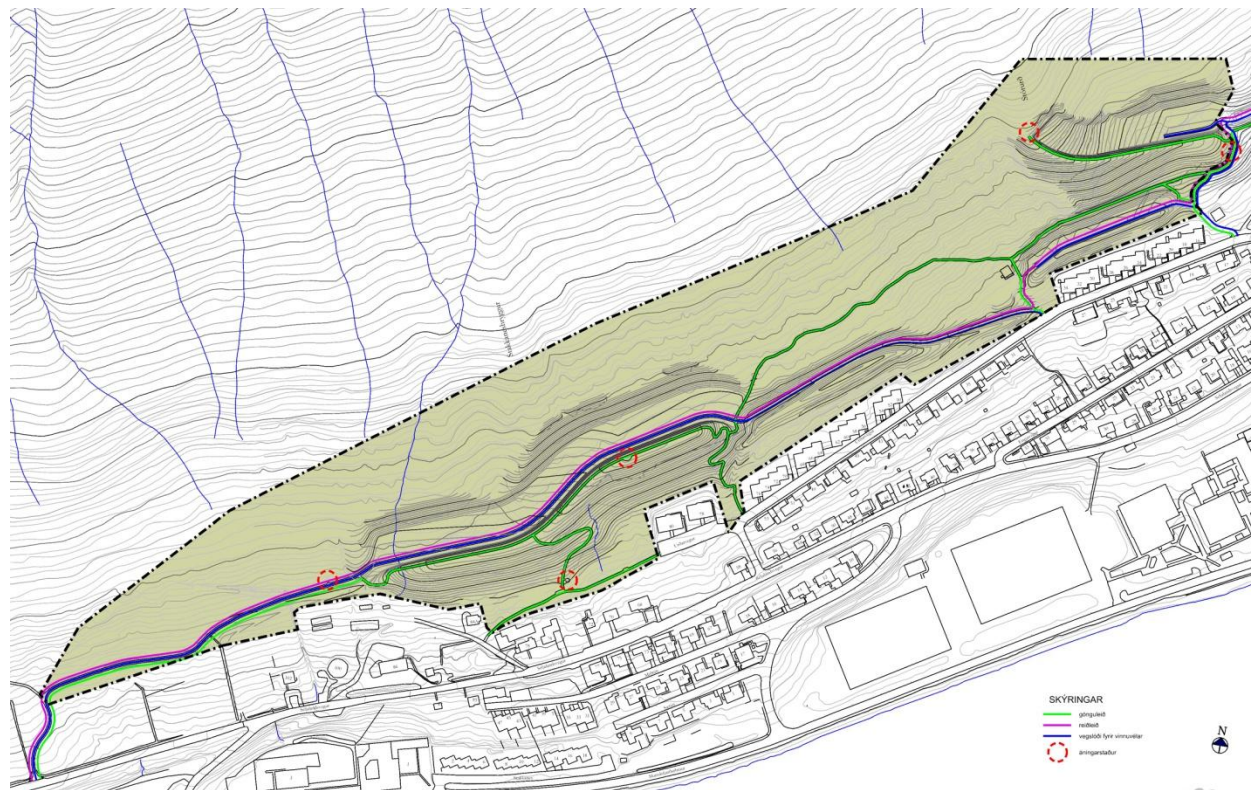
Mynd 3.9. Tillögur að göngu- og reiðleiðum ásamt vegslóðum [34].

Vegslóði verður að görðunum til að hægt sé að sinna viðhaldi á þeim. Þeir verða þó lokaðir fyrir umferð tækja og bifreiða nema þegar viðhald fer fram. Vegslóðarnir munu einnig nýtast sem reiðleiðir.

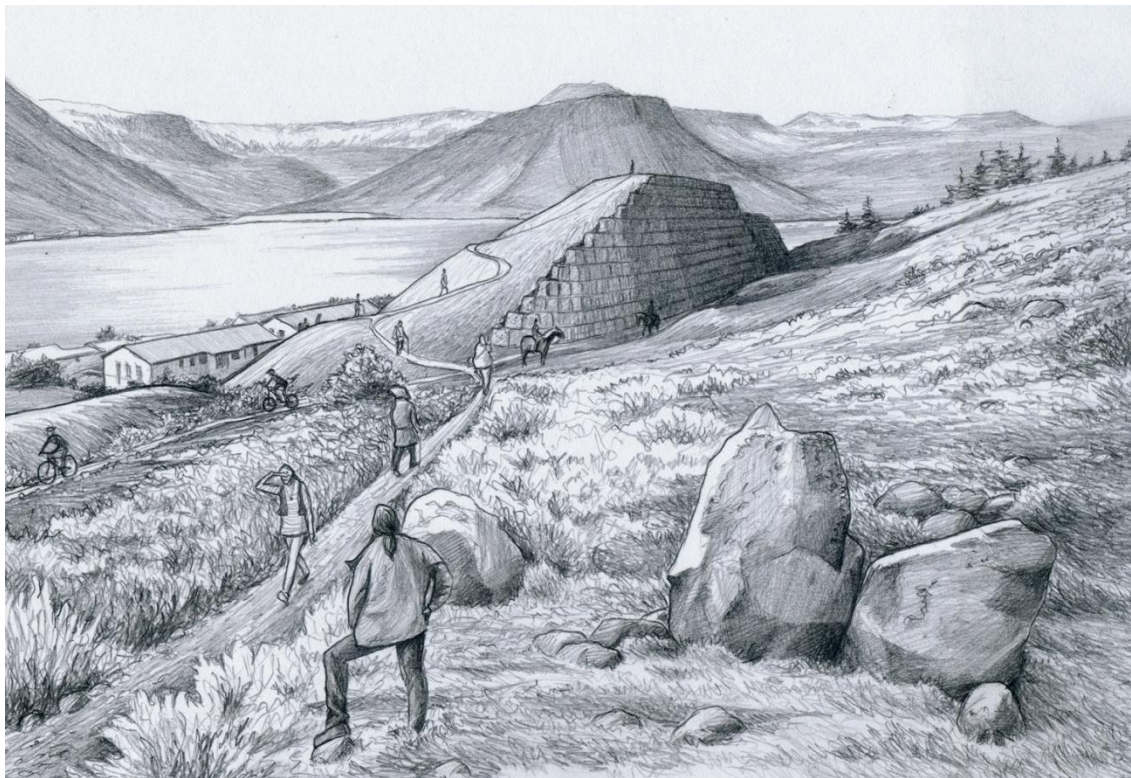
Mynd 4.4. Fyrirhugaður varnargarður (garður A). Myndvinnsla: Ómar Smári Kristinsson.

Gönguleiðin liggur ýmist neðan við garðinn eða uppi á honum. Reynt er að forðast að göngustígar liggi of nálægt einkagörðum eða liggi vel við innsýn inn í hús. Svigrúm er hinsvegar lítið á köflum þannig ekki er alltaf hægt að tryggja nægilega fjarlægð. Í þeim tilvikum er áætlað að hindra innsýn með trjám og runnagróðri. Ekki er gert ráð fyrir gönguleið uppi á garðinum ofan við raðhúsin við Urðarveg, vegna nálægðar við þau. Þar er gert ráð fyrir að nýta núverandi gönguleið um skógræktina. Ofan við blokkirnar á Urðarvegi er fyrirhugaður nokkuð hár varnargarður og uppi á honum mun gönguleiðin liggja (mynd 4.4). Þó leiðin liggi nokkuð nálægt, er hæðarmunurinn það mikil að ekki er líklegt að það valdi truflun fyrir íbúa í blokkunum.

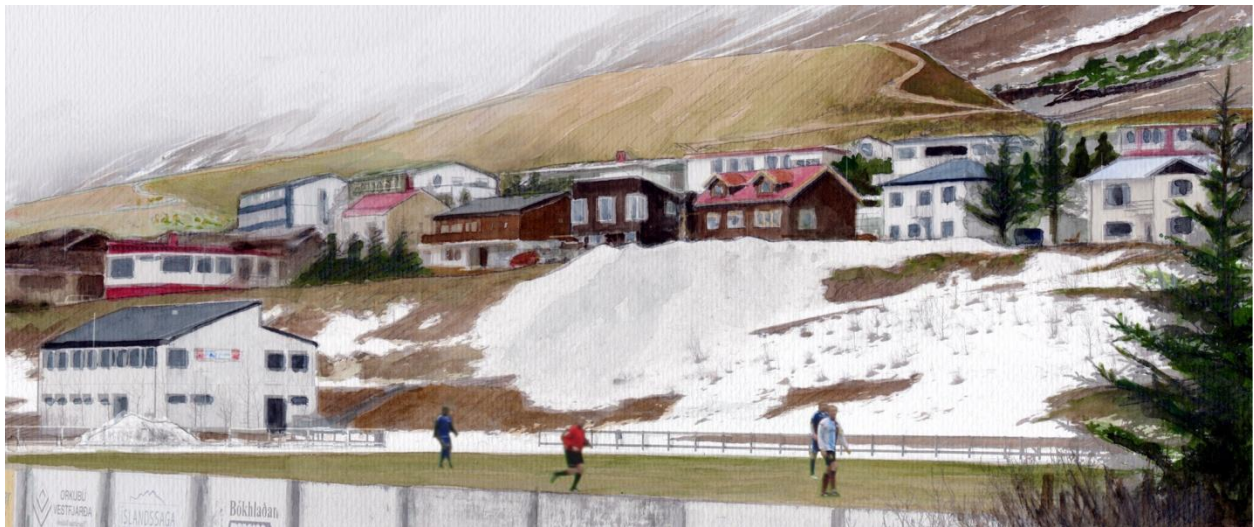
Mynd 4.7. Séð frá Torfsnesi. Garður A. Myndvinnsla: Ómar Smári Kristinsson.

Þó fyrirhugað framkvæmdarsvæði sé nú þegar nokkuð raskað þá sést það ekki mikið neðan úr bæ. Garður A, 4A og 4B ættu að vera nokkuð áberandi neðan úr bænum (sjá t.d. mynd 4.7). Garður 4A mun einnig sveigja upp í Stóruurð og skerða því neðsta hluta urðarinnar.
